## 福島第一原発のこの一年～変わったこと/変わらないこと 2018年12月～2019年11月

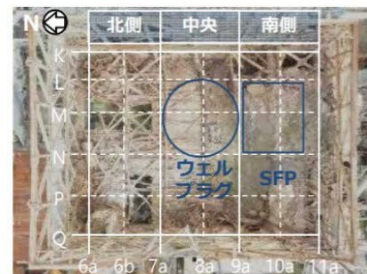
オペフロ平面（2018年9月撮影）

1号機は2011年の過酷事故時に**水素爆発**を起こし、使用済み燃料プールのある原子炉建屋最上階オペレーティングフロアの屋根を含む上部(**メタルサイディング製**)の鉄骨および燃料取扱設備等が崩落し、絡み合い、積み重なっています。

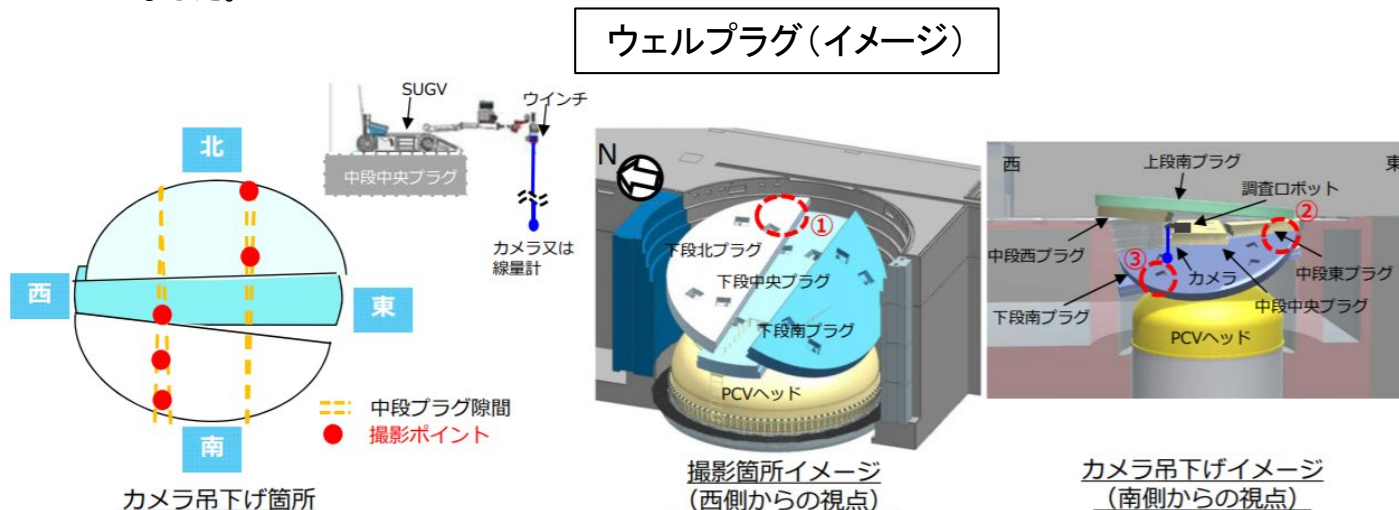
7月には、ウェルプラグの二回目の調査が行われました。ウェルプラグは、原子炉格納容器内部からの放射線を遮へいするためにオペレーティングフロアに設置された、それぞれが3分割された総重量約500トン超の3層の蓋(ただし、気密性はない)であり、水素爆発によってそれぞれのブロックがずれています。調査では、カメラ撮影、空間線量率測定、3D計測、スミア採取が実施されました。空間線量率は最も高いところで1970 mSv/hときわめて高い数値でした。

9月には北側屋根鉄骨の切断および撤去を実施し、またプール上層部全体の干渉物調査を実施しています。

さらに10月には水深1 mまで進めたプール内の干渉物調査を実施しました。

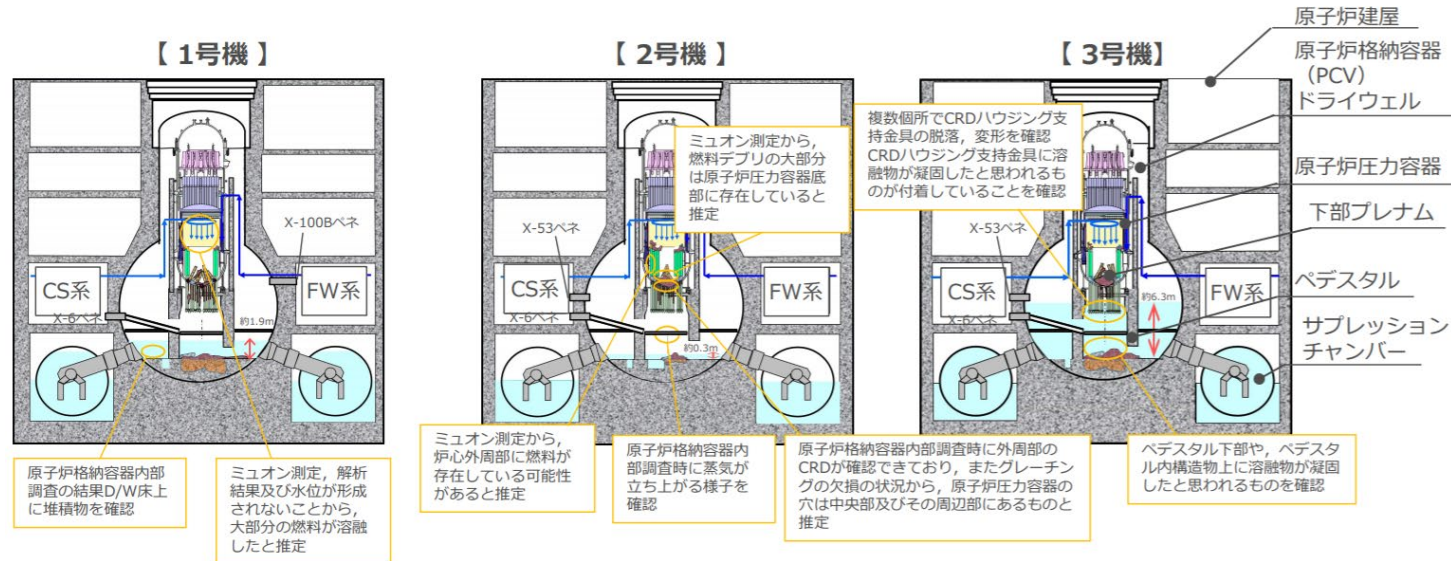
### 事象進展解析及び水位測定結果による推定

水素爆発、メルトダウンを起こし、核燃料の大部分が圧力容器から落ち格納容器に移行し燃料デブリとなっていると推測されています。

床コンクリート(2.6 m厚)を深さ0.65 m～2.6 mまで侵食しているという説もあります。

燃料デブリの量は232～357 tと推定されています。格納容器内の水位は約1.5 mです。

確認されている損傷箇所として、サンドクッションドレン管(2013年11月)、圧力抑制室上部(X-5E近傍)真空破壊ライン(2014年5月)があります。

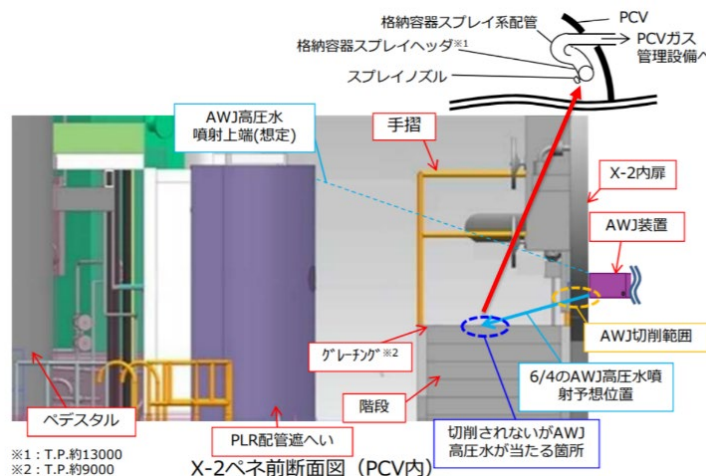
6月4日、孔あけ加工機(アプレシブウォータージェット:AWJ)により内扉の穴開けを開始したところ、仮設ダストモニタの値が上昇し、設定した値( $1.7 \times 10^{-2}$  Bq/cm<sup>3</sup>)に達したため、作業は中断されました。

東京電力はこの主因を、内扉貫通後に高圧水がグレーチング等の格納容器内構造物に当たったためと推定し、その確認のため、ダスト発生が少ないと考えられる範囲から施工して、穿孔作業に伴うダスト濃度の傾向に関するデータを蓄積する方針を固めました。

7月31日～8月2日には、孔あけ加工機のノズル角度を変え、6月4日より短い時間(約2分)で3回穴あけを行い、ダスト濃度の様子を見、一定の知見を得ました。しかし、アクセスルート構築のための作業時間はより長い時間の作業となる(例:200A孔の施工に約80分)ことから、切削時間を延ばした場合のダスト飛散状況の把握が必要であり、今後はより切削時間を延ばした場合のダスト飛散状況に関する更なる情報を取得していくとしています。

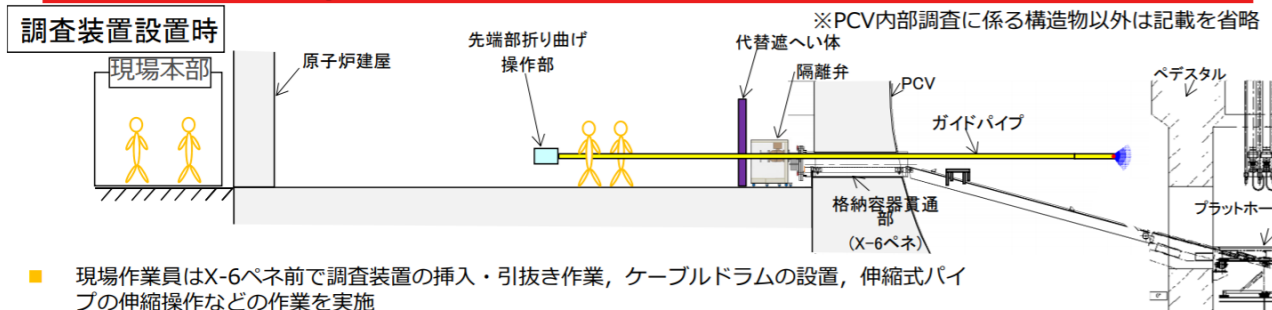
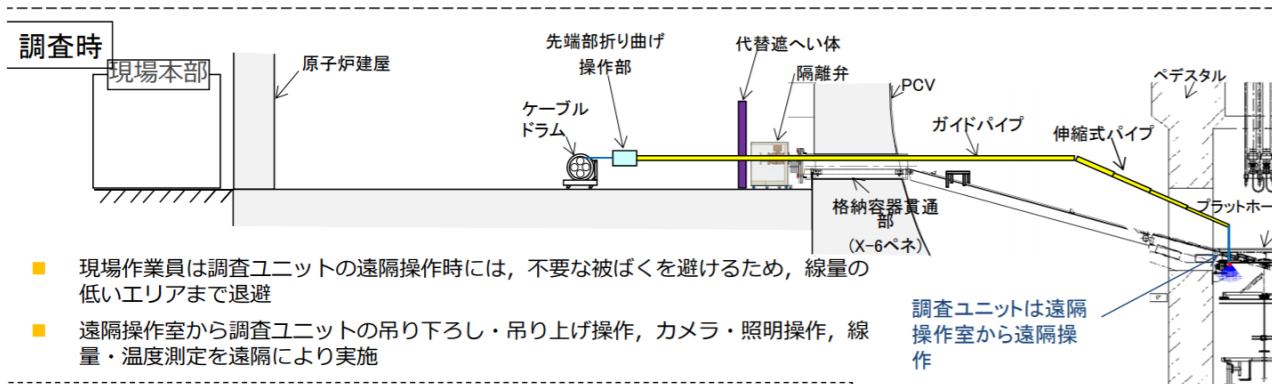
2019年2月、X6貫通部から調査ユニットを吊り降ろし、作業用足場上の4か所、原子炉圧力容器の土台底部の6か所の**堆積物に接触**し、その状態の変化を確認するとともに、前回調査より更に堆積物へ接近した状態で映像、線量、温度データを取得しました。
