使用済み核燃料プール対策 2023年8月

概要 1・2号機原子炉建屋5階の使用済み燃料プール内にある計1007体の使用済み核燃料の取り出しに係る最大の課題は、取り出しに向けた作業時の、放射性物質の環境への漏えいの抑制です。

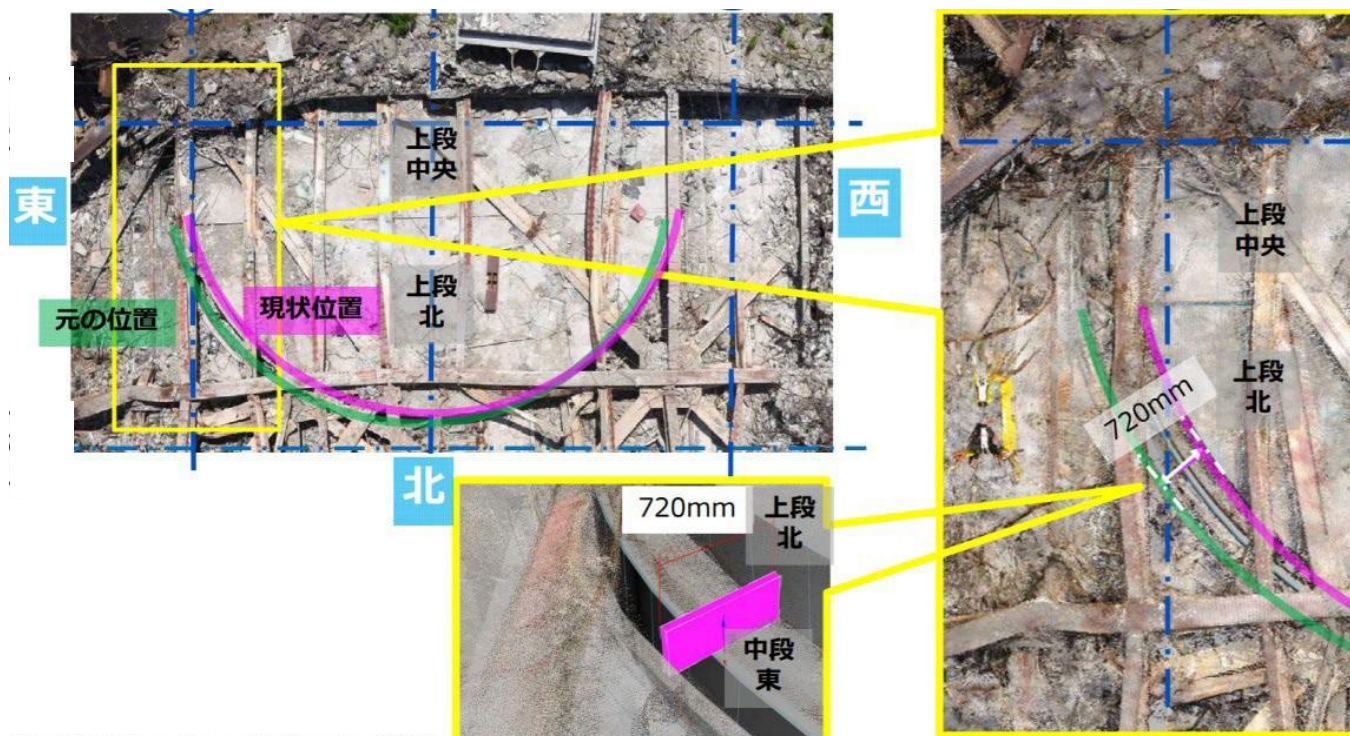
- ① ウェルプラグのずれ状況(オペレーティングフロア上の位置情報)について
「上段・北」は、西よりに720 mmずれています(下図参照)。
- ② ウェルプラグの損傷状況について(プラグ上面から確認)
「上段・北」で下方に最大84 mmたわんでいます(次ページ上図参照)。
「上段・中」でも下方に最大155 mmたわんでいます(次ページ下図参照)。

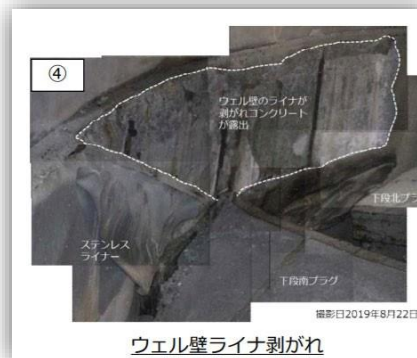
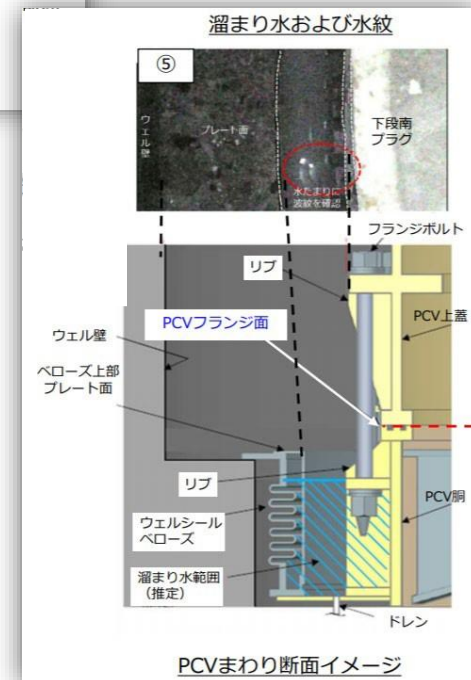
その結果、下段プラグのカメラ撮影からは、ウェル壁ライナの剥がれ、原子炉ウェル下部のPCVまわりに溜まり水(流入した雨水等と推定)および水紋(調査ロボットの動作に伴う小ガレキの落下あるいは気泡の発生と推定)が確認されました。

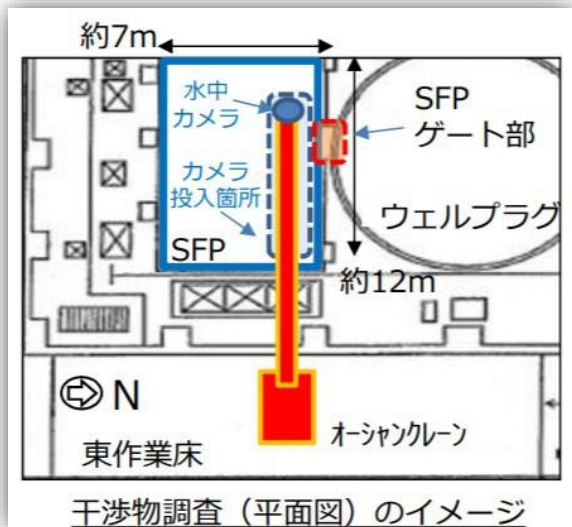
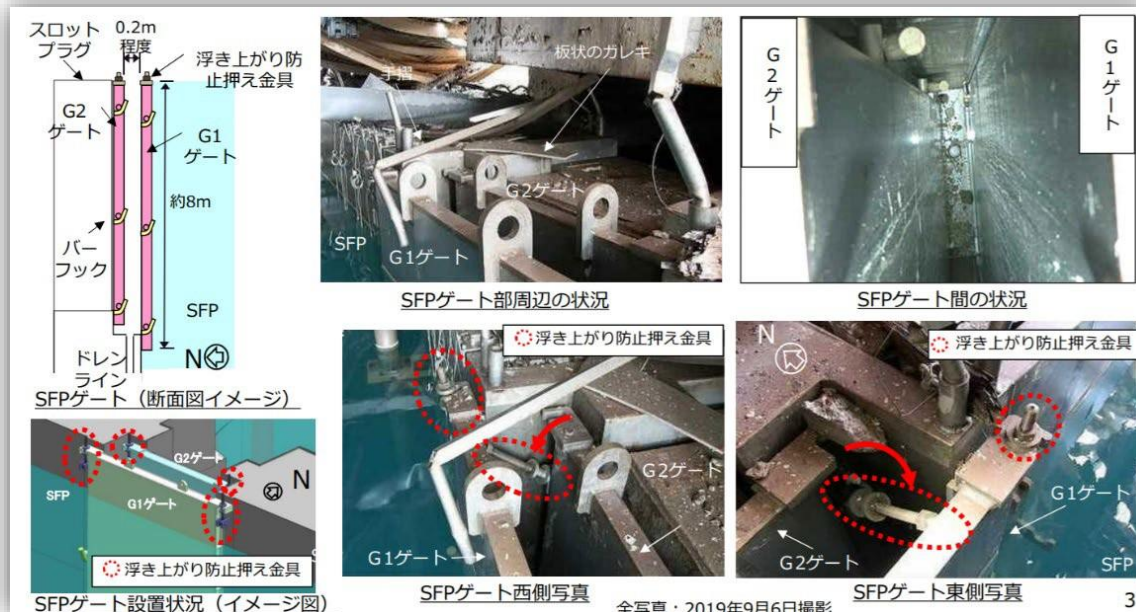
- ・ゲート部周辺には手摺等のガレキがあるが、SFP保護等の作業に影響がないことを確認した。
- ・ G1ゲートからの漏えいはなくプールの水密性を確保していること、ゲート間には小片ガレキのみ落下していることを確認した。
- ・ SFPゲートにはゲートの浮き上がりを防止する「浮き上がり防止押え金具」があり、G2ゲートの金具が外れている状況を確認したが、G2ゲートに変形は認められない。

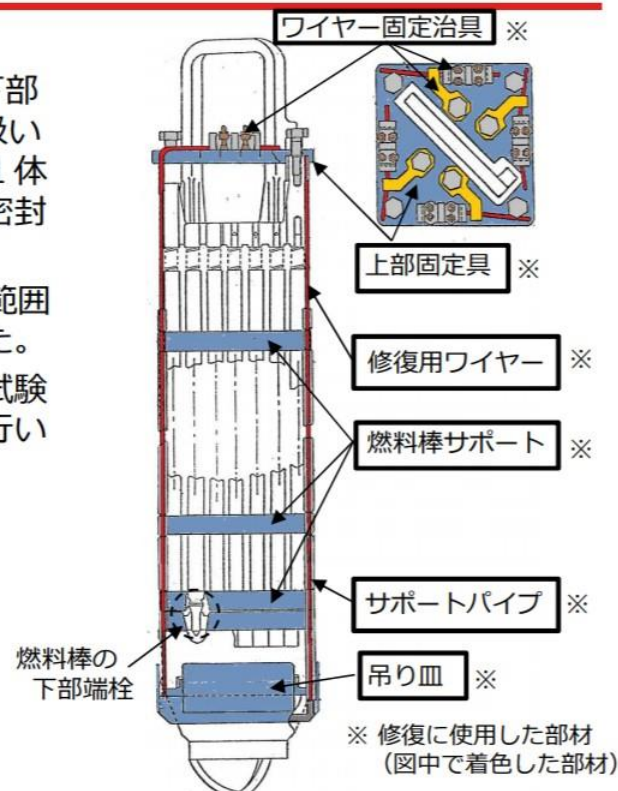
ワイヤー修復燃料のイメージ図

- 2号機SFP内には1981年に取扱中の落下により結合燃料棒*1の下部端栓*2が折損して吊上げ不可となり、翌年、燃料取扱機で取り扱いができるよう、ワイヤー等で一体化して修復した燃料集合体が1体保管されている。なお、当該燃料は外観点検等により被覆管の密封性には影響ないことが確認されている。
- 今回の調査で当該燃料の上部を観察し、水中ROVで視認できる範囲で修復用ワイヤーの断線や固定治具の外れがないことを確認した。
- 当該燃料の取扱い方法は、現在実施中の修復用ワイヤーの腐食試験結果を踏まえて検討するとともに、取扱い前には吊上げ試験を行い吊上げ可能であることを確認する予定。

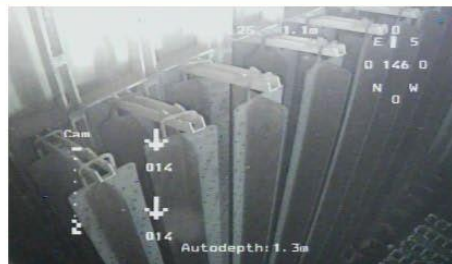
制御棒ハンガー（北東側）の様子

- 制御棒は制御棒ハンガーに適切に掛かっており、ハンガーの変形や腐食は見られなかった

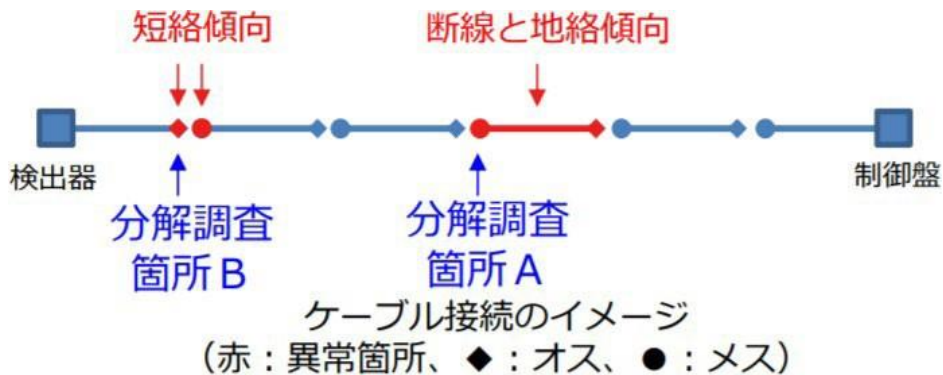
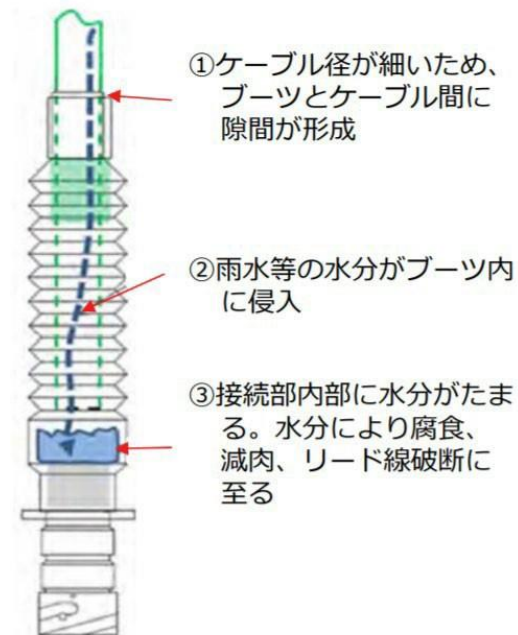
損傷メカニズム（推定）

- ・リード線の破断は、接続部内部に雨水等が侵入したため、水分により腐食し、破断に至ったと推定される(筆者注: [次ページ右図参照](#))。
- ・ロープ破断警報は、不具合が確認されたケーブルの断線等を起点に、検出器の信号異常が発生、マストホイストモータの停止、モータの停止特性の差によるアンバランス発生によりイコライザーが傾き、LS(筆者注: [破断検知器](#))が動作したためと推定される。 [類似箇所の調査結果に戻る](#)

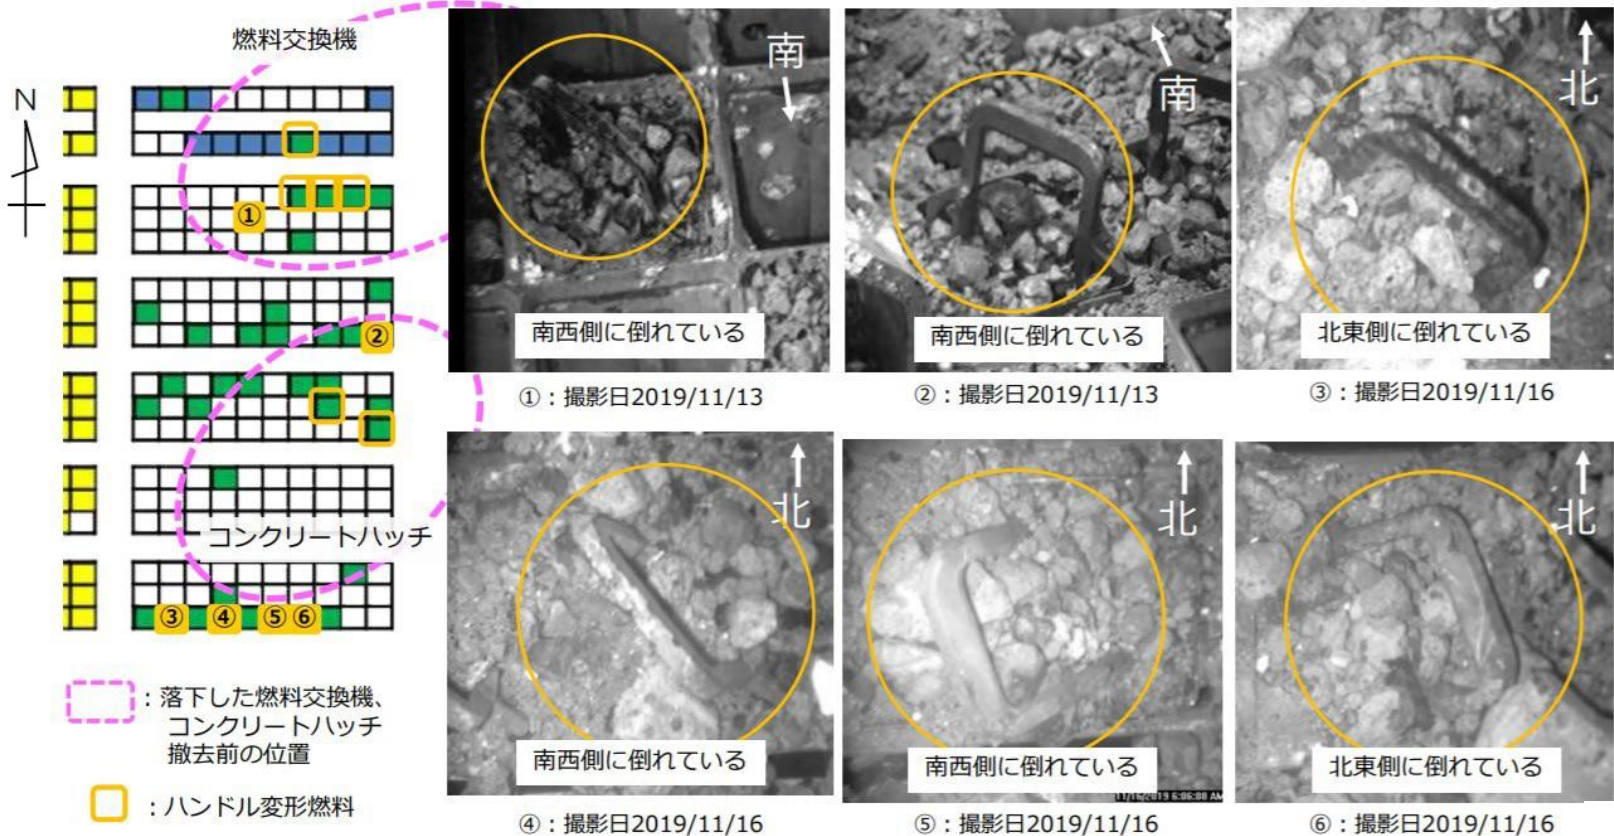
今回確認されたハンドル変形燃料

- 落下した燃料交換機やコンクリートハッチがあったエリアのガレキ撤去が進捗した結果、ハンドルが変形した燃料を6体確認。
- 2015年に確認された6体を含め、これまで確認されたハンドル変形燃料は計12体。

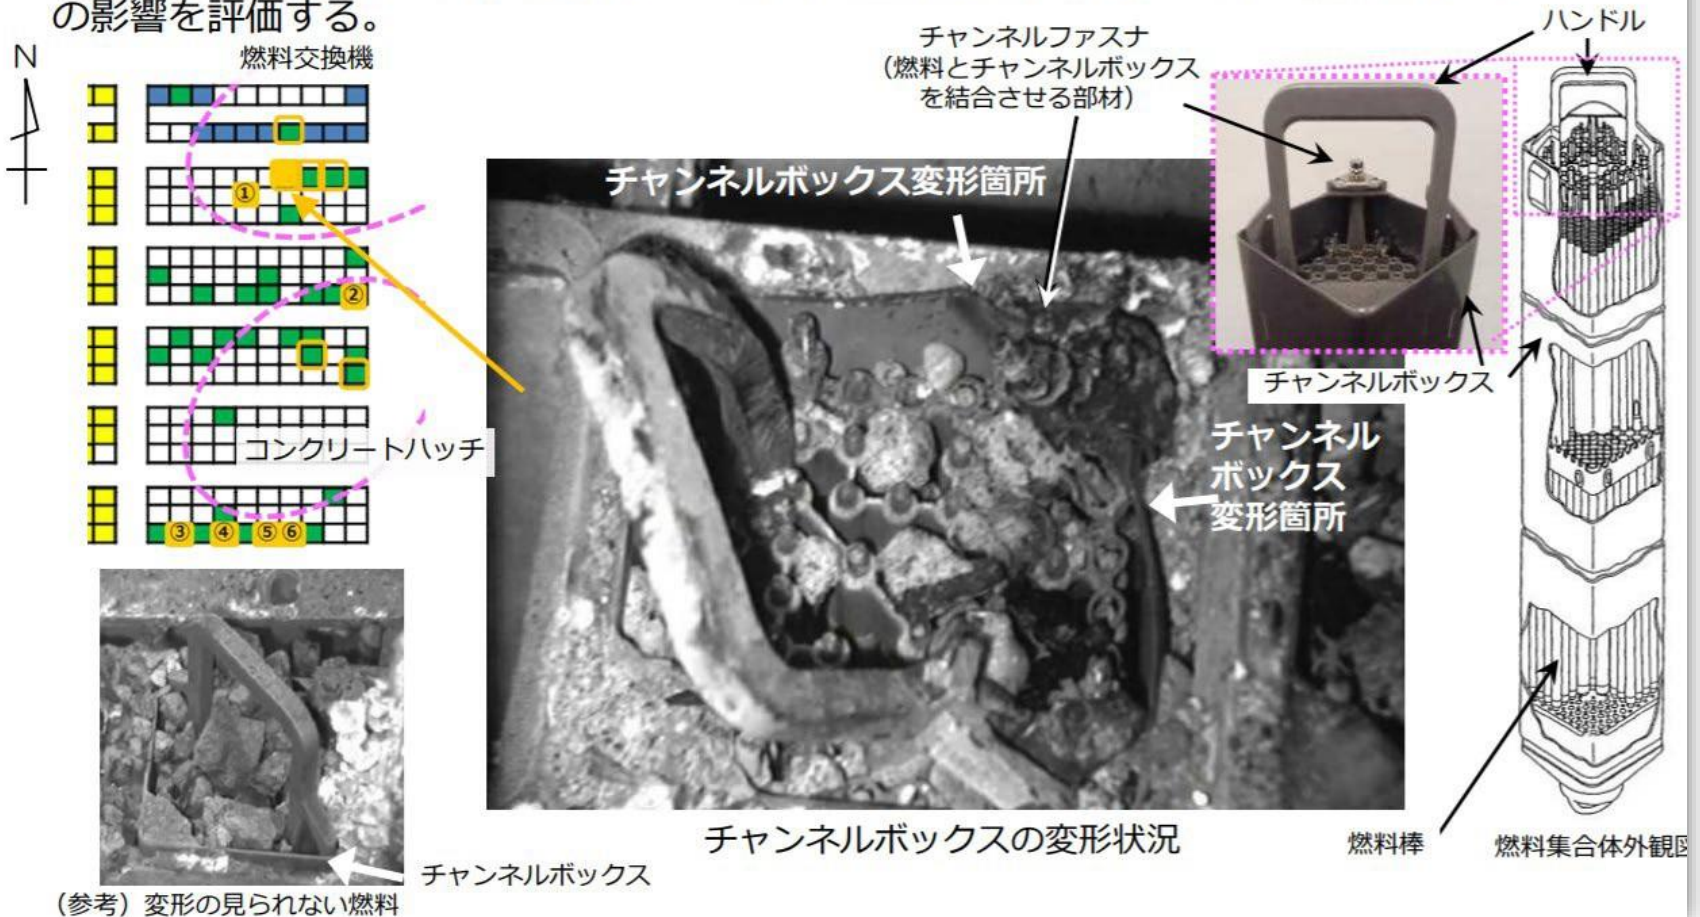
- ▶ 2015年にハンドルの変形が確認された燃料6体について、周囲のガレキ撤去後に改めて撮影したところ、チャンネルボックスが変形している燃料が1体存在することを確認。
- ▶ 現状、プール水質等に変動はなく環境への影響はない。
- ▶ 今後、ガレキ撤去を進め、燃料上部の変形状態を確認し、燃料被覆管や燃料取り出しへの影響を評価する。
