使用済み核燃料プール対策 2023年9月

概要 1・2号機原子炉建屋5階の使用済み燃料プール内にある計1007体の使用済み核燃料の取り出しに係る最大の課題は、取り出しに向けた作業時の、放射性物質の環境への漏えいの抑制です。

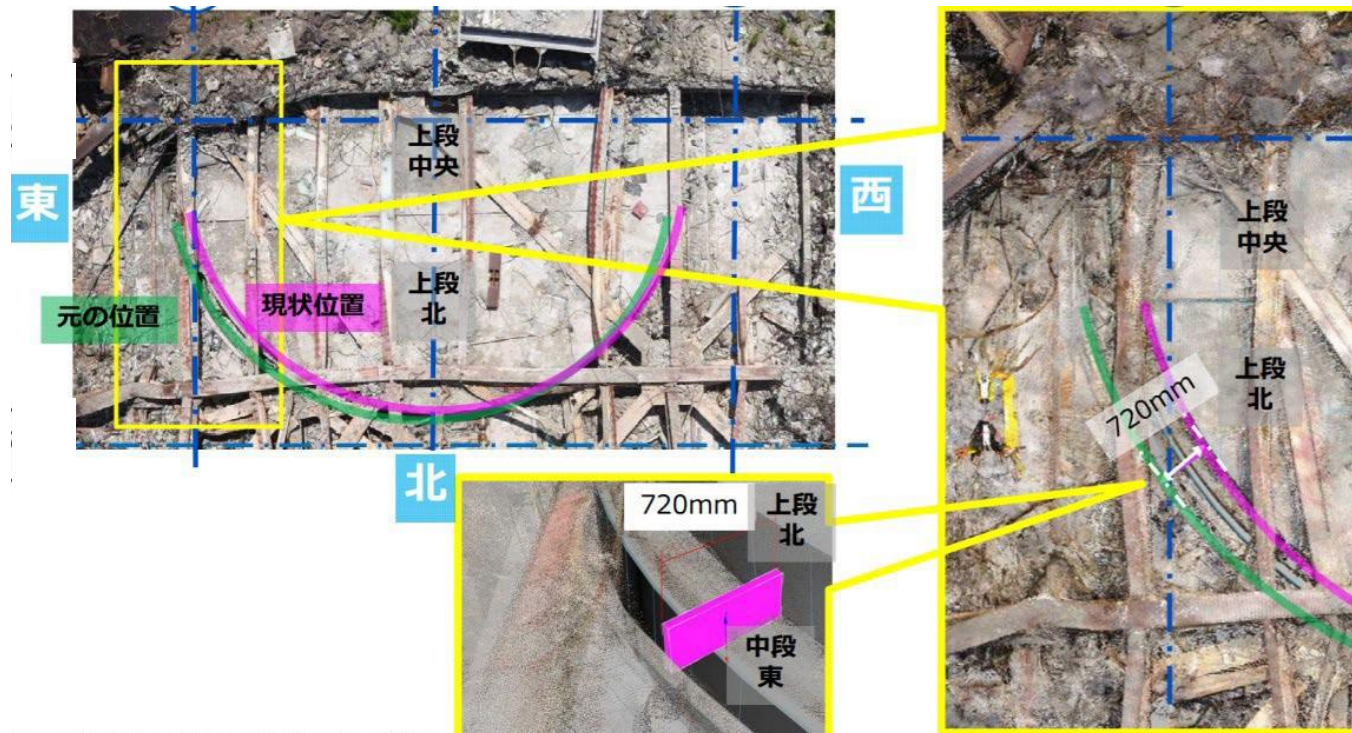
- ① ウェルプラグのずれ状況(オペレーティングフロア上の位置情報)について
「上段・北」は、西よりに720 mmずれています(下図参照)。
- ② ウェルプラグの損傷状況について(プラグ上面から確認)
「上段・北」で下方に最大84 mmたわんでいます(次ページ上図参照)。
「上段・中」でも下方に最大155 mmたわんでいます(次ページ下図参照)。

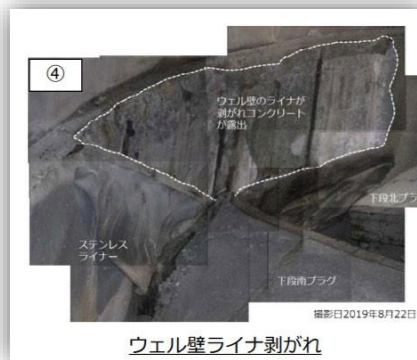
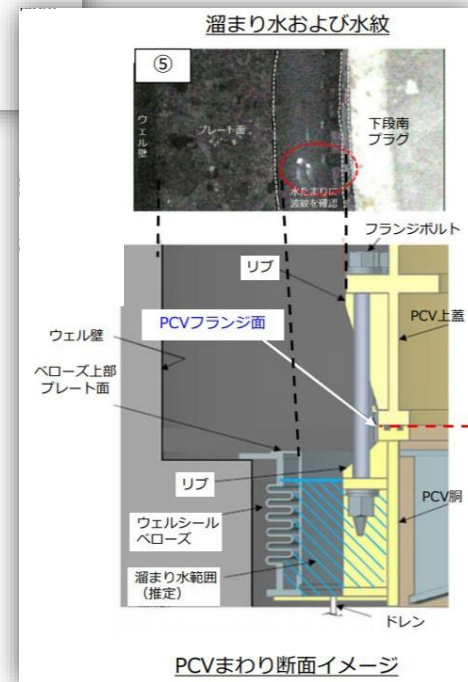
その結果、下段プラグのカメラ撮影からは、ウェル壁ライナの剥がれ、原子炉ウェル下部のPCVまわりに溜まり水(流入した雨水等と推定)および水紋(調査ロボットの動作に伴う小ガレキの落下あるいは気泡の発生と推定)が確認されました。

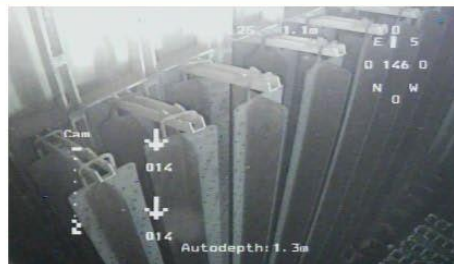
- 制御棒は制御棒ハンガーに適切に掛かっており、ハンガーの変形や腐食は見られなかった

制御棒、制御棒ハンガー全体の様子

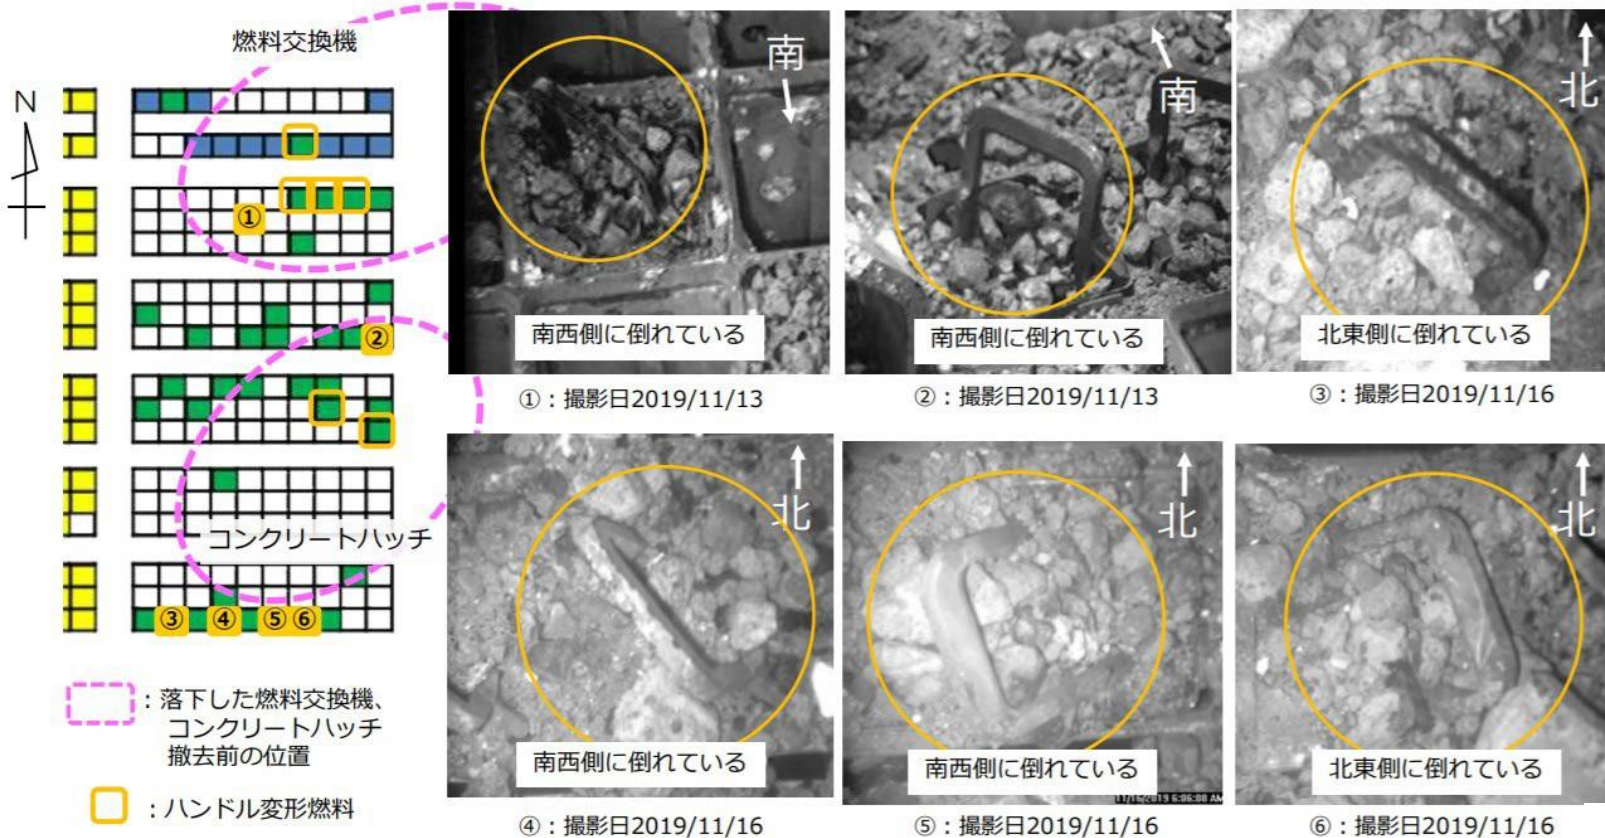
- 落下した燃料交換機やコンクリートハッチがあったエリアのガレキ撤去が進捗した結果、ハンドルが変形した燃料を6体確認。
- 2015年に確認された6体を含め、これまで確認されたハンドル変形燃料は計12体。

今回確認されたハンドル変形燃料

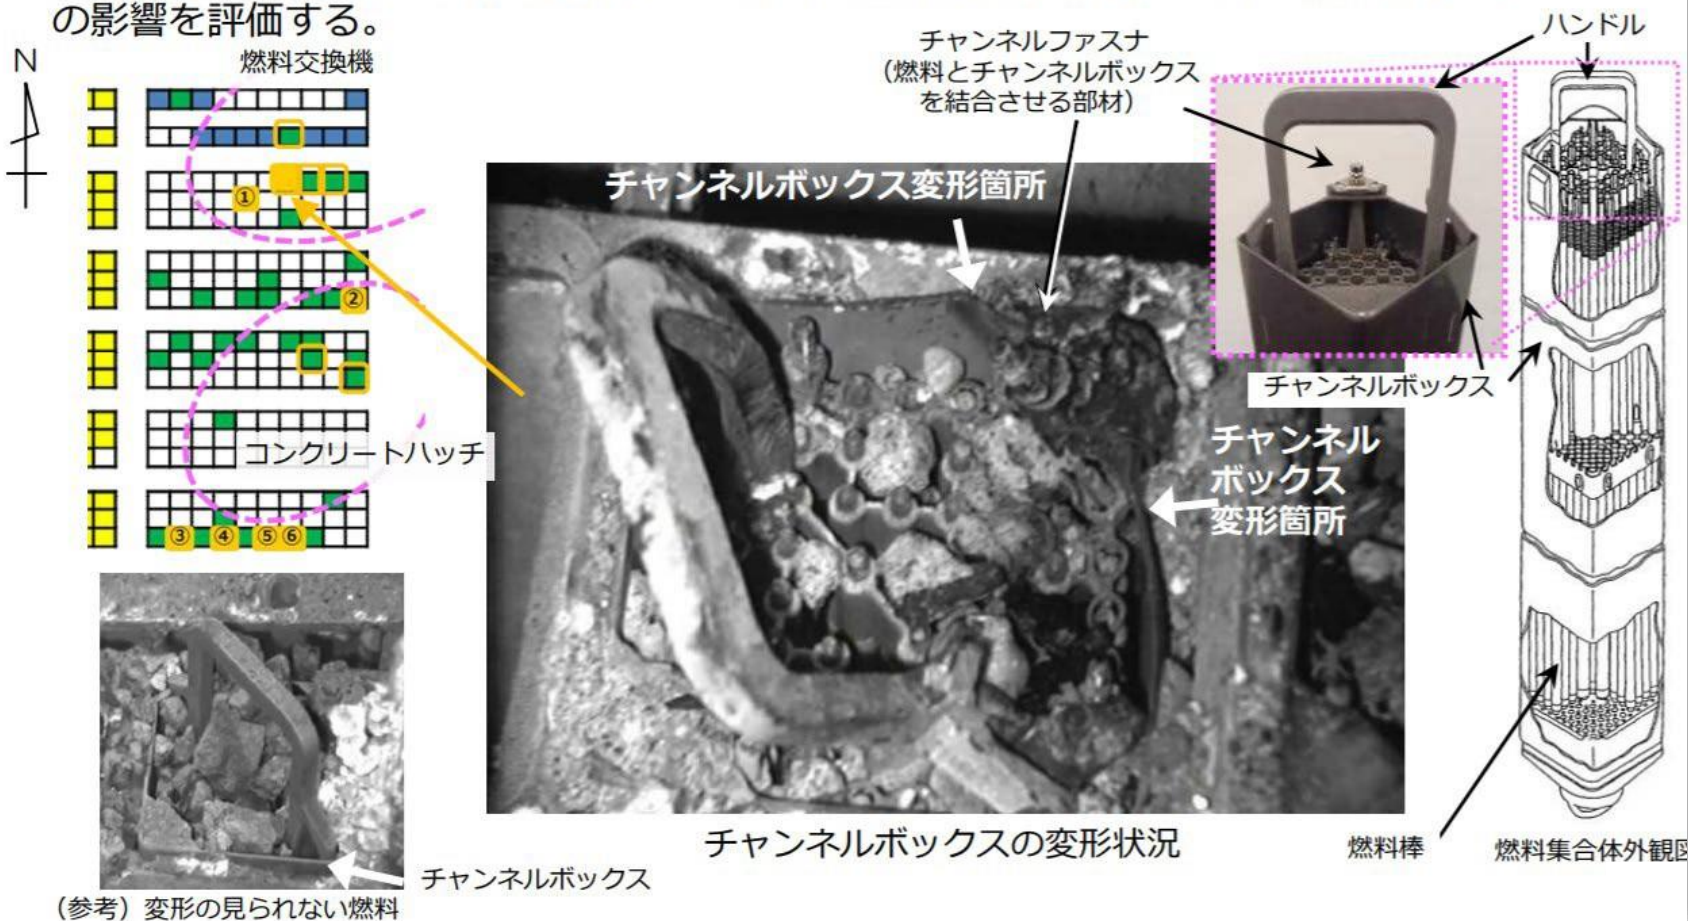
- 2015年にハンドルの変形が確認された燃料6体について、周囲のガレキ撤去後に改めて撮影したところ、チャンネルボックスが変形している燃料が1体存在することを確認。
- 現状、プール水質等に変動はなく環境への影響はない。
- 今後、ガレキ撤去を進め、燃料上部の変形状態を確認し、燃料被覆管や燃料取り出しへの影響を評価する。

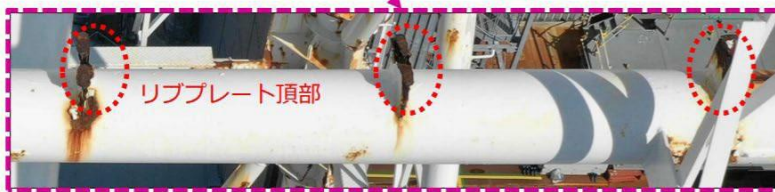
【写真②】 落下した足場があったと推定される箇所

- 【写真①】落下した足場材があったと推定される箇所（地上約76m付近・写真緑色枠）に隣接する足場材の内、西側に残っている足場材(写真水色枠)に浮き上がりが見られ、中央部の足場材(写真紫色枠)はリブプレートを残して落下したと推定される。
- 【写真③】足場材の浮き上がりを斜め下方向から撮影したところ、足場材の下面にある建設時の旧足場材の腐食、変形と共に、足場材の片側が浮き上がっている状況を確認。
- 当該足場材は現時点で2箇所以上が水平材と接合していると推定されるが、今後、落下リスク低減対策の検討を進めていく。

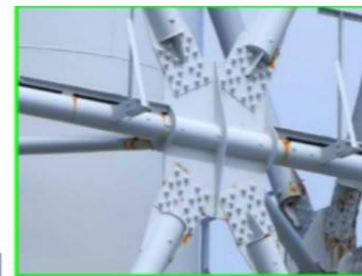
健全と判断した箇所の例

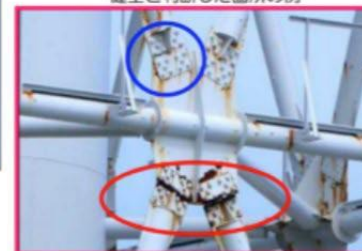
破断及び変形と判断した箇所の例

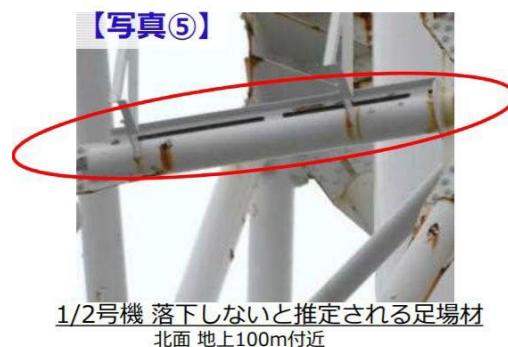
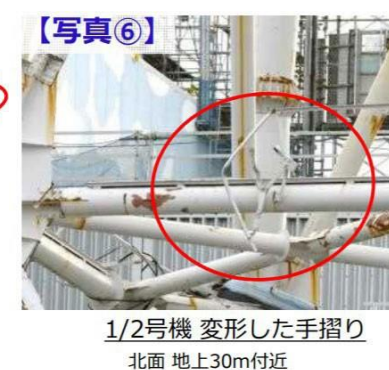
メン用足場			手摺り	グレーチング	ステップ ^o , タラップ ^o
	■: 改造工事で設置 □: 建設当初から設置					
	1/2号機	3/4号機	4号機建屋集中			
1 / 2号機 排気筒	一部で錆は発生しているが、部材落下に至るような腐食は確認されなかった【写真⑤】			変形した部材が確認された【写真⑥】	架台の一部で劣化が進行	対象設備無し
3 / 4号機 排気筒	劣化が疑われる足場材が7箇所有り【写真①②】					多数で劣化が疑われる【写真③】
4号機建屋集中 排気筒	足場材は、一部で錆は発生しているが、部材落下に至るような腐食は確認されなかった部材落下の恐れがある機器が1箇所有り【写真⑦】			一部で錆は発生しているが、部材落下に至るような腐食は確認されなかった		一部で劣化が疑われる【写真⑧】
5/6号機 排気筒	対象設備無し【写真④】					対象設備無し
