# 使用済み核燃料プール対策 2024年1月

**概要** 1・2号機原子炉建屋5階の使用済み燃料プール内にある計1007体の使用済み核燃料の取り出しに係る最大の課題は、取り出しに向けた作業時の、放射性物質の環境への漏えいの抑制です。

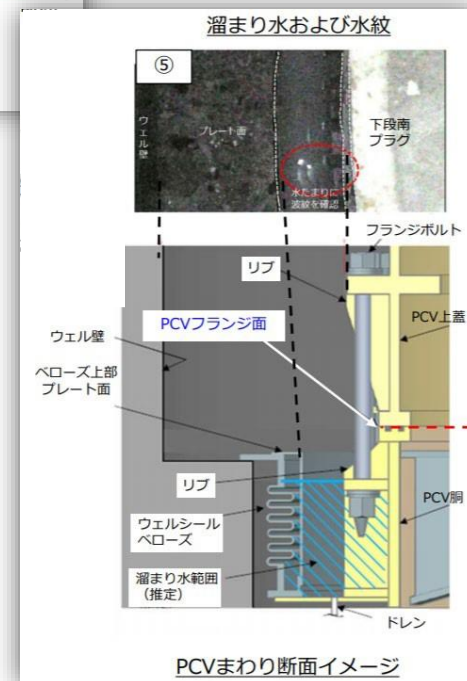
その結果、下段プラグのカメラ撮影からは、ウェル壁ライナの剥がれ、原子炉ウェル下部のPCVまわりに溜まり水(流入した雨水等と推定)および水紋(調査ロボットの動作に伴う小ガレキの落下あるいは気泡の発生と推定)が確認されました。

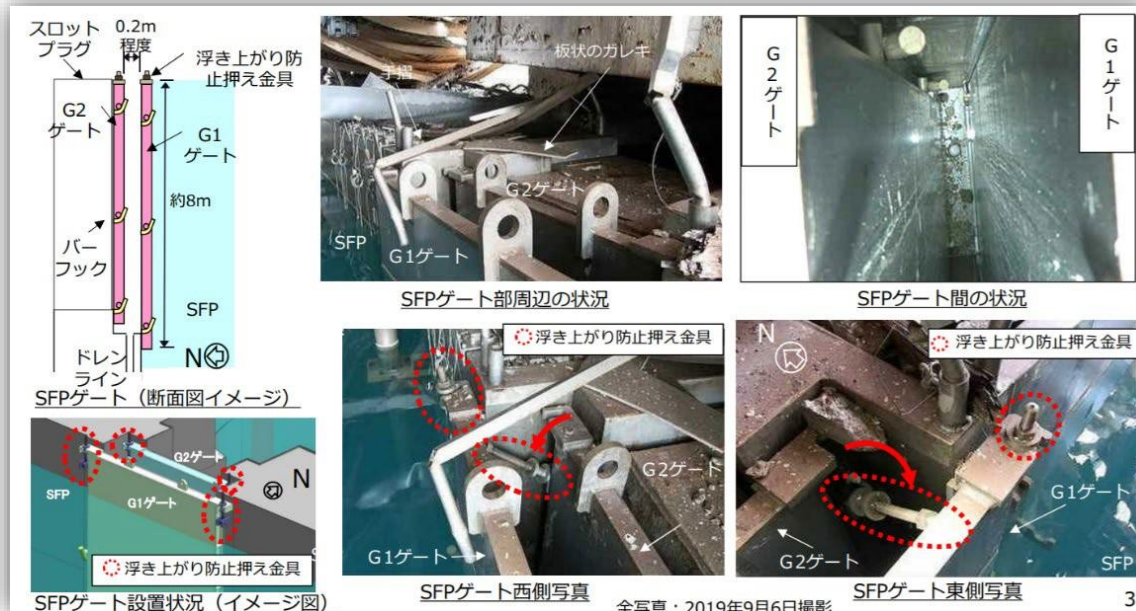
- ・ゲート部周辺には手摺等のガレキがあるが、SFP保護等の作業に影響がないことを確認した。
- ・ G1ゲートからの漏えいはなくプールの水密性を確保していること、ゲート間には小片ガレキのみ落下していることを確認した。
- ・ SFPゲートにはゲートの浮き上がりを防止する「浮き上がり防止押え金具」があり、G2ゲートの金具が外れている状況を確認したが、G2ゲートに変形は認められない。

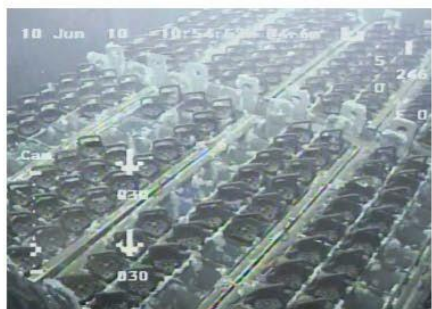
燃料ハンドルの様子

- 2号機SFP内には1981年に取扱中の落下により結合燃料棒\*1の下部端栓\*2が折損して吊上げ不可となり、翌年、燃料取扱機で取り扱いができるよう、ワイヤー等で一体化して修復した燃料集合体が1体保管されている。なお、当該燃料は外観点検等により被覆管の密封性には影響ないことが確認されている。
- 今回の調査で当該燃料の上部を観察し、水中ROVで視認できる範囲で修復用ワイヤーの断線や固定治具の外れがないことを確認した。
- 当該燃料の取扱い方法は、現在実施中の修復用ワイヤーの腐食試験結果を踏まえて検討するとともに、取扱い前には吊上げ試験を行い吊上げ可能であることを確認する予定。

- その他、2号機SFP内には震災前から被覆管にピンホール大の穴が空いた漏えい燃料と下部タイプレート側面の部材が変形した燃料が1体ずつ保管されている。これらについては通常の燃料と同様に燃料取扱機による取扱いが可能である。

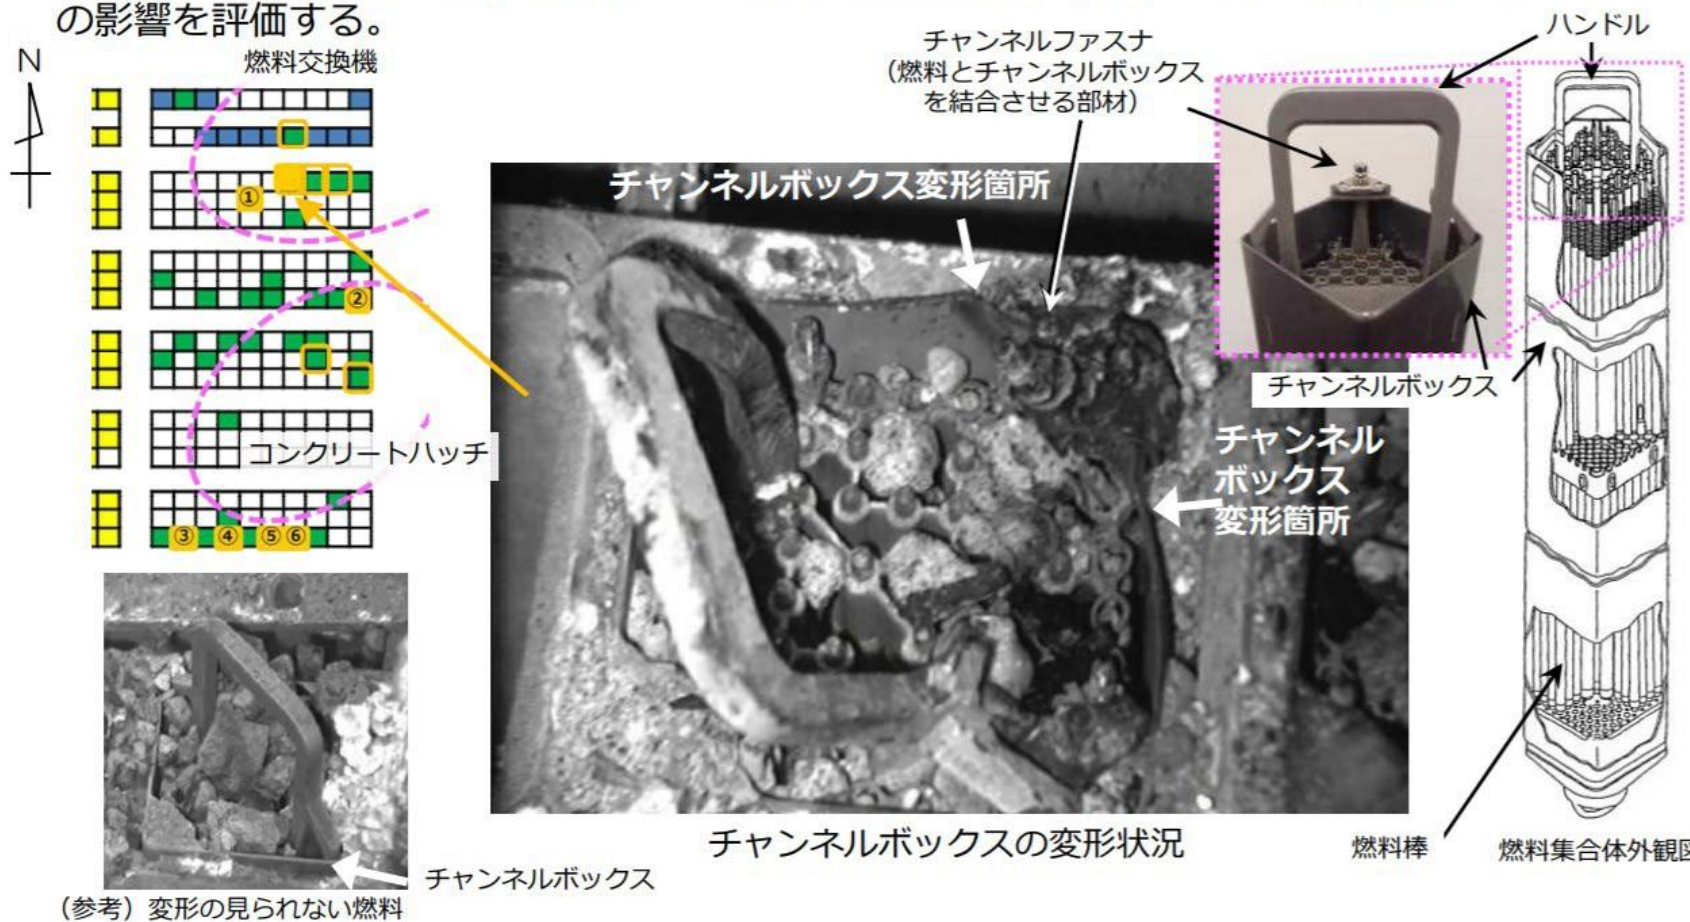
- 2015年にハンドルの変形が確認された燃料6体について、周囲のガレキ撤去後に改めて撮影したところ、チャンネルボックスが変形している燃料が1体存在することを確認。
- 現状、プール水質等に変動はなく環境への影響はない。
- 今後、ガレキ撤去を進め、燃料上部の変形状態を確認し、燃料被覆管や燃料取り出しへの影響を評価する。
