使用済み核燃料プール対策 2024年12月

概要 1・2号機原子炉建屋5階の使用済み燃料プール内にある計1007体の使用済み核燃料の取り出しに係る最大の課題は、取り出しに向けた作業時の、放射性物質の環境への漏えいの抑制です。

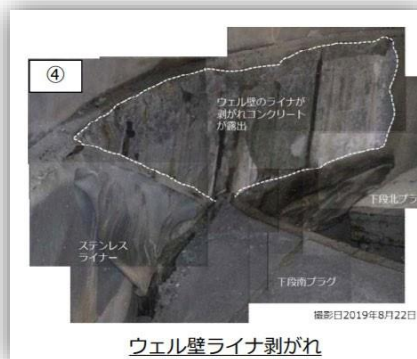
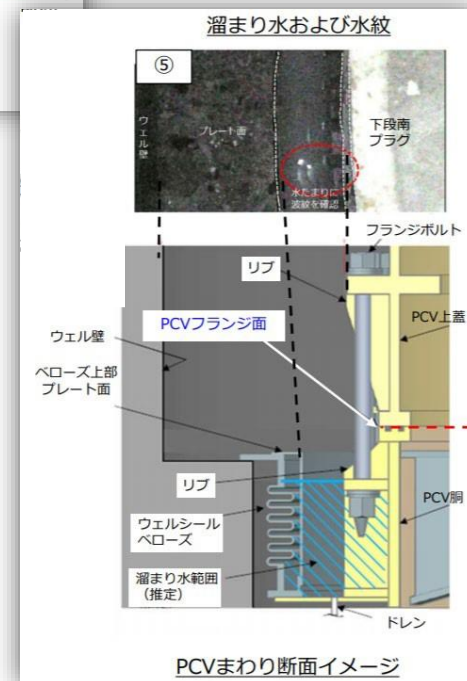
その結果、下段プラグのカメラ撮影からは、ウェル壁ライナの剥がれ、原子炉ウェル下部のPCVまわりに溜まり水(流入した雨水等と推定)および水紋(調査ロボットの動作に伴う小ガレキの落下あるいは気泡の発生と推定)が確認されました。

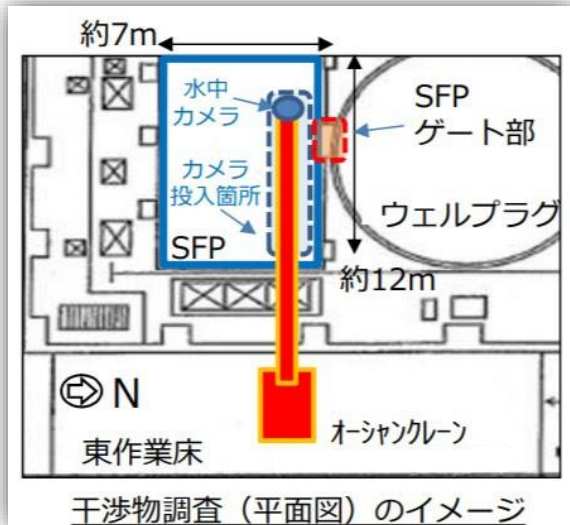
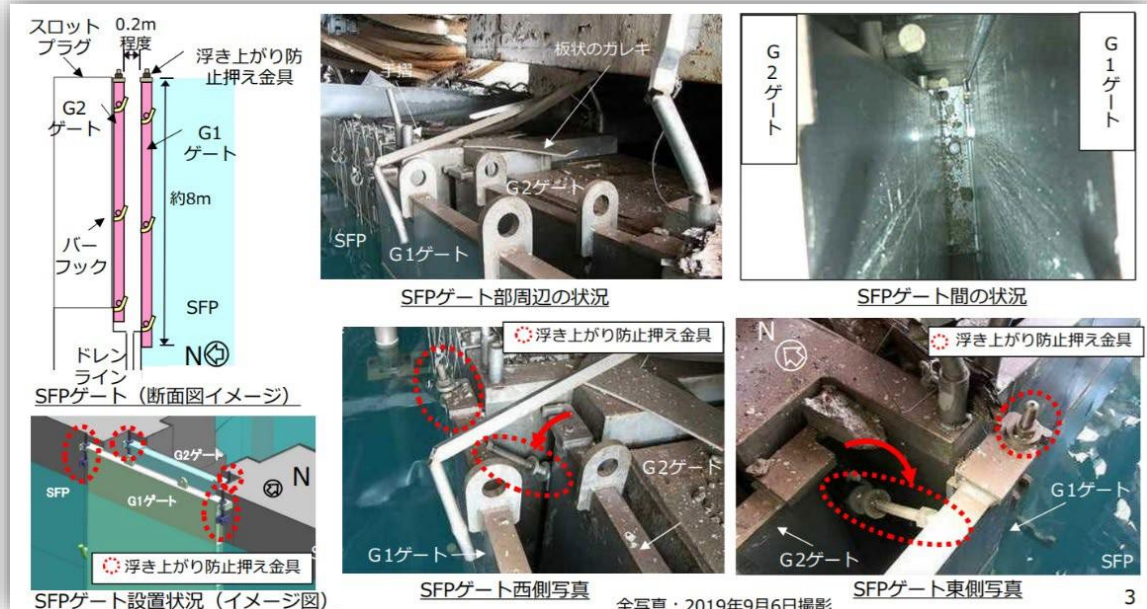
- ・ゲート部周辺には手摺等のガレキがあるが、SFP保護等の作業に影響がないことを確認した。
- ・ G1ゲートからの漏えいはなくプールの水密性を確保していること、ゲート間には小片ガレキのみ落下していることを確認した。
- ・ SFPゲートにはゲートの浮き上がりを防止する「浮き上がり防止押え金具」があり、G2ゲートの金具が外れている状況を確認したが、G2ゲートに変形は認められない。

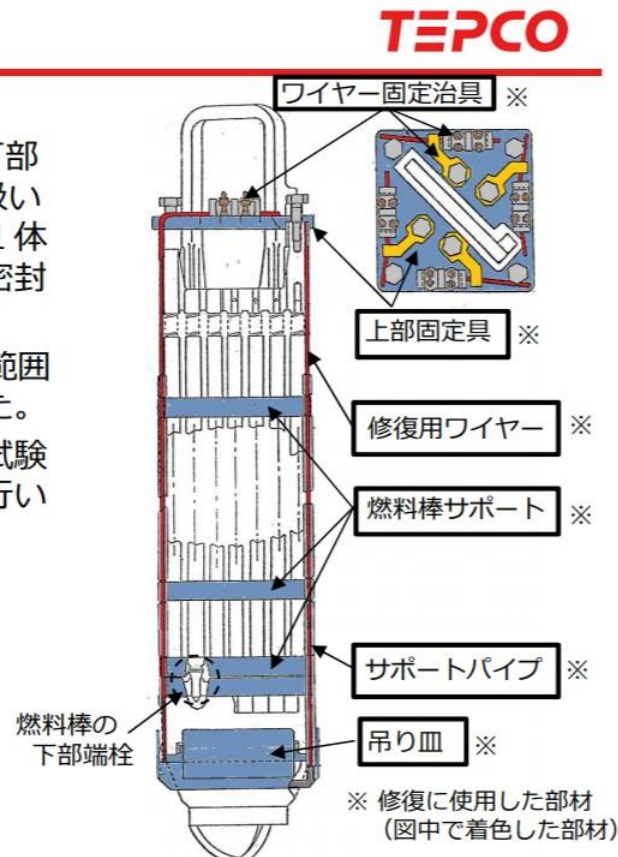
ワイヤー修復燃料上部の様子

- 2号機SFP内には1981年に取扱中の落下により結合燃料棒*1の下部端栓*2が折損して吊上げ不可となり、翌年、燃料取扱機で取り扱いができるよう、ワイヤー等で一体化して修復した燃料集合体が1体保管されている。なお、当該燃料は外観点検等により被覆管の密封性には影響ないことが確認されている。
- 今回の調査で当該燃料の上部を観察し、水中ROVで視認できる範囲で修復用ワイヤーの断線や固定治具の外れがないことを確認した。
- 当該燃料の取扱い方法は、現在実施中の修復用ワイヤーの腐食試験結果を踏まえて検討するとともに、取扱い前には吊上げ試験を行い吊上げ可能であることを確認する予定。

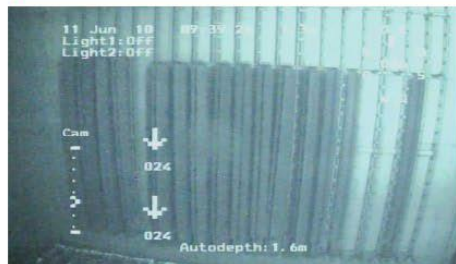
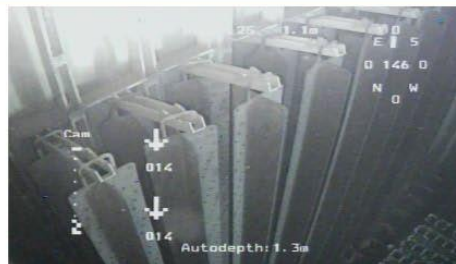
制御棒、制御棒ハンガー全体の様子

- 制御棒は制御棒ハンガーに適切に掛かっており、ハンガーの変形や腐食は見られなかった

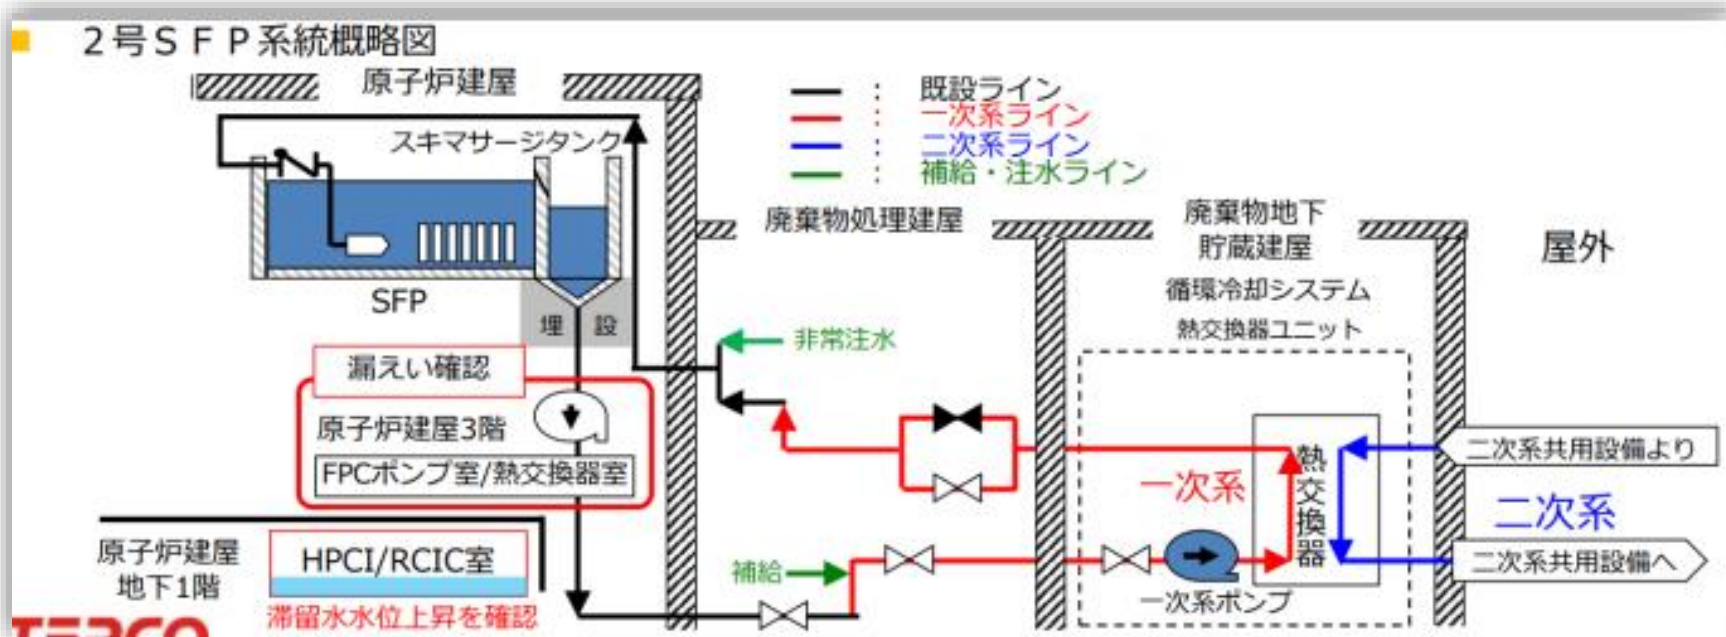
東京電力は、漏えい水の流出状況から、既設の燃料プール冷却浄化系ポンプ或いは熱交換器設置エリアで水が漏えいたものと推定するとともに、SFP一次冷却系を停止しました。

2024年10月1日、スキマサージタンク [用語解説へ](#) に水を張り、SFP一次冷却系に水を流し、当該エリアが高線量であることを踏まえ、定点カメラおよびカメラを搭載したドローンにより、具体的な漏えい箇所を特定する調査が実施されました。その結果、FPC熱交換器室内の配管から漏水していることが確認されました。

11月14日、漏えいが確認された配管の撤去・閉止処置が完了し、漏えいリスク低減対策の一つである代替冷却ラインの構築(ポンプ/熱交換器バイパスライン設置)が完了しました。

また、漏えい箇所の原因調査並びに類似箇所(異材継手)の調査・修理が完了、漏えい確認およびシステムフラッシング(筆者注:水, 空気, 油, 薬品, 水蒸気などを使用し機器や配管に付着している油脂, 金属, さび, 汚れそのほか残留異物を洗い流す作業)にて設備に問題が無いことが確認され、11月25日にはSFP循環冷却運転が再開されました。

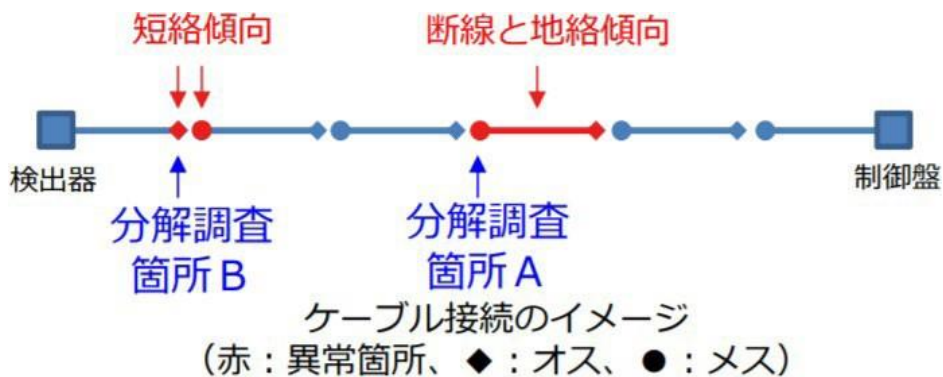
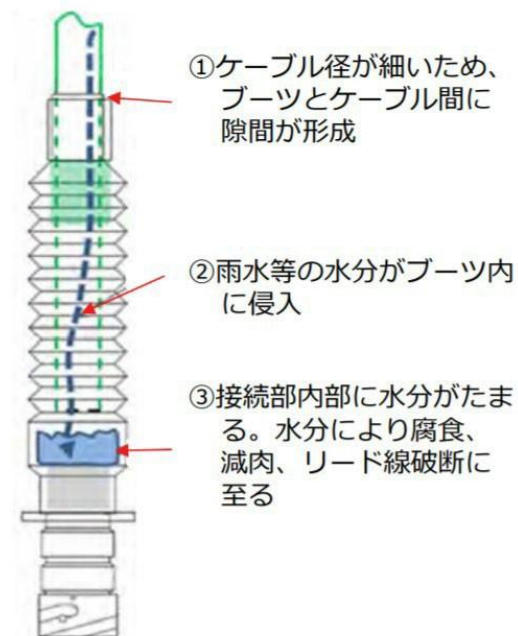
損傷メカニズム (推定)

・断線が確認されたリード線について、リード線、コネクタピンが確認できないほど腐食が進行していた(筆者注: [次ページ左下図参照](#))。(筆者注: [分解調査箇所B](#)についてはリード線の断線はありませんでした)

・リード線の破断は、接続部内部に雨水等が侵入したため、水分により腐食し、破断に至ったと推定される(筆者注: [次ページ右図参照](#))。

・ロープ破断警報は、不具合が確認されたケーブルの断線等を起点に、検出器の信号異常が発生、マストホイストモータの停止、モータの停止特性の差によるアンバランス発生によりイコライザーが傾き、LS(筆者注: [破断検知器](#))が動作したためと推定される。 [類似箇所の調査結果に戻る](#)

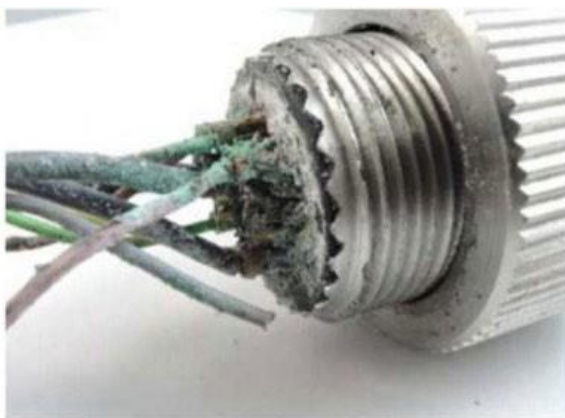
①接続部外観

・故障の可能性があるケーブル/検出器に対して抵抗測定をした結果、ケーブル(筆者注: [次ページ左上図分解調査箇所A](#))に断線・地絡傾向、及びケーブル同士の接続部(筆者注: [次ページ左上図分解調査箇所B](#))に短絡傾向を確認した。

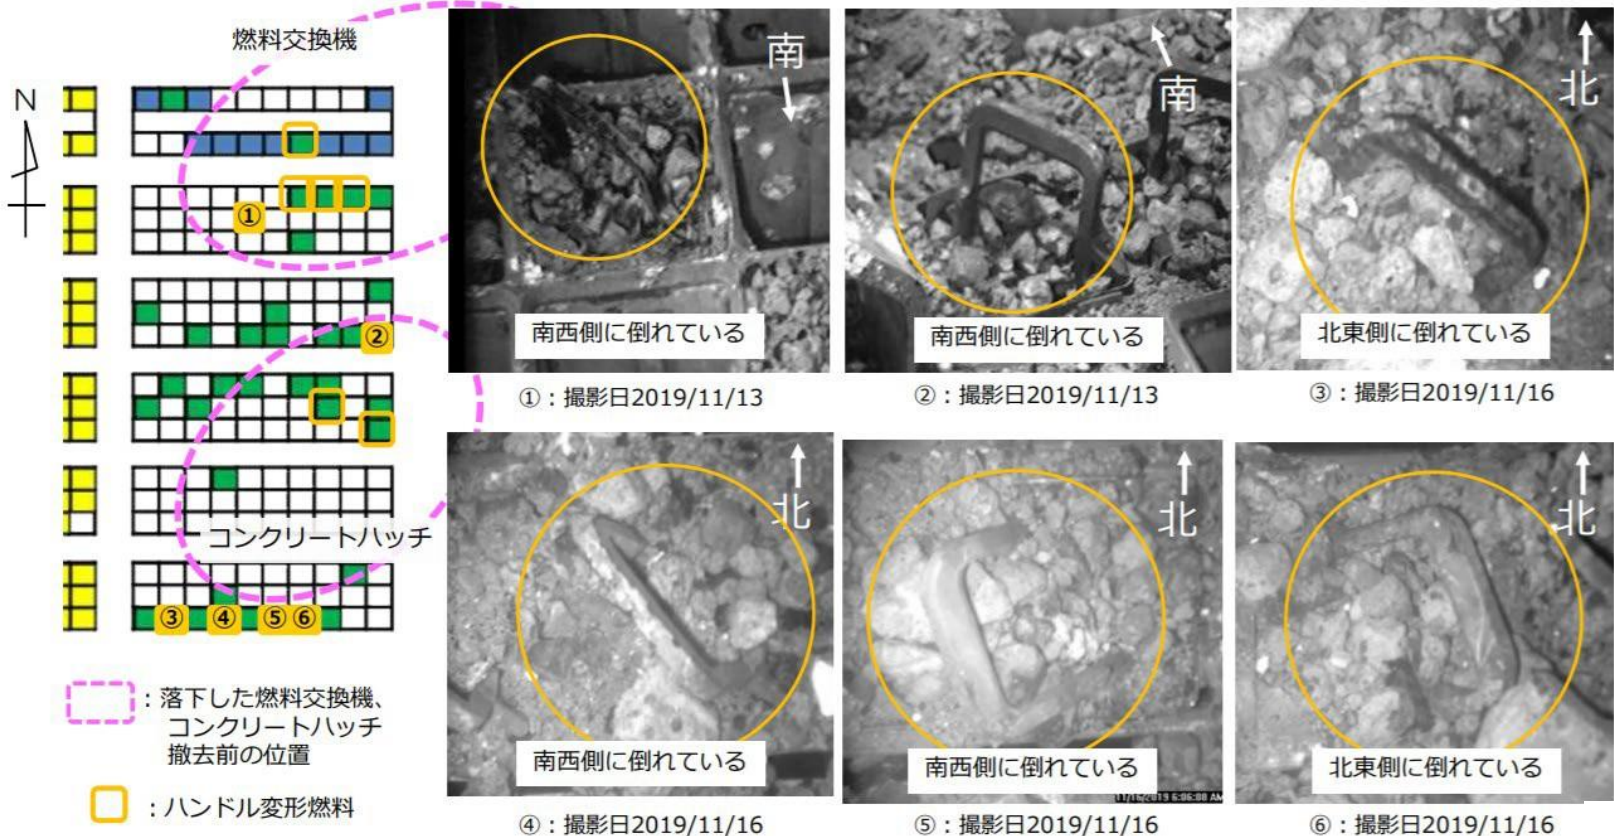
今回確認されたハンドル変形燃料

- 落下した燃料交換機やコンクリートハッチがあったエリアのガレキ撤去が進捗した結果、ハンドルが変形した燃料を6体確認。
- 2015年に確認された6体を含め、これまで確認されたハンドル変形燃料は計12体。

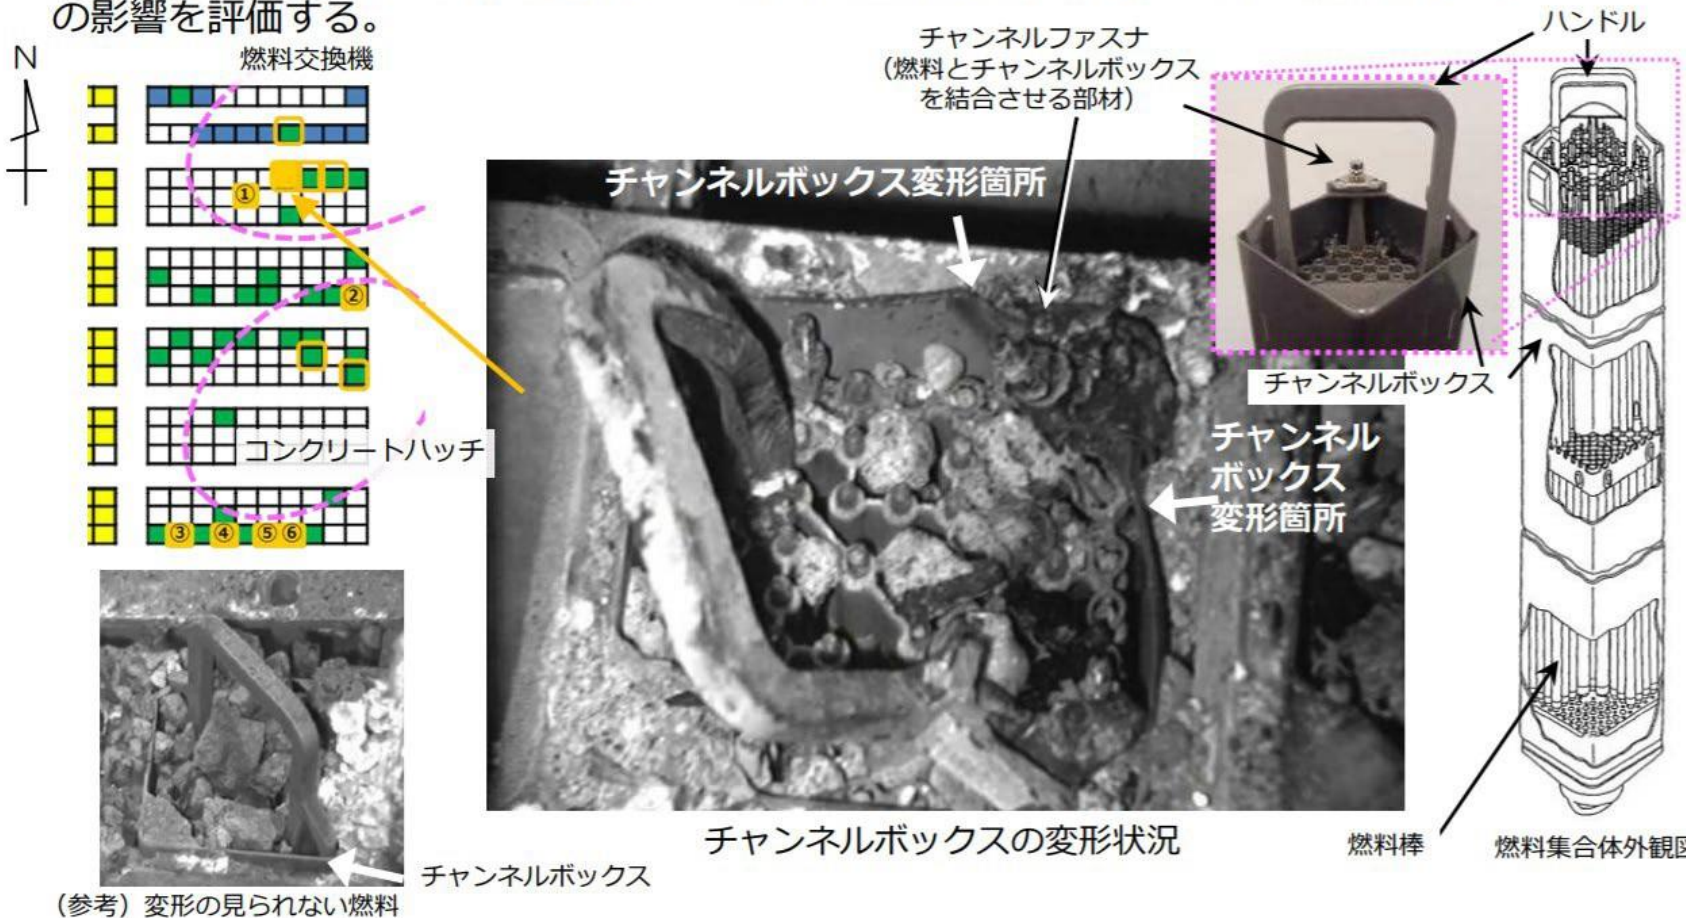
- 2015年にハンドルの変形が確認された燃料6体について、周囲のガレキ撤去後に改めて撮影したところ、チャンネルボックスが変形している燃料が1体存在することを確認。
- 現状、プール水質等に変動はなく環境への影響はない。
- 今後、ガレキ撤去を進め、燃料上部の変形状態を確認し、燃料被覆管や燃料取り出しへの影響を評価する。

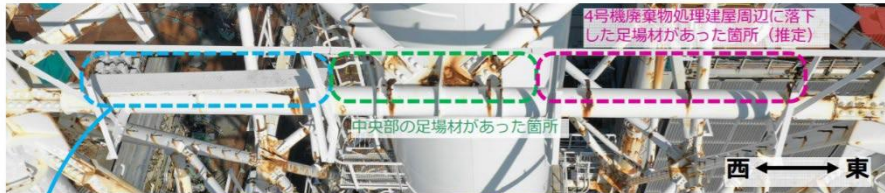
【写真①】地上約76mの南側水平材（再掲）

- 【写真①】落下した足場材があったと推定される箇所（地上約76m付近・写真緑色枠）に隣接する足場材の内、西側に残っている足場材(写真水色枠)に浮き上がりが見られ、中央部の足場材(写真紫色枠)はリブプレートを残して落下したと推定される。
- 【写真③】足場材の浮き上がりを斜め下方向から撮影したところ、足場材の下面にある建設時の旧足場材の腐食、変形と共に、足場材の片側が浮き上がっている状況を確認。
- 当該足場材は現時点で2箇所以上が水平材と接合していると推定されるが、今後、落下リスク低減対策の検討を進めていく。

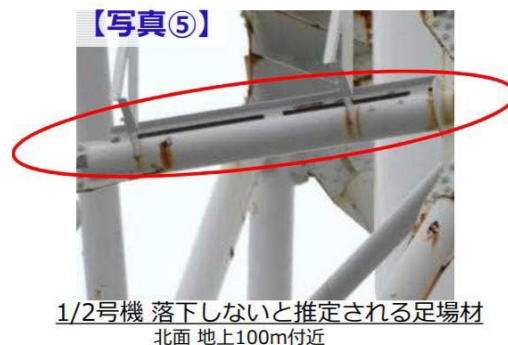
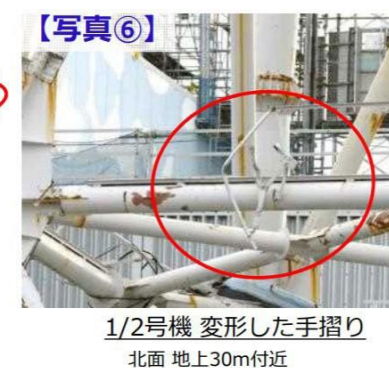
メンテ用足場			手摺り	グレーチング	ステップ ^o , タラップ ^o
	■: 改造工事で設置 □: 建設当初から設置					
	1/2号機	3/4号機	4号機建屋集中			
1 / 2号機 排気筒	一部で錆は発生しているが、部材落下に至るような腐食は確認されなかった【写真⑤】			変形した部材が確認された【写真⑥】	架台の一部で劣化が進行	対象設備無し
3 / 4号機 排気筒	劣化が疑われる足場材が7箇所有り【写真①②】					多数で劣化が疑われる【写真③】
4号機建屋集中 排気筒	足場材は、一部で錆は発生しているが、部材落下に至るような腐食は確認されなかった部材落下の恐れがある機器が1箇所有り【写真⑦】			一部で錆は発生しているが、部材落下に至るような腐食は確認されなかった		一部で劣化が疑われる【写真⑧】
5/6号機 排気筒	対象設備無し【写真④】					対象設備無し
