# 使用済み核燃料プール対策 2025年1月

**概要** 1・2号機原子炉建屋5階の使用済み燃料プール内にある計1007体の使用済み核燃料の取り出しに係る最大の課題は、取り出しに向けた作業時の、放射性物質の環境への漏えいの抑制です。

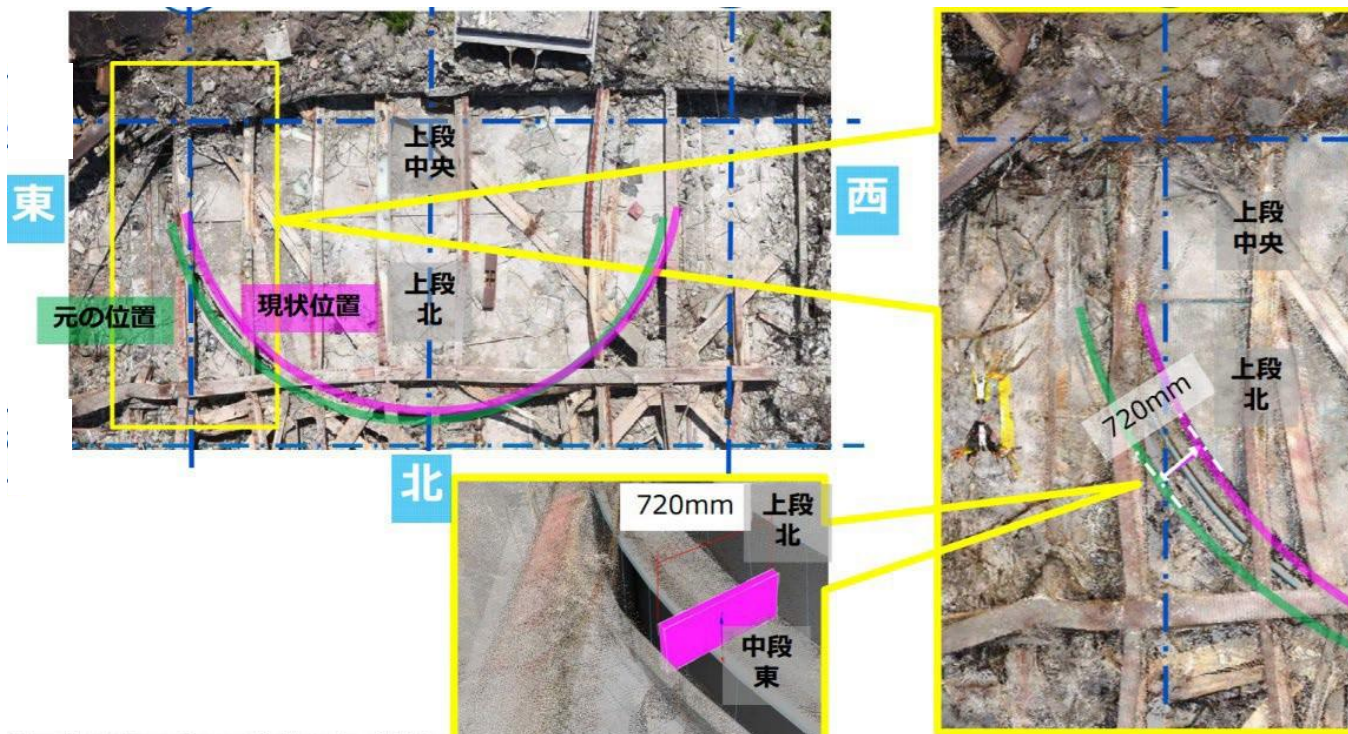
- ① ウェルプラグのずれ状況(オペレーティングフロア上の位置情報)について  
「上段・北」は、西よりに720 mmずれています(下図参照)。
- ② ウェルプラグの損傷状況について(プラグ上面から確認)  
「上段・北」で下方に最大84 mmたわんでいます(次ページ上図参照)。  
「上段・中」でも下方に最大155 mmたわんでいます(次ページ下図参照)。

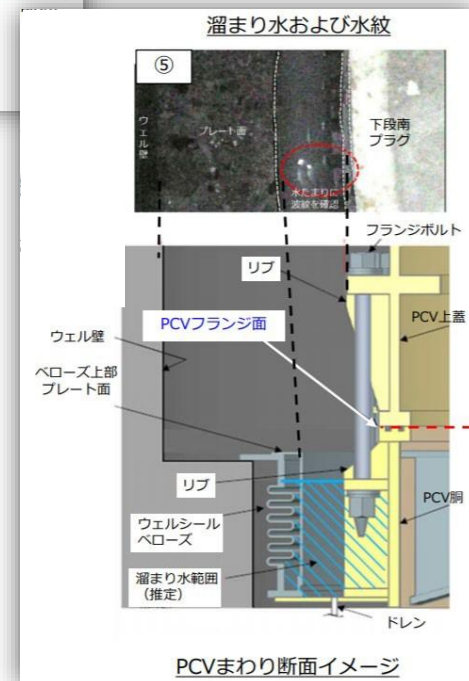
その結果、下段プラグのカメラ撮影からは、ウェル壁ライナの剥がれ、原子炉ウェル下部のPCVまわりに溜まり水(流入した雨水等と推定)および水紋(調査ロボットの動作に伴う小ガレキの落下あるいは気泡の発生と推定)が確認されました。

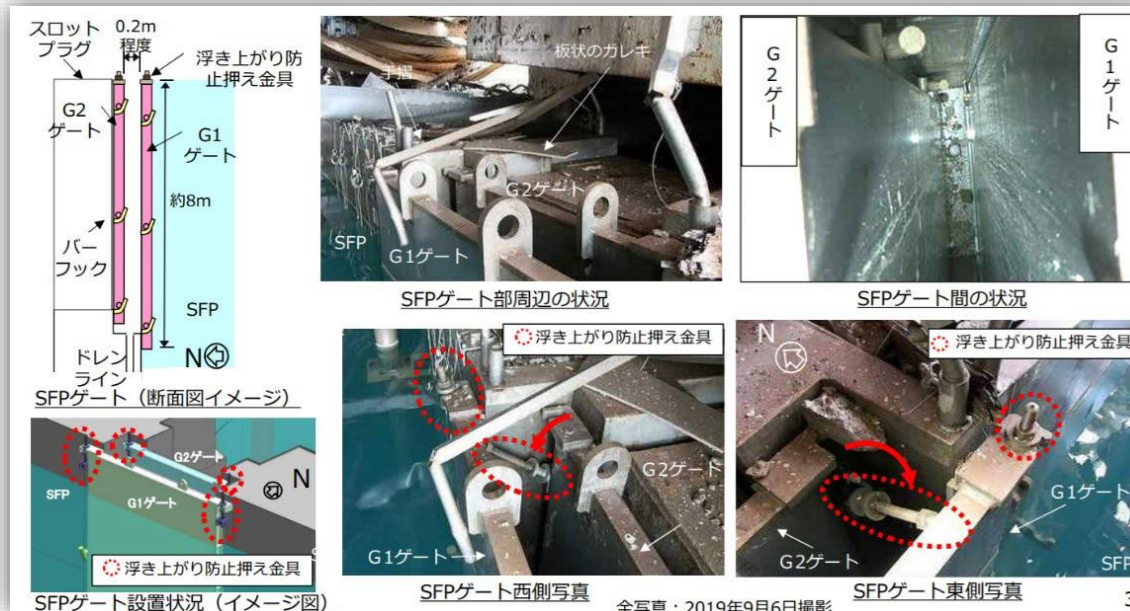
- ・ゲート部周辺には手摺等のガレキがあるが、SFP保護等の作業に影響がないことを確認した。
- ・ G1ゲートからの漏えいはなくプールの水密性を確保していること、ゲート間には小片ガレキのみ落下していることを確認した。
- ・ SFPゲートにはゲートの浮き上がりを防止する「浮き上がり防止押え金具」があり、G2ゲートの金具が外れている状況を確認したが、G2ゲートに変形は認められない。

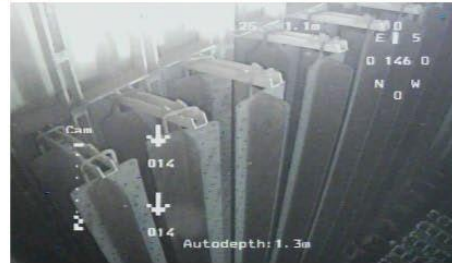
支障物撤去前写真  
2020年3月9日撮影

支障物撤去後写真  
2020年3月14日撮影

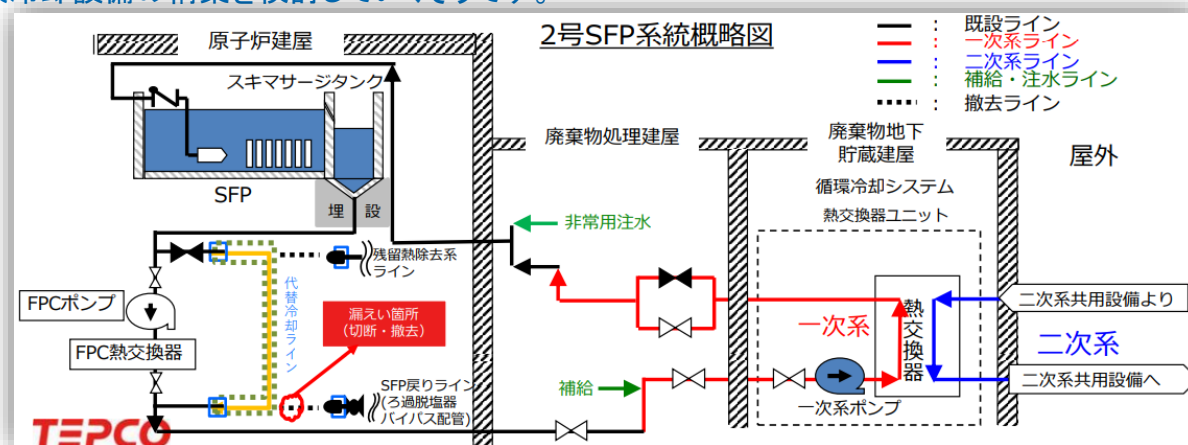
2024年10月1日、スキマサージタンク [用語解説へ](#) に水を張り、SFP一次冷却系に水を流し、当該エリアが高線量であることを踏まえ、定点カメラおよびカメラを搭載したドローンにより、具体的な漏えい箇所を特定する調査が実施されました。その結果、FPC熱交換器室内の配管から漏水していることが確認されました。

また、漏えい箇所の原因調査並びに類似箇所(異材継手)の調査・修理が完了、漏えい確認およびシステムフラッシング(筆者注:水, 空気, 油, 薬品, 水蒸気などを使用し機器や配管に付着している油脂, 金属, さび, 汚れそのほか残留異物を洗い流す作業)にて設備に問題が無いことが確認され、11月25日にはSFP循環冷却運転が再開されました。

11月14日、漏えいが確認された配管の撤去・閉止処置が完了し、漏えいリスク低減対策の一つである代替冷却ラインの構築(ポンプ/熱交換器バイパスライン設置)が完了しました。

今後については、更なる漏えいリスク低減のため、オペフロおよび西側構台に冷却ユニット等を設置し、SFPからの取水による循環冷却設備の構築を検討していくそうです。

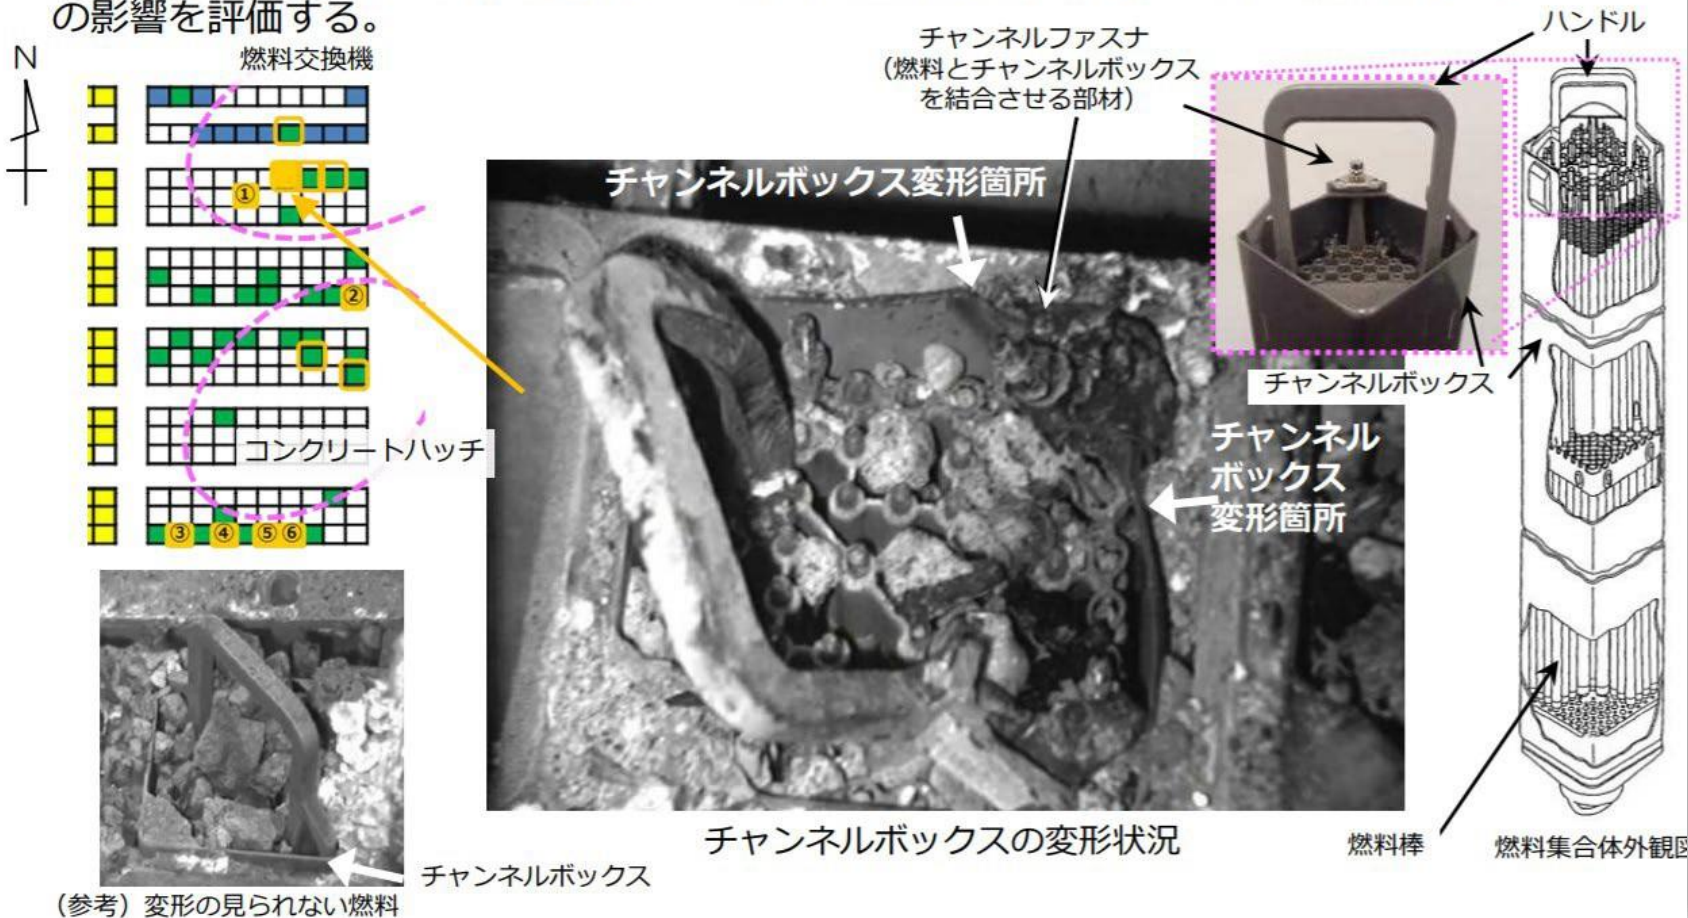
- 2015年にハンドルの変形が確認された燃料6体について、周囲のガレキ撤去後に改めて撮影したところ、チャンネルボックスが変形している燃料が1体存在することを確認。
- 現状、プール水質等に変動はなく環境への影響はない。
- 今後、ガレキ撤去を進め、燃料上部の変形状態を確認し、燃料被覆管や燃料取り出しへの影響を評価する。

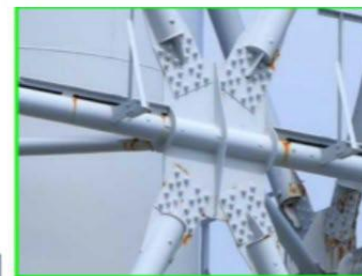
健全と判断した箇所の例
