使用済み核燃料プール対策 2025年10月

概要 1・2号機原子炉建屋5階の使用済み燃料プール内にある計1007体の使用済み核燃料の取り出しに係る最大の課題は、取り出しに向けた作業時の、放射性物質の環境への漏えいの抑制です。

このレポートは、基本的に表題の・年月に東京電力、原子力規制委員会、・経済産業省その他から発表された福島第一原発の現況に関する資料の要点などを、できる限り専門用語・略語を排してまとめ、理解に必要な最小限の解説を加えたものです。文中「イチエフ」とは、福島第一原発の略称です。

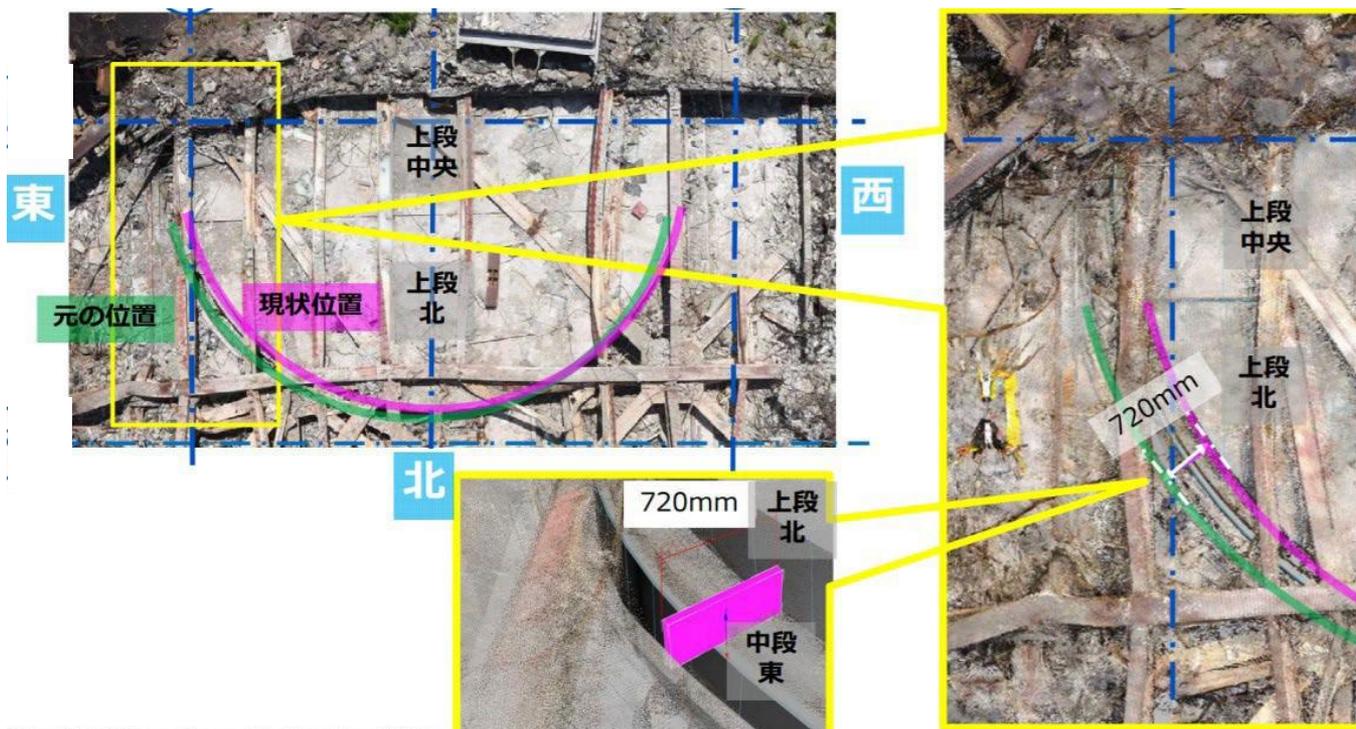
「上段・中」でも下方に最大155 mmたわんでいます(次ページ下図参照)。

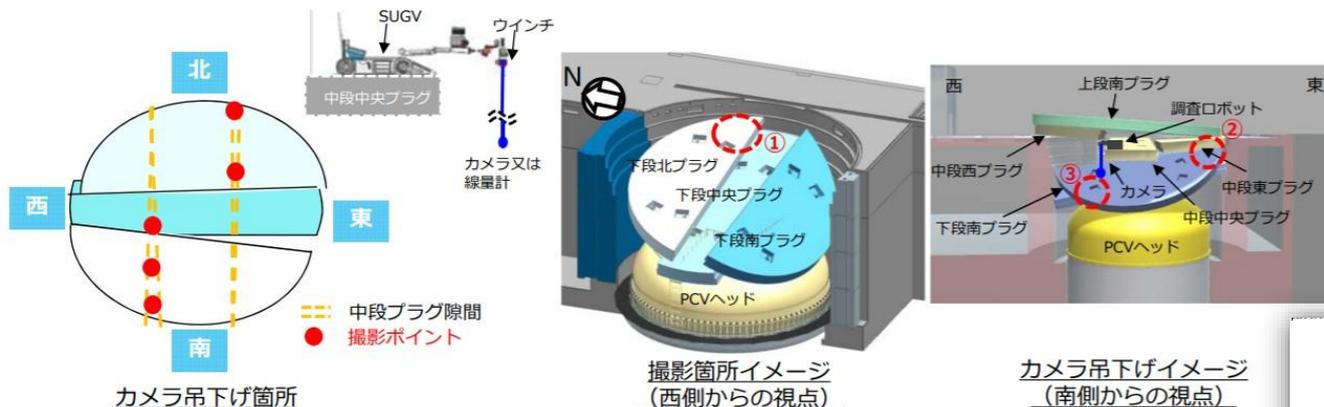
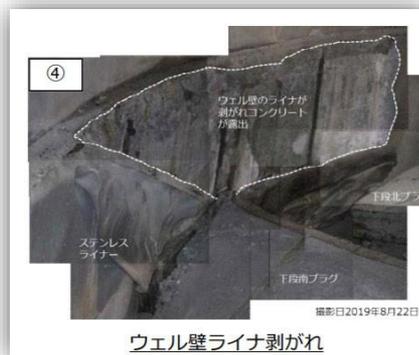
ウェル壁ライナ剥がれ

その結果、下段プラグのカメラ撮影からは、ウェル壁ライナの剥がれ、原子炉ウェル下部のPCVまわりに溜まり水(流入した雨水等と推定)および水紋(調査ロボットの動作に伴う小ガレキの落下あるいは気泡の発生と推定)が確認されました。

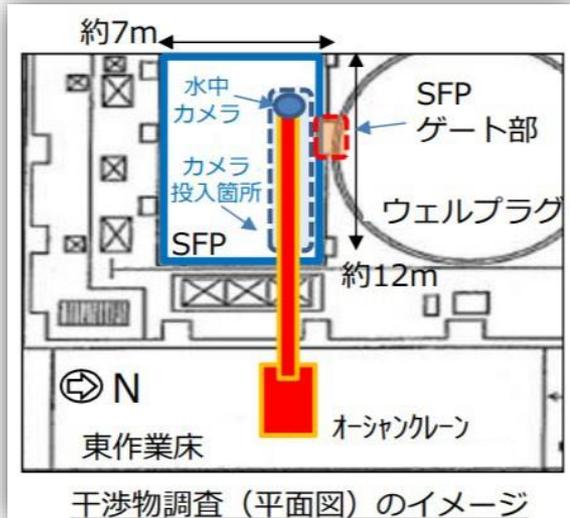
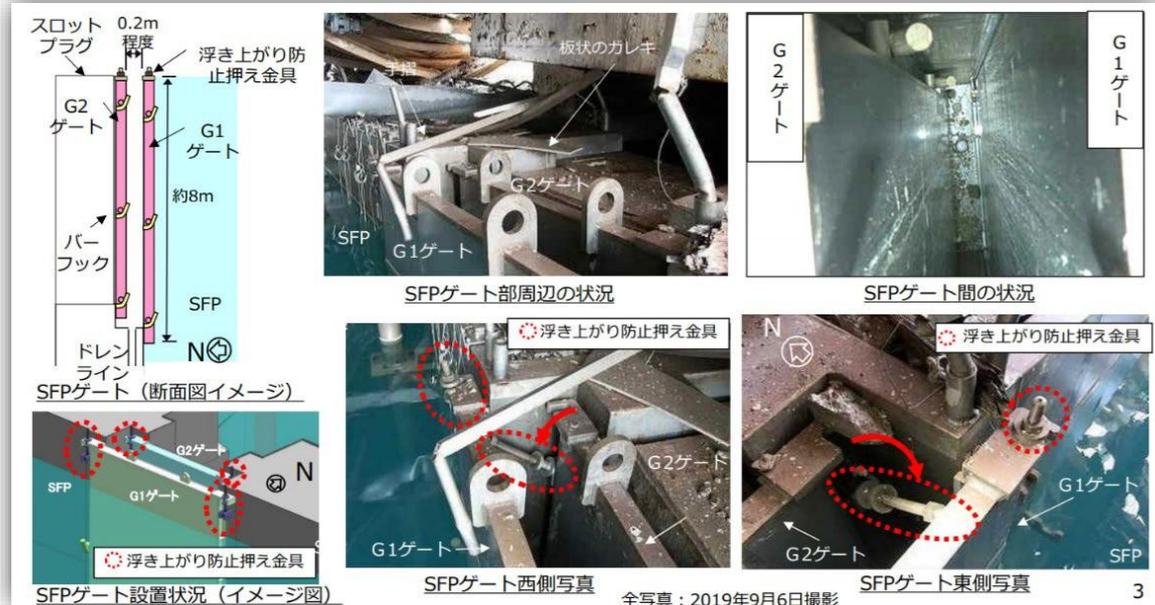
- ・ゲート部周辺には手摺等のガレキがあるが、SFP保護等の作業に影響がないことを確認した。
- ・ G1ゲートからの漏えいはなくプールの水密性を確保していること、ゲート間には小片ガレキのみ落下していることを確認した。
- ・ SFPゲートにはゲートの浮き上がりを防止する「浮き上がり防止押え金具」があり、G2ゲートの金具が外れている状況を確認したが、G2ゲートに変形は認められない。

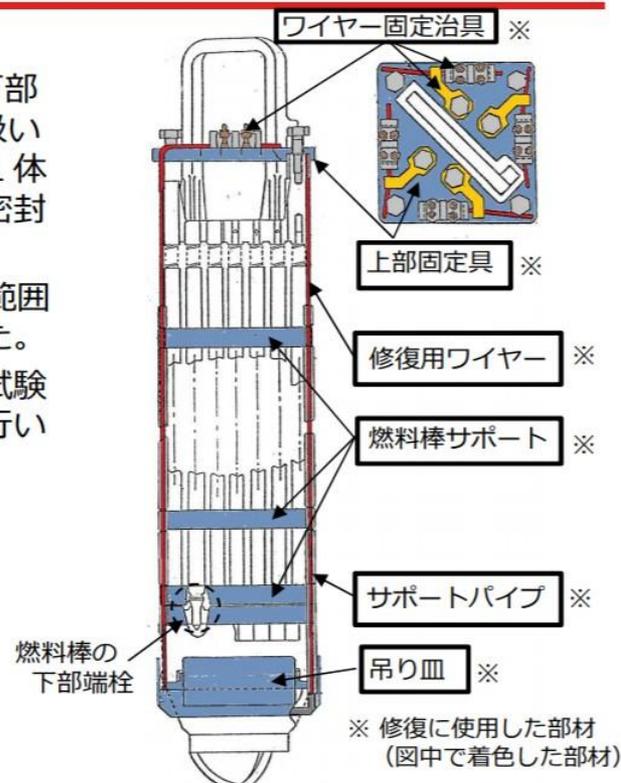
ワイヤー修復燃料のイメージ図

- 2号機SFP内には1981年に取扱中の落下により結合燃料棒*1の下部端栓*2が折損して吊上げ不可となり、翌年、燃料取扱機で取り扱いができるよう、ワイヤー等で一体化して修復した燃料集合体が1体保管されている。なお、当該燃料は外観点検等により被覆管の密封性には影響ないことが確認されている。
- 今回の調査で当該燃料の上部を観察し、水中ROVで視認できる範囲で修復用ワイヤーの断線や固定治具の外れがないことを確認した。
- 当該燃料の取扱い方法は、現在実施中の修復用ワイヤーの腐食試験結果を踏まえて検討するとともに、取扱い前には吊上げ試験を行い吊上げ可能であることを確認する予定。

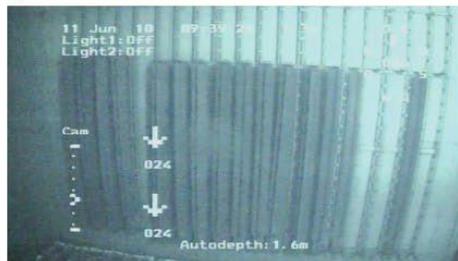
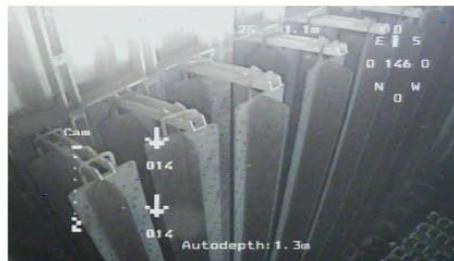
- 制御棒は制御棒ハンガーに適切に掛かっており、ハンガーの変形や腐食は見られなかった

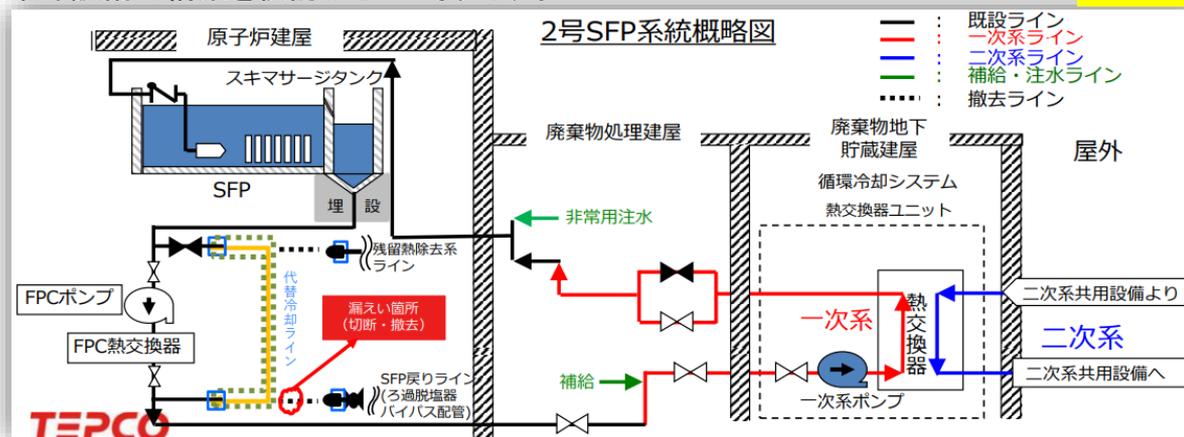
2024年10月1日、スキマサージタンク [用語解説へ](#) に水を張り、SFP一次冷却系に水を流し、当該エリアが高線量であることを踏まえ、定点カメラおよびカメラを搭載したドローンにより、具体的な漏えい箇所を特定する調査が実施されました。その結果、FPC熱交換器室内の配管から漏水していることが確認されました。

11月14日、漏えいが確認された配管の撤去・閉止処置が完了し、漏えいリスク低減対策の一つである代替冷却ラインの構築（ポンプ/熱交換器バイパスライン設置）が完了しました。

また、漏えい箇所の原因調査並びに類似箇所（異材継手）の調査・修理が完了、漏えい確認およびシステムフラッシング（筆者注：水、空気、油、薬品、水蒸気などを使用し機器や配管に付着している油脂、金属、さび、汚れそのほか残留異物を洗い流す作業）にて設備に問題が無いことが確認され、11月25日にはSFP循環冷却運転が再開されました。

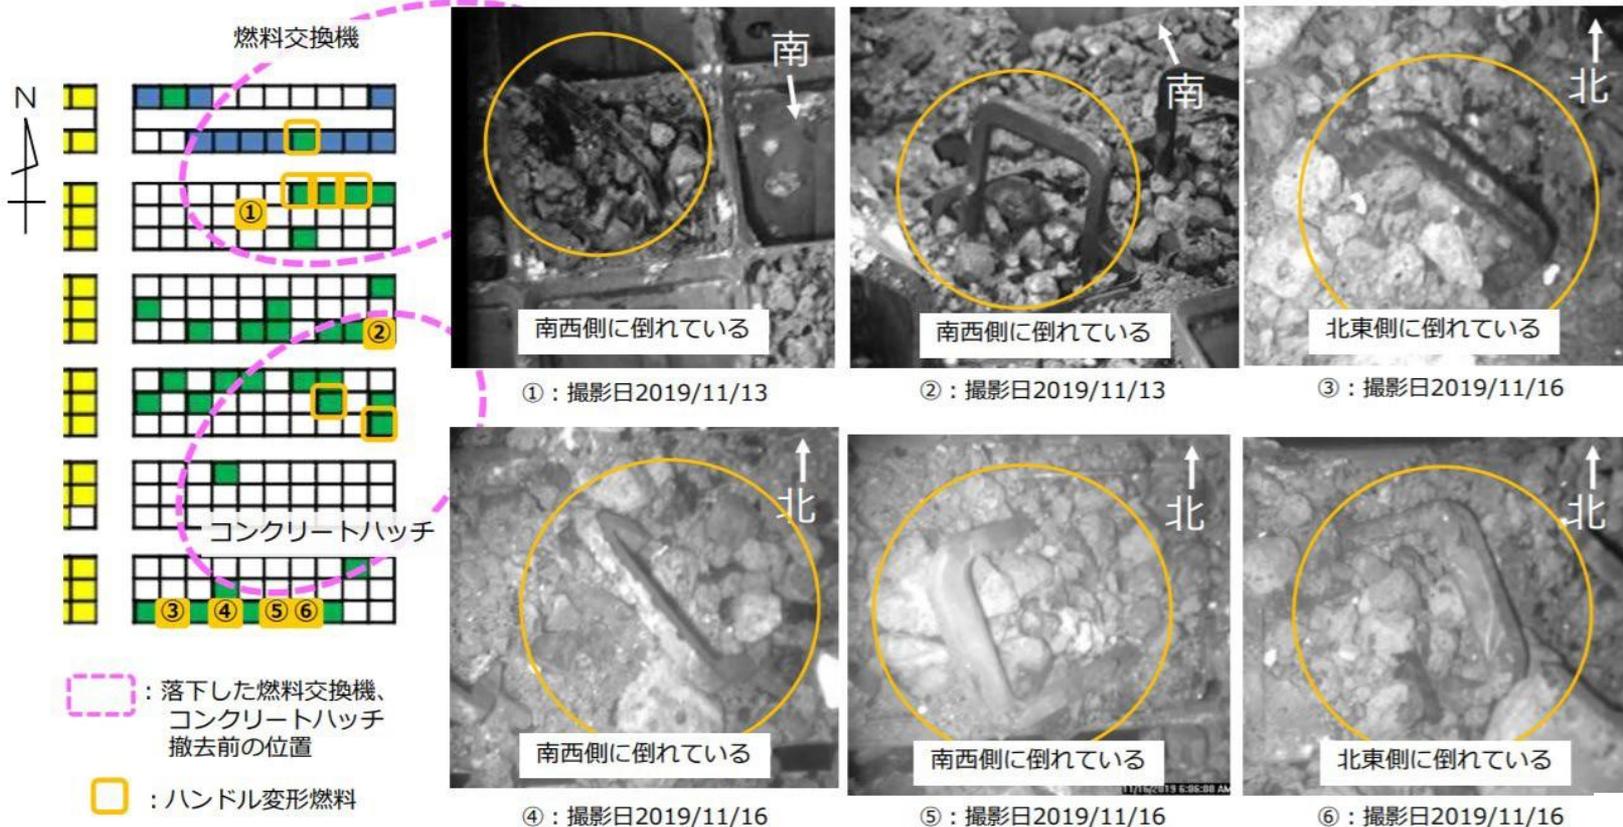
調査については下のイラストが公表されています。
