# 使用済み核燃料プール対策 2025年12月

**概要** 1・2号機原子炉建屋5階の使用済み燃料プール内にある計1007体の使用済み核燃料(以下、燃料)の取り出しに係る最大の課題は、取り出しに向けた作業時の、放射性物質の環境への漏えいの抑制です。

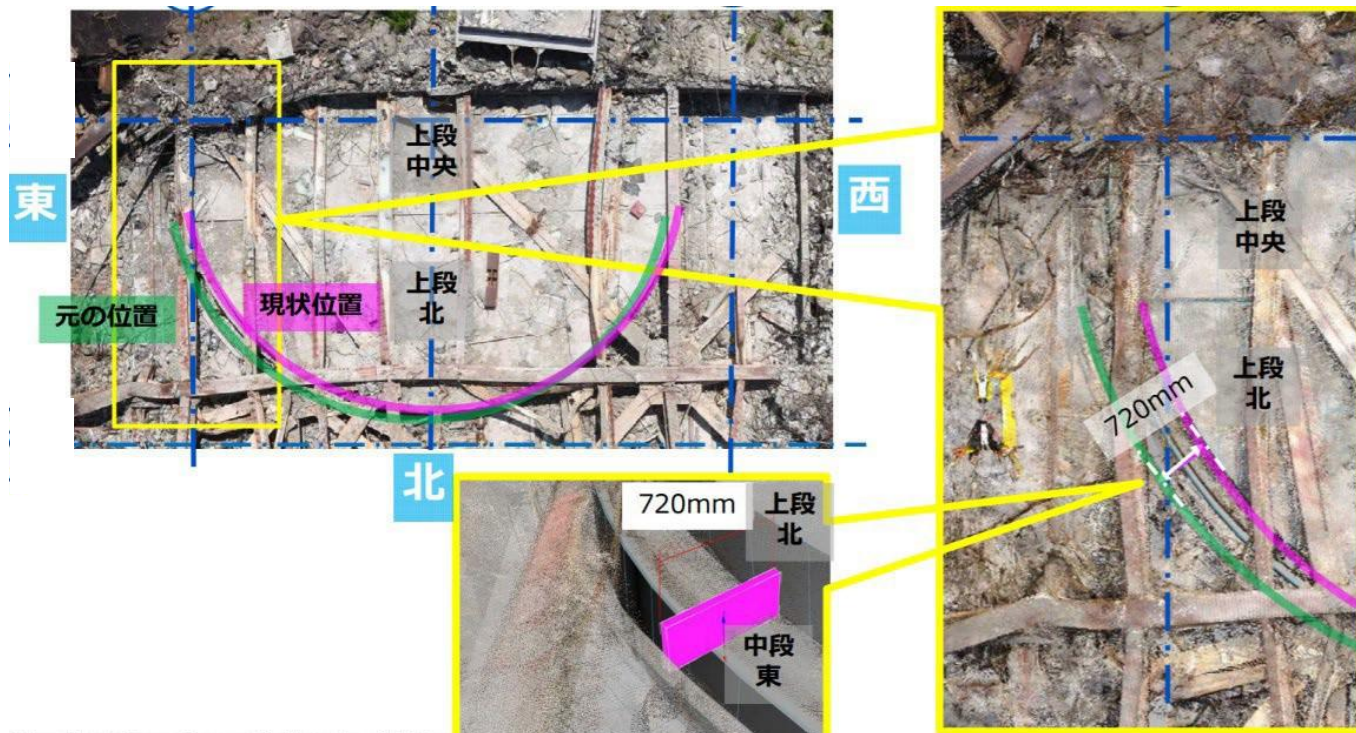
「上段・中」でも下方に最大155 mmたわんでいます(次ページ下図参照)。

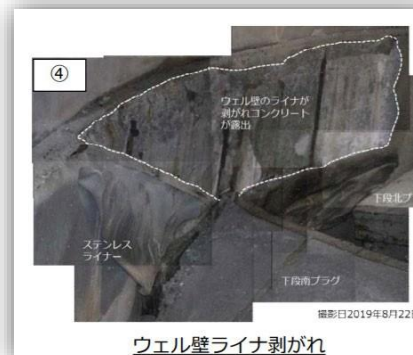
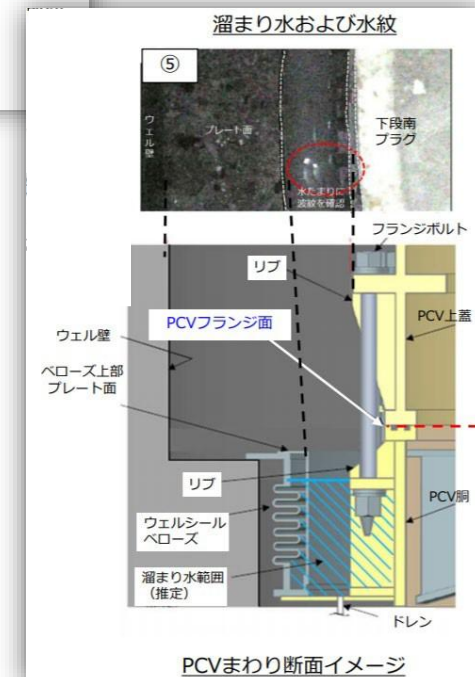
その結果、下段プラグのカメラ撮影からは、ウェル壁ライナの剥がれ、原子炉ウェル下部のPCVまわりに溜まり水(流入した雨水等と推定)および水紋(調査ロボットの動作に伴う小ガレキの落下あるいは気泡の発生と推定)が確認されました。

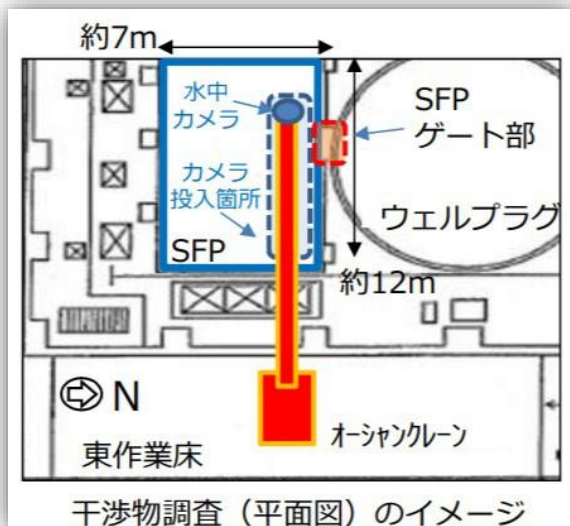
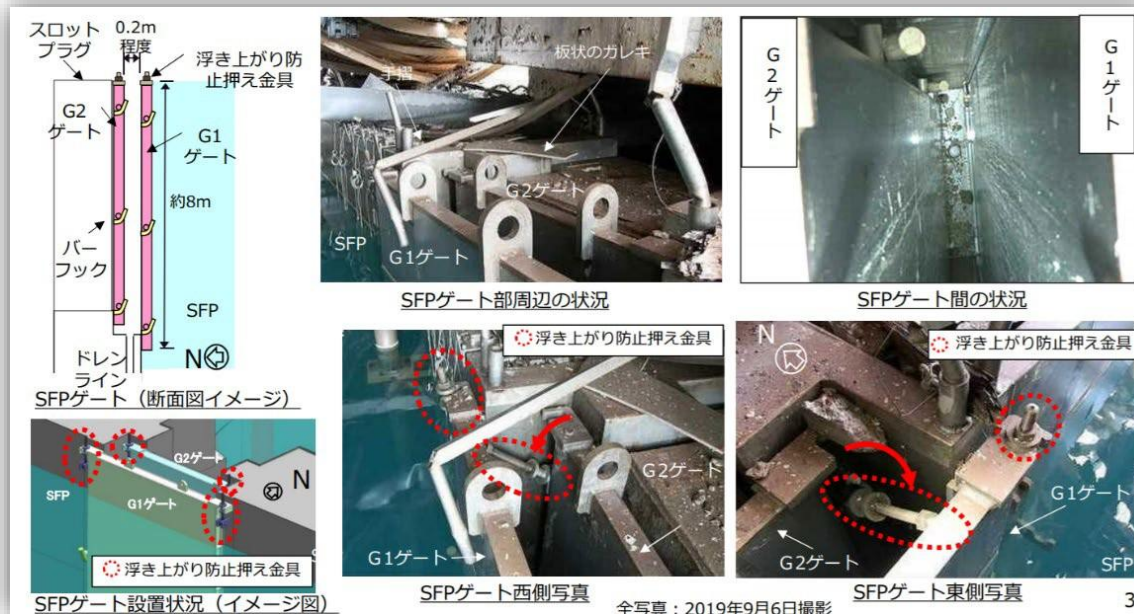
- ・ゲート部周辺には手摺等のガレキがあるが、SFP保護等の作業に影響がないことを確認した。
- ・ G1ゲートからの漏えいはなくプールの水密性を確保していること、ゲート間には小片ガレキのみ落下していることを確認した。
- ・ SFPゲートにはゲートの浮き上がりを防止する「浮き上がり防止押え金具」があり、G2ゲートの金具が外れている状況を確認したが、G2ゲートに変形は認められない。

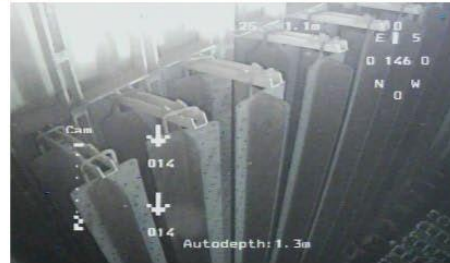
制御棒ハンガー（北東側）の様子

- 制御棒は制御棒ハンガーに適切に掛かっており、ハンガーの変形や腐食は見られなかった

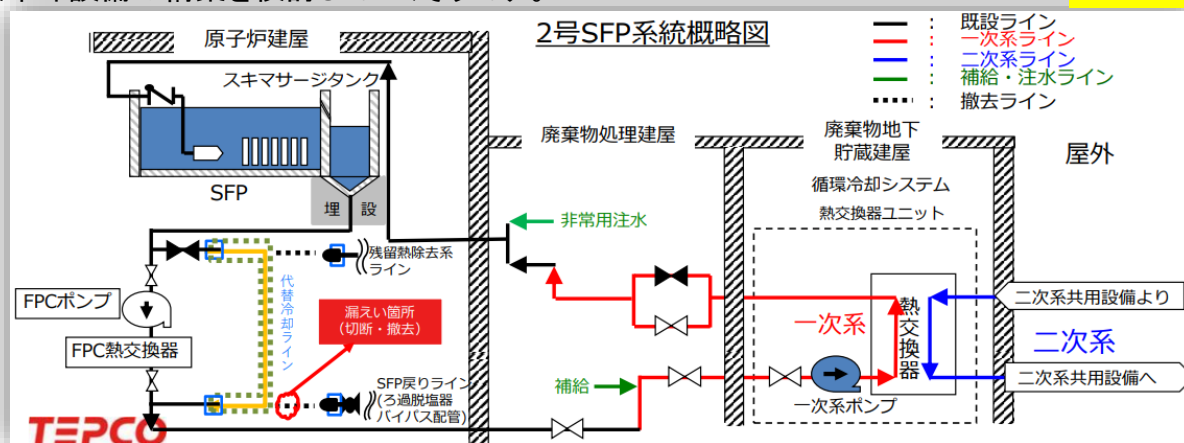
2024年10月1日、スキマサージタンク [用語解説へ](#) に水を張り、SFP一次冷却系に水を流し、当該エリアが高線量であることを踏まえ、定点カメラおよびカメラを搭載したびドローンにより、具体的な漏えい箇所を特定する調査が実施されました。その結果、FPC熱交換器室内の配管から漏水していることが確認されました。

11月14日、漏えいが確認された配管の撤去・閉止処置が完了し、漏えいリスク低減対策の一つである代替冷却ラインの構築（ポンプ/熱交換器バイパスライン設置）が完了しました。

また、漏えい箇所の原因調査並びに類似箇所（異材継手）の調査・修理が完了、漏えい確認および系統フラッシング（筆者注：水、空気、油、薬品、水蒸気などを使用し機器や配管に付着している油脂、金属、さび、汚れそのほか残留異物を洗い流す作業）にて設備に問題が無いことが確認され、11月25日にはSFP循環冷却運転が再開されました。

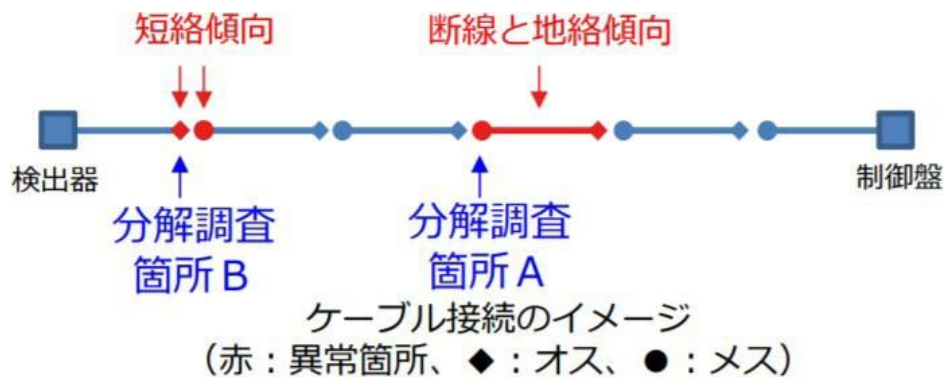
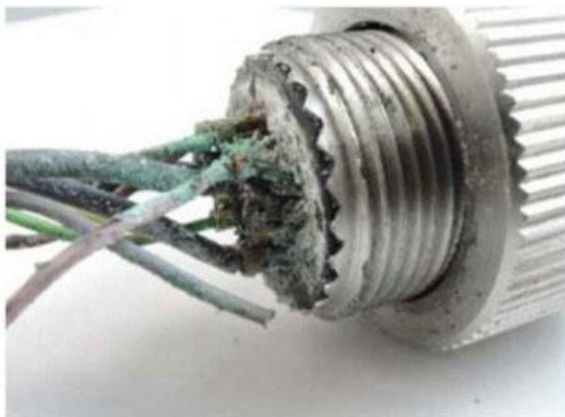
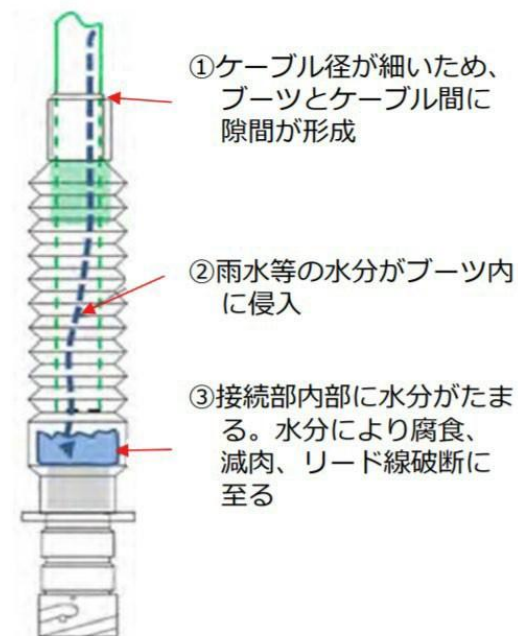
損傷メカニズム（推定）

- ・リード線の破断は、接続部内部に雨水等が侵入したため、水分により腐食し、破断に至ったと推定される(筆者注: [次ページ右図参照](#))。
- ・ロープ破断警報は、不具合が確認されたケーブルの断線等を起点に、検出器の信号異常が発生、マストホイストモータの停止、モータの停止特性の差によるアンバランス発生によりイコライザーが傾き、LS(筆者注: [破断検知器](#))が動作したためと推定される。 [類似箇所の調査結果に戻る](#)

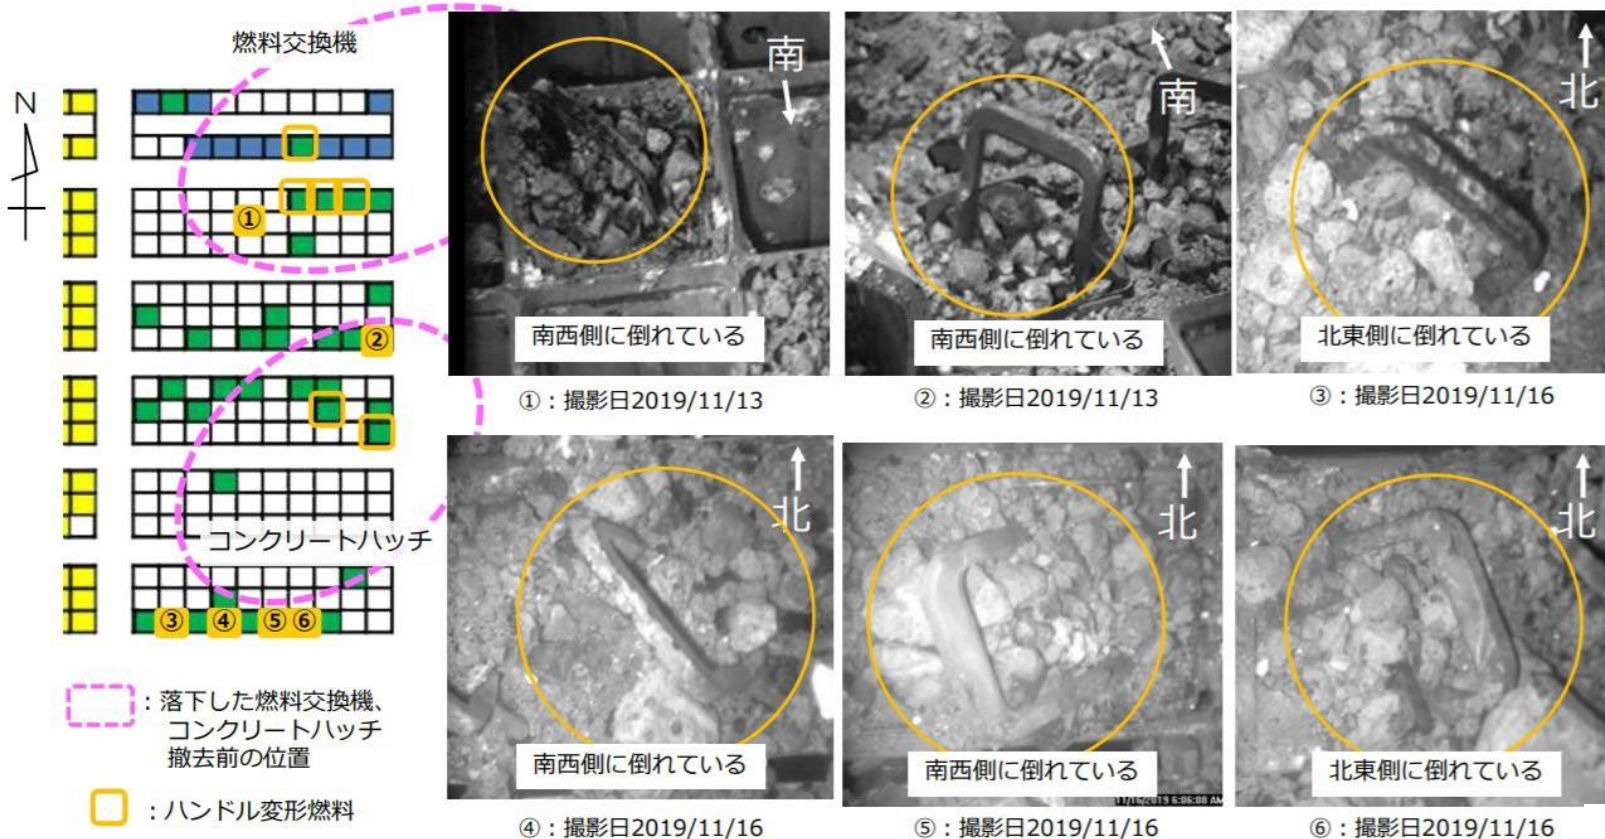
- 落下した燃料交換機やコンクリートハッチがあったエリアのガレキ撤去が進捗した結果、ハンドルが変形した燃料を6体確認。
- 2015年に確認された6体を含め、これまで確認されたハンドル変形燃料は計12体。

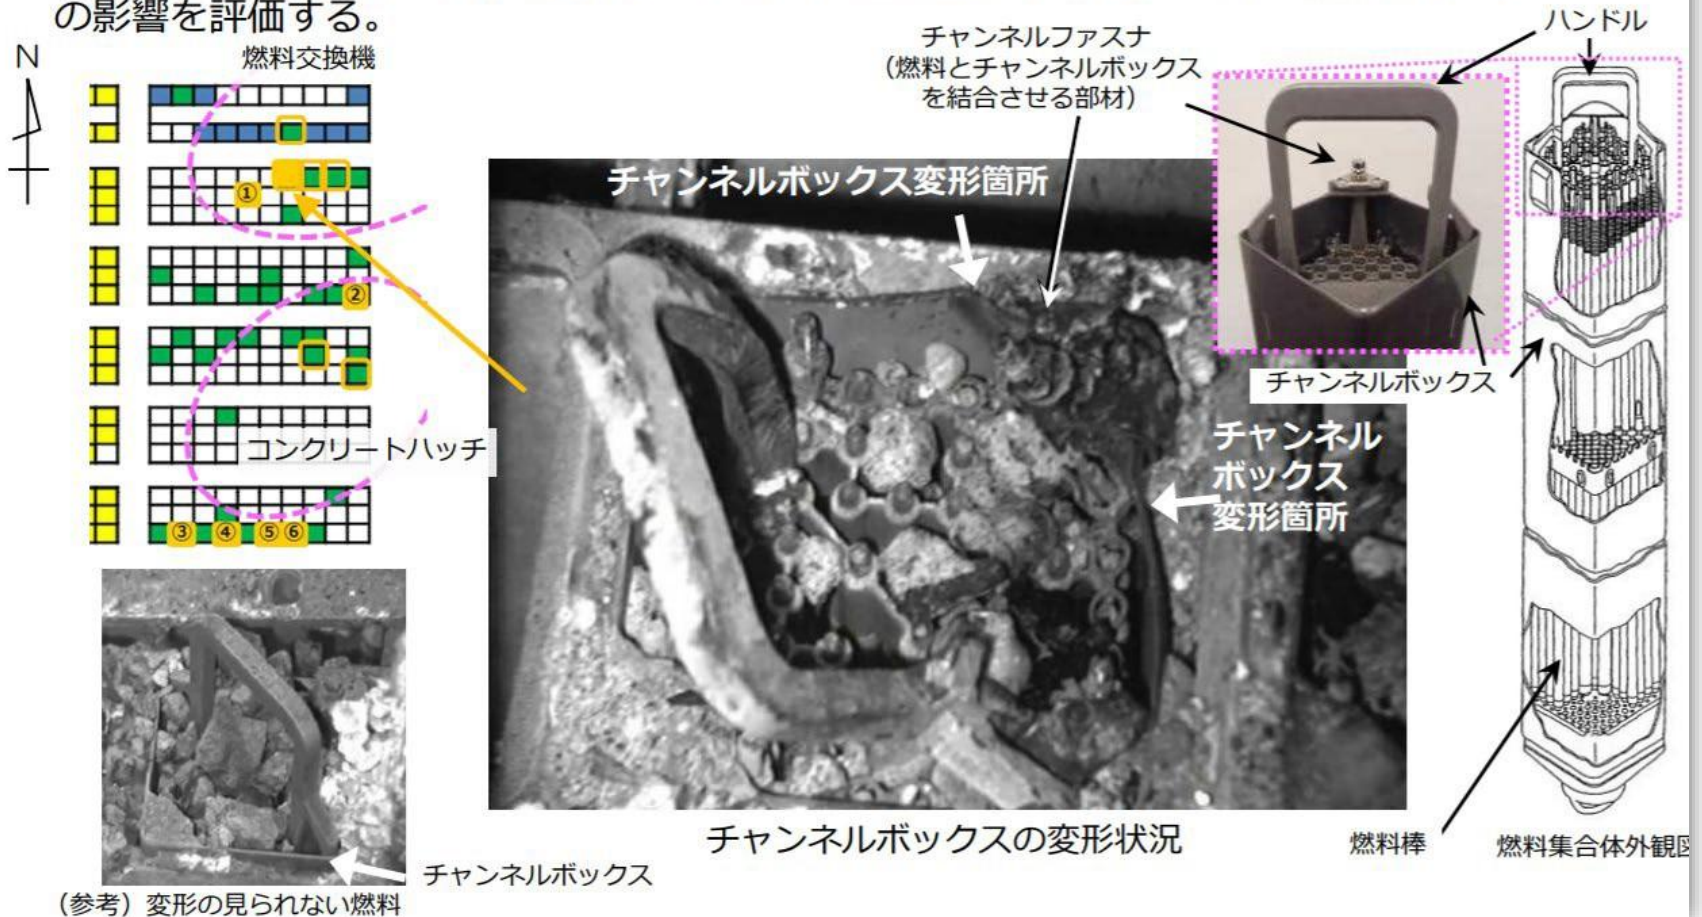
- 2015年にハンドルの変形が確認された燃料6体について、周囲のガレキ撤去後に改めて撮影したところ、チャンネルボックスが変形している燃料が1体存在することを確認。
- 現状、プール水質等に変動はなく環境への影響はない。
- 今後、ガレキ撤去を進め、燃料上部の変形状態を確認し、燃料被覆管や燃料取り出しへの影響を評価する。

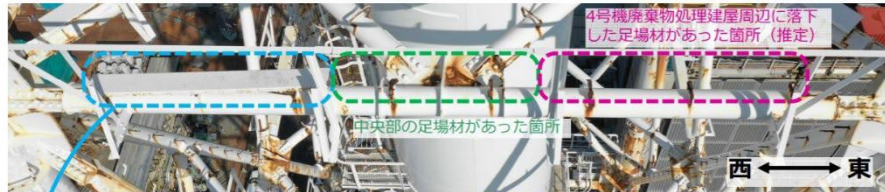
【写真①】地上約76mの南側水平材（再掲）

- 【写真①】落下した足場材があったと推定される箇所（地上約76m付近・写真緑色枠）に隣接する足場材の内、西側に残っている足場材(写真水色枠)に浮き上がりが見られ、中央部の足場材(写真紫色枠)はリブプレートを残して落下したと推定される。
- 【写真③】足場材の浮き上がりを斜め下方向から撮影したところ、足場材の下面にある建設時の旧足場材の腐食、変形と共に、足場材の片側が浮き上がっている状況を確認。
- 当該足場材は現時点で2箇所以上が水平材と接合していると推定されるが、今後、落下リスク低減対策の検討を進めていく。
