# 原発ウォッチャー報告

2012年6月分

公益社団法人 福島原発行動隊  
Skilled Veterans Corps for Fukushima

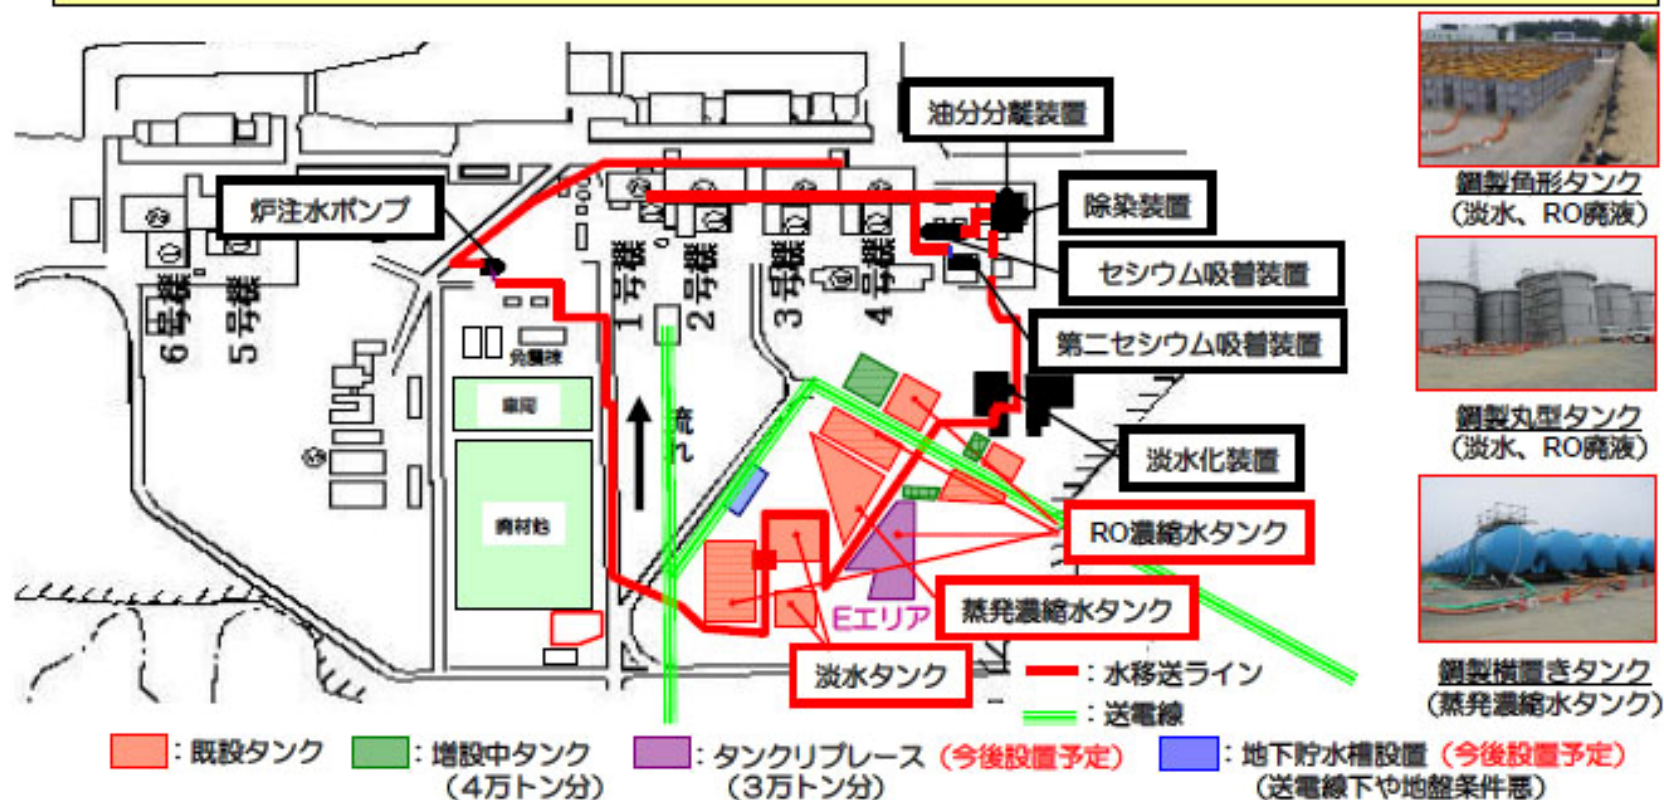
1~4号機 貯蔵タンク配置図

- 水処理により発生した淡水、廃液貯蔵量は約11.5万トン(2月17日現在)
- 貯蔵用タンクとして約16.5万トンを設置済み
- 更なる貯蔵用タンクとして4万トンを増設中(4月上旬完成予定)

## 1. タンク増設:4万トン分、リプレイス:3万トン分を実施途上

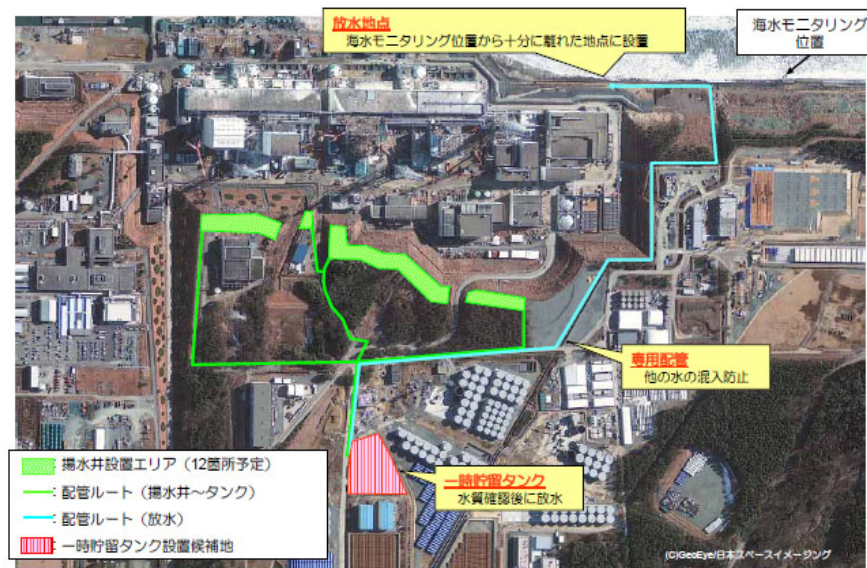
## 2. 設備概要

1. 地下水は施設西側から海に向かって流れている

2. 汚染されていない上流側地下水を、井戸を掘り組上げて周辺の地下水位を下げる

3. 結果として、建屋内への地下水流入量を減少させる

4. 組み上げた地下水は海へバイパス放流する

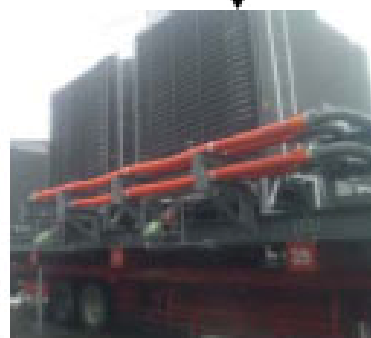
【検討中】原子炉建屋循環冷却システム概要

プレート式熱交換器

冷却塔ユニット

1. 原子炉建屋を独立筐体とする循環冷却の計画
2. 建屋内への地下水流入と汚染水の漏洩が制御でき、前項の建屋間止水ができた後に設置が可能になる
3. 実施時期は提示されていない
4. 建屋内除染が先に必要か
