# 月例報告書

2015 年 1 月分 (No.40)

SVCF ウォッチャ・チーム

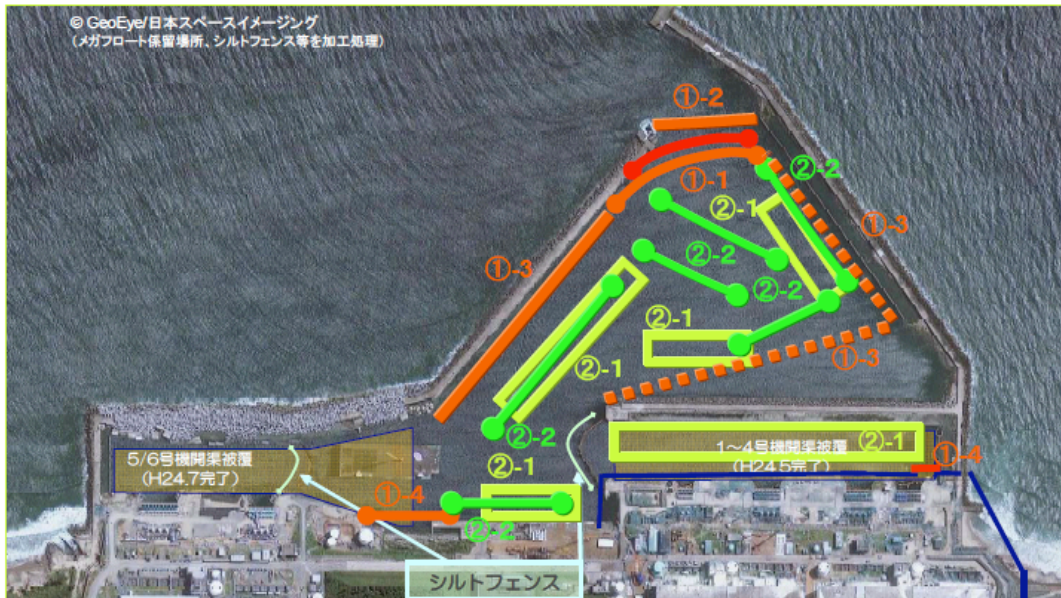
**①: 魚類移動防止** ①-1: 港湾口底刺し網設置、①-2: 港湾口ブロックフェンス設置、  
①-3: 堤防内側仕切り網設置、①-4: 物揚場シルトフェンス/底刺し網設置など

**②: 魚類捕獲** ②-1: カゴ漁

, ②-2: 港湾内底刺し網

今後の計画：港湾口底刺網の漁網の改善（スズキ網の採用）

魚の捕獲数は少ない傾向なので、一定の魚ブロック効果がある。今後数回のテストを予定。

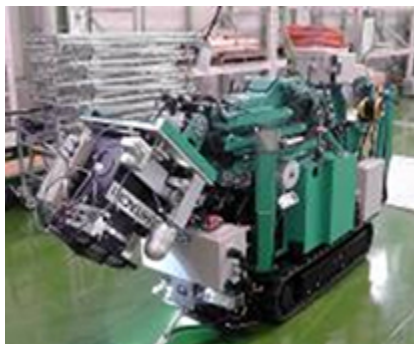
## カニクレーン

○原子炉建屋内1階高所部線源調査を実施  
○遠隔除染プロジェクト※3の中で開発  
関連する当社HP公表情報

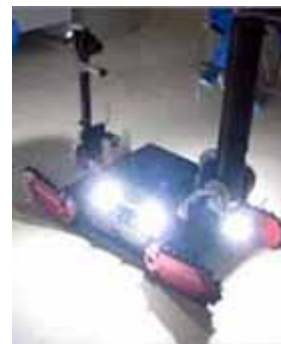
## Rosemary(ローズマリー)

○原子炉建屋内2, 3階線源調査を実施  
○遠隔除染プロジェクト※3の中で開発  
関連する当社HP公表情報

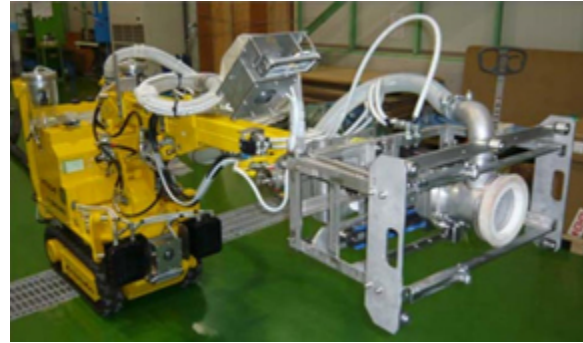
吸引・ブラスト除染装置 (MEISTeR)

○高圧水 (ウォータージェット) による除染  
○遠隔除染プロジェクト※<sup>3</sup>の中で開発

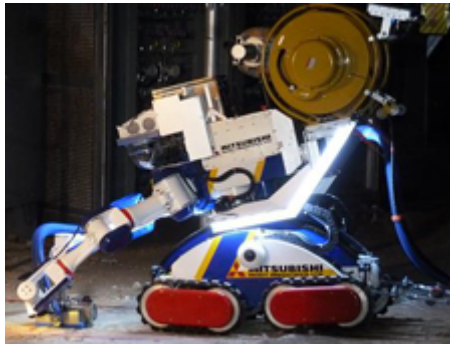
ドライアイスブラスト除染装置

○ショットブラストによる除染、回収システムによる  
粉じんの回収

○遠隔除染プロジェクト※<sup>3</sup>の中で開発

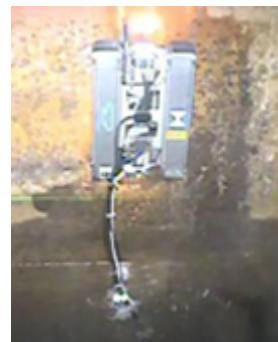
サプレッションチェンバー内水位測定装置

○サプレッションチェンバー内の水位測定を実施  
 ○サプレッションチェンバー内水位測定ロボットプロジェクト※<sup>4</sup>の中で開発  
 関連する当社HP公表情報 [+](#)

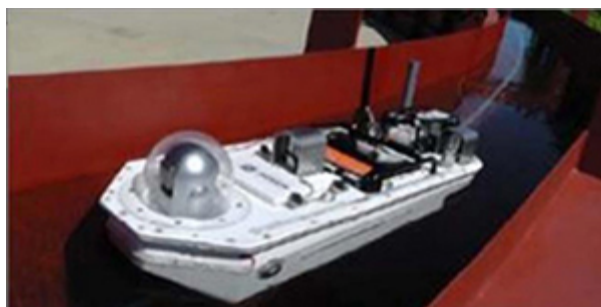
#### 水上ボート

○格納容器からの漏えい状況を確認  
 ○水中遊泳ロボットプロジェクト※<sup>5</sup>の中で開発  
 関連する当社HP公表情報 [+](#)  
 Survey Runner(サーベイランナー)
