公益社団法人 福島原発行動隊  
(Skilled Veterans Corps for Fukushima, SVCF)

東京電力福島第二原子力発電所視察報告書

2013 年 2 月 8 日

東京電力福島第二原子力発電所（福島県双葉郡楢葉町及び富岡町）

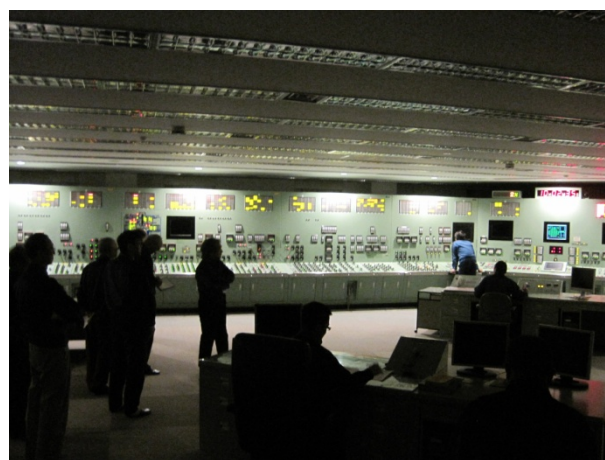
希望していた中央制御室の代替設備として案内して頂いた。2号機の中央制御室の制御盤を模して作られ、運転員が定期的に様々な異常時対応の訓練を受けているとのこと。視察時には、3/11 事故当時の当直長も加わり、運転員による地震発生時と津波による交流電源喪失の実際の訓練状況を見せて頂いた。ただ、視察時間の制限から訓練も端折ったものであったのは残念だった。

2F は事故時は全停電（真っ暗）にはならなかったが、シミュレーター中央制御室の照明停電を落とし 1F の中央制御室が真っ暗になった状態を模擬してデモをしていただいた。1F では運転員が非常に厳しい状況下で恐怖と闘いながら停止操作を進めていたであろう姿の一端を想像できた。

シミュレーター制御室

中央制御室照明の複数電源化が必要と感じた。リカバリー操作のシミュレーションの実現等が課題とのことである。

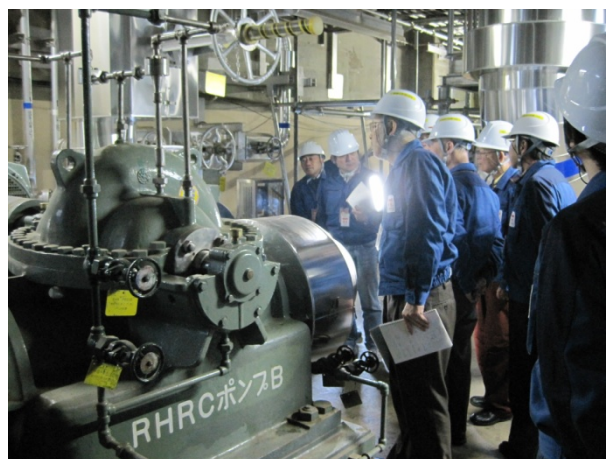
RHRC ポンプ前

津波により機器搬入口のシャッターが破壊され建屋内に海水が浸入していた。RHRC ポンプモーターが海水を被り、崩壊熱除去につながる RHR の機能を喪失したが、メーカーの工場や柏崎刈羽原発の予備モーターを緊急輸送してもらい、電源ケーブルも RW/B から 2F 職員および協力会社作業員により応急工事で引っ張り仮復旧させた。この建屋内の電源盤は崩壊熱除去系の電源は更新されたが、常用系ポンプの電源盤は復旧されないで被災当時のまま（津波に洗われて内部は錆と土砂で汚れたまま）になっていた。

ケーブルなどは震災当時に人海戦術で敷設したものがそのまま使われている。また、モーターの交換なども時間との勝負であることから、2F 職員と協力会社社員の手ですべて行わざるを得なかった。長期にわたる安定した冷温停止の維持には、応急工事で行われたものや被災した機器搬入口などをより信頼性の高い状態に持って行く必要があるだろう。

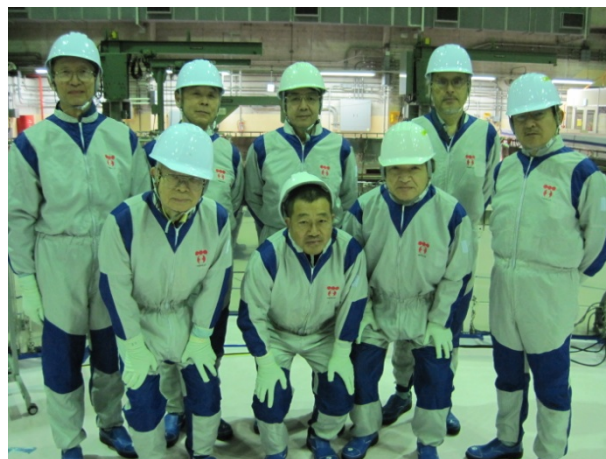
オペレーションフロア

(1) 6階オペフロ：通常の運転中と同じ状態にあり、オペフロは広い作業面が広がっていた。

1F1～3号機の燃料デブリ取出しに係る主要作業（フロア上でのコンクリートプラグの除染、PCV&RPV ヘッド以深の RPV 内機器、PCV 内機器の水中除染・解体・取出し、燃料デブリの取出

しなど）はこのフロアから遠隔操作装置を使って行われることになる。原子炉ウェル・ドライヤー／セパレーターピット、SFP 上の作業架台などのイメージがつかめた。1F と 2F ではサイズの違いがあるが、1F で行われる作業が想像できた。

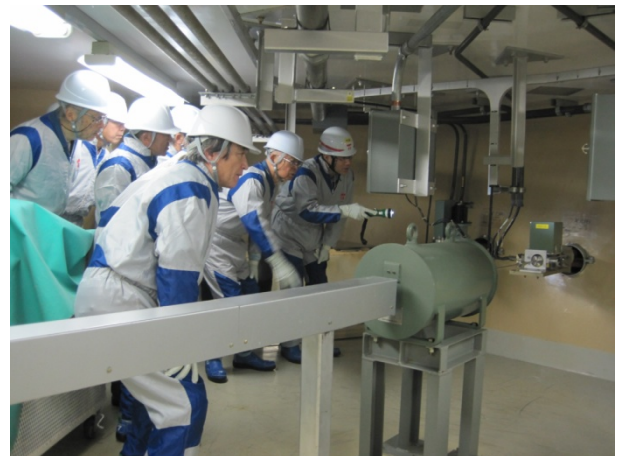
- (3) 2 階 TIP 室・駆動装置室： 1F1～3 号機の仮設の PCV 内監視(中性子測定、放射線測定、温度測定など)の最も有力な手段を提供しそうな設備として TIP 装置があるが、1F と 2F の差異が少ない TIP の実情を見る事ができ、ペDESTAL まで曲率の大きい部分がない非常に有効な設備であることを確認できた。

また、PCV 壁を貫通する CRD 駆動水配管はペDESTAL 内に延びているから、ペDESTAL 内での損傷状況にもよるが、PCV 水張り時の再臨界防止用にホウ酸水注入するラインとして使える可能性がある事を見出した。

TIP 検出器室

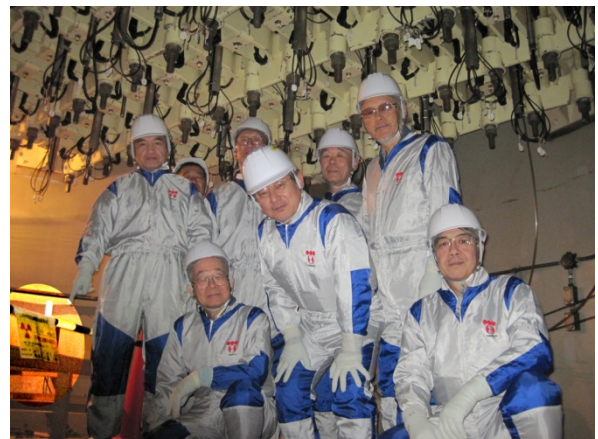
- (4) PCV（MSIV 内側弁、再循環ポンプ（A）、ペDESTAL）： 1F1～3 号機では PCV 内にある全ての機器は高度に汚染されているから、オペフロからの水中遠隔作業で解体・除去されることになると思われるが、Mark-1 の高い集積性に対して 2F の Mark-2 は広くゆったりとした配置構造で、この点ではあまり参考にはならないと感じた。

だが、ペDESTAL 内は 1F1 号機のメルトスルー、2・3 号機のメルトダウンで燃料や炉内構造物が部分溶融して滴下し、RPV 下部の CRD 駆動部、駆動水配管やそのサポート、炉内核計装管下部、CRD 交換フロアのグレーチング等の多層構造が大きく損傷している状態が想像でき、燃料デブリ取出し作業の困難さを改めて思い知らされた。

ペDESTAL。3 号機の格納容器内、圧力容器の真下。表示されている線量は 0.34mSv/h

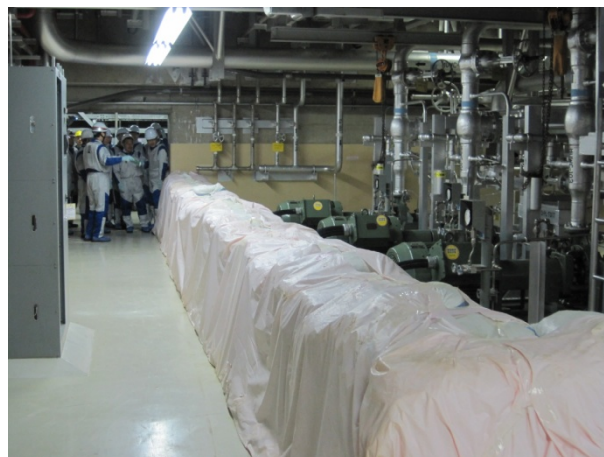
3 号機海水熱交換器建屋に侵入した海水はケーブルトレンチを伝わって 3 号機タービン建屋地下 2 階に侵入した。床面には海水が流れた痕跡を見てとれた。MUWC ポンプは RHR が機能喪失している間、

RPV 内に冷却水を送る有力な手段であったが、このポンプモーターは床面から台座でかさ上げされ、辛うじて海水浸水を免れ、冷温停止操作に大きく貢献した。現在は、再度 3/11 津波と同程度の浸水をするとは仮定した場合でも海水に接する事がないように MUWC ポンプの周りに約 80cm ほどの浸水防止堤ができています。また、今後に備えてトレンチからの浸水も防止措置が取られるであろう。

MUWC ポンプ室

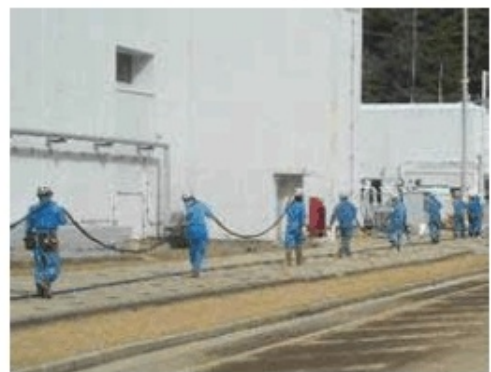
**「総延長 9 kmの仮設ケーブルの大半を約 200 名の所員および協力企業社員の手でほぼ 1 日で布設」**

2011/3/13 撮影（東電ウェブサイトから）

ちなみに、仮設ケーブルは太さ2～3センチのものが3本1組によられており、長さ約200メートルの場合で重量は1トン以上になるとか。視察時に、実際にそのケーブルに触れて持ち上げてみた。重かった。当時は余震が発生する中、また津波の影響で瓦礫散乱の中で作業し、号機によっては夜間作業となり、真っ暗のためヘッドライトを頼りの作業だったようだ。ある種の恐怖とも戦っていたのであろう。
