# 月例報告書

2014 年 11 月分 (No.38)

SVCF ウォッチャ・チーム

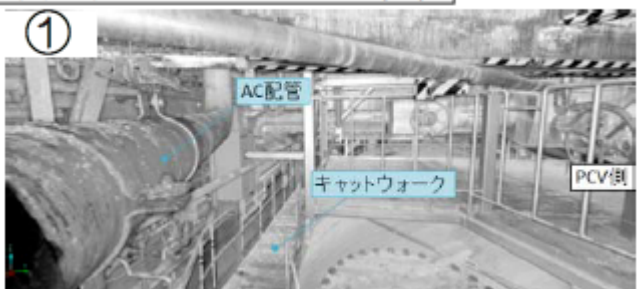
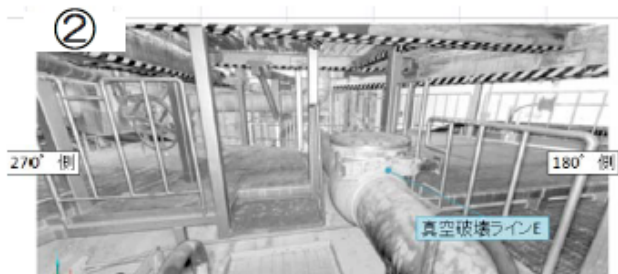
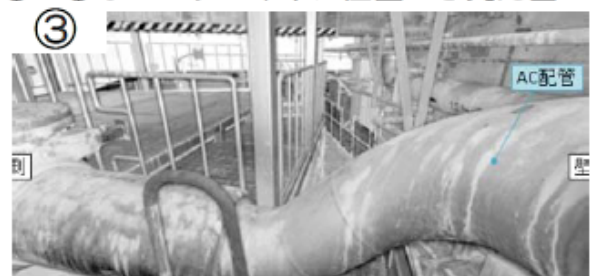
## 点群データ加工写真

①～③はレーザスキャン位置から見た図
