# 月例報告書

2015年2月分(No.41)

2015.03.12

SVCF ウォッチャ・チーム(高山、内藤、中川)

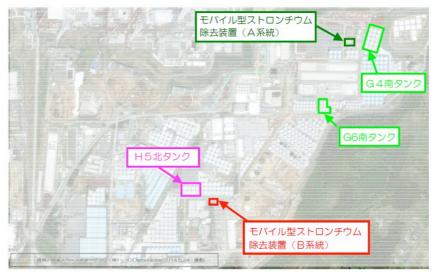
装置設置エリア及び対象処理タンク

- A. モバイル型ストロンチウム除去装置(B系統及び第二の一部)の運転開始
  - a.B 系統の設備概要と運転状況
    - ・A 系統と同様の装置構成により、RO 濃縮水貯槽の放射性ストロンチウム濃度を低減する。
    - ・H5 北タンクの RO 濃縮水を処理する計画。
    - · 処理能力: 300 m³/日
    - ・除去能力: Sr を 10~1,000 分の 1 へ低減(目標)
    - ・処理運転: H27年2月10日~
    - ・H5 北エリア処理運転実施中
    - ・処理実績: H27年2月20日処理済み:約2,000t、処理中:約6,000t (H5 北タンク合計約8,000t)

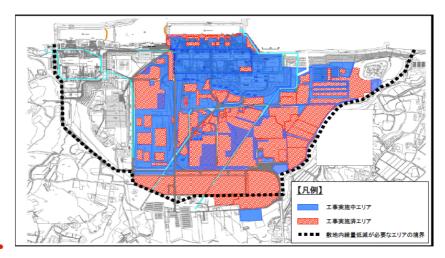
# 3. フェーシング全体進捗状況(平成27年2月)

エリア面積 145万m<sup>2</sup> 進捗率 約62%

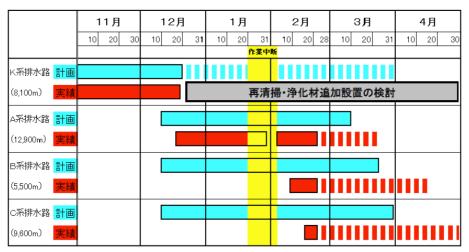
# 11. 構内排水路清掃工程表

■ 作業中断により清掃工程が4月下旬まで延長となる見込み。

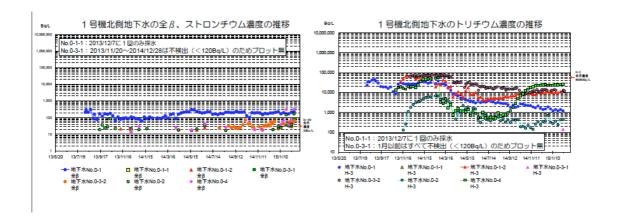
# i) 1 号機北側エリア

1号機取水口北側護岸付近において、地下水観測孔 No.0-1-2、No.0-4 のトリチウム濃度が H26 年 7 月から上昇傾向にあり、現在はそれぞれ 10,000 Bq/L 程度、25,000Bq/L 程度で推移。No.0-3-2 より  $1m^3$ /日の汲み上げを継続

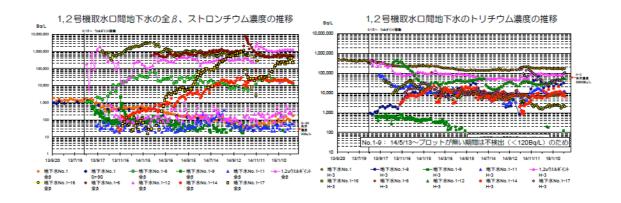
#### ii) 1,2 号機取水口間エリア

- ・No.1-6 で全 $\beta$  濃度が 100 万 Bq/L 前後で推移していたが、10 月に 780 万 Bq/L まで上昇後低下し、現在 50 万 Bq/L 程度で推移している。
- ・No.1-8 でトリチウム濃度が 1 万 Bq/L 程度で推移していたが、6 月以降大きく上下し、現在 3 万 Bq/L 程度となっている。
- ・No.1-17 でトリチウム濃度は 1 万 Bq/L 前後で推移していたが、10 月より上昇し 16 万 Bq/L となり、現在は 10 万 Bq/L 前後となっている。全 $\beta$  濃度は 3 月より上昇傾向にあり 10 月に 120 万 Bq/L まで上昇後低下し、現在 20 万 Bq/L 前後となっている。
- ・1,2 号機間ウェルポイントで全 $\beta$  濃度は 3 月以降 30 万 Bq/l 前後で推移していたが、11 月に入って一時 300 万 Bq/L 前後まで上昇し、現在は 100 万 Bq/L 程度で推移している。

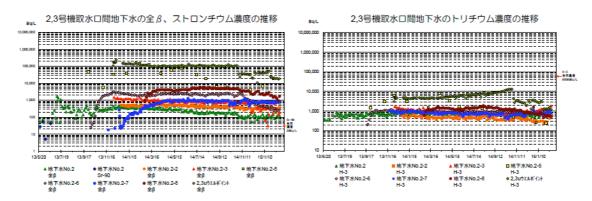
#### iii)2,3 号機取水口間エリア

- ・2,3 号機取水口間ウェルポイントのトリチウム濃度は 4 月から上昇し 1 万 3 千 Bq/L 程度となったが、11 月より低下し、現在 3 千 Bq/L 前後となっている。全  $\beta$  濃度は 10 万 Bq/L 程度で推移していたが、11 月より低下し、現在 2 万 Bq/L 程度となっている。
- ・No.2、No.2-2、No.2-3 では、全 $\beta$ 、トリチウム濃度とも横ばいで推移し、上昇

は見られていない。

- ・ No.2-5 でトリチウム濃度が 1 千 Bq/L で推移していたが 11 月以降低下し、現在 300Bq/L 程度
- ・ No.2-6 で全 $\beta$  濃度が 2,000Bq/L 程度で推移していたが、11 月以降低下し、現 状 300Bq/L 程度となっている。
- ・地盤改良の外側の No.2-7 は昨年 11 月からモニタリングを開始し、全 $\beta$  濃度は 20Bq/L 前後であったが、徐々に上昇し、2 千 Bq/L 程度で推移。
- ・No.2-8 は今年 2 月よりモニタリングを開始し、全 $\beta$  濃度は 1 千 Bq/L 前後だったが、徐々に上昇し、現在は 2 千 Bq/L 前後で推移している。
- ・ウェルポイントの揚水量を地盤改良壁の地表処理のため 10 月 31 日より  $4m^3$ /日から  $50m^3$ /日に変更。( $12/8\sim:2m3$ /日、 $2/14\sim:4m^3$ /日、 $10/31\sim:50m^3$ /日)。(不変)

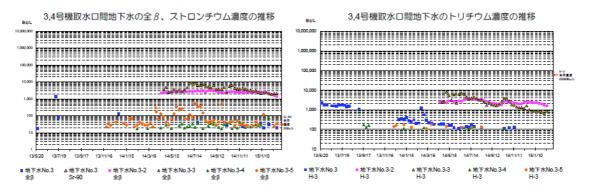
#### iv) 3.4 号機取水口間エリア

・各観測孔とも放射性物質濃度は低いレベルで推移。(先月報告と同じ)

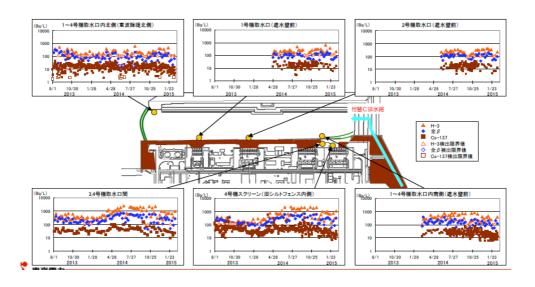
#### i)1~4 号機取水口エリア

- ・遮水壁内側の埋立工事の進捗に伴い、海側遮水壁の内側では3月以降、H-3、全β濃度の上昇が見られ、現在は高めの濃度で推移している。
- ・遮水壁の外側については Cs-137、H-3、全 $\beta$  濃度とも東波除堤北側と同レベル で低い濃度で推移している。

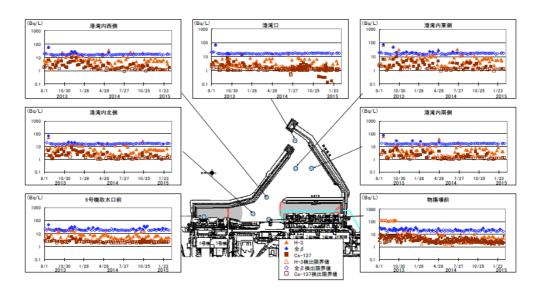
# ii) 港湾内エリア

緩やかな低下が見られる

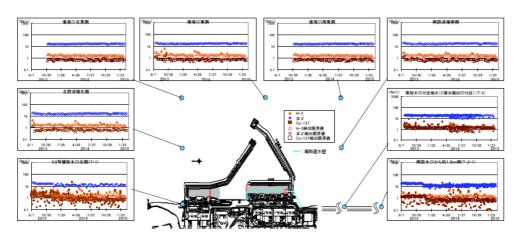
iii) 港湾口、港湾外エリア これまでの変動の範囲で推移

注:2013年12月以降の南北放水口付近の全分放射能の検出は、検出下限値の変更によるものである。

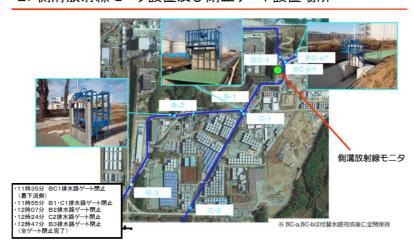
# 2. 側溝放射線モニタ設置及び閉止ゲート設置場所

- ・平成27年2月22日,構内側溝放射線モニタにて警報が発生。 (当該放射線モニタは,汚染水貯蔵タンク等から漏えいした汚染水の排水路への 流入検知を目的として設置)
- ii) 主な時系列と側溝放射線モニター値

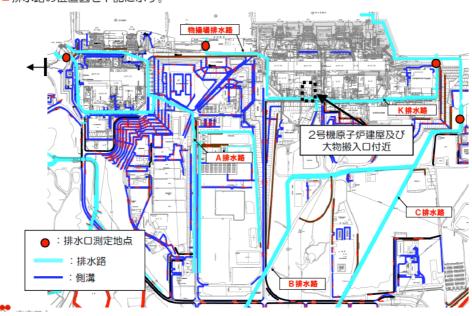
# 2. 1 排水路の位置図

■排水路の位置図を下記に示す。

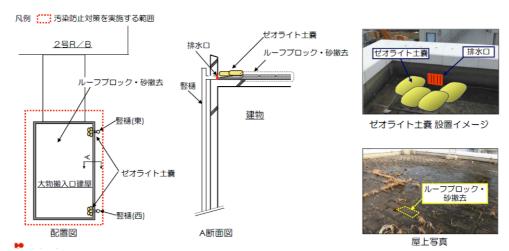
#### 3.1 2号機原子炉建屋 大物搬入口屋上部への対策

- ■2号機原子炉建屋 大物搬入口屋上部の雨水の汚染防止対策を実施する
  - •屋根排水口廻りにゼオライト土嚢を設置する。(準備ができ次第実施予定)
  - ・汚染源と考えられる屋上のルーフプロック、敷き砂等の撤去を実施する。(3月末までに実施予定)

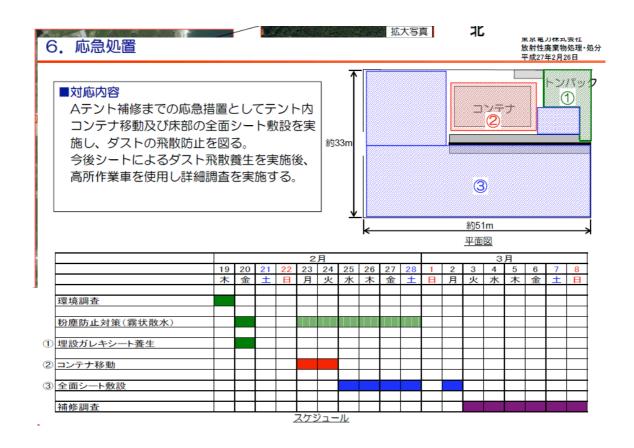
(5) 瓦礫類一時保管エリアA1の破損

2/16 にガレキ類一時保管エリア A1(A テント) の上部シートが破損しているのを発見した。一時保管エリア A1(A テント) には、高線量 (30 mSv/h + 1) のガレキに遮へいを行って一時保管している。破損原因は調査中だが、2/15 の強風によるものと推測。破損によるモニタリングの上昇は確認されていない。テント内のガレキにはシート養生を実施(2/20)

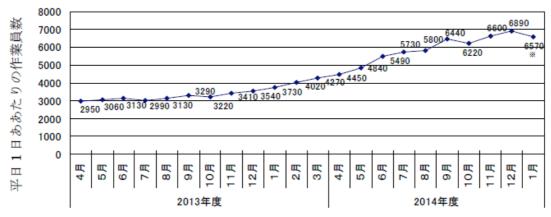
図9: H25 年度以降各月の平日1日あたりの平均作業員数(実績値)の推移

- (1) 作業員の確保状況と地元雇用率の実態把握(継続)(先月と同じ)
  - ・ 1ヶ月間のうち1日でも従事者登録されている人数(協力企業作業員及び東電社員)は、10月~12月の1ヶ月あたりの平均が約14,200人。実際に業務に従事した人数は1ヶ月あたりの平均で約11,200人であり、ある程度余裕のある範囲で従事登録者が確保されている。
  - ・3月の作業に想定される人数(協力企業作業員及び東電社員)は、平日1日 あたり約6,690人程度と想定され、現時点で要員の不足が生じていない事 を主要元請企業に確認。なお、昨年度以降の各月の平日1日あたりの平

均作業員数 (実績値) は約3,000~6,900 人規模で推移。

※1/20 までの作業員数より算定 (1/21 より安全点検実施のため)

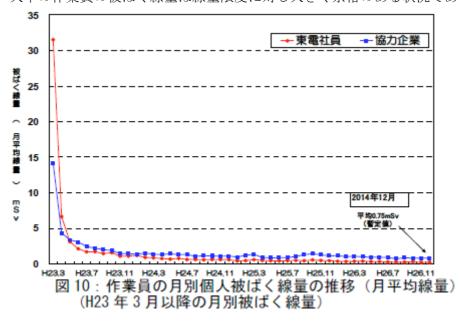
- ・H25 年度、H26 年度ともに月平均線量は約 1 mSv で安定している。(参考:年間被ばく線量目安 20 mSv/年 = 1.7 mSv/月) (不変)
- ・大半の作業員の被ばく線量は線量限度に対し大きく余裕のある状況である
