「廃炉」の主な作業項目と作業ステップ

廃止措置等に向けた進捗状況: プラントの状況把握と燃料デブリ取り出しに向けた作業

2020年8月27日
 廃炉・汚染水対策チーム会合
 事務局会議
 3/6

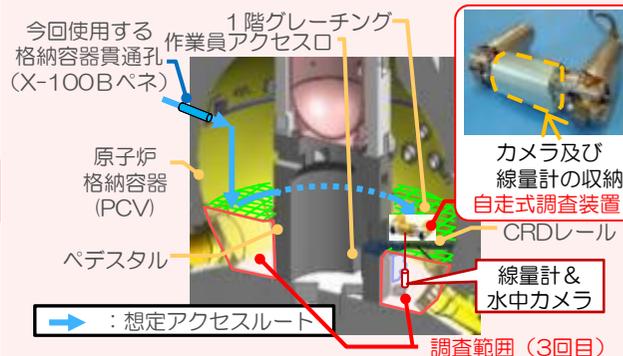
格納容器内調査イメージ

- 2015年4月に、狭隘なアクセスロ(内径φ100mm)から格納容器内へ進入し、格納容器1階内部の映像、空間線量等の情報を取得。
- 2017年3月、ベデスタル外地下階へのデブリの広がりを調査するため、自走式調査装置を用いた調査を実施し、PCV底部の状況を初めて撮影。得られた画像データと線量データを元に、PCV内部の状況を継続検討していく。

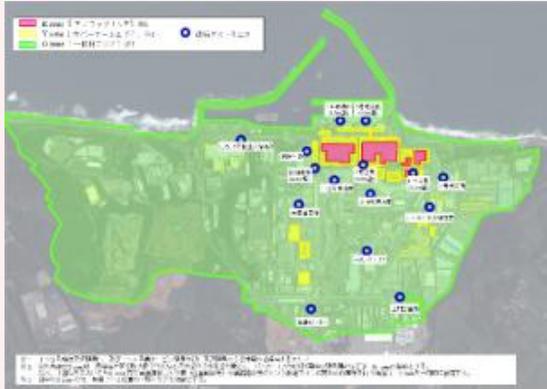
福島第一原子力発電所敷地内の環境線量低減対策の進捗を踏まえて、1～4号機建屋周辺等の汚染の高いエリアとそれ以外のエリアを区分し、各区分に応じた防護装備の適正化を行うことにより、作業時の負荷軽減による安全性と作業性の向上を図る。

R zone (アノラックエリア)	Y zone (カバーオールエリア)	G zone (一般服エリア)
全面マスク 	全面マスク 又は 平面マスク ※1※2 	使い捨て防護マスク
カバーオールの上のアノラック 	カバーオール 	一般作業服※3 構内寺用服

※1 水処理設備(多核種除去装置等)を含む建屋内の作業(視察等を除く)は、全面マスクを着用する。
 ※2 濃縮廃水、S処理水を内包しているタンクエリアでの作業(濃縮廃水等を取り扱わない作業、トロール、作業計画時の現場調査、視察等を除く)時及びタンク移送ラインに隣接する作業時は、全面マスクを着用する。
 ※3 特定の軽作業(トロール、監視業務、構外からの持ち込み物品の運搬等)
