2019年12月~2022年6月のイチエフ

原子炉格納容器(PCV)損傷の拡大、発見

2022年7月20日 福島原発行動隊 第116回院内集会資料

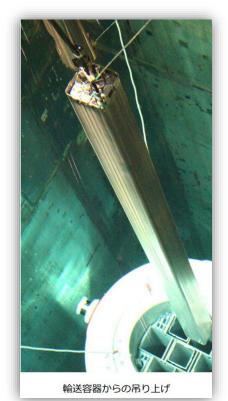
2021年2月28日、東京電力は、吊り上げ可能な状態にする対応が必要な燃料4体を含む最後の6体の使用済み核燃料を 共用プールに移送し、2011年3月11日に3号機使用済み核燃料プールにあった全566体の使用前燃料および使用済み核 燃料の取り出しを完了しました。画像は2月28日のものです。

・3号機使用済燃料プールからの燃料取り出し作業は、原子炉建屋最上階 床面におけるガレキ撤去 および除染作業ならびに、燃料取り出し用カバーおよび燃料取扱設備の設置など、燃料取り出しに 向けた準備作業を一つひとつ積み重ねたうえで実施してまいりました。高線量環境における作業であ ることから、遠隔作業でガレキを撤去しながら燃料を取り出すという初めての工法となり、これまで様々 な問題に 直面しましたが、協力企業各社と当社が一体となり、改善を重ね取り組 んだ結果、この度、 予定した作業を安全に終えることができました。

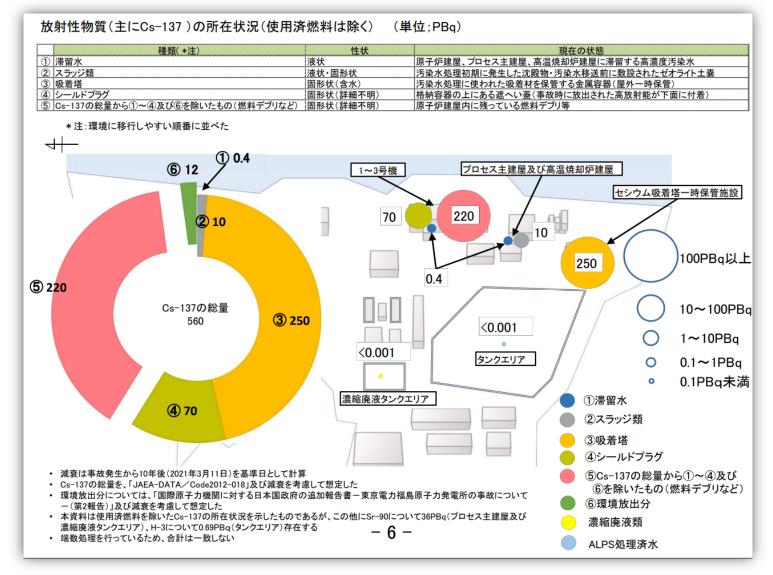
3(2) 福島第一原子力発電所の主要なインベントリ(Cs-137)所在状況 (2021年3月11日推定値)

建屋・吸着塔に存在するもの				
所在	インベントリ (PBg)			
滞留水	0. 4			
スラッジ類	10			
吸着塔	250			
シールドプラグ	70			
Cs-137の総量から①~ ④及び⑥を除いたもの (燃料デブリなど)	220			
環境放出分	12			
合計	560

使用済燃料	¥
所在	インベントリ (PBq)
1号機使用済燃料	130
2号機使用済燃料	360
3号機使用済燃料	0
4号機使用済燃料	0
5号機使用済燃料	750
6号機使用済燃料	790
共用プール	3, 600
乾式貯蔵キャスク	1, 100
合計	6, 700
4号機使用済燃料 5号機使用済燃料 6号機使用済燃料 共用プール 乾式貯蔵キャスク	750 790 3, 600 1, 100

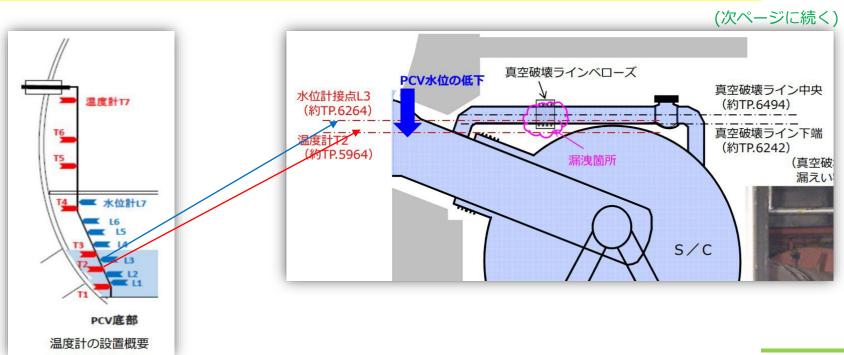
1号機では、2019年10月に行われた1号機核燃料デブリ注水冷却停止試験において、水位を温度計T2 付近まで下げたところで、原子炉格納容器(以下、PCV)圧力が低下し、注水再開後、水位を温度計T2付近まで上げたところでPCV圧力が元に復しています。東京電力は、この高さがこれまでに損傷が確認されていた真空破壊ラインベローズの設置高さとおおむね一致したことから、PCV水位が損傷個所を下回ると、損傷個所が空気中に露出し、そこからPCV内空気が漏えいし、PCV圧力が低下したたのだろうと推論しています(2020.1.30 『1号機 燃料デブリ冷却状況の確認試験の結果について』14ページ)。

この推論を今回の1号機PCVの水位と圧力との挙動に重ね合わせると、今回の地震発生後、1・3号機PCVの水位が低下し、かつ1号機の格納容器圧力が低下していることから、1号機PCVでは、これまでに損傷が確認されていた真空破壊ラインベローズより下部の損傷が拡大したか、新たな損傷が生じ、そこから冷却水が漏れることでPCV水位が真空破壊ラインベローズ以下に低下し、真空破壊ラインベローズが空気中に露出し、そこからPCV内空気が漏えいしPCV圧力が低下したと考えられます。

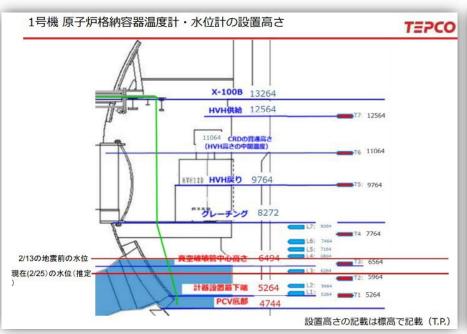
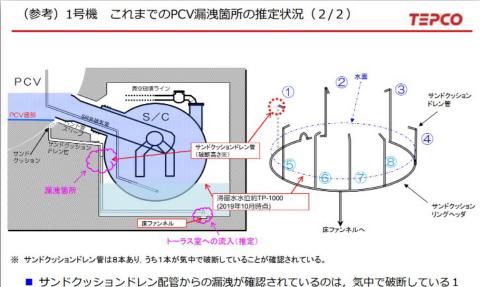
5(3) 2021年2月25日廃炉・汚染水対策チーム会合/事務局会議(第87回)以降の東京電力の推定

下部2図を含む標記会議資料において東京電力は、1号機原子炉格納容器(以下、PCV)の水位の低下および圧力の低下の状況と原因について、前ページの筆者の推定ほぼと同じ推定をしています。27日現在、温度計T2付近まで水位は下がり続けているようです。

箇所のみであるが,他の7本についても,水中(たとえば床ファンネル付近)において,

PCVから漏洩している可能性がある。

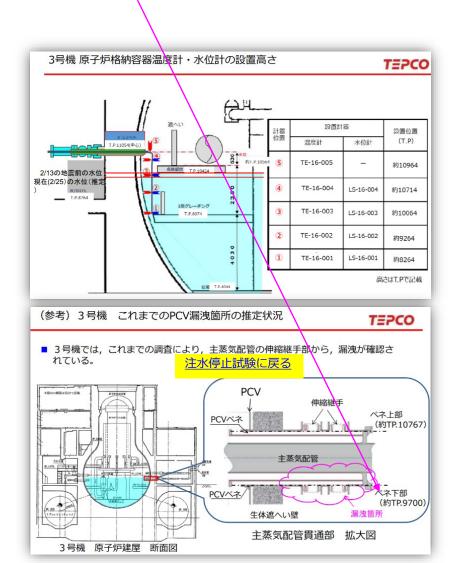
下部2図を含む標記会議資料において東京電力は、3号機PCVの水位低下の原因については、主蒸気配管の伸縮継手部からの漏えいが従来から確認されていたことにとどめています。しかし、3月1日現在、水位は主蒸気配管が通っている貫通部下部を超えて低下しています。

日付 水位(底 前日との 地震前と 部から) 水位差 の水位差 単位 mm mm mm mm mm か震前の水 位 6,380 位 5,579 -801 -801 2021/2/20 5,570 -9 -810 2021/2/21 5,549 -21 -831 2021/2/22 5,549 0 -851 2021/2/23 5,529 -20 -851 2021/2/24 5,520 -9 -860 2021/2/25 5,509 -11 -871 2021/2/26 5,518 9 -862 2021/2/27 5,499 -19 -881 2021/2/28 5,500 1 -880 2021/2/28 5,500 1 -880 2021/3/1 5,519 19 -861	3 号機PCV水位の変化(東京電刀日報ナー					
日付 部から) 水位差 の水位差 単位 mm mm mm mm mm 地震前の水	タから筆者が計算)					
部から)水位差 の水位差 単位 mm mm mm 地震前の水 位 6,380 位 5,579 -801 -801 2021/2/20 5,570 -9 -810 2021/2/21 5,549 -21 -831 2021/2/22 5,549 0 -831 2021/2/23 5,529 -20 -851 2021/2/24 5,520 -9 -860 2021/2/25 5,509 -11 -871 2021/2/26 5,518 9 -862 2021/2/27 5,499 -19 -881 2021/2/28 5,500 1 -880		水位(底	前日との	地震前と		
地震前の水位 6,380 位 5,579 -801 -801 2021/2/20 5,570 -9 -810 2021/2/21 5,549 -21 -831 2021/2/22 5,549 0 -831 2021/2/23 5,529 -20 -851 2021/2/24 5,520 -9 -860 2021/2/25 5,509 -11 -871 2021/2/26 5,518 9 -862 2021/2/27 5,499 -19 -881 2021/2/28 5,500 1 -880	□ 1 ¹ / ₂	部から)	水位差	の水位差

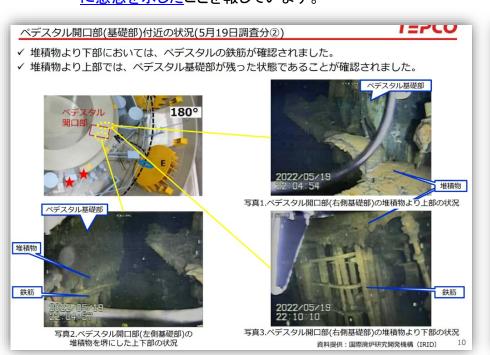
東京電力は、これまでも確認されていた鉄筋らしきものについて、今回近接して撮影した下左の映像を建設当時の写真と比較した結果、ペデスタル(ドーナツ型の原子炉圧力容器の鉄筋コンクリート製土台)のコンクリート材がなくなったむき出しの鉄筋であることを確認しました(下左引用画像)。

東京電力は、1号機の原子炉圧力容器及び原子炉格納容器の耐震性については、2016年度の技術研究組合 国際廃炉研究開発機構(IRID)による評価において、ペデスタルが一部欠損していたとしても、原子炉圧力容器の支持機能は大きく損なわれないことが確認されているとして下右引用表を示す一方、テレ朝newsは「東電としてもペデスタル内の調査を進め、改めて耐震評価をするとしている」と報じ、日テレNEWSは、原子力規制員会の更田委員長がペデスタルの耐震性に懸念を示したことを報じています。

(参考) IRIDにおけるペデスタル部の耐震性・影響評価について ● 国の補助事業「廃炉・汚染水対策事業」にて、2016年度に国際廃炉研究開発機構(IRID)が圧 力容器及び格納容器の耐震性・影響評価を実施。 ● ペデスタルの一部が高温により劣化・損傷した状態において、コンクリートや鉄筋のひずみ等の 耐震性評価を実施したところ、日本機械学会 「発電用原子力設備規格 コンクリート製原子炉格 納容器規格」の基準値以下であることを確認。 評価結果まとめ 発生応力・ 評価 評価項目 ケース 温度 基準値(B) 侵食 ひずみ(A) コンクリートひずみ 0.10 305µ 内側800℃ No.1 鉄筋ひずみ 155_µ 5000µ 0.03 外側800℃ 0.18 面外せん断応力 0.23 N/mm² 1.28 N/mm 0.22 コンクリートひずみ 3000u 内側1200℃ 鉄筋ひずみ 5000u 0.06 外側600℃ 面外せん断応力 0.39 N/mm² 1.20 N/mm 0.33 コンクリートひずみ 0.42 1246µ 3000u No.3 鉄筋ひずみ 652µ 5000µ 0.13 面外せん断応力 0.69 N/mm² 1.44 N/mm² 0.48 平成26年度補正予算 廃炉・汚染水対策事業費補助金 圧力容器/格納容器の耐震性・影響評価手法の開発 平成28年度成果報告 RPVペデスタル部と溶融デブリが接触している 技術研究組合 国際摩炉研究開発機構 (IRID)

5月のROV-A2による原子炉格納容器内部のペデスタル外周調査の結果、ペデスタル開口部壁面では、ペデスタル下部のコンクリートがなくなり、鉄筋等が露出していることが確認されました。

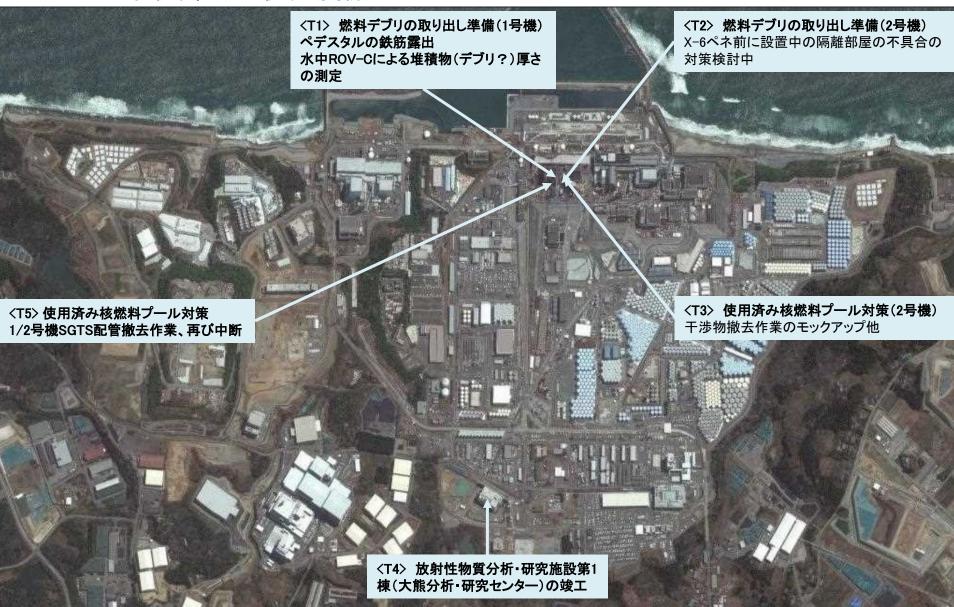
15 主な取り組みと状況(更新)

<T1> 燃料デブリの取り出し準備(1号機)

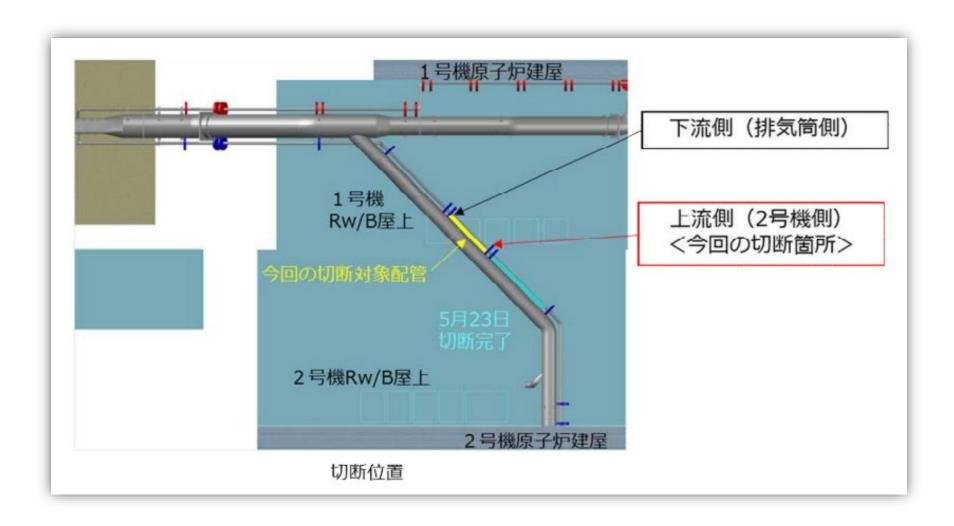
東京電力によると、2号機SGTS配管(2本目)の上流側(次ページ画像赤矢印部分)切断作業が、切断面への圧縮力の低減対策、及びウレタン充填部を切断するための対策を施した上で、2022年6月10日(金)開始されました。

しかし、同日午後16時00分頃、当該配管を約9割切断したところで切断装置のワイヤーソーの刃が配管に噛み込み、動かなくなりました。

切断装置のワイヤーソーの正転/逆転、電動ウインチによる切断装置の上下動作、および吊り天秤をクレーンで上下動作させたが、噛み込みは解消せず。切断終了付近の切断面積を小さくするよう、切断装置の角度変更を行うため、配管の把持を解除しクレーンにて切断装置を吊り上げ、刃の噛み込みを解消後、切断装置が吊り降ろされました。その際、ワイヤーソーの刃が切れたため、同日の作業は見送られました。

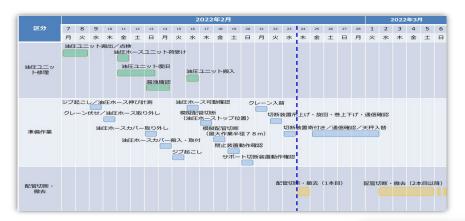
出典: 2022年6月30日 第103回廃炉・汚染水対策チーム会合/事務局会議資料東京電力 「1号機及び2号機非常用ガス処理系配管一部撤去の対応状況について」

↑ 2022年3月時点スケジュール 2022年6月更新スケジュール→
