核燃料デブリの取り出し準備 2023年4月

概要 約880トンと推定される1～3号機の核燃料デブリ(以下、デブリ) [参照](#) の取り出し(準備)に係る当面の目標は、2号機では、2022年度中から2023年度後半に延期された数グラム程度のデブリの試験的取り出しです。その後数年間にわたるデブリの性状分析等を経て、2026年度以降に段階的に取り出し規模を拡大するとされています。 [参照](#)

0 核燃料デブリ(以下、デブリ)の推定位置および取り出し準備作業の進行状況

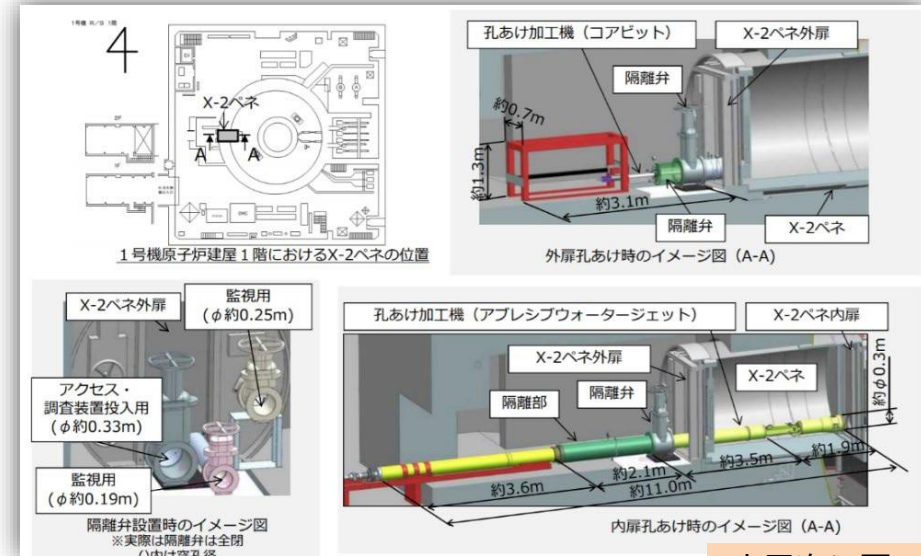
東京電力によると、アクセスルート構築は接続管、隔離弁および隔離部で格納容器内外の遮断(バウンダリ)を確保しながら作業を実施します。

そのため、アクセスルート構築中およびPCV内部調査中のバウンダリとなる、接続管、隔離弁をX-2ペネ外扉に設置し、設置後に接続管、隔離弁は窒素加圧による漏えい確認を行うそうです。 **カメラ設置による圧力低下に戻る**

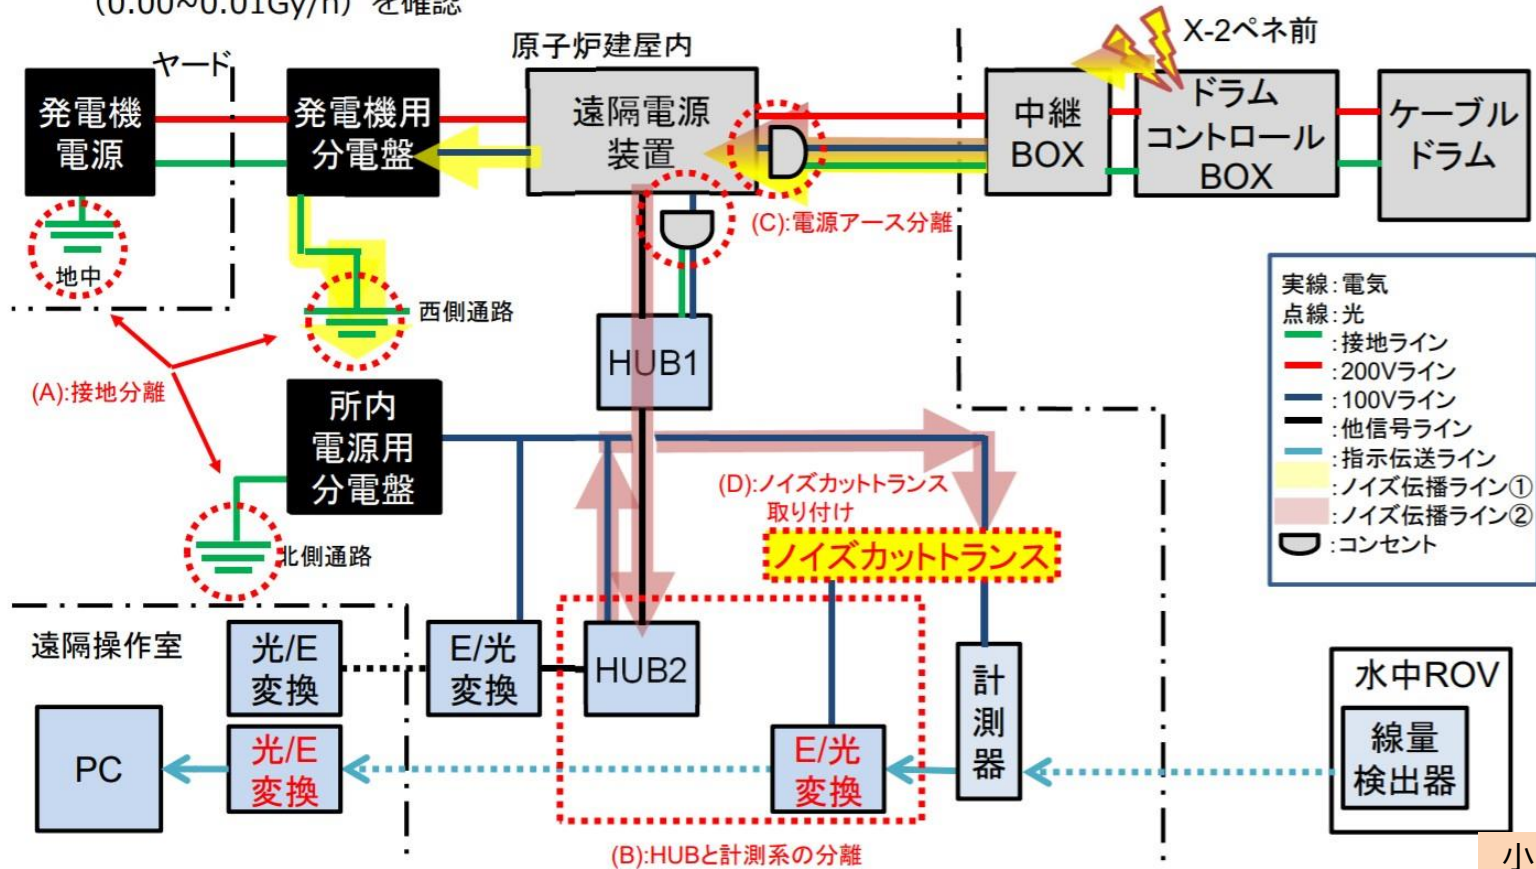
- 追加的な調査の結果等から、ドラムコントロールBOX由来のノイズが以下ノイズ伝播ラインを通じ、計測器に影響を与えていると推定（①：西側接地からのノイズ伝播、②：HUBからのノイズ伝播）
- 下図(A)～(D)に示す対策を実施し、各ノイズ伝播ラインを遮断することで、計測器指示不良の解消（0.00～0.01Gy/h）を確認

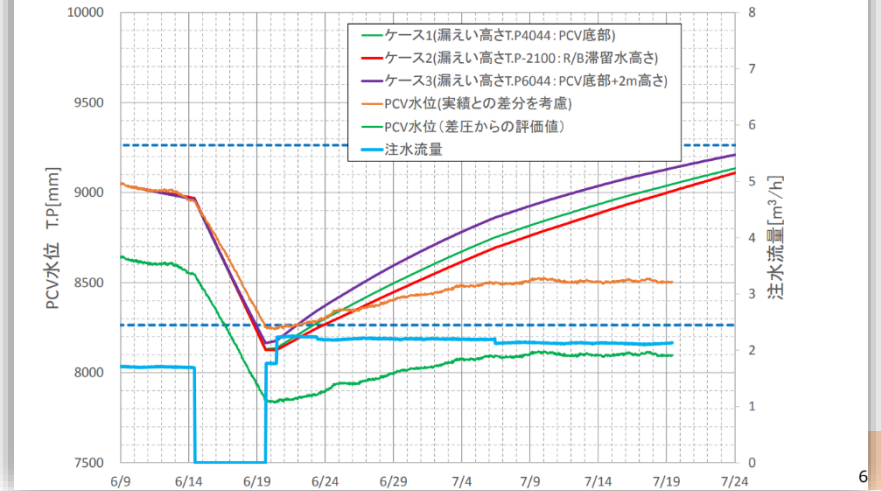
- 前段の評価で仮定した漏えい高さに対して、注水停止前のPCV水位低下の傾きにあうように漏えい口を設定。
- 注水停止前・注水停止中は、ある程度、実績に近くなるが、注水再開後の実績とは差が生じる。

- ・PCV水位は、注水停止後、概ね一定の傾きで低下したことから、漏えい箇所は、注水停止中に(筆者注:2021年の注水停止試験で)経験したPCV水位の範囲にはなく、LS-16-001設置位置(PCV底部から約4.2m)よりも比較的低い位置にあることが推定される。
- ・注水再開後のPCV水位変化に対しては、ケース3(漏えい高さPCV底部+2m高さ)の仮定が、実績に近い挙動となる。
- ・一方、注水停止前～注水停止中～注水再開後のPCV水位変化に対しては、今回の仮定での評価では、差が生じることが確認できた。差が生じる要因としては、下記などが挙げられるが、今後の水位変化等も含めて、引き続き検討していく。

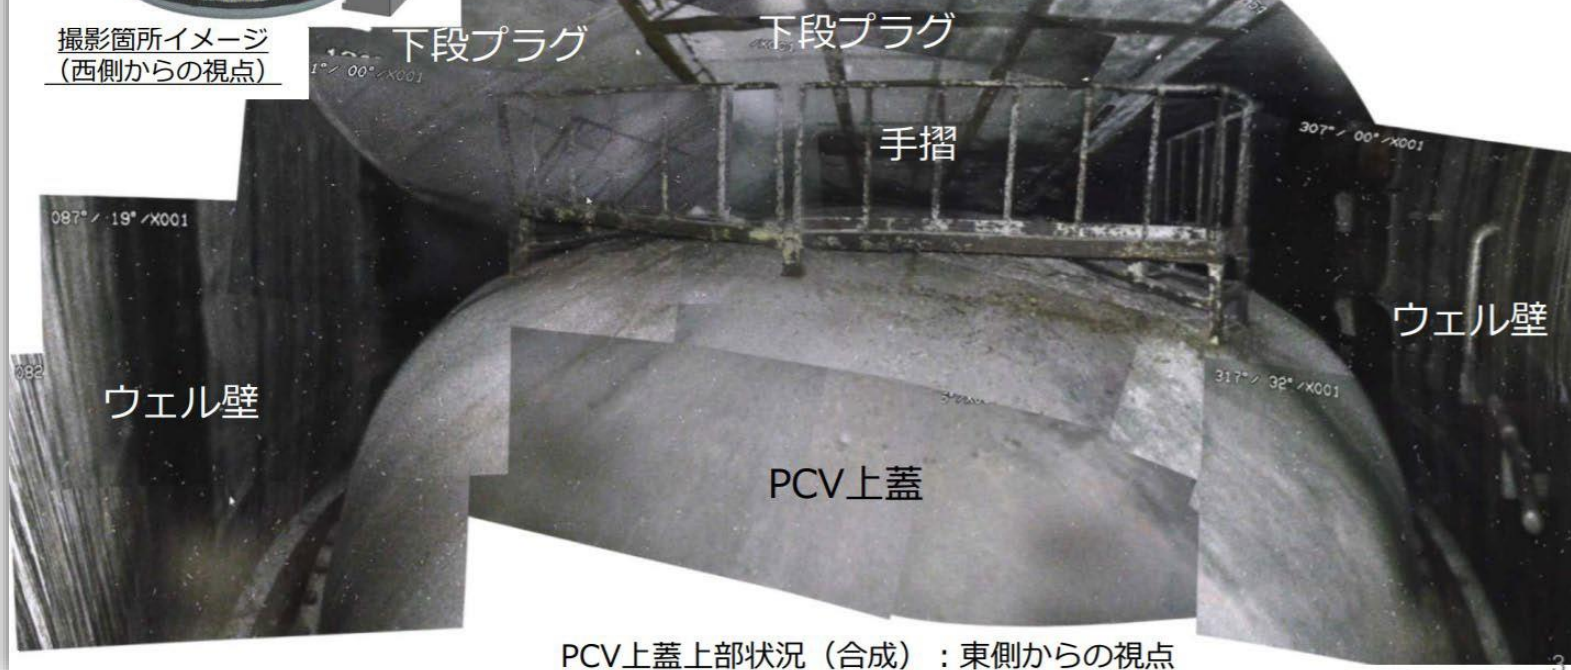
PCV上蓋上部状況（合成）：東側からの視点

- ホース設置時に原子炉キャビティ（ウェル）内の状況について、映像を取得することができた。
- 取得した映像からはPCV上蓋等の著しい損傷は確認されなかった。

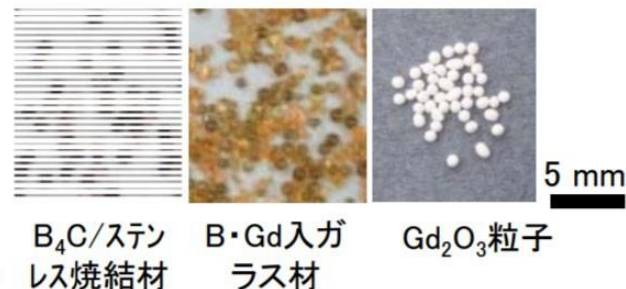
水ガラス/Gd₂O₃造粒粉材(硬化後)

ただ、イチエフの核燃料デブリのような不均一な性状の核燃料物質では、中性子を吸収するためには、ホウ酸水などの溶解性中性子吸収材だけではなく、局所的に散布できる非溶解性中性子吸収材(下図)も必要なようです。
