使用済み核燃料プール対策 2023年7月

概要 1・2号機原子炉建屋5階の使用済み燃料プール内にある計1007体の使用済み核燃料の取り出しに係る最大の課題は、取り出しに向けた作業時の、放射性物質の環境への漏えいの抑制です。

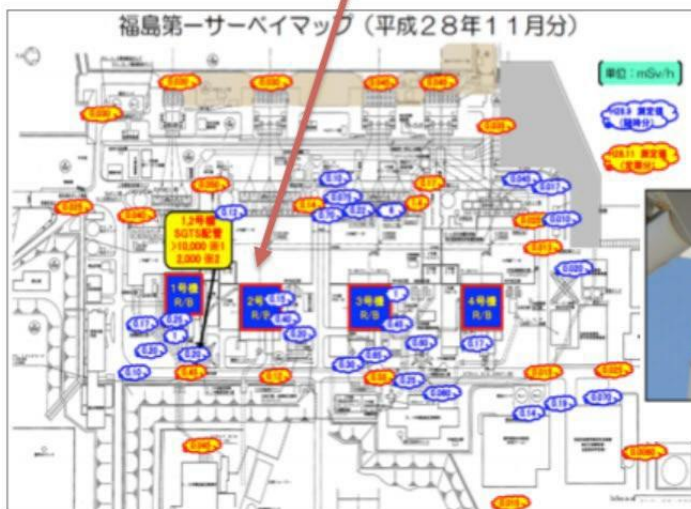
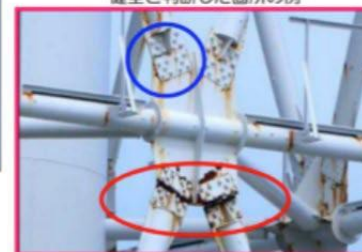
- 健全箇所の例
- 破断箇所の例
- 変形箇所の例

健全と判断した箇所の例

破断及び変形と判断した箇所の例
