# 核燃料デブリの取り出し準備 2023年7月

**概要** 約880トンと推定される1～3号機の核燃料デブリ(以下、デブリ) [参照](#) の取り出し(準備)に係る当面の目標は、2号機では、2022年度中から2023年度後半に延期された数グラム程度のデブリの試験的取り出しです。その後数年間にわたるデブリの性状分析等を経て、2026年度以降に段階的に取り出し規模を拡大するとされています。 [参照](#)

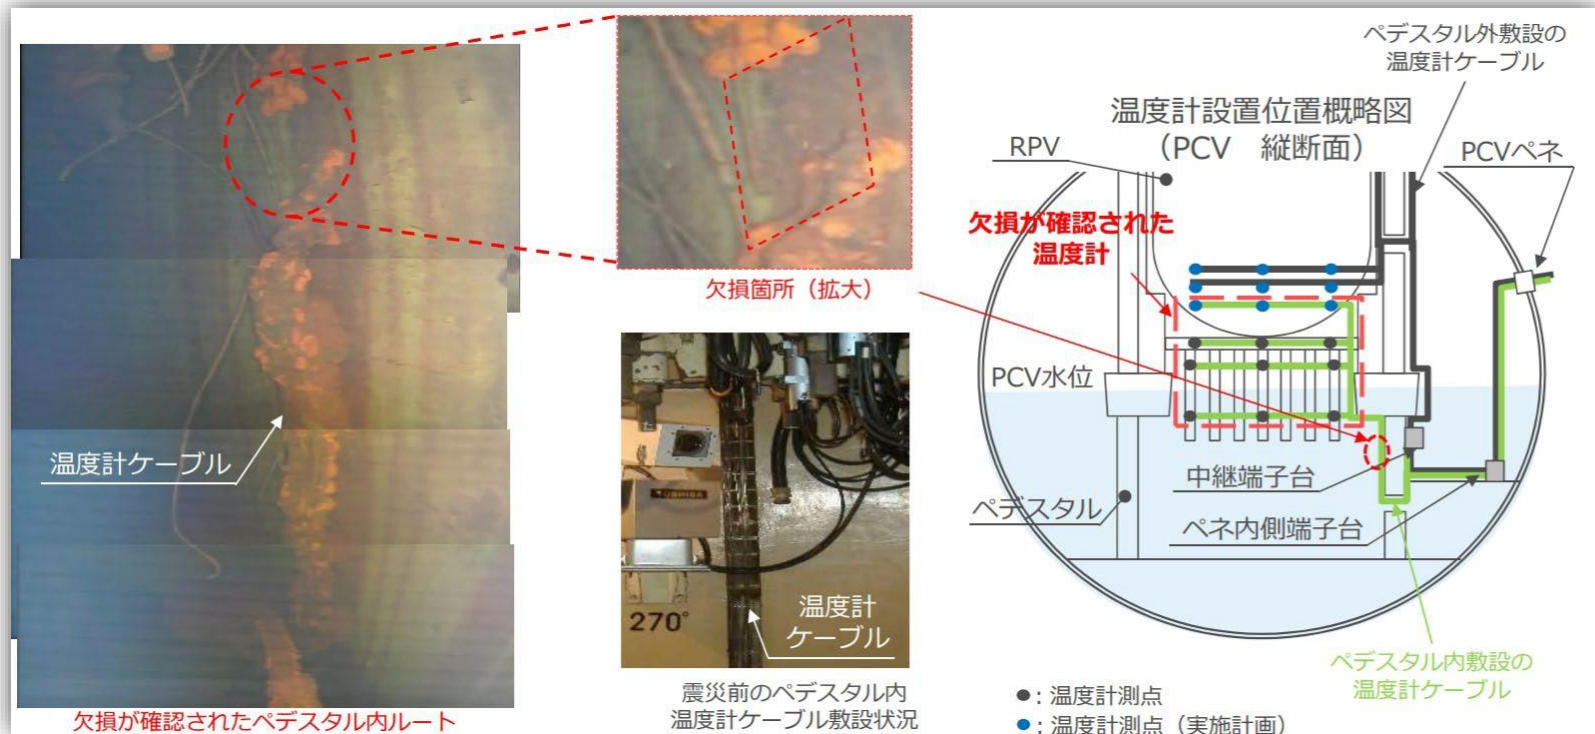
RPV底部にある温度計は、ペDESTAL内ルート12本、ペDESTAL外ルート6本があります。今回の内部調査映像によりペDESTAL内ルート12本すべてが欠損している状態が確認されました。 [3号機調査結果解析へ戻る](#) (次ページに続く)

3号機の原子炉圧力容器(RPV)底部にある温度計は、ペDESTAL内ルート12本、ペDESTAL外ルート6本があります。このうち原子力規制委員会に承認されている「福島第一原子力発電所 特定原子力施設に係る実施計画」において定めている運転上の制限の監視に使用している温度計は、ペDESTAL内ルート3本およびペDESTAL外ルート6本です。

今回の内部調査映像によりペDESTAL内ルート12本すべてが欠損している状態が確認されました。

東京電力は欠損の原因について、該当の温度計ケーブルはシースおよび素線が金属で構成されており融点1,000℃以上であることから、原子炉圧力容器底部から落下してきた高温の溶融物が付着したことによりケーブルが溶断したものと推定しています。

そして現在の状態について、ペDESTAL内のルートの温度計(12本)はケーブルが溶断しており、原子炉圧力容器底部温度の計測は出来ないことから「故障」と判断しました。

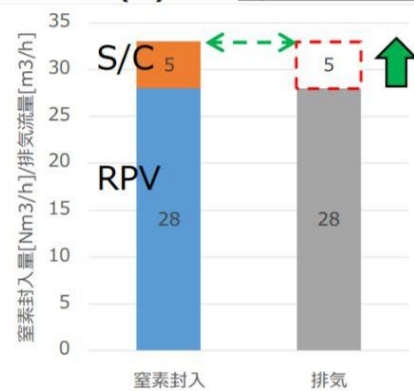
### <手順(2)> S/C窒素封入量を考慮してガス管理設備排気流量を増加させる

- 手順1完了後、PCV圧力が陽圧であり、かつ酸素濃度に有意な上昇がない場合、S/Cへの窒素封入分を考慮して排気流量を増加させる。
- 1回の操作あたり3m³/h以内を目安に、2回程度に分割して操作
- 操作後2日程度の監視により、監視パラメータに異常がないことを確認し、次の操作を実施する。

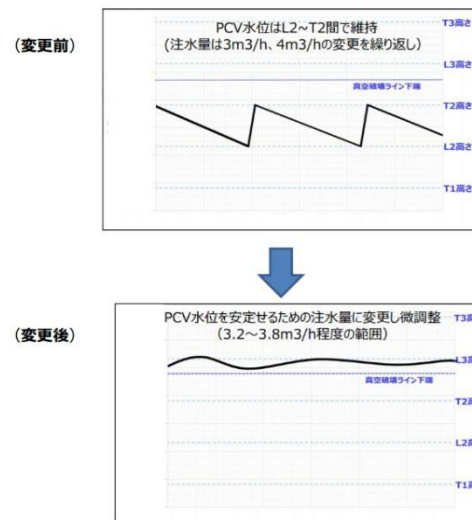
#### (注水量変更前後の水位変化のイメージ)

このことから1号機のPCVでは、2月13日の地震により、これまでに損傷が確認されていた真空破壊ラインベローズの損傷規模が0.5 m<sup>3</sup>/h程度拡大したと推定されます(下図)。

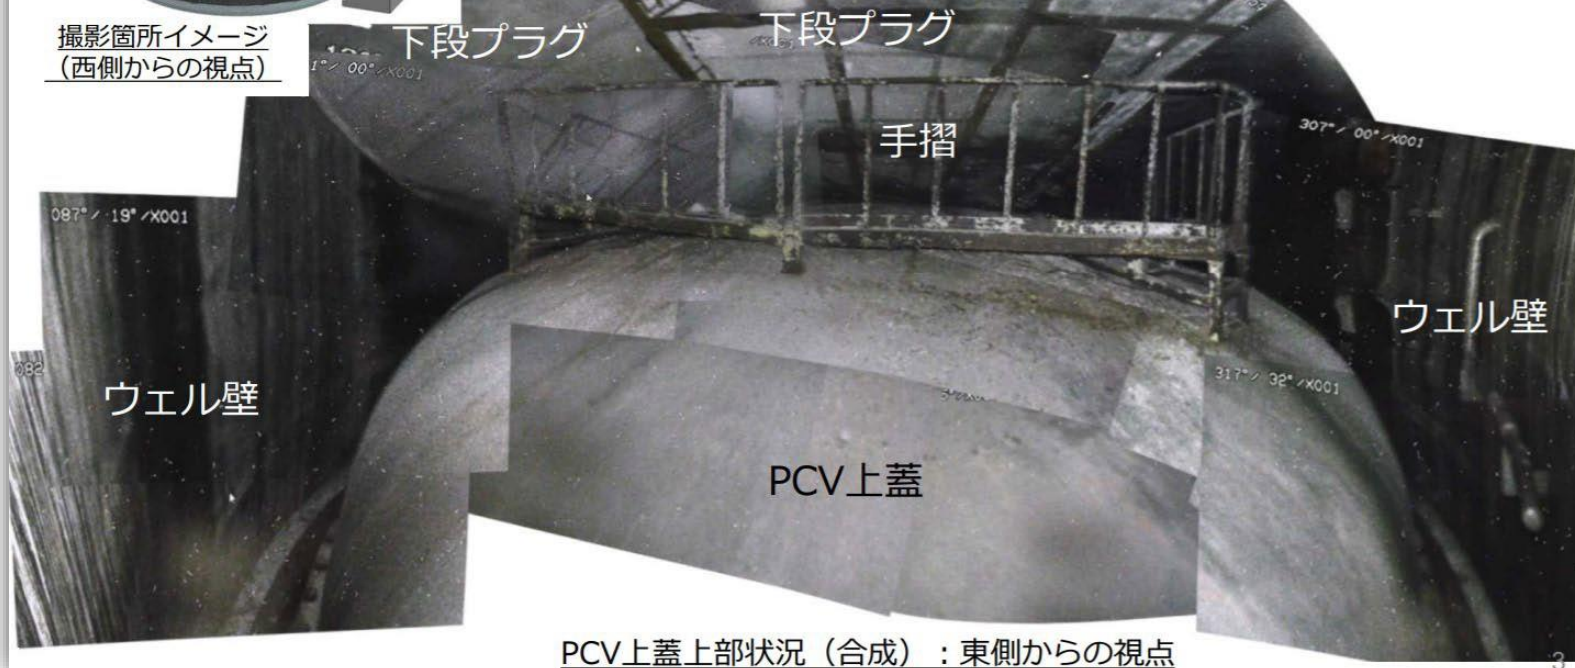
PCV上蓋上部状況（合成）：東側からの視点

- ホース設置時に原子炉キャビティ（ウェル）内の状況について、映像を取得することができた。
- 取得した映像からはPCV上蓋等の著しい損傷は確認されなかった。

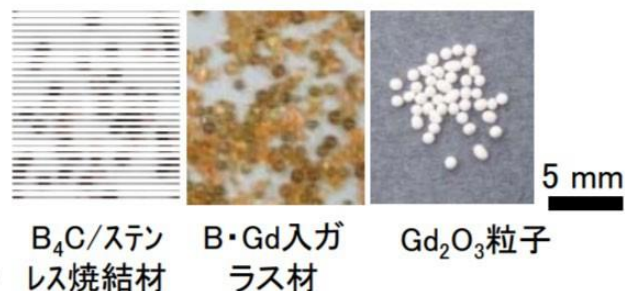
水ガラス/Gd<sub>2</sub>O<sub>3</sub>造粒粉材(硬化後)

ただ、イチエフの核燃料デブリのような不均一な性状の核燃料物質では、中性子を吸収するためには、ホウ酸水などの溶解性中性子吸収材だけでなく、局所的に散布できる非溶解性中性子吸収材(下図)も必要なようです。
