核燃料デブリの取り出し準備 2023年8月

概要 約880トンと推定される1～3号機の核燃料デブリ(以下、デブリ) [参照](#) の取り出し(準備)に係る当面の目標は、2号機では、2022年度中から2023年度後半に延期された数グラム程度のデブリの試験的取り出しです。その後数年間にわたるデブリの性状分析等を経て、2026年度以降に段階的に取り出し規模を拡大するとされています。 [参照](#)

0 核燃料デブリ(以下、デブリ)の推定位置および取り出し準備作業の進行状況

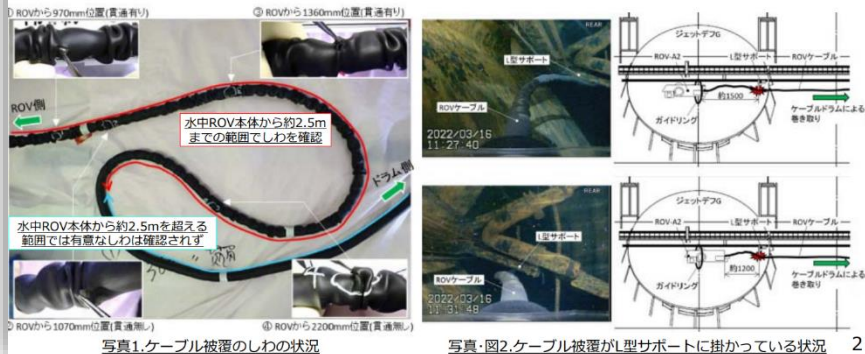
写真1.ケーブル被覆のしわの状況

- 水中ROV-A2本体：損傷は確認されなかった（外観目視点検、漏えい確認）
- 水中ROV-A2のケーブル（外観目視点検、漏えい確認）：
 - ・ 水中ROV-A2本体から約2.5mまでの範囲のケーブル被覆にしわが多く発生
 - ・ ケーブル被覆のしわの範囲内に損傷4箇所を確認、うち2箇所が被覆を貫通
- 調査（遊泳）中の状況（動画映像確認）：
 - ・ ジェットデフレクター※3G付近のL型サポート※4にケーブルが掛かる

写真・図2.ケーブル被覆がL型サポートに掛かっている状況
