核燃料デブリの取り出し準備 2023年9月

0 核燃料デブリ(以下、デブリ)の推定位置および取り出し準備作業の進行状況

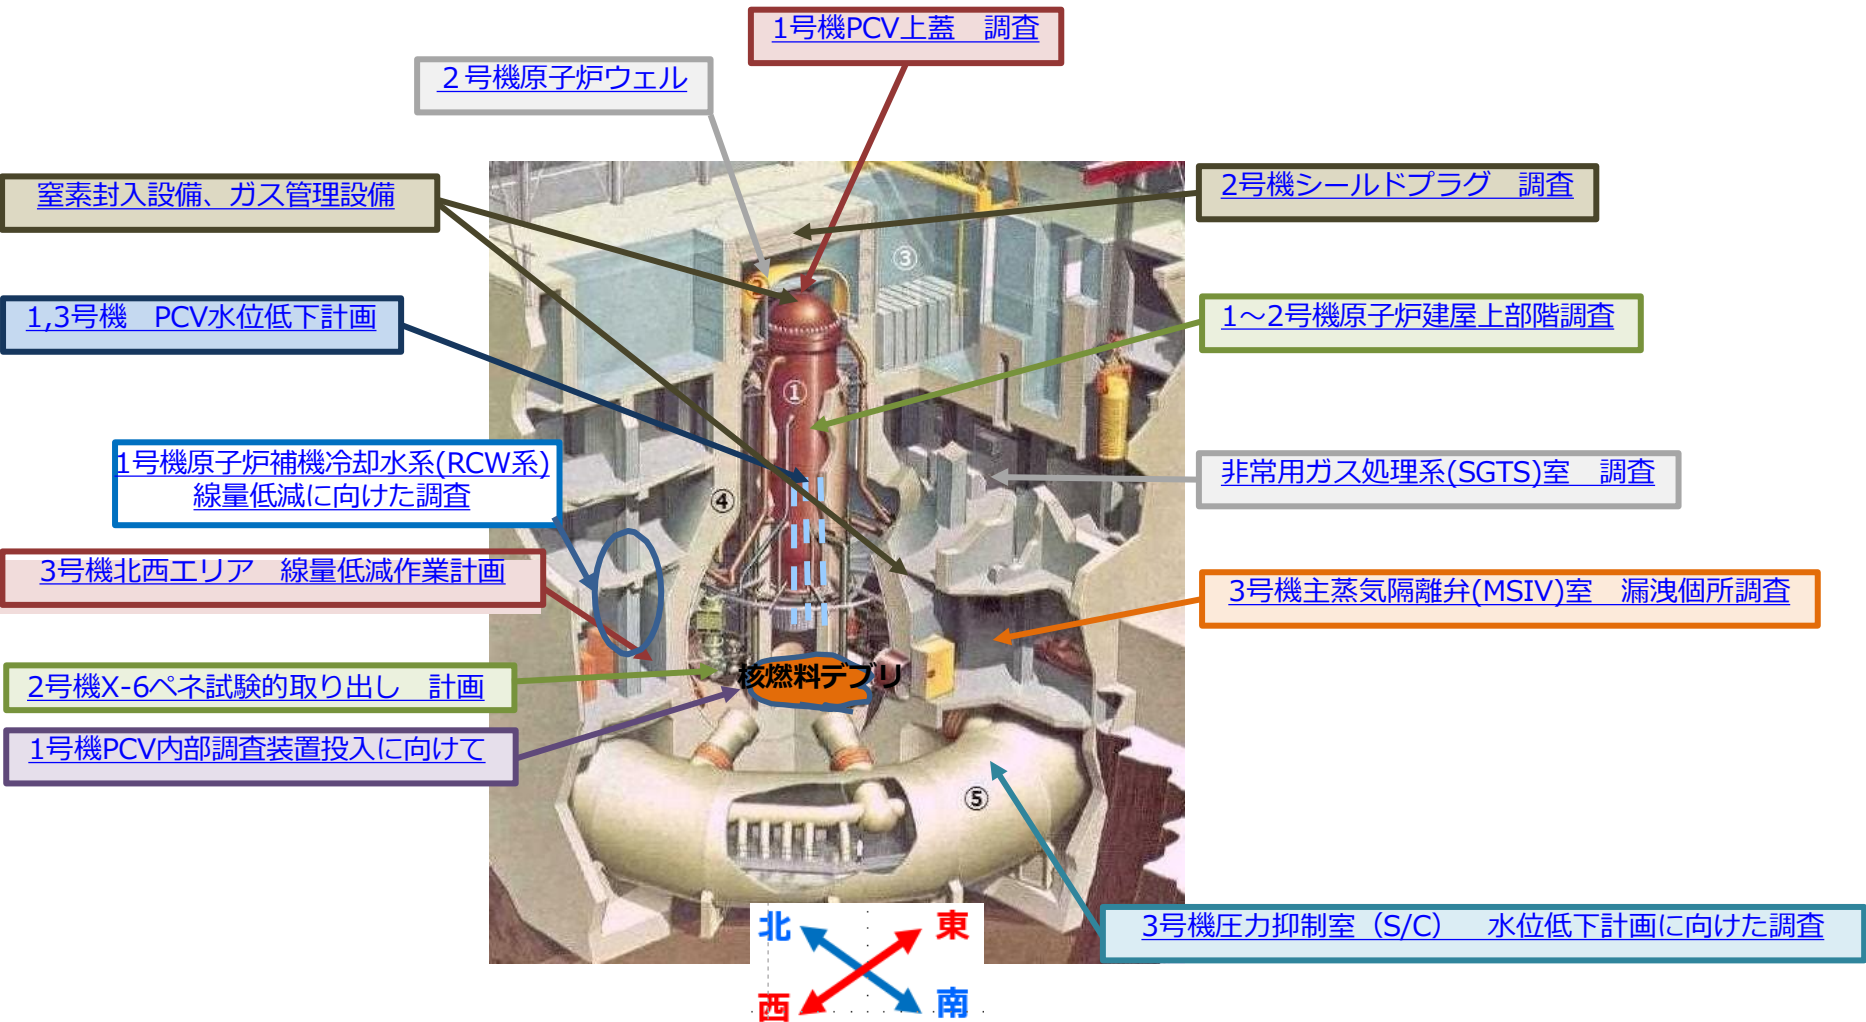
下の図は、現在進行中または計画中の核燃料デブリ取り出し準備としての作業・調査個所の、原子炉建屋内でのおよその位置関係を模式図に落としてみたものです。正確な位置ではありません。

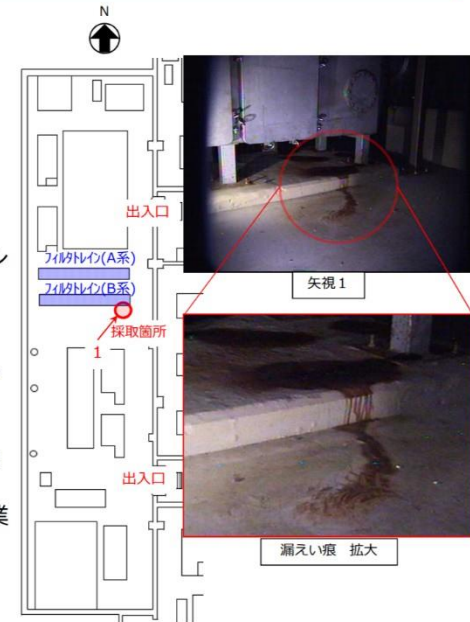
- 漏えい痕の位置より、フィルタトレインからの漏えいと推定(α汚染はなし)。
- 現時点で漏えいは発生しておらず、漏えい痕自体も湿った状態ではない。
- ただし、3/4号機同様フィルタトレイン内に汚染水が残存している可能性あり。
- また、1号機SGTS室調査においても、漏えい源は特定できないが軽微なα汚染を含む床面の汚染が確認されている。
- このような汚染情報は、今後の廃炉作業に活用する予定。
