核燃料デブリの取り出し準備 2023年10月

概要 約880トンと推定される1～3号機の核燃料デブリ(以下、デブリ) [参照](#) の取り出し(準備)に係る当面の目標は、2号機では、2022年度中から2023年度後半に延期された数グラム程度のデブリの試験的取り出しです。その後数年間にわたるデブリの性状分析等を経て、2026年度以降に段階的に取り出し規模を拡大するとされています。 [参照](#)

0 核燃料デブリ(以下、デブリ)の推定位置および取り出し準備作業の進行状況

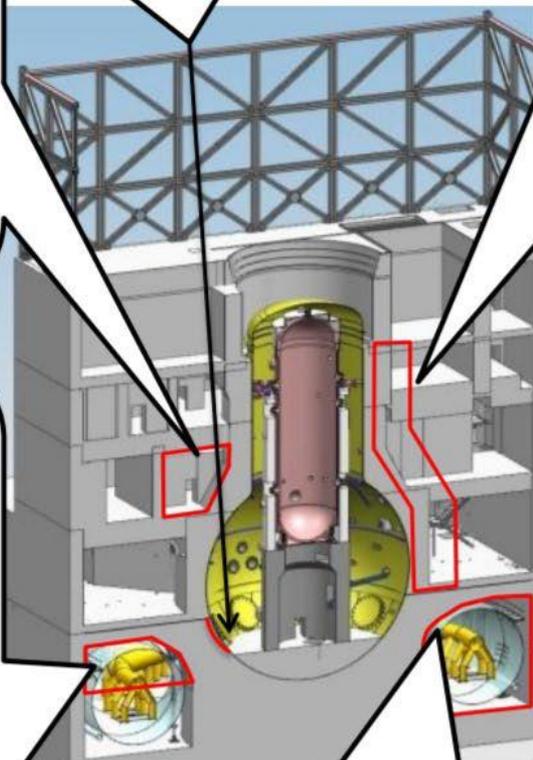
⑧D/Wシェルの補修

調査結果等を踏まえてシェル損傷状態を想定し、補修(止水)方法の検討を行う。

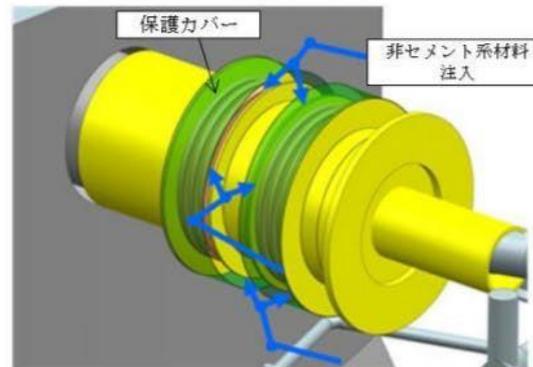
④シール部、⑤配管ペローズ

PCVを貫通している貫通部のうち、開放部に設置されている貫通部については、溶接補修を基本とするが、接近不可の場合を想定し、非セメント系材料を用いた止水を検討する。

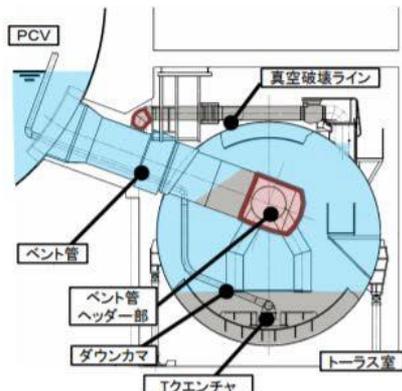
③-1 ベント管止水技術、③-2 真空破壊ライン止水技術

PCV下部の真空破壊ライン、ベント管、ダウンカマ、Tクエンチャは、セメント系材料で止水を行う。

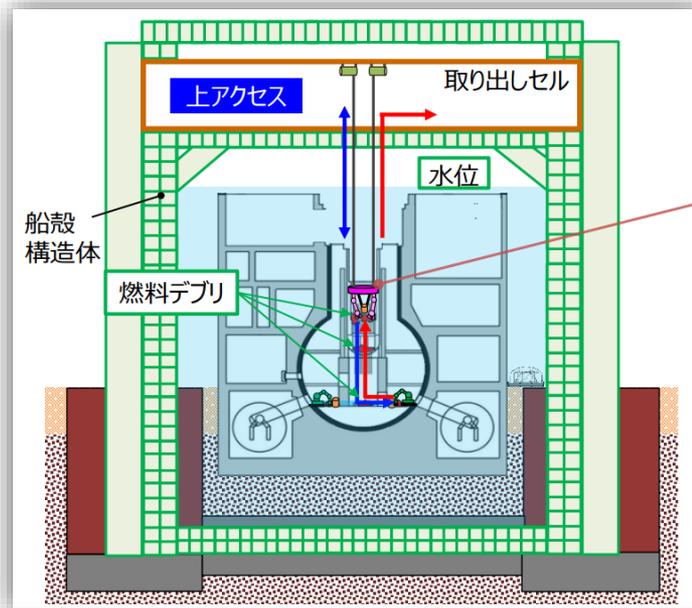
2、新冠水工法

利点	課題
<ul style="list-style-type: none"> ◆ 原子炉建屋全体を冠水させることにより、作業員が現場で作業可能 ◆ 原子炉建屋を構造物で完全に覆うので、原子炉建屋からの放射能漏えいを抑制することができる 	<ul style="list-style-type: none"> ◆ 原子炉建屋を囲む構造物を設置するので、撤去する周辺建屋などが増え、準備に時間を要す ◆ 原子炉建屋の地盤にトンネルを掘る場合など、そこに放射能がある前提で工事を検討する必要がある ◆ 原子炉建屋の地盤も含めて、構築物を組み立てるような実績のない工事となるので、実証試験など、着工前の準備に時間を要す

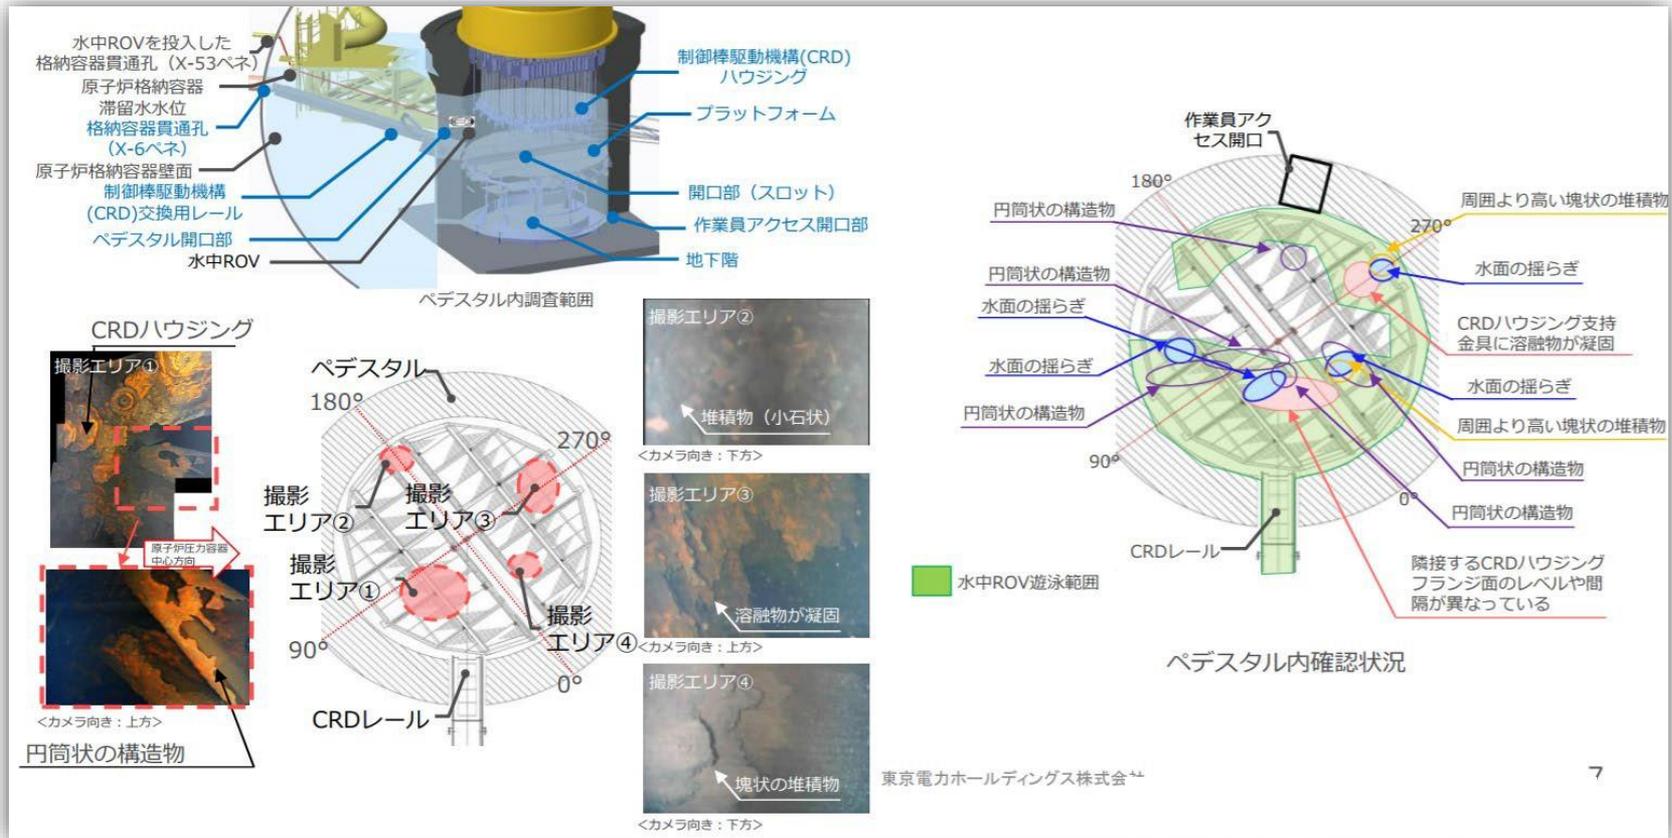
ペDESTAL内部において、複数の構造物の損傷や、溶融物が凝固したと思われるものが制御棒駆動機構(CRD)ハウジングフランジ等に付着している状況を確認しました。また、ペDESTAL内の複数箇所で砂状、小石状、塊状の堆積物を確認しています。

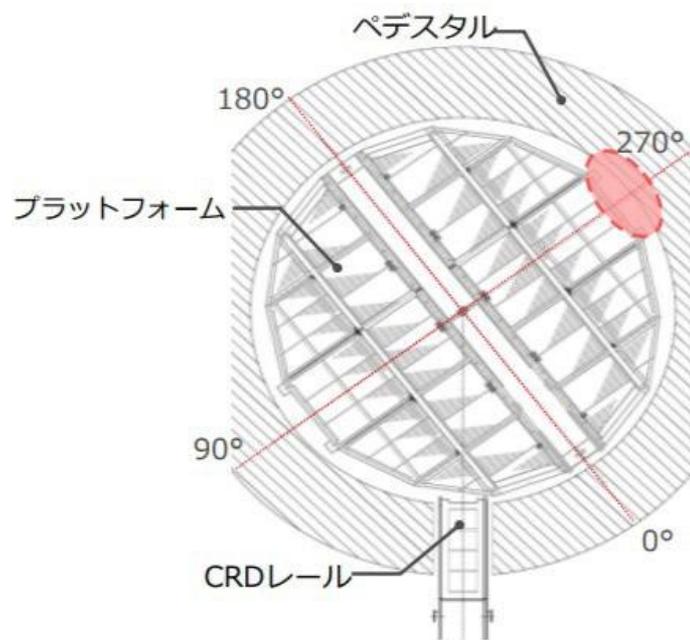
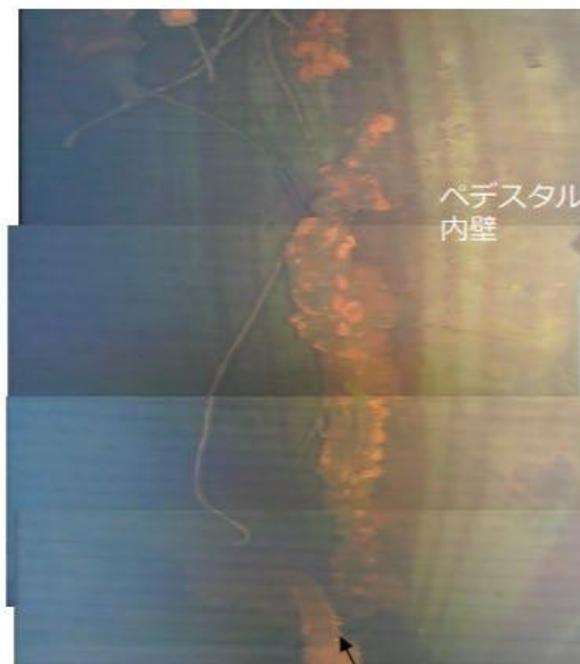
- ペDESTAL内壁270°付近で、ペDESTAL内壁面にてケーブルが欠損している状況を確認
- ペDESTAL内に落下してきた高温の溶融物が付着したことにより、欠損したものと推定

この(5)から、3号機の原子炉圧力容器(RPV)温度計の一部のケーブルが欠損していたことが判明しました。

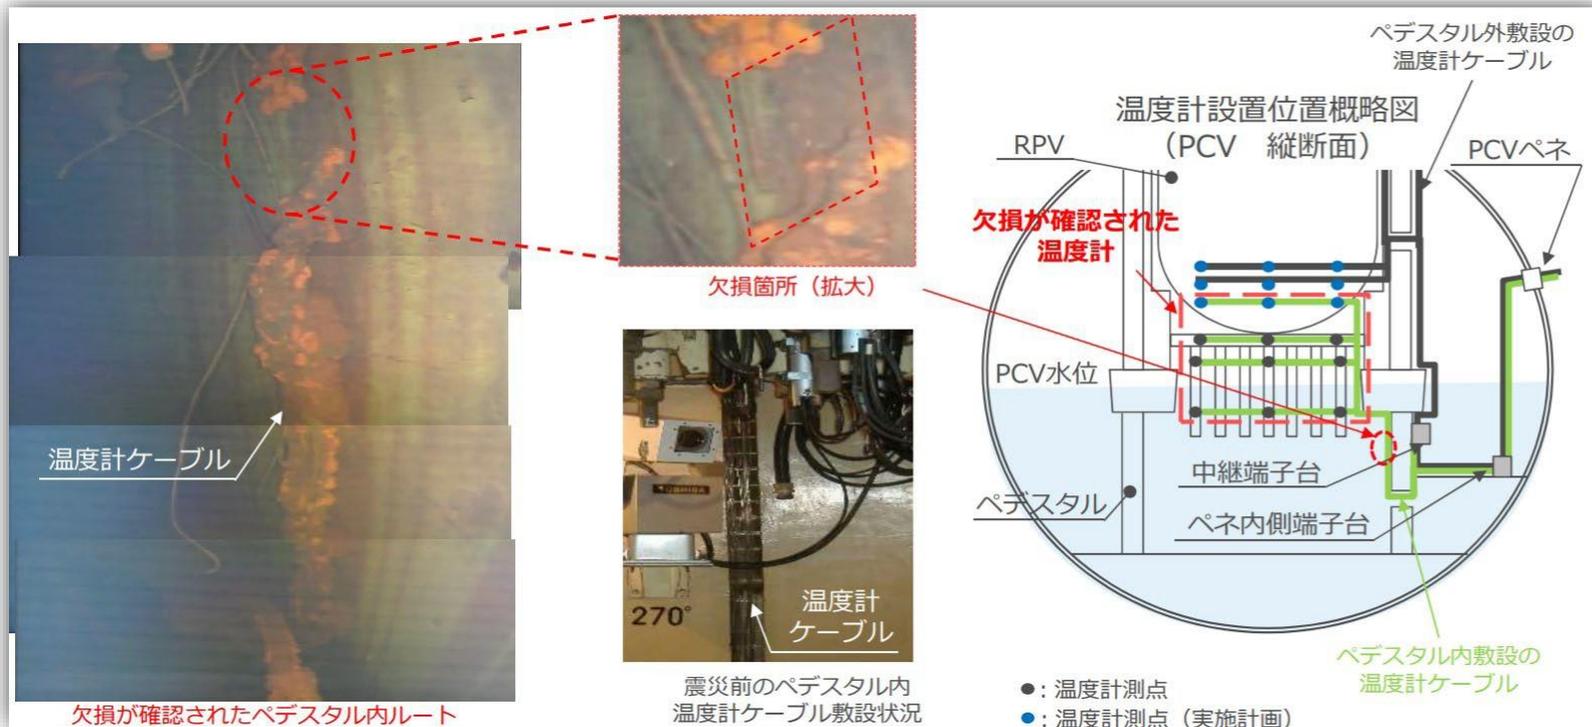
RPV底部にある温度計は、ペDESTAL内ルート12本、ペDESTAL外ルート6本があります。今回の内部調査映像によりペDESTAL内ルート12本すべてが欠損している状態が確認されました。 [3号機調査結果解析へ戻る](#) (次ページに続く)

東京電力は欠損の原因について、該当の温度計ケーブルはシースおよび素線が金属で構成されており融点1,000℃以上であることから、原子炉圧力容器底部から落下してきた高温の溶融物が付着したことによりケーブルが溶断したものと推定しています。

そして現在の状態について、ペDESTAL内のルートの温度計(12本)はケーブルが溶断しており、原子炉圧力容器底部温度の計測は出来ないことから「故障」と判断しました。

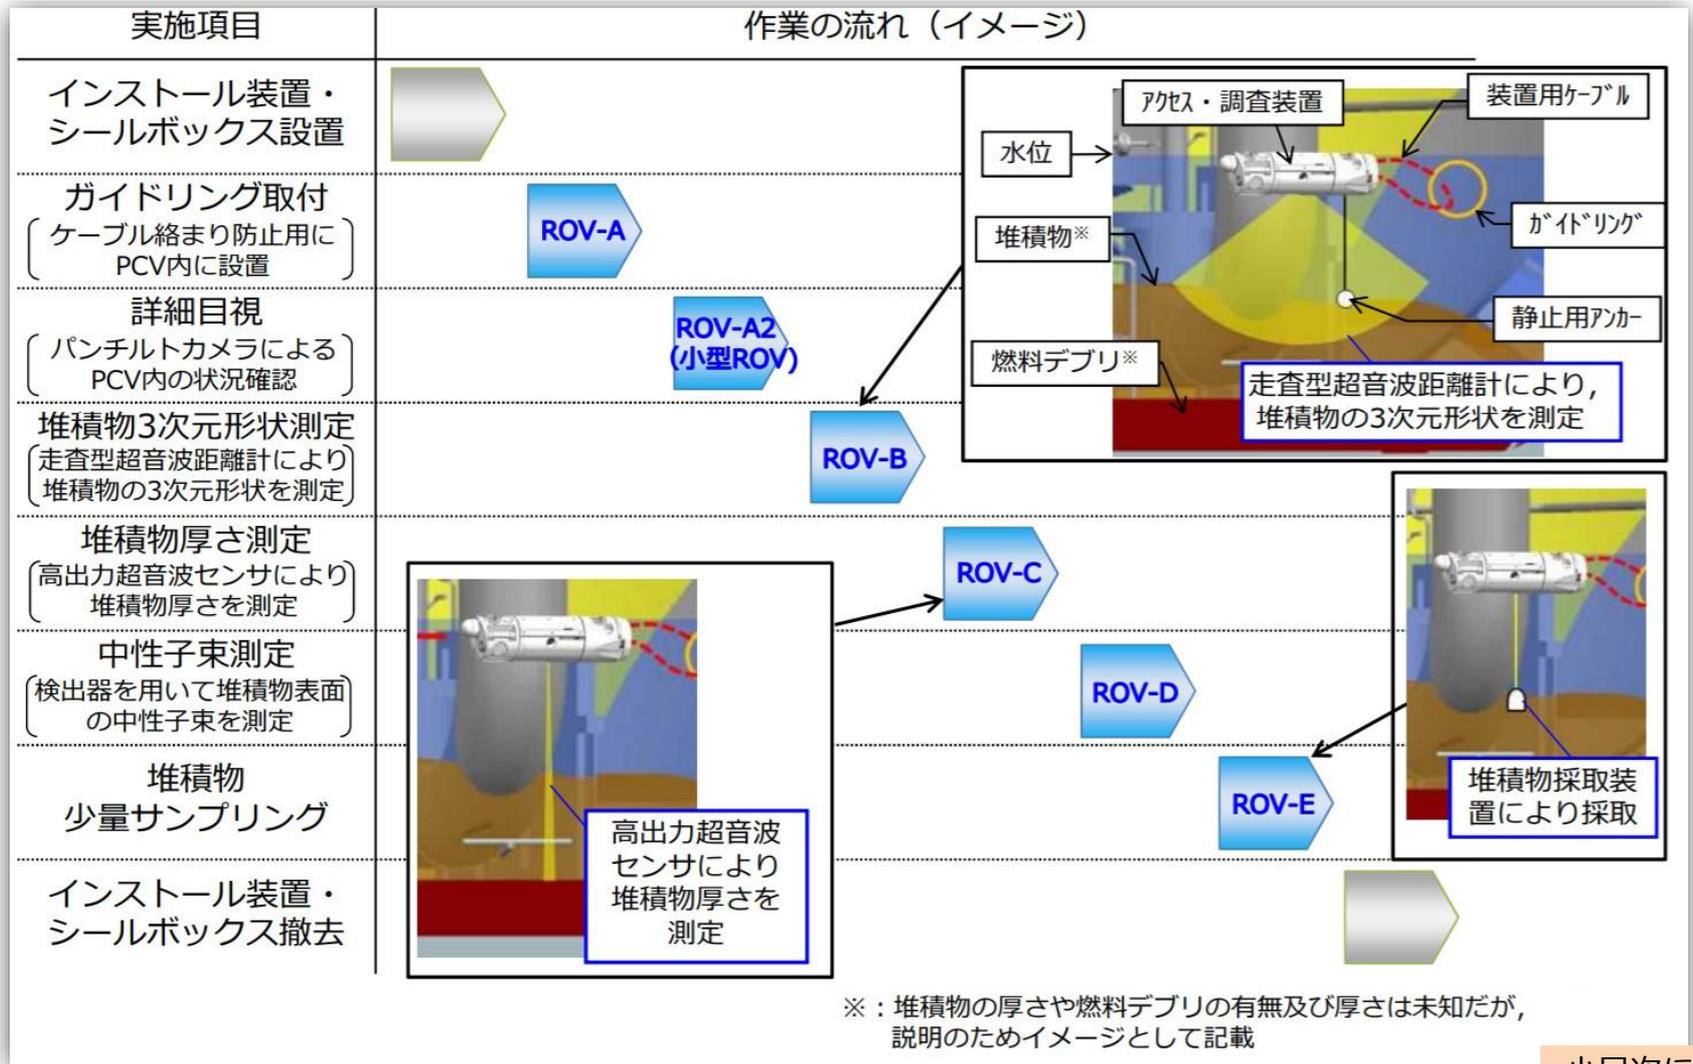
潜水機能付ボート型アクセス・調査装置については、機能毎に6種類準備する予定としています。

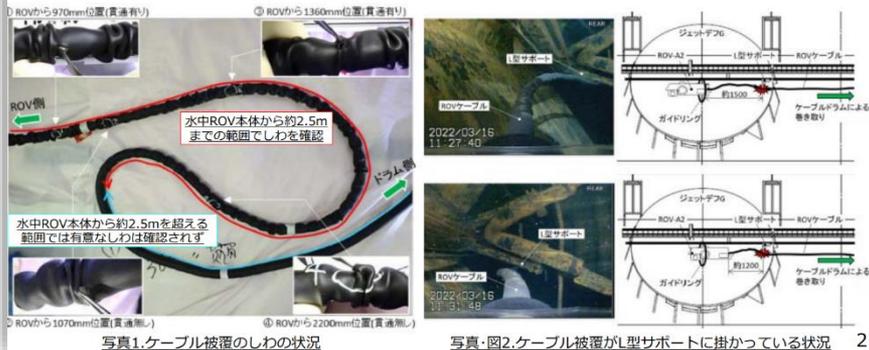
(1)

- 調査結果を踏まえ、以下の理由によりカメラに水が浸入したものと推定しました。
- ① 水中ROV-A2の巻き上げ作業*に伴い、水中ROV-A2のケーブル被覆が、ピンチローラーでごかれることにより、ケーブル被覆にしわが発生し、巻き上げ作業を繰り返すことで、しわが水中ROV-A2本体側に集約
 - ② ケーブル被覆のしわが、調査時、ジェットデフレクターG付近にあるL型サポートに掛かり、ケーブル被覆が損傷（貫通）し、ケーブル被覆内に水が浸入
 - ③ 3月16日の地震以降に実施した、一時的な水中ROV-A2の巻き上げ作業やPCV水位確認作業にあたり、水中ROV-A2が垂直（吊り下ろし）姿勢となり、この際、ケーブル被覆内に浸入していた水が、ケーブル被覆内を伝い、水中ROV-A2（カメラ）に至った

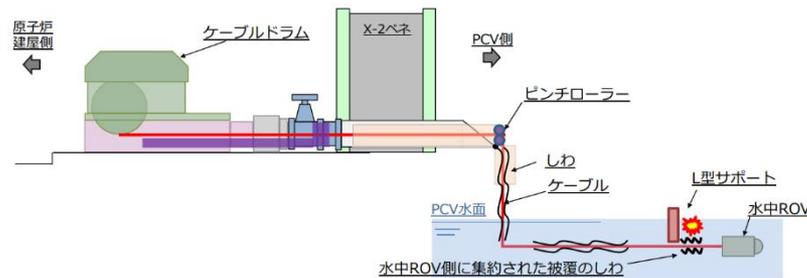
- 推定原因を踏まえ、以下の再発防止対策を講じることとしました。
- L型サポートへのケーブルの掛かり回避対策*
 - ① 水平方向での回避対策として、ジェットデフレクターGのガイドリングを通過しないルートに変更（図1参照）
 - ② 垂直方向での回避対策として、L型サポート付近を遊泳する際には、L型サポートおよびその他の干渉物等との間隔を確認しながら、可能な範囲で深く潜水（通過）（図2参照）
- なお、上記対策を講じた上においても、ケーブルの掛かりが確認された場合、水中ROV-A2の前進・左右への遊泳・潜水等により、掛かりの解消を試みることでし、解消されない場合のみ、ケーブル巻き上げ作業を慎重に実施する手順に変更。

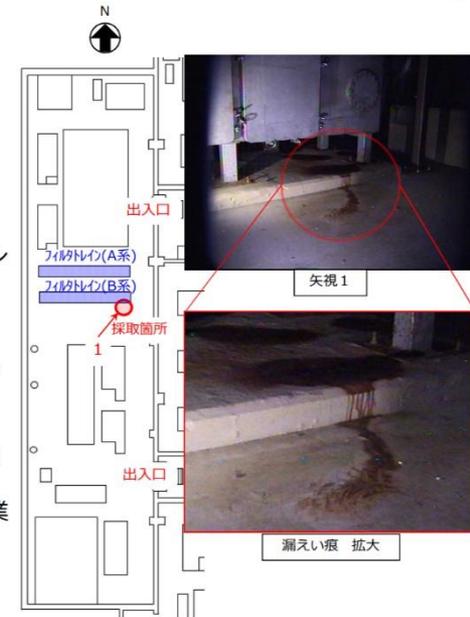
- 漏えい痕の位置より、フィルタトレインからの漏えいと推定(α汚染はなし)。
- 現時点で漏えいは発生しておらず、漏えい痕自体も湿った状態ではない。
- ただし、3/4号機同様フィルタトレイン内に汚染水が残存している可能性あり。
- また、1号機SGTS室調査においても、漏えい源は特定できないが軽微なα汚染を含む床面の汚染が確認されている。
- このような汚染情報は、今後の廃炉作業に活用する予定。

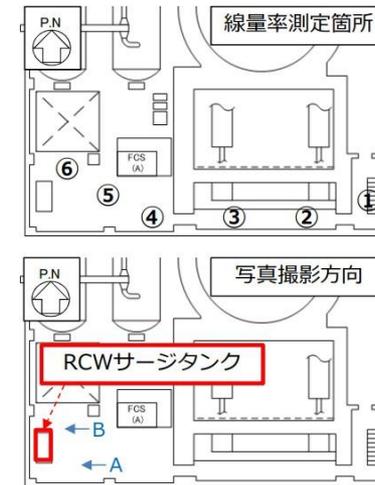
測定箇所 No.	空間線量率 [mSv/h]
①	7.5
②	1.0
③	1.0
④	6.0
⑤	20
⑥	21

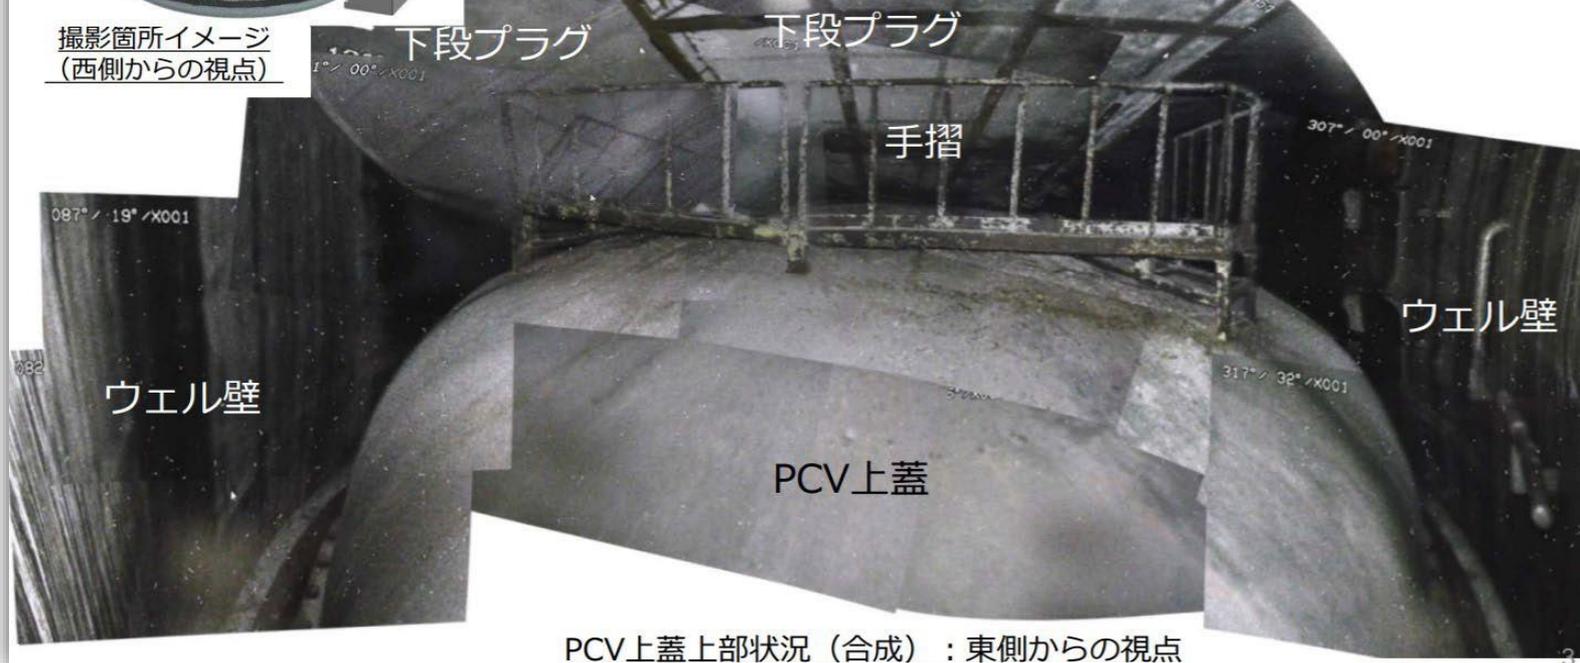
PCV上蓋上部状況（合成）：東側からの視点

- ホース設置時に原子炉キャビティ（ウェル）内の状況について、映像を取得することができた。
- 取得した映像からはPCV上蓋等の著しい損傷は確認されなかった。

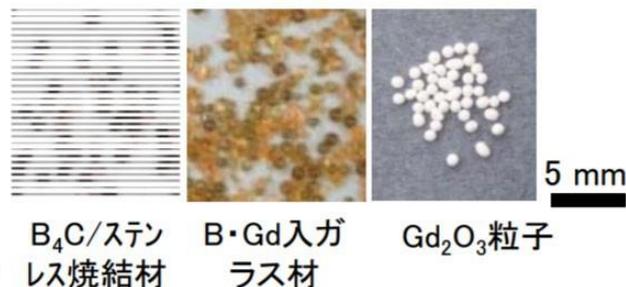
水ガラス/Gd₂O₃造粒粉材(硬化後)

ただ、イチエフの核燃料デブリのような不均一な性状の核燃料物質では、中性子を吸収するためには、ホウ酸水などの溶解性中性子吸収材だけではなく、局所的に散布できる非溶解性中性子吸収材(下図)も必要なようです。
