「廃炉」の主な作業項目と作業ステップ

東京電力ホールディングス（株）福島第一原子力発電所の廃止措置等に向けた中長期ロードマップ進捗状況（概要版）

取組の状況

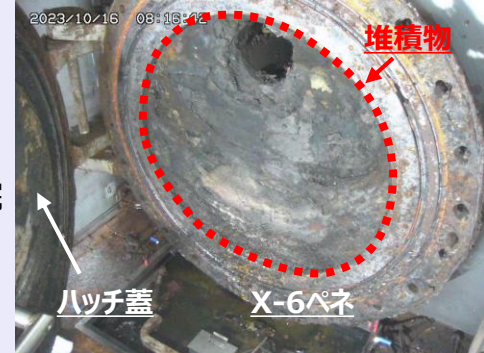
<X-6ペネハッチの開放後の状況>

10月12日にX-6ペネハッチを固定している全てのボルト・ナットの切断・取り外しが完了しました。その後、10月16日にX-6ペネハッチの開放が完了し、入り口付近が堆積物で覆われていることが確認されました。

現在、X-6ペネ内部の堆積物除去に向けた準備を行っているところであり、引き続き安全最優先に作業を進めていきます。

2号機原子炉格納容器（PCV）内部調査・試験的取り出しに向けて、アーム型装置をX-6ペネからPCV内に進入させ、PCV内の障害物の除去作業を行いつつ内部調査を進める計画です。
