核燃料デブリの取り出し準備 2023年11月

概要 約880トンと推定される1～3号機の核燃料デブリ(以下、デブリ) [参照](#) の取り出し(準備)に係る当面の目標は、2号機では、2022年度中から2023年度後半に延期された数グラム程度のデブリの試験的取り出しです。その後数年間にわたるデブリの性状分析等を経て、2026年度以降に段階的に取り出し規模を拡大するとされています。 [参照](#)

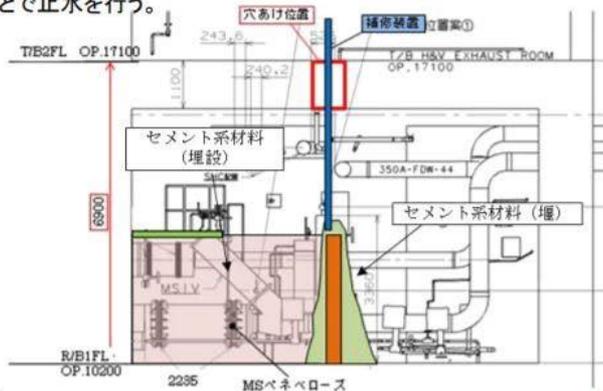
⑤貫通部の止水工法(小部屋内)

PCVを貫通している貫通部のうち、小部屋内に設置されている貫通部については、小部屋内をセメント系材料で埋設することで止水を行う。

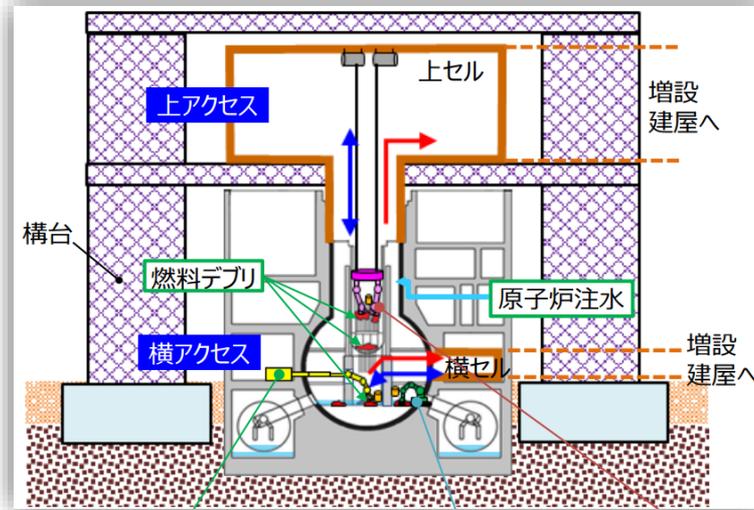
1、気中工法

利点	課題
<ul style="list-style-type: none"> ◆ 高線量下での作業のため、遠隔操作装置を使用。技術力向上に貢献 ◆ 現場環境をあまり変化させず、現状のまま取り出しするため、他の工法への変更など、柔軟に対応可能 ◆ 水を溜めるなど、燃料デブリに与える状況変化が少ないので、臨界管理が比較的容易 	<ul style="list-style-type: none"> ◆ 遠隔操作装置の故障対策など信頼性の向上を図ること ◆ 遮へいや汚染拡大を抑制するための構築物が大きくなり、撤去する周辺建屋などが増え、準備に時間を要す ◆ 燃料デブリへのアクセスが可能となった時点からの現場調査となり、遠隔操作装置の改善など、燃料デブリ取り出しに時間を要す

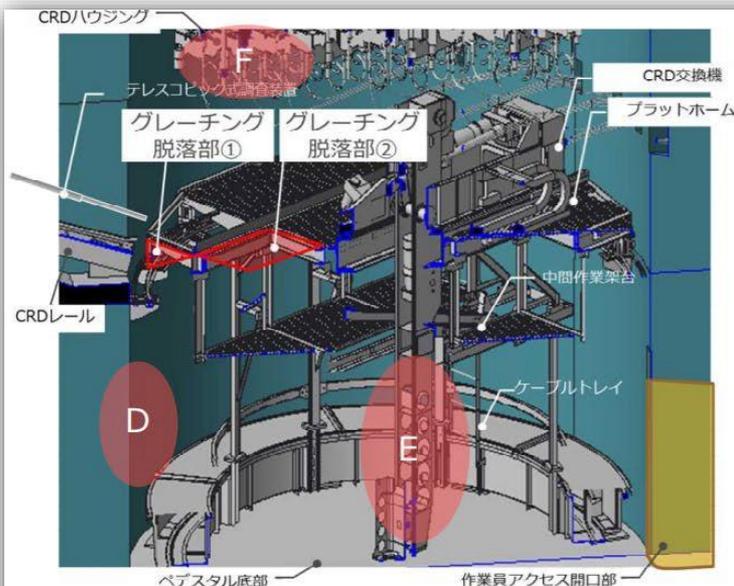
- ペDESTAL内壁面には、大きな損傷は確認されず
- ペDESTAL内の既設構造物（CRD交換機）については大きな損傷は確認されず
- CRDハウジングサポートは、2017年1～2月の調査と同様、大きな損傷は確認されず

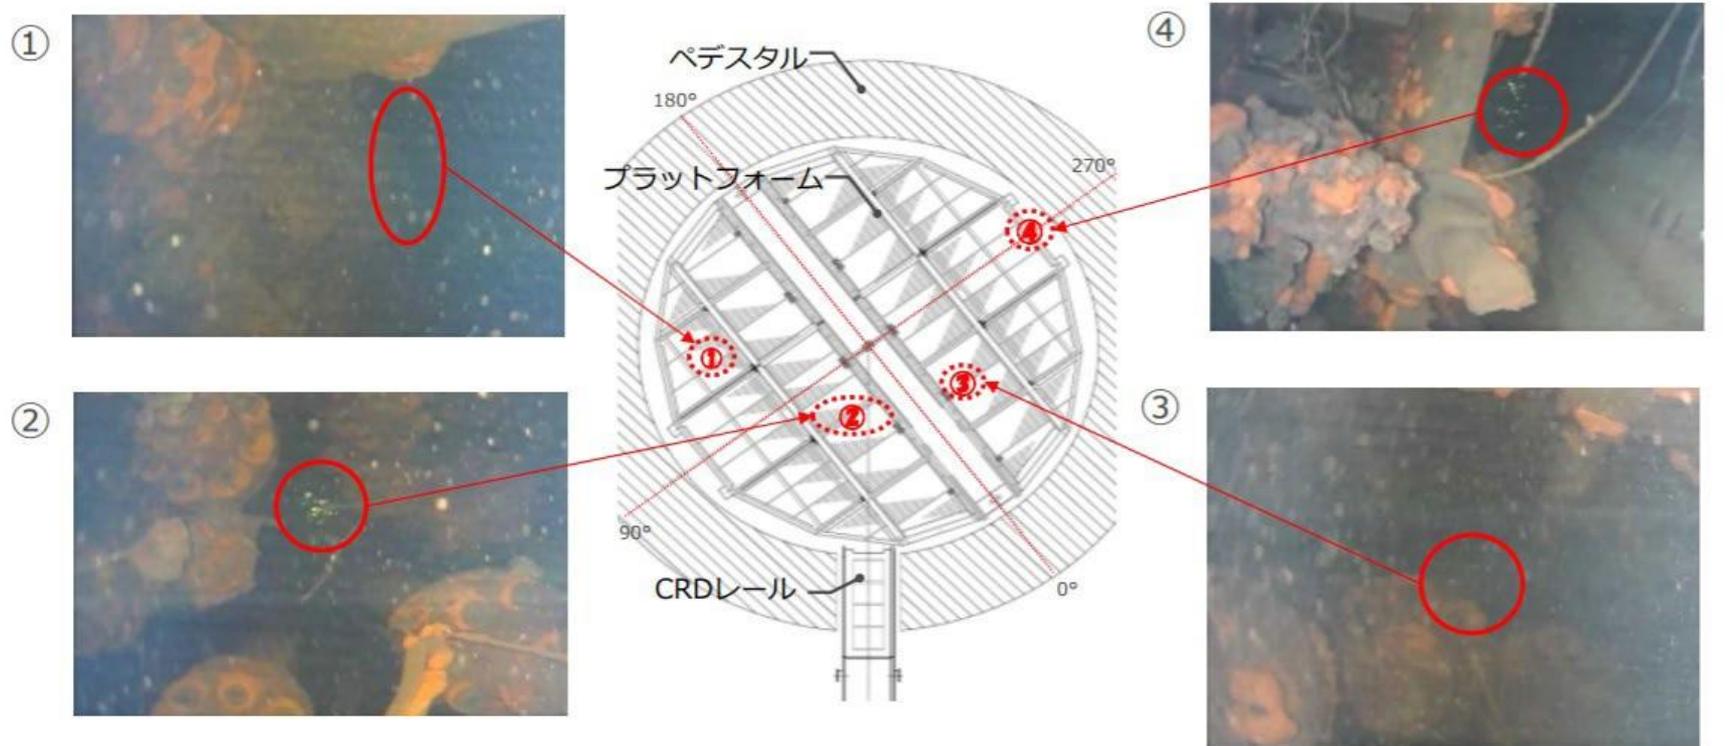
<カメラ向き：全て上方>

- 水面の揺らぎが①～④で確認されたことで、RPV底部の損傷がRPV下鏡の中央部分だけではなく、外周部にも存在する可能性あり

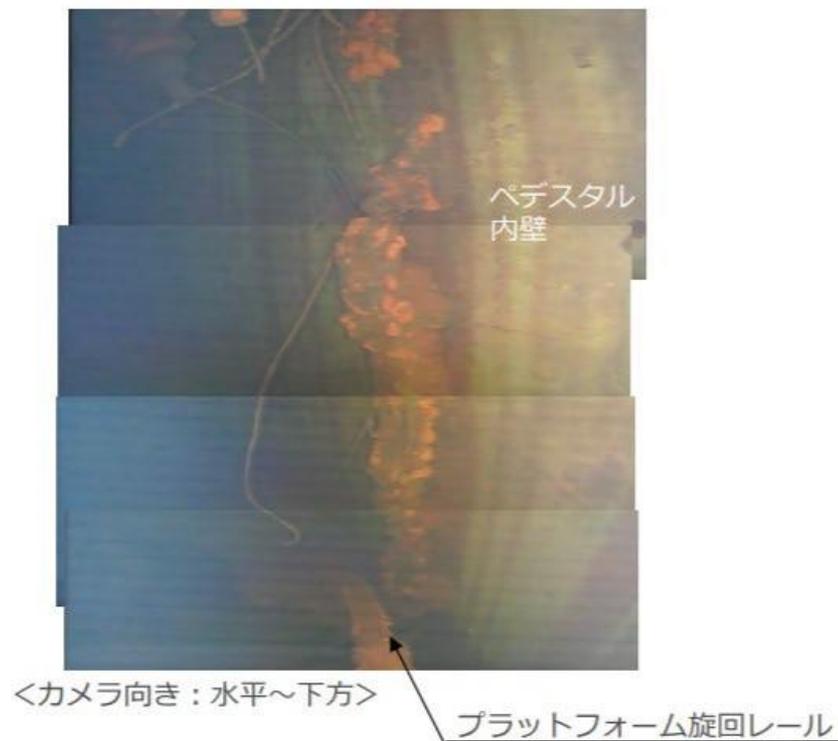
- ペDESTAL内壁270°付近で、ペDESTAL内壁面にてケーブルが欠損している状況を確認
- ペDESTAL内に落下してきた高温の溶融物が付着したことにより、欠損したものと推定

この(5)から、3号機の原子炉圧力容器(RPV)温度計の一部のケーブルが欠損していたことが判明しました。

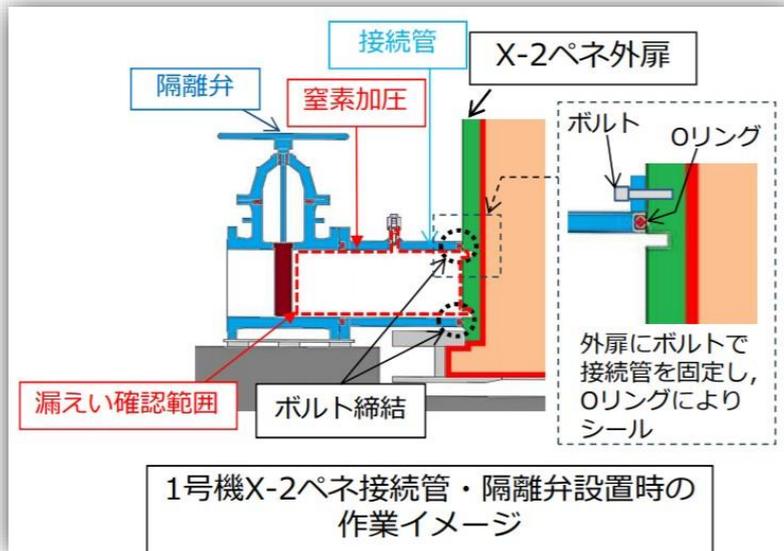
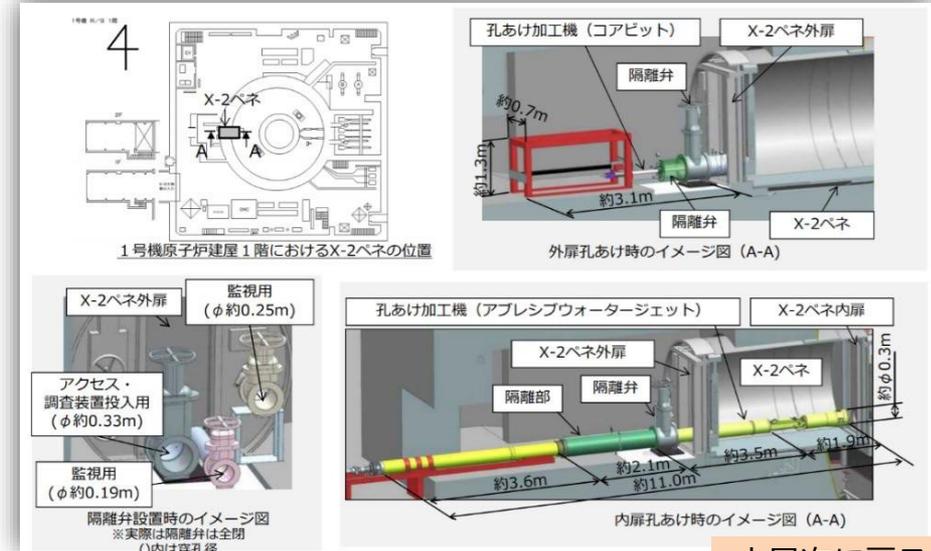
東京電力によると、アクセスルート構築は接続管、隔離弁および隔離部で格納容器内外の遮断(バウンダリ)を確保しながら作業を実施します。

そのため、アクセスルート構築中およびPCV内部調査中のバウンダリとなる、接続管、隔離弁をX-2ペネ外扉に設置し、設置後に接続管、隔離弁は窒素加圧による漏えい確認を行うそうです。 カメラ設置による圧力低下に戻る

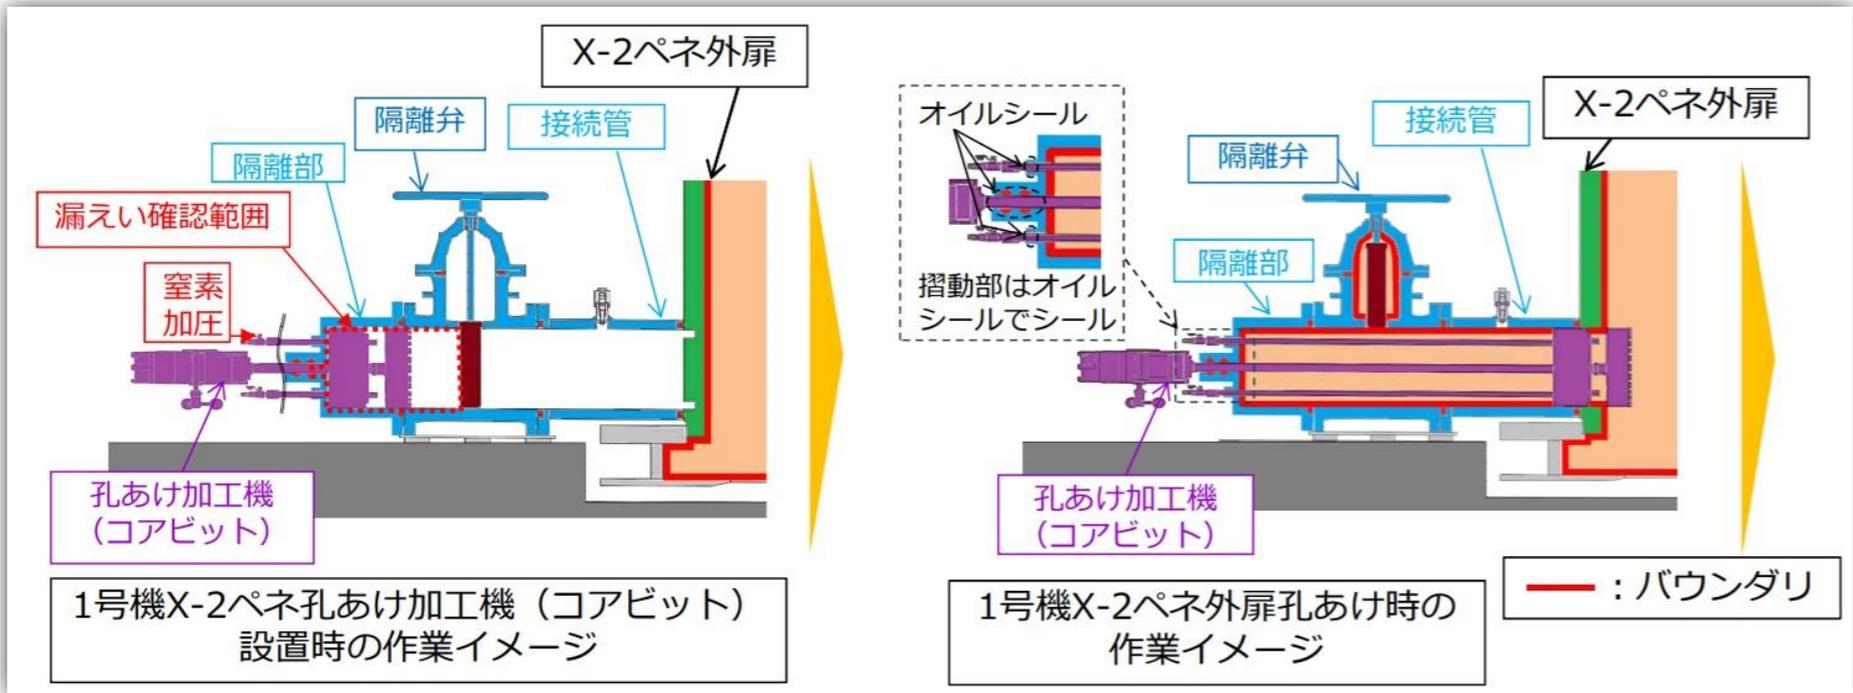
隔離弁に孔あけ加工機(コアビット)を設置した後、隔離弁を開ける前に窒素加圧を行い、漏えい確認を行います。隔離弁を開け、孔あけ加工機(コアビット)にてX-2ペネ外扉に孔を開けます。

以降の作業においても、隔離弁を開ける前に窒素加圧、漏えい確認を行ってから作業を進めるとしています。

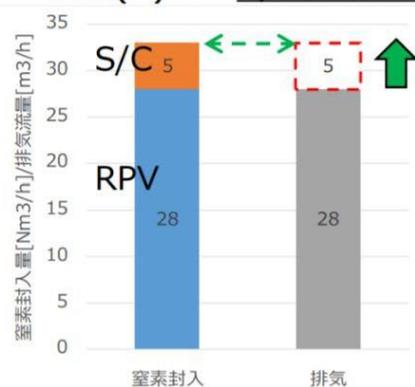
<手順(2)> S/C窒素封入量を考慮してガス管理設備排気流量を増加させる

- 手順1完了後、PCV圧力が陽圧であり、かつ酸素濃度に有意な上昇がない場合、S/Cへの窒素封入分を考慮して排気流量を増加させる。
- 1回の操作あたり3m³/h以内を目安に、2回程度に分割して操作
- 操作後2日程度の監視により、監視パラメータに異常がないことを確認し、次の操作を実施する。

また、排気流量が窒素封入量を上回った場合、PCVへの空気の漏れ入りが増加し、PCV内の酸素濃度が上昇する可能性があります。排気流量操作を8 m³/h以下とすることで、酸素濃度が可燃限界(5%)を超えることはないそうです。1 m³/h程度の空気の漏れがある場合、操作24時間後の酸素濃度は約0.3%程度と予測され、酸素濃度監視で検知可能としています。

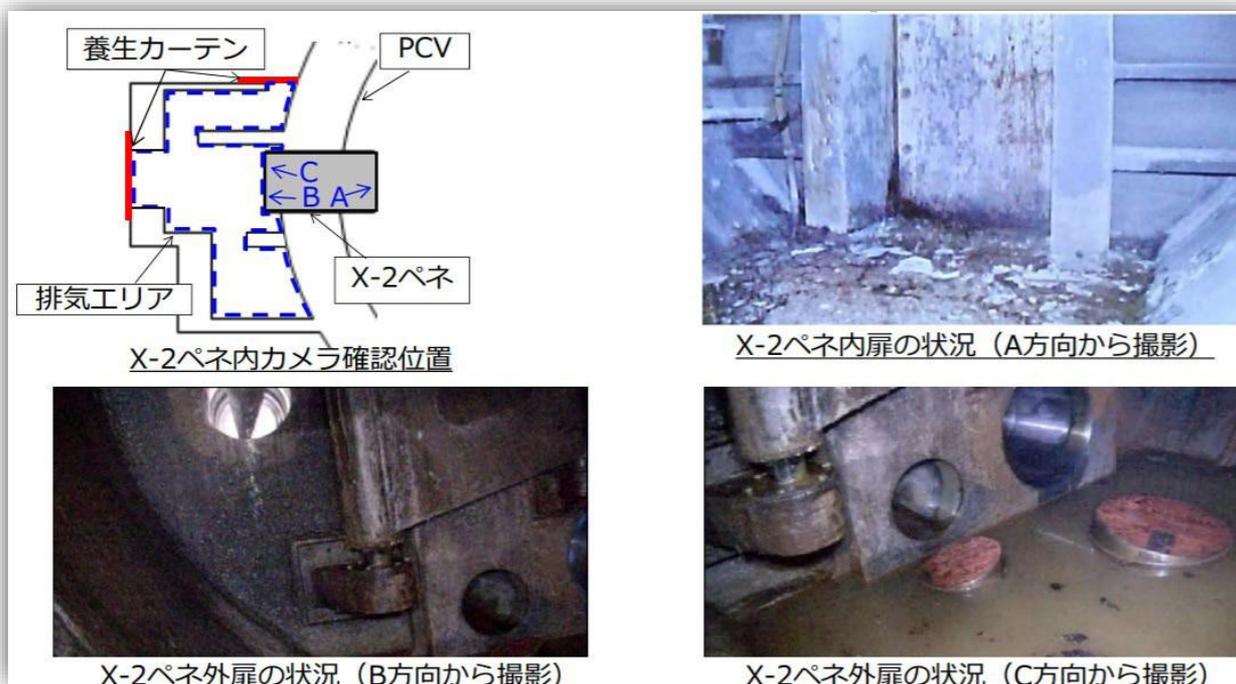
堆積物の性状は分かっていないが、内面の塗装がはがれているように見えるため、塗装が剥げて堆積したものと推定。

内扉孔開けをするためのAWJ装置の設置箇所に堆積物が確認されたことから、装置設置のために治具により、堆積物の一部を除去。治具の堆積物に接触した箇所についてスミアを採取。今後、分析する予定。

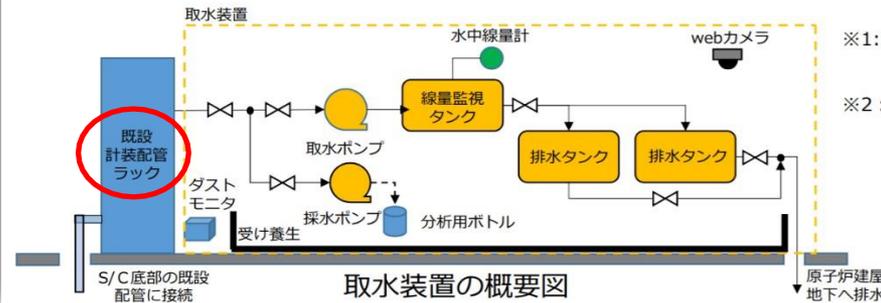
ステップ1：既設配管から取水
ステップ2：S/Cから直接取水

- 装置はポンプ・タンク等で構成し、取水した水は排水タンクへ移送・貯留。
- 貯留した水は建屋滞留水と同項目の分析※1を実施し、滞留水移送・処理に問題が無いことを確認の上、建屋地下へ排水。排水タンク（約2m³）を2基設け、分析期間（約3日）も取水を継続することで、作業期間を短縮。
- S/C内包水を採水したと判断※2するまで取水/分析/排水の作業を繰り返す。
- 被ばく低減を考慮し、取水/排水の操作や監視（webカメラ等）を遠隔で実施。また、急激な濃度変化に備え、監視用タンクで取水した水の線量を監視。
- 汚染拡大防止対策として、装置は受け養生内に設置し、受け養生外に設置するホースは二重構造とすることで、万が一漏えいが発生した場合も、汚染範囲の拡大を防止。

※1: 全α,全β,y核種(Cs-134, 137), 塩素, Ca, Mg, H-3
 ※2: 取水量は、先行取水が必要な既設配管内の水量から、7~14m³を想定。排水完了は分析結果（濃度変化）も考慮して判断。

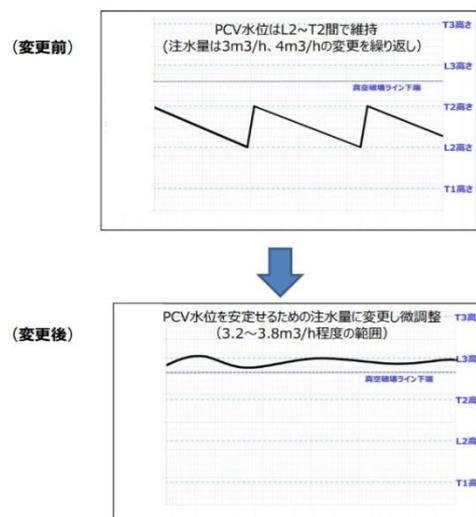
(注水量変更前後の水位変化のイメージ)

このことから1号機のPCVでは、2月13日の地震により、これまでに損傷が確認されていた真空破壊ラインベローズの損傷規模が0.5 m³/h程度拡大したと推定されます(下図)。

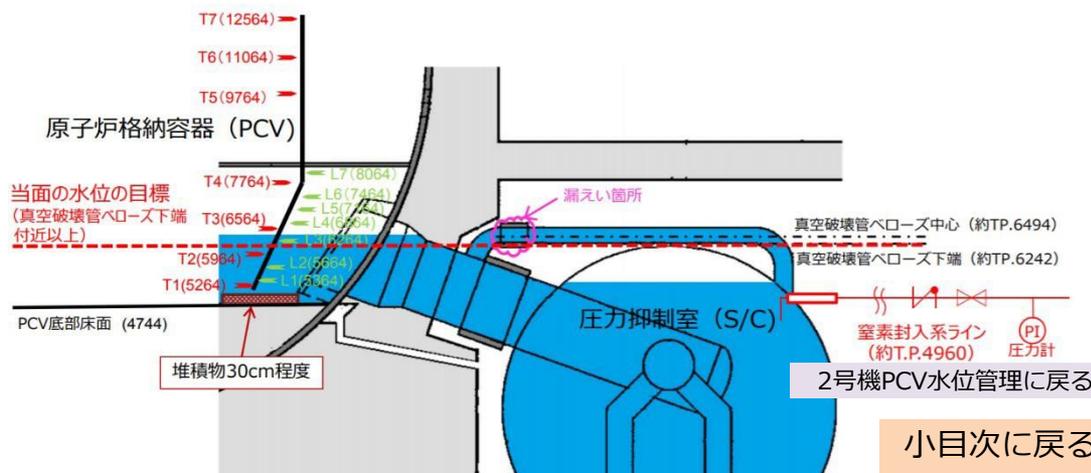
■ 当面のPCV水位の目標は真空破壊管ベローズ(伸縮継手) 下端付近以上とする

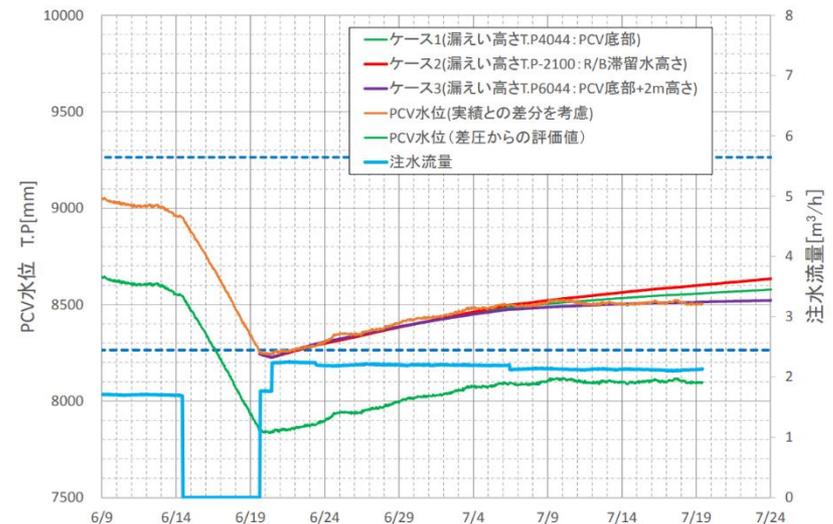
- 注水再開後の水位の挙動について、漏えい箇所(1箇所を想定)の高さを仮定し、注水再開後の実績にあうように漏えい口(cm²)を設定。
- ケース3(漏えい高さPCV底部+2m高さ)の仮定が、実績に近い挙動となる。

- ・PCV水位は、注水停止後、概ね一定の傾きで低下したことから、漏えい箇所は、注水停止中に(筆者注:2021年の注水停止試験で)経験したPCV水位の範囲にはなく、LS-16-001設置位置(PCV底部から約4.2m)よりも比較的低い位置にあることが推定される。
- ・注水再開後のPCV水位変化に対しては、ケース3(漏えい高さPCV底部+2m高さ)の仮定が、実績に近い挙動となる。
- ・一方、注水停止前～注水停止中～注水再開後のPCV水位変化に対しては、今回の仮定での評価では、差が生じることが確認できた。差が生じる要因としては、下記などが挙げられるが、今後の水位変化等も含めて、引き続き検討していく。

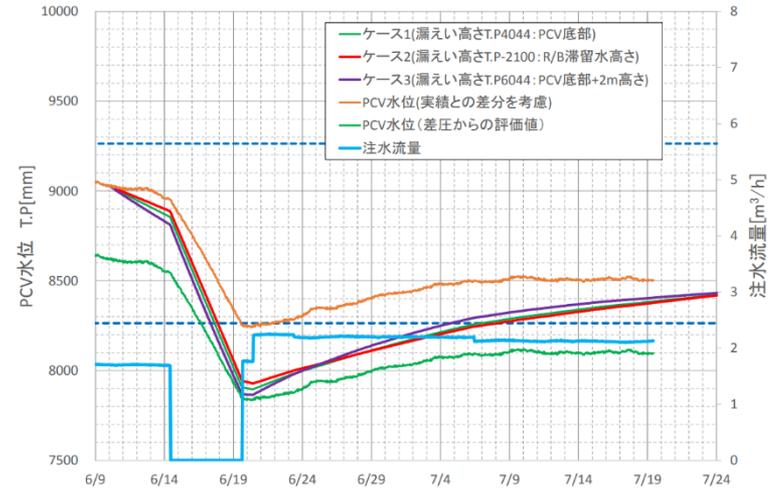
- 前段の評価で仮定した漏えい高さ・漏えい口で、注水停止前からの挙動を評価。
- 注水停止前及び注水停止中の低下の傾きが大きくなり、実績の挙動との差が大きくなる。

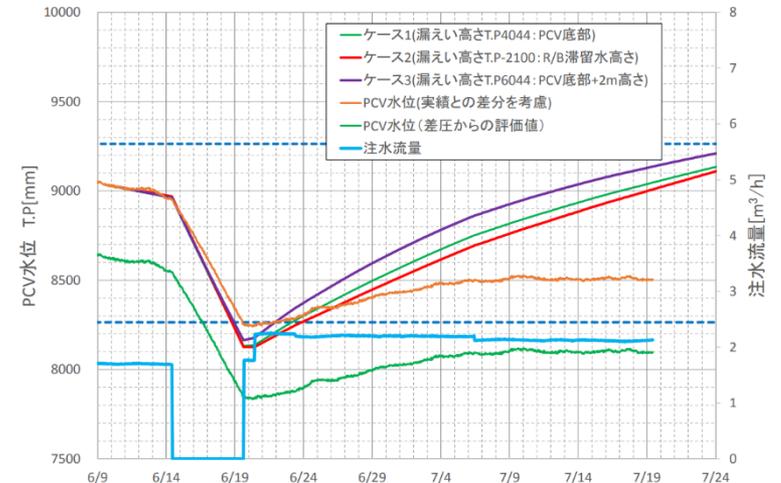
- 前段の評価で仮定した漏えい高さに対して、注水停止前のPCV水位低下の傾きにあうように漏えい口を設定。
- 注水停止前・注水停止中は、ある程度、実績に近くなるが、注水再開後の実績とは差が生じる。

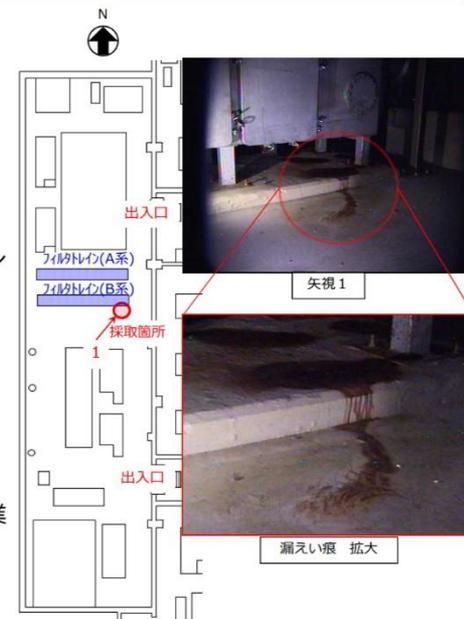
11. 2号機SGTS室の漏えい痕箇所のスミア採取について

採取箇所	γ	β+γ
漏えい確認箇所	2.5	> 100

- 漏えい痕の位置より、フィルタトレインからの漏えいと推定(α汚染はなし)。
- 現時点で漏えいは発生しておらず、漏えい痕自体も湿った状態ではない。
- ただし、3/4号機同様フィルタトレイン内に汚染水が残存している可能性あり。
- また、1号機SGTS室調査においても、漏えい源は特定できないが軽微なα汚染を含む床面の汚染が確認されている。
- このような汚染情報は、今後の廃炉作業に活用する予定。

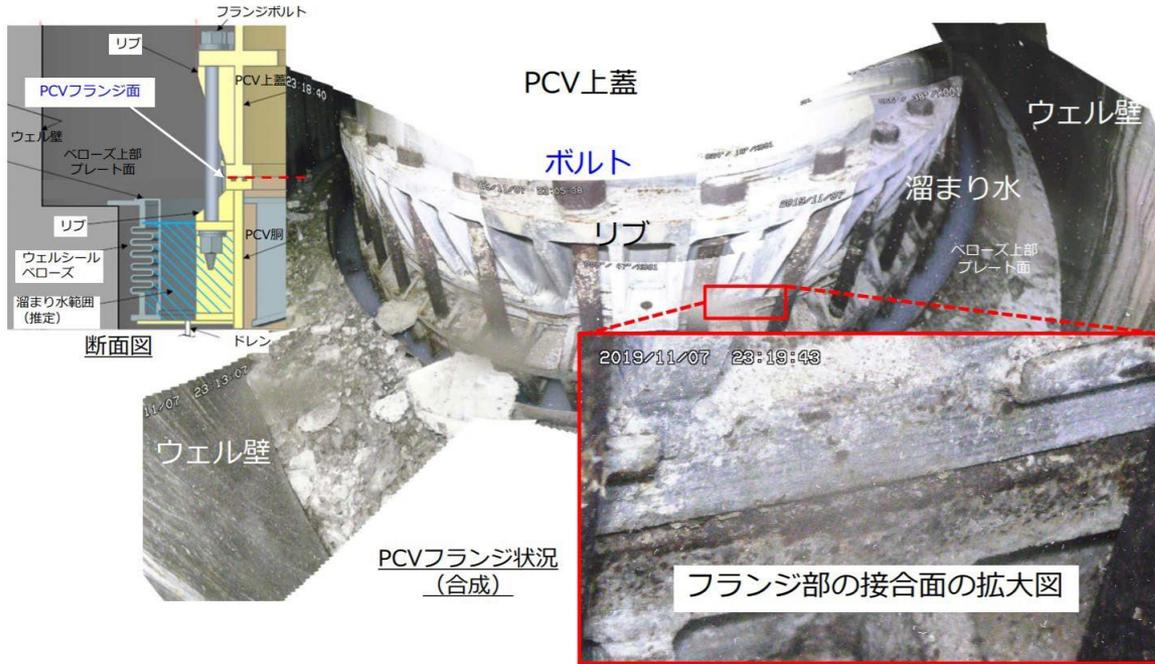
(参考) 事故前のPCV蓋のフランジ部の映像

- フランジ部についても、塗装の劣化はあるものの、著しい損傷や大きな変形は確認されなかった。
- 映像中のホワイトノイズからは高い汚染が推定されるため、事故時の高いPCV圧力の条件下ではフランジ部からの漏えいがあったものと考えられる。

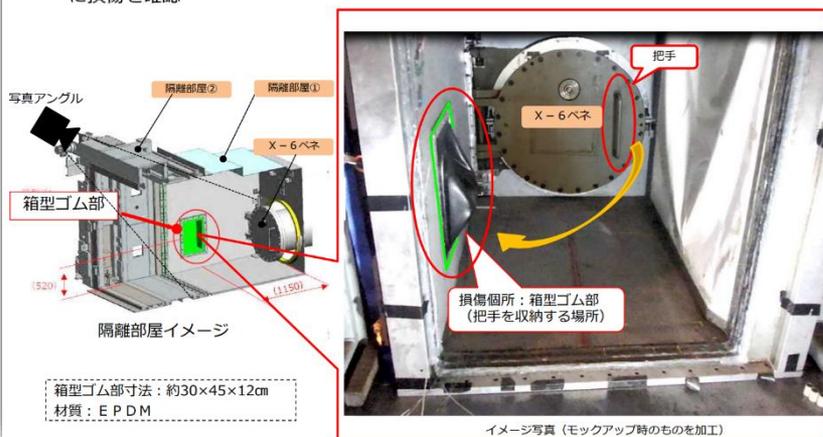
<シール機構取付け装置>

- 長さ(約3.0m)重量(1.0t)
- 人力操作(遮へい機能あり: 操作員の被ばく低減)

- X-6ペネ開放前の準備作業として、隔離部屋①、②を設置し、据え付け状態の確認を実施加圧したところ圧力の低下を確認
- 原因調査をしたところ、X-6ペネハッチ開放時にペネフランジ把手を収納する箱型ゴム部に損傷を確認

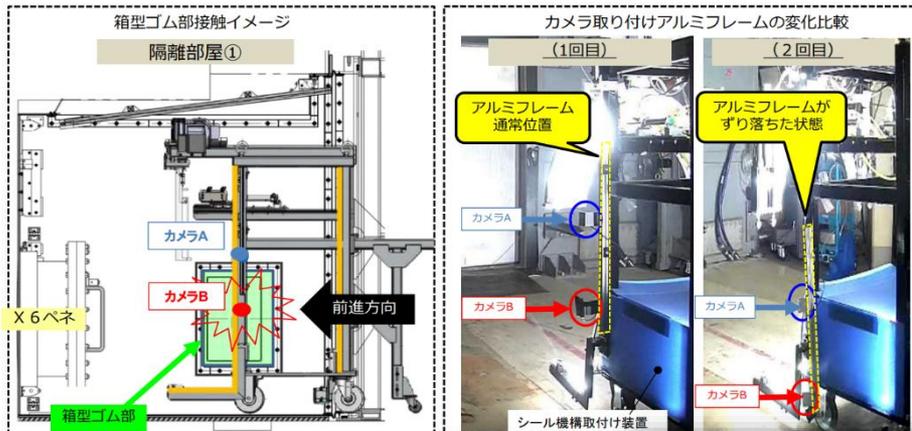
- X-6ベネ配管シール機構（上段）取付け作業（1回目）
→床上約450mmに設置しているカメラB（取付けブラケット養生あり）が箱型ゴムに接触し、カメラを取付けるアルミフレームがずり落ちた。
- X-6ベネ配管シール機構（上段）取付け作業（2回目）
→カメラ取り付けアルミフレームがずり落ちた状態に気付かず作業を継続。そのため、カメラA（取付けブラケット養生なし）が箱型ゴムに接触する位置となり、箱型ゴムに接触。

- X-6ベネ配管シール機構（上段）の取付け作業において、カメラA、カメラBのブラケットが箱型ゴムに接触したことにより損傷させたものと考えられる。
