核燃料デブリの取り出し準備 2024年1月

概要 約880トンと推定される1～3号機の核燃料デブリ(以下、デブリ) [参照](#) の取り出し(準備)に係る当面の目標は、2号機では、2022年度中から2024年10月ごろに延期された数グラム程度のデブリの試験的取り出しです。その後数年間にわたるデブリの性状分析等を経て、2026年度以降に段階的に取り出し規模を拡大するとされています。 [参照](#)

0 核燃料デブリ(以下、デブリ)の推定位置および取り出し準備作業の進行状況

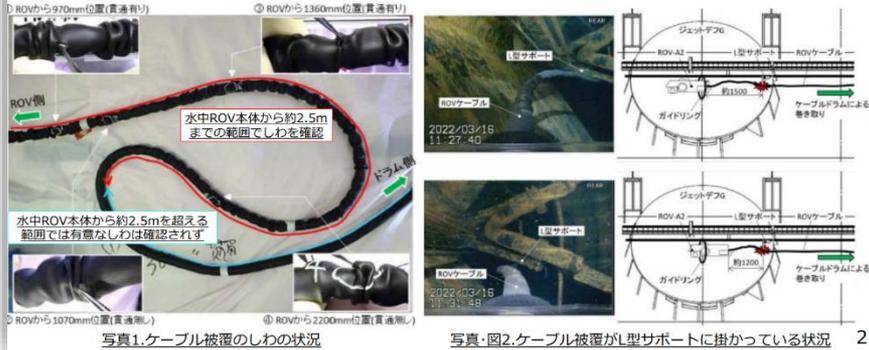
写真・図2.ケーブル被覆がL型サポートに掛かっている状況

- 水中ROV-A2本体：損傷は確認されなかった（外観目視点検、漏えい確認）
- 水中ROV-A2のケーブル（外観目視点検、漏えい確認）：
 - ・ 水中ROV-A2本体から約2.5mまでの範囲のケーブル被覆にしわが多く発生
 - ・ ケーブル被覆のしわの範囲内に損傷4箇所を確認、うち2箇所が被覆を貫通
- 調査（遊泳）中の状況（動画映像確認）：
 - ・ ジェットデフレクター※3G付近のL型サポート※4にケーブルが掛かる

- ① 水中ROV-A2の巻き上げ作業*に伴い、水中ROV-A2のケーブル被覆が、ピンチローラーでごかれることにより、ケーブル被覆にしわが発生し、巻き上げ作業を繰り返すことで、しわが水中ROV-A2本体側に集約
- ② ケーブル被覆のしわが、調査時、ジェットデフレクターG付近にあるL型サポートに掛かり、ケーブル被覆が損傷（貫通）し、ケーブル被覆内に水が浸入
- ③ 3月16日の地震以降に実施した、一時的な水中ROV-A2の巻き上げ作業やPCV水位確認作業にあたり、水中ROV-A2が垂直（吊り下ろし）姿勢となり、この際、ケーブル被覆内に浸入していた水が、ケーブル被覆内を伝い、水中ROV-A2（カメラ）に至った

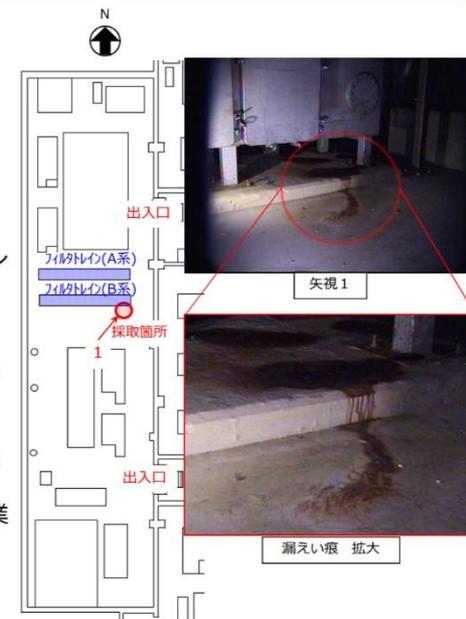
- 漏えい痕の位置より、フィルタトレインからの漏えいと推定(α汚染はなし)。
- 現時点で漏えいは発生しておらず、漏えい痕自体も湿った状態ではない。
- ただし、3/4号機同様フィルタトレイン内に汚染水が残存している可能性あり。
- また、1号機SGTS室調査においても、漏えい源は特定できないが軽微なα汚染を含む床面の汚染が確認されている。
- このような汚染情報は、今後の廃炉作業に活用する予定。
