# 使用済み核燃料プール対策 2024年7月

**概要** 1・2号機原子炉建屋5階の使用済み燃料プール内にある計1007体の使用済み核燃料の取り出しに係る最大の課題は、取り出しに向けた作業時の、放射性物質の環境への漏えいの抑制です。

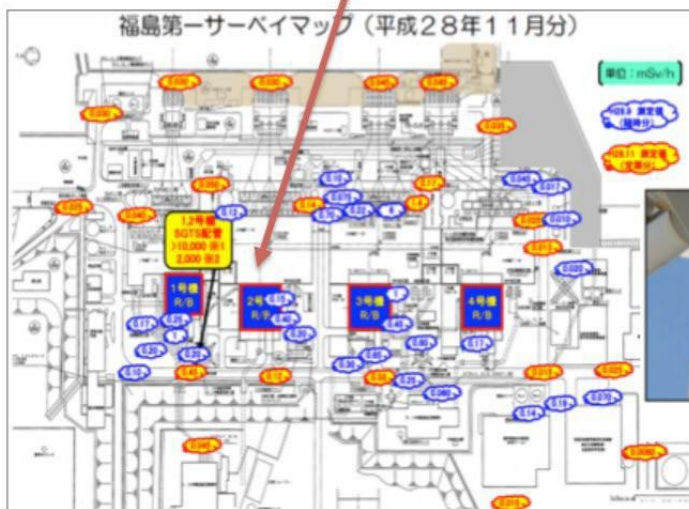
健全と判断した箇所の例

- 健全箇所の例
- 破断箇所の例
- 変形箇所の例
