「廃炉」の主な作業項目と作業ステップ

東京電力ホールディングス（株）福島第一原子力発電所の廃止措置等に向けた中長期ロードマップ進捗状況（概要版）

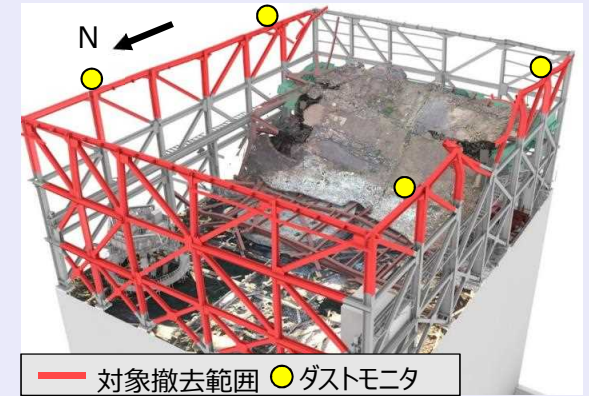
<外周鉄骨の撤去範囲>

大型カバー上部架構との接触リスク低減及び耐震安全性向上を目的に、外周鉄骨の撤去を10月頃より実施予定です。

撤去作業は、遠隔操作とすることで作業員被ばくを抑制します。また、飛散防止材を作業エリア毎に散布することでダストの飛散を抑制し、外周鉄骨に設置したダストモニタによる監視を継続して実施します。

— 対象撤去範囲 ● ダストモニタ

1号機原子炉建屋では、ベースプレート及び下部架構を設置中です。

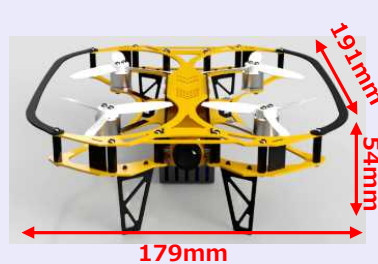
<1号機の調査で使用した小型ドローン>

3号機のPCV内へのアクセスルートであるX-53ペネトレーションは、小径のため、1号機の調査で活用したドローンより小型のマイクロドローンを用いた調査を計画しています。並行して、1号機と同型機のドローンを投入できるように、新規アクセスルート構築について検討中です。
