使用済み核燃料プール対策 2025年6月

概要

このレポートは、基本的に表題の・年月に東京電力、原子力規制委員会、・経済産業省その他から発表された福島第一原発の現況に関する資料の要点などを、 できる限り専門用語・略語を排してまとめ、理解に必要な最小限の解説を加えたものです。文中「イチエフ」とは、福島第一原発の略称です。

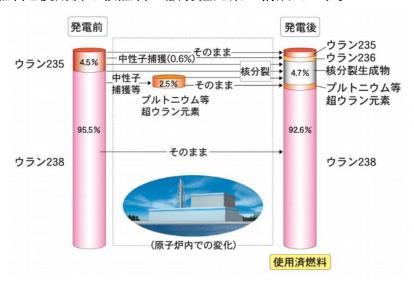
下の図は、使用前の核燃料と使用済み核燃料の放射性元素の構成比です。

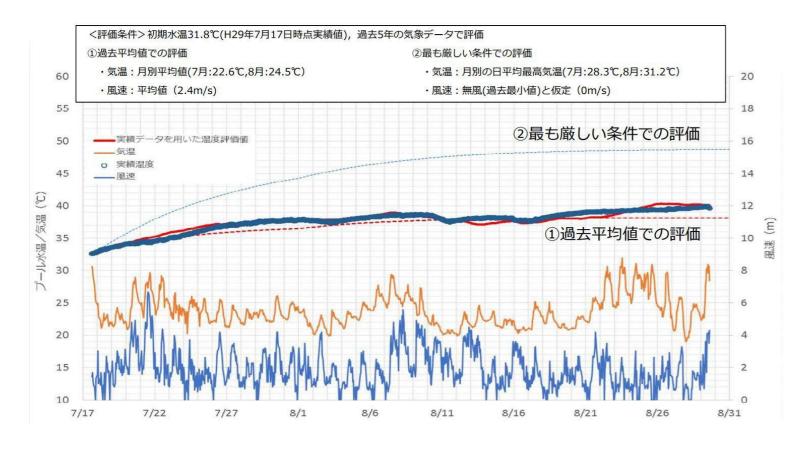
東京電力によると、実績温度は過去5年間平均の気象実績データを用いて予測したグラフ(過去平均グラフ)と概ね一致している傾向が見られ、使用済み核燃料プール(SFP)水温は予想通り推移しており、運転上の制限温度(60°C)未満(約39°C)で推移することが確認されました。また、湯気の発生は確認されませんでした。(試験期間中(7/17~8/29)の気象条件(1F構内)平均気温:23.7°C,平均風速:1.9 m/s)

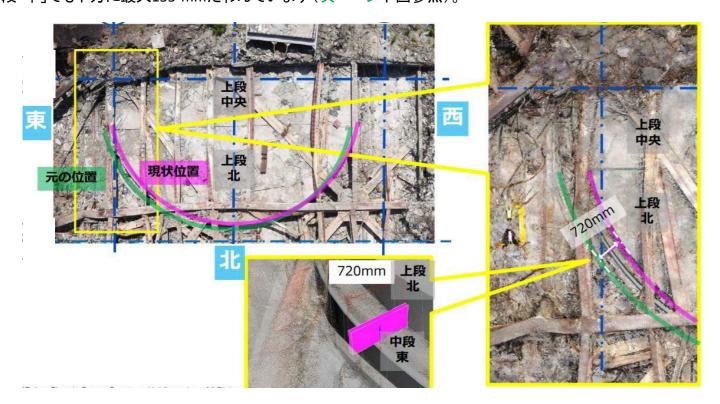
- ① ウェルプラグのずれ状況(オペレーティングフロア上の位置情報)について「上段・北」は、西よりに720 mmずれています(下図参照)。
- ② ウェルプラグの損傷状況について(プラグ上面から確認) 「上段・北」で下方に最大84 mmたわんでいます(次ページ上図参照)。 「上段・中」でも下方に最大155 mmたわんでいます(次ページ下図参照)。

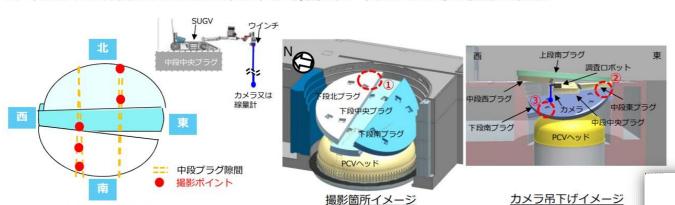
カメラ吊下げ箇所

■ 中段プラグ隙間よりカメラを吊り下げて撮影し、下段プラグ等の状況を確認。

その結果、下段プラグのカメラ撮影からは、ウェル壁ライナの剥がれ、原子炉ウェル下部の PCVまわりに溜まり水(流入した雨水等と推定)および水紋(調査ロボットの動作に伴う小ガレ キの落下あるいは気泡の発生と推定)が確認されました。

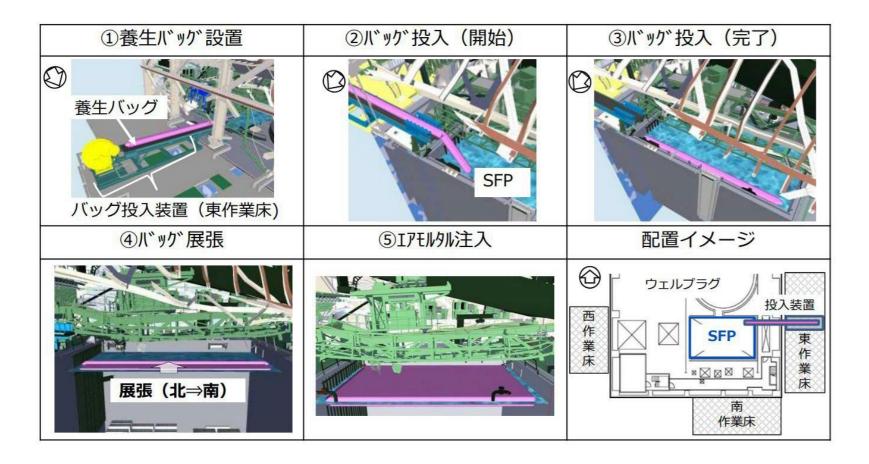
原子炉建屋東側に設置した作業床に養生バッグ投入装置を設置し、巻物状にした養生バッグをSFPに投入し(①~③)、投入 完了後に養生バッグを空気で展張させ(④)、展張後にエアモルタルを注入する(⑤)。 養生バッグ設置完了に戻る

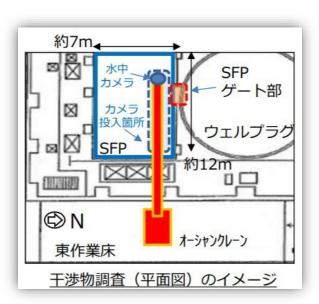
- ・ゲート部周辺には手摺等のガレキがあるが、SFP保護等の作業に影響がないことを確認した。
- G1ゲートからの漏えいはなくプールの水密性を確保していること、ゲート間には小片ガレキのみ落下していることを確認した。
- ・ SFPゲートにはゲートの浮き上がりを防止する「浮き上がり防止押え金具」があり、G2ゲートの金具が外れている状況を確認したが、G2ゲートに変形は認められない。

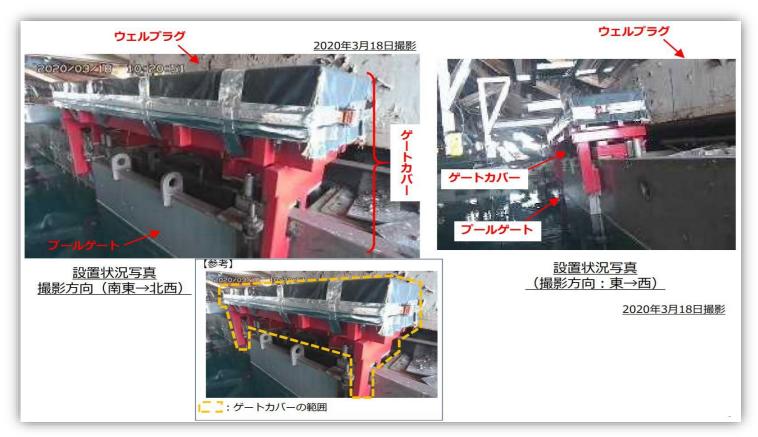
屋根鉄骨・小ガレキ等がSFPゲート上に落下した際のSFPゲートのずれ・損傷による水位低下リスクを低減するため、東作業床に設置したオーシャンクレーンにより、遠隔操作にてプールゲートに接触しないようプールゲート上部に設置する計画です。

SFPゲートカバーの設置は3月18日に完了しました。

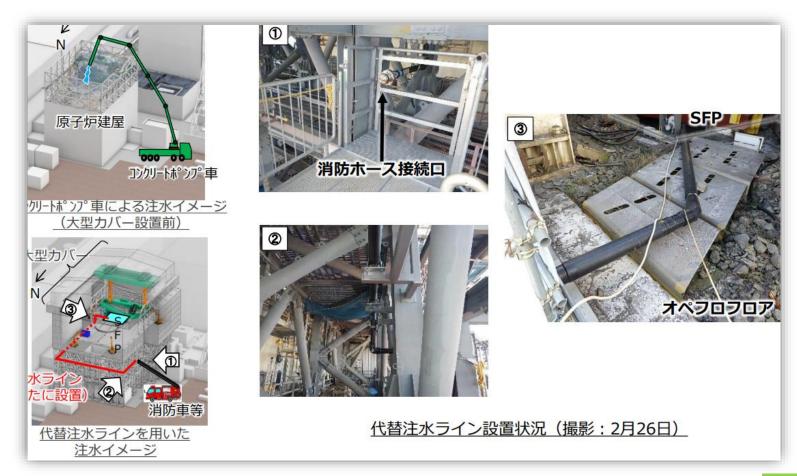
1号機では 大型カバーの上部架構の設置に伴い、コンクリートポンプ車を用いたSFP注水が困難となるります。このため東京電力は、新たな注水手段(代替注水ライン)を設置しました。既存のSFP冷却設備を用いた注水も継続使用可能であり、注水手段の多様化を図るものであるとしています。

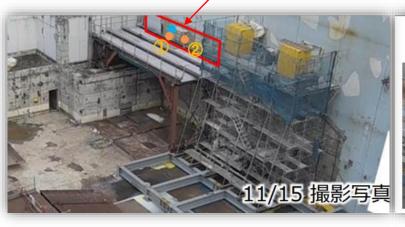
衝立遮蔽設置 (測定日: 2024/1/24)

東京電力は2024年3月、R/B南面外壁の作業における被ばく線量低減対策として、衝立遮蔽の設置を実施したことで、空間線量率(壁 面から1mの距離の70 μ m線量当2率($\gamma+\beta$))が約50%低減、さらにベースプレート設置後の空間線量率は当初比で約80%低減したとし ています。

東京電力はこのホットスポットに対し、高圧洗浄及び剥離除染剤による試験的除染を実施しましたが、充分な効果が得られなかったそ うです。この原因については、コンクリートが有土材であるため、雨水等を経由し汚染が浸透し、当該除染では浸透深さまで除染が到 達していないものと推定し、遮蔽対策の検討を開始しました。

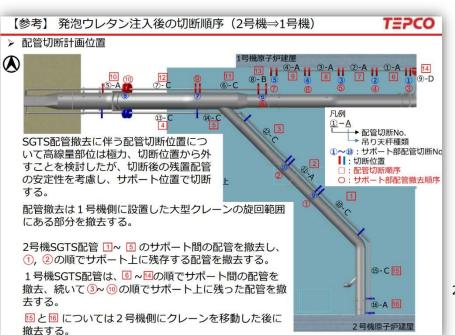
前ページでレポートしたクレーンの不具合以降、2022年2月6日の配管切断装置用油圧ユニットからの油漏れと対策の実施 を経て、当初開始予定の2月24日は強風のため延期、3月1日に2号機SGTS配管のうち下図 1 の、 で示す部分から切断が開始されました。

しかし、ダストモニタの高警報の発生、さらに切断装置から切断用のワイヤーが外れ、作業を中止。

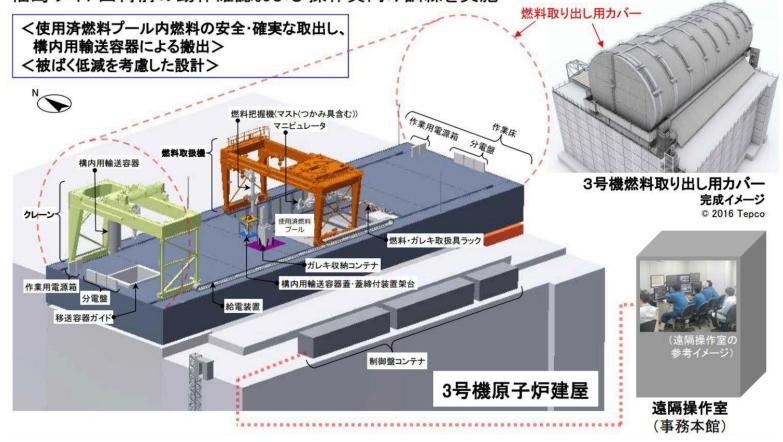
作業床上に設置される燃料取扱設備のうち、主要設備を東芝京浜事業所に設置福島サイト出荷前の動作確認および操作員向け訓練を実施

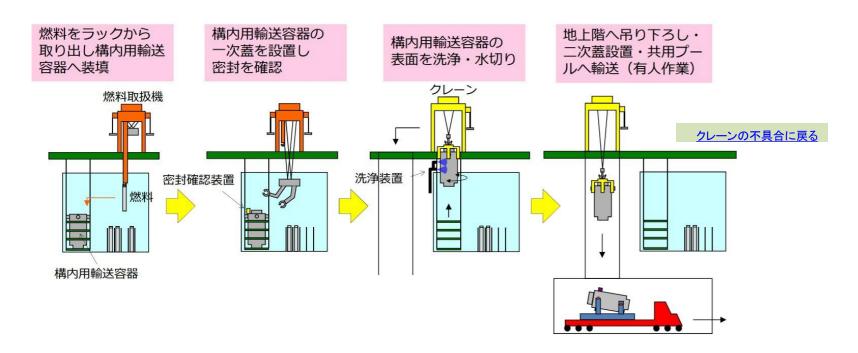
- 燃料を1体ずつ燃料取扱機でつかみ,構内用輸送容器に装填する
- 構内用輸送容器は、クレーンで地上階まで吊り下ろし二次蓋を設置する
- 構内用輸送容器を輸送車両に積載し,共用プールへ輸送する

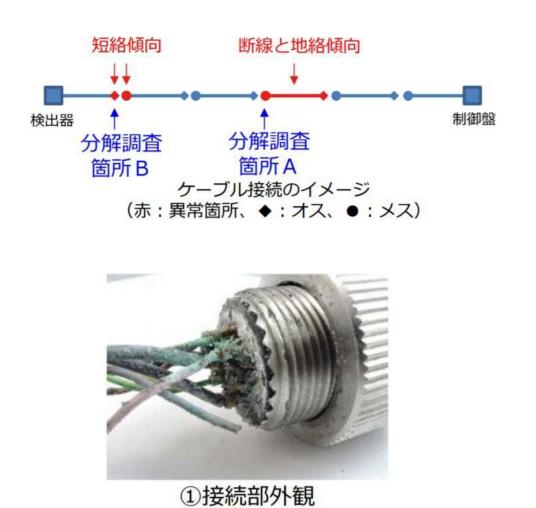
損傷メカニズム(推定)

①ケーブル径が細いため、 ブーツとケーブル間に 隙間が形成 ②雨水等の水分がブーツ内 に侵入 ③接続部内部に水分がたま る。水分により腐食、 減肉、リード線破断に 至る

- ·リード線の破断は、接続部内部に雨水等が侵入したため、水分により腐食し、破断に至ったと推定される(筆者注: 次ページ右図参照)。
- ・ロープ破断警報は、不具合が確認されたケーブルの断線等を起点に、検出器の信号異常が発生、マストホイストモータの停止、モータの停止特性の差によるアンバランス発生によりイコライザーが傾き、LS(筆者注:破断検知器)が動作したためと推定される。 類似箇所の調査結果に戻る

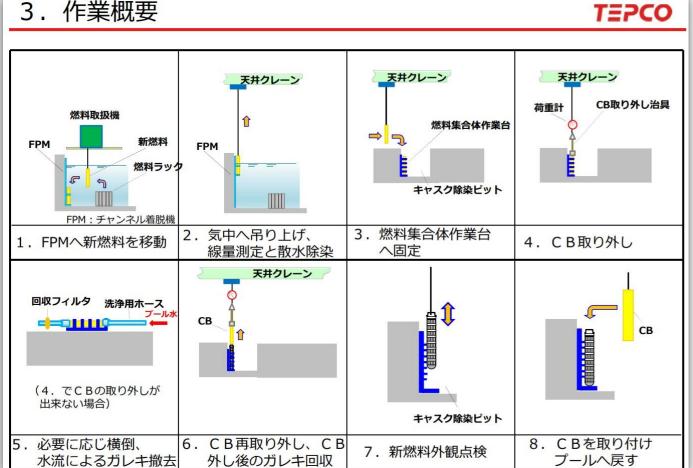
チャンネルボックス(CB) および燃料集合体 (9×9燃料A型)概要図

燃料棒の損傷・変形や燃料棒以外の部材の損傷・変形等は無かったそうです。

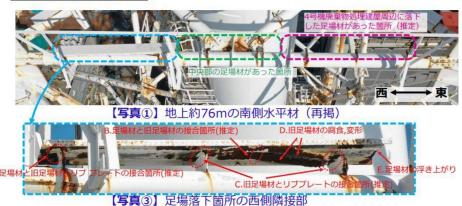
- 【写真①】落下した足場材があったと推定される箇所(地上約76m付近・写真緑色枠)に隣接する足場材の内、<u>西側に残っている足場材(写真水色枠)に浮き上がり</u>が見られ、<u>中央部の足場</u>材(写真紫色枠)はリブプレートを残して落下したと推定される。
- 【写真③】足場材の浮き上がりを斜め下方向から撮影したところ,足場材の下面にある建設時の旧足場材の腐食,変形と共に,足場材の片側が浮き上がっている状況を確認。
- 当該足場材は現時点で2箇所以上が水平材と接合していると推定されるが、今後、落下リスク 低減対策の検討を進めていく。
