# (1) 1～4号機の状況

## (2) 港湾内外の放射性物質濃度の変化

### (3) 汚染水と原子炉循環冷却の概念図

# (6)ALPS処理水等の処分方法「海洋放出」

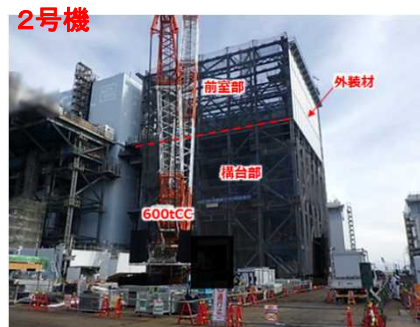
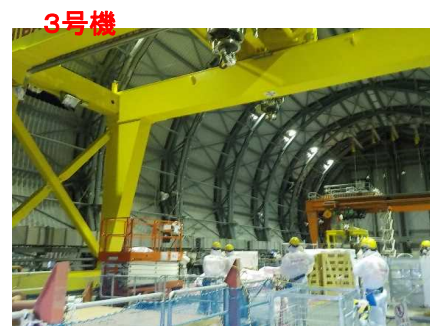
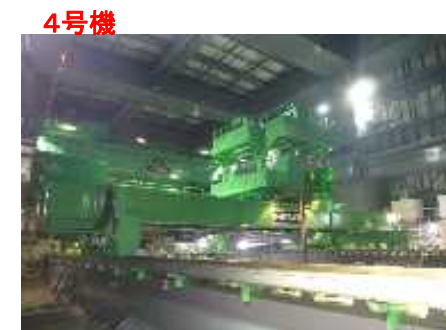
各号機ともに「冷温停止状態」を継続

2025年9月9日 11:00 時点の値

圧力容器温度や格納容器温度をはじめとした、  
プラントパラメーターは24時間、常に監視を継続

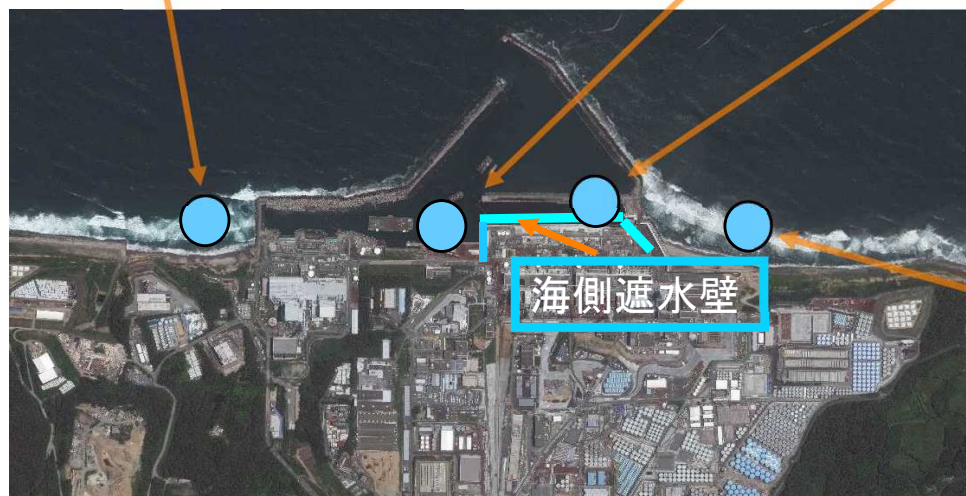
事故後放射性物質濃度は徐々に低下し、事故直後と比較して1/1,000,000未満まで低減

《参考》告示濃度(周辺監視区域外  
の水中の濃度限度)

- ・セシウム137: 90Bq/L
- ・セシウム134: 60Bq/L

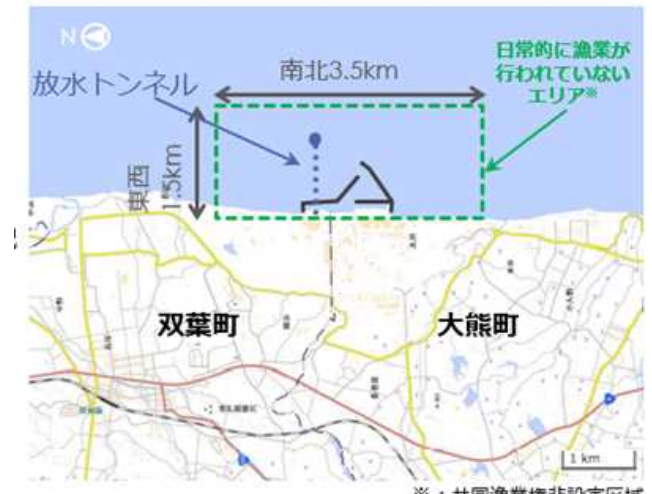
# (7) 安全確保のための設備の全体像(風評影響を最小化)

3群で構成し、それぞれ受入、測定・確認、放出工程を担い、測定・確認工程では、循環・攪拌により均質化した水を採用して分析を行う(約1万m<sup>3</sup>×3群)

放水トンネルの損失に見合う水頭差(下流水槽の水面高さと海面の高さの差)を利用して自然流下させる

(直径約2m×長さ約7m)

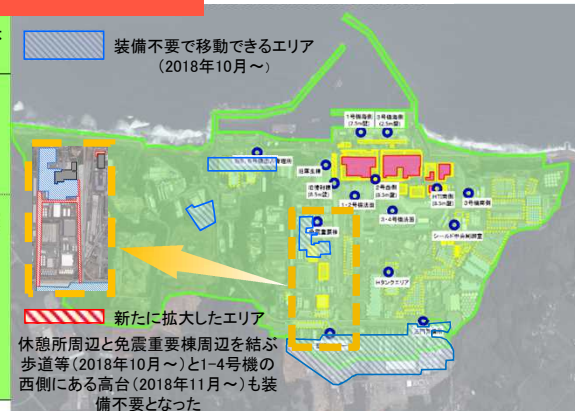
- ・「連続ダストモニターの測定結果」をふまえ、Gゾーンエリアを拡大(ダストモニター ◎ 青二重丸)。
- ・2018年5月から1~4号機周辺道路についてもGゾーンとした。これによりGゾーンの割合は約96%に拡大。

福島第一原子力発電所敷地内の環境線量低減対策の進捗を踏まえて、1~4号機建屋周辺等の汚染の高いエリアとそれ以外のエリアを区分し、各区分に応じた防護装備の適正化を行うことにより、作業時の負荷軽減による安全性と作業性の向上を図る。

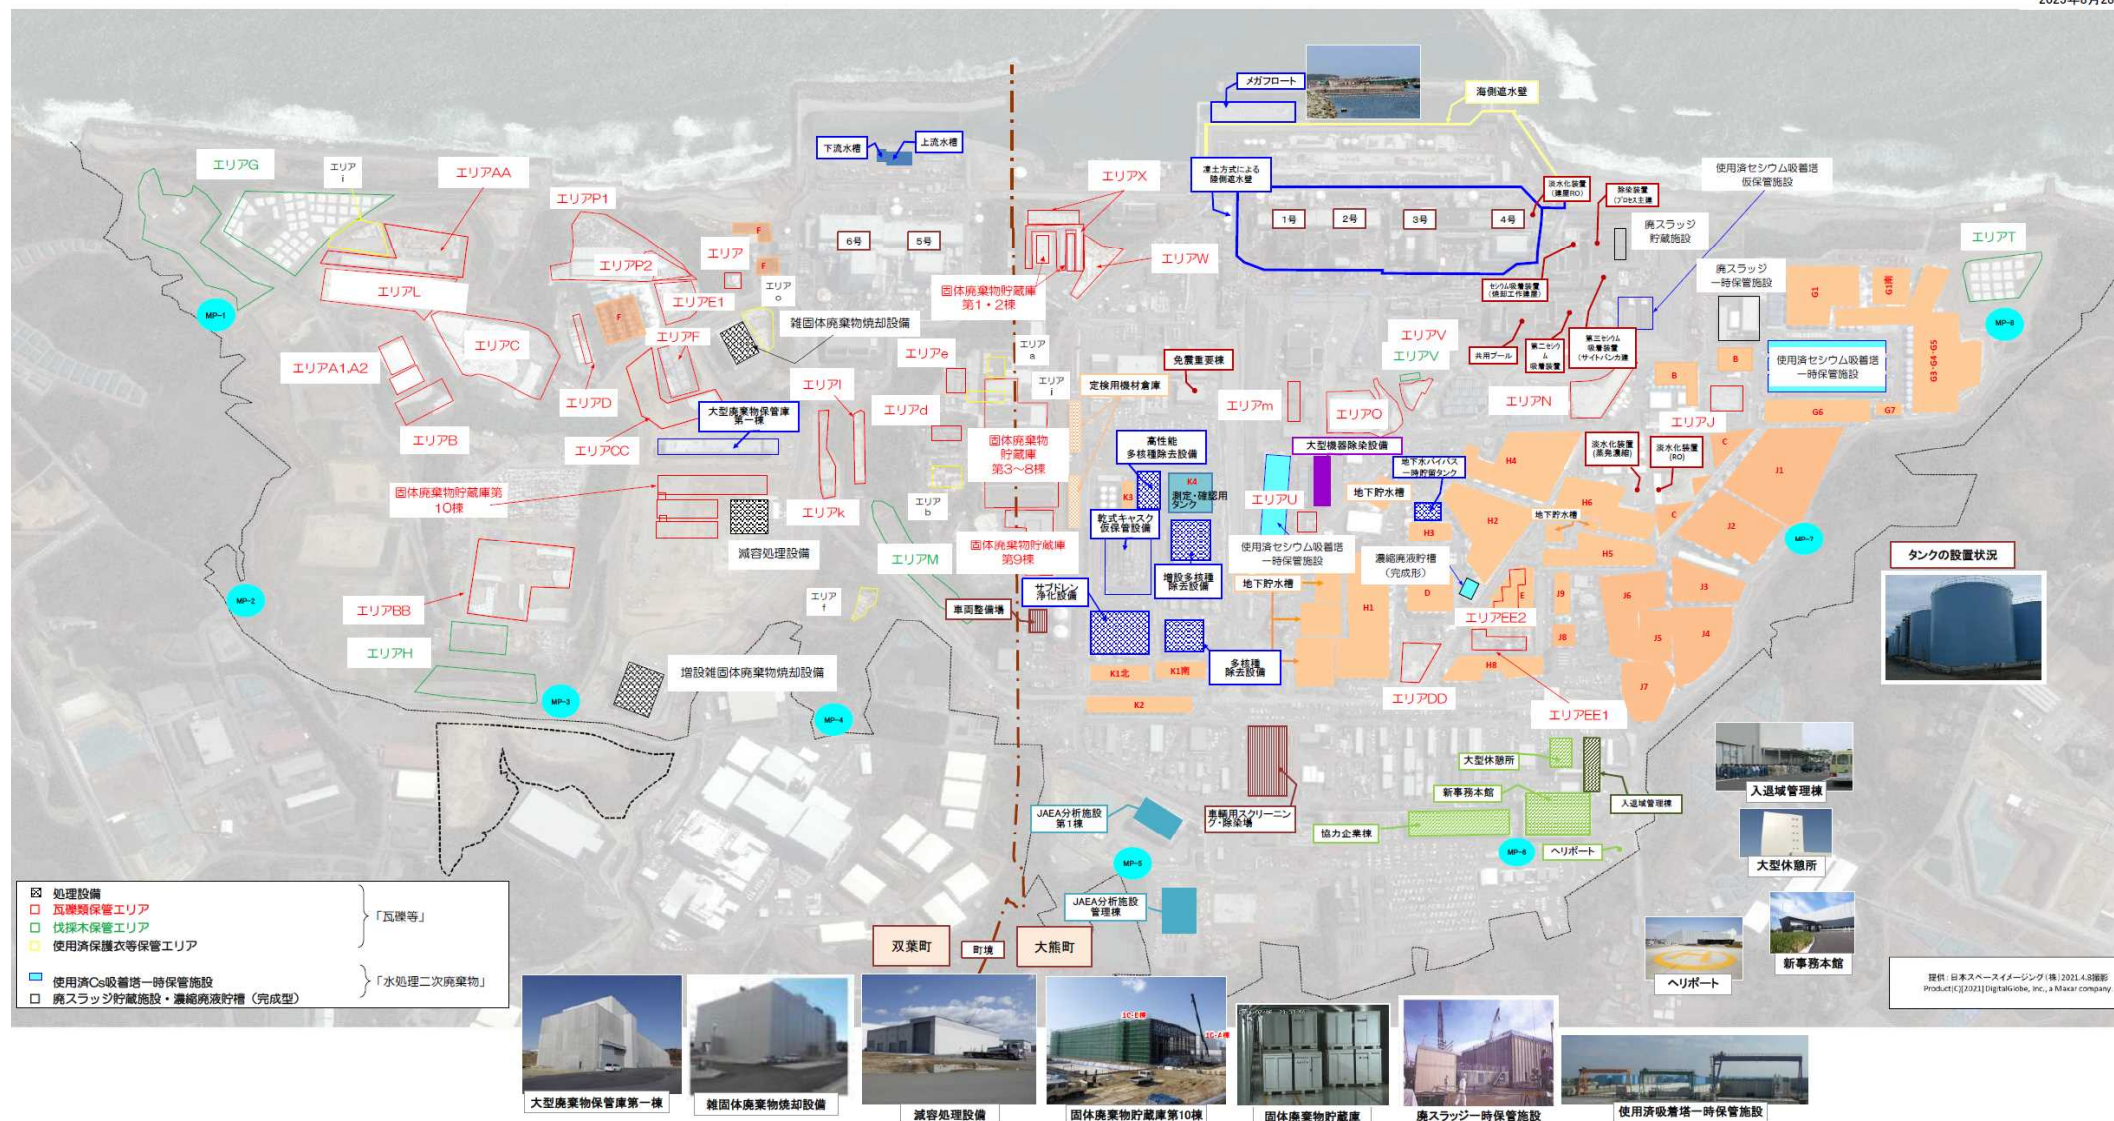
(参考) 福島第一原子力発電所 構内配置図

敷地面積：約350万㎡（東京ドーム約75倍の広さ）
