# 原子炉の状態 月例レポート 2025年9月

**概要** 東京電力の発表によると、[9月24日](#)現在、福島第一原子力発電所では、原子炉格納容器(以下、PCV)空調機戻り空気温度が、1号機 :[30.6℃](#)(前月30.0℃)、2号機 :[36.5℃](#) (前月 36.1 ℃)、3号機 [30.7℃](#) (前月 30.0℃ )であり、原子炉格納容器の放射性物質(Xe-135 [参照](#) )濃度も、1号機B系: $1.30 \times 10^{-3}$  Bq/cm<sup>3</sup>(前月末 $1.20 \times 10^{-3}$  Bq/cm<sup>3</sup>)、2号機A系:[検出限界値【 \$1.2 \times 10^{-1}\$  Bq/cm<sup>3</sup>】以下](#)(前月末も同じ)、3号機A系:[検出限界値【 \$1.8 \times 10^{-1}\$  Bq/cm<sup>3</sup>】以下](#)(前月末も同じ) と、有意な変動は見られていません([5ページ参照](#))。筆者注：[PCVのXe-135濃度を測定しているガス放射線モニタは、1号機は半導体検出器、2・3号機はシンチレーション検出器となっています。](#)  
[機種の違いの詳細および理由は分かりません](#))

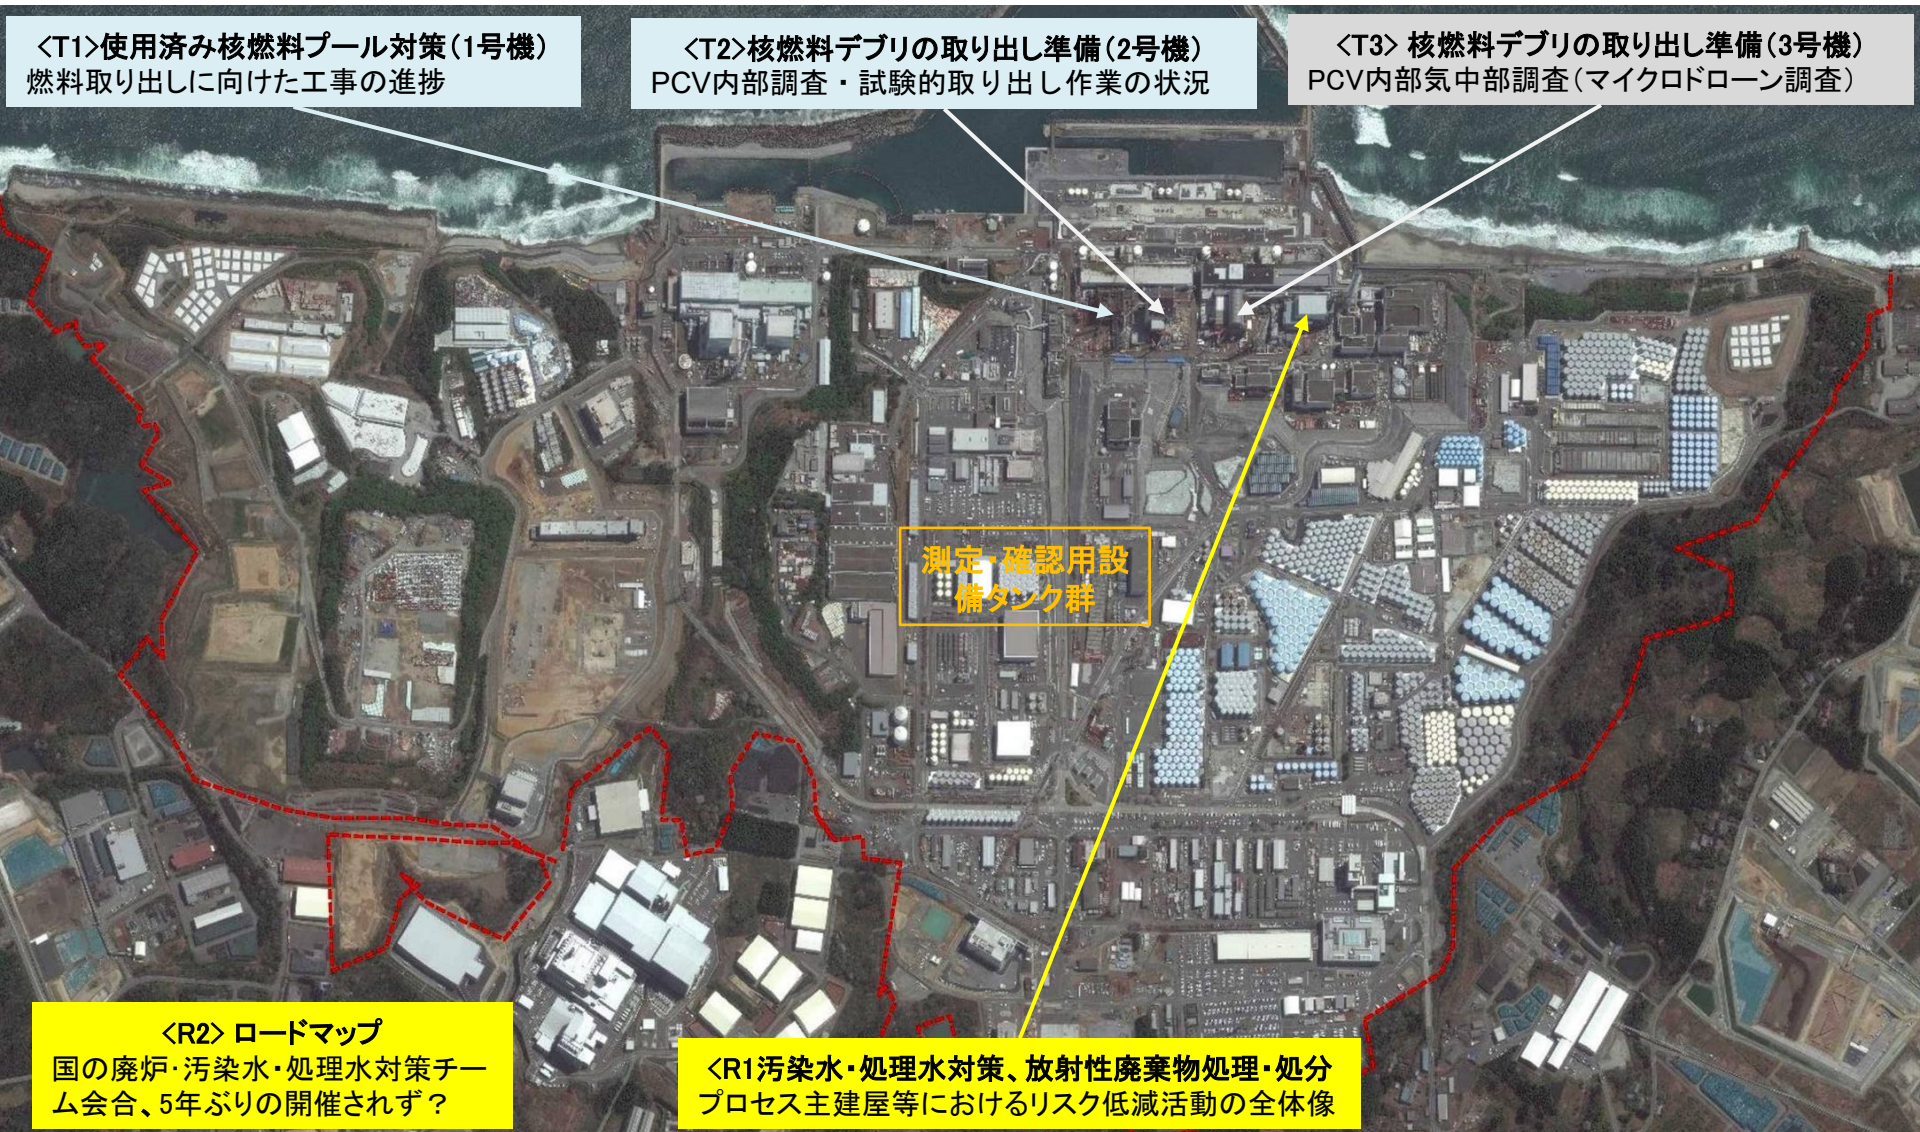
# 1 主な取り組みと状況(更新)

[3、4ページ](#)には、[9月のイチエフ廃炉作業全般の主な取り組みと状況](#)を示しています。3ページではイチエフ構内の平面画像に主な取り組み事項を配置してあります。4ページは各事項の簡単な解説です。ページ間では各ボックス冒頭の<T1><R2>等の記号で照合してください。[青地のボックス](#)は今月東京電力が月例の「廃炉・汚染水・処理水対策の概要」において、主な取り組みとして示したもののうち実際に行われた作業、[灰色地のボックス](#)は計画・準備・試験・報告等、[黄色地のボックス](#)は筆者が東京電力が毎日発表する「プラント関連パラメータ」等をチェックした際抱いた疑問等、筆者の判断によるものです。

### <T1>1号機使用済み核燃料の取りだし向け工事の進捗

2025年度内の大型カバー設置完了に向けて作業を進められています。被ばく線量低減の観点から、構外において部材を地組した後、構内において設置を進めており、現在は大型カバー頂部付近の部材を設置中です。

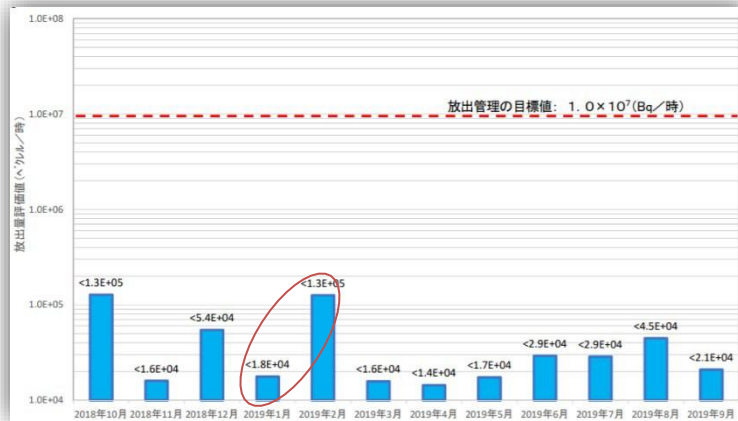
1-6号原子炉建屋からの放出量評価、2019年9月までの評価方法で、その直近12か月分

下左はこれまでの評価方法および記述内容による2018年10月からのグラフ、下右が新たな方法による2018年11月からの評価のグラフです。

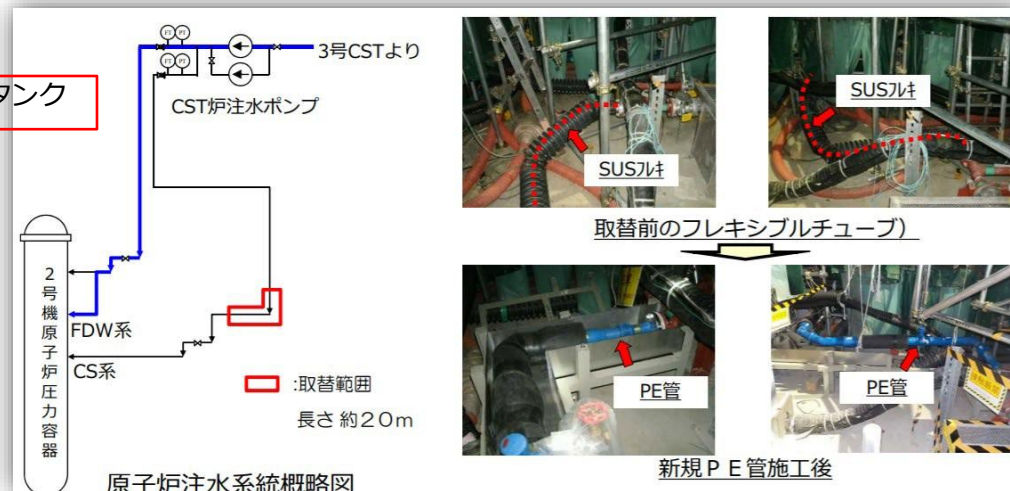
この工事によるデブリ冷却状態への影響については、監視パラメータとしていた原子炉圧力容器底部温度、格納容器温度、格納容器ガス管理設備ダストモニタのいずれの指示値も、FDW系単独注水に切り替え時、さらにPE管化したCS系を運用開始後にも有意な変化はなく、原子炉の冷却状態に異常がないことが確認されたとのこと。

筆者注:CST = 復水貯蔵タンク

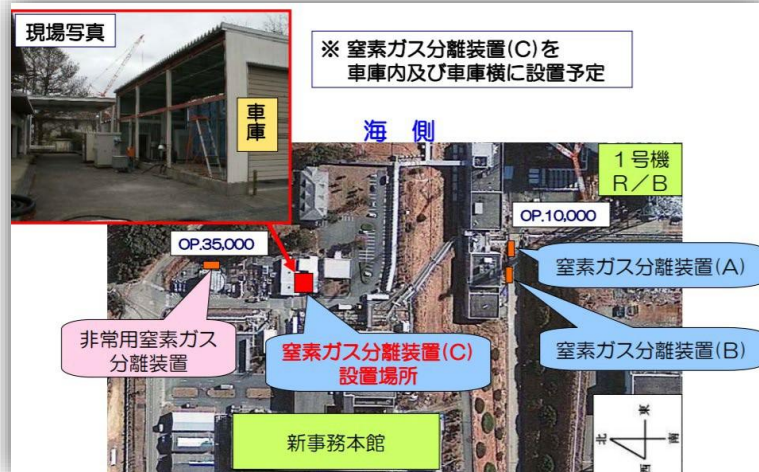
(現在の原子炉格納容器内窒素封入設備配置位置)

東京電力は2017年10月6日、原子力規制委員会に対し、津波時等の信頼性向上のため、A・BをCと同様の高台に移設し、かつそれぞれに専用ディーゼル発電機を設置するという変更認可を申請しました。

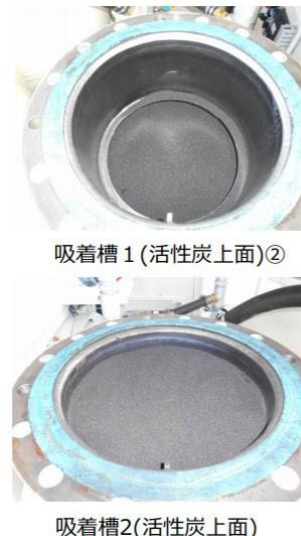
- 1、4月21日以降、窒素ガス分離装置(B) の①窒素濃度及び③出口流量の指示値に通常の変動がなく一定となっていた。
- 2、AD変換器の不具合発生と同時に「FX3U-4AD電源異常」警報が(4月21日2:14発報)が発生していた。
- 3、AD変換器のDC24V電源ランプが消灯していた。
- 4、窒素ガス分離装置(B)本体のパッケージ内部に黒色の粉が飛散し堆積していた。
- 5、装置内の流路を構成する配管・機器の継手部に漏えいの痕跡がなかった。
- 6、AD変換器内のヒューズが開放していた。
- 7、AD変換器上面のスリット部に黒色の粉が堆積されていた。
- 8、吸着槽1の活性炭が減少・細粒化していた。
- 9、出口フィルタの外側に活性炭が付着、内側には付着していなかった。

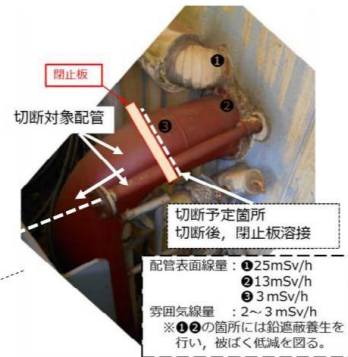
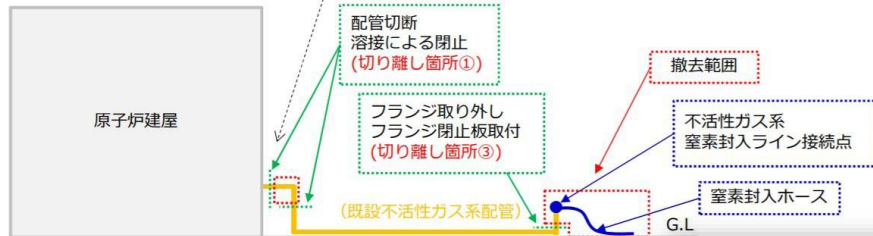
| 切断箇所 | 右写真の破線部 (予定) |
| 仕上げ | 錆止め塗装 |
