核燃料デブリの取り出し準備 2025年10月

概要 約880トンと推定される1～3号機の核燃料デブリ(以下、デブリ)

このレポートは、基本的に表題の年月に東京電力、原子力規制委員会、経済産業省その他から発表された福島第一原発の現況に関する資料の要点などを、できる限り専門用語・略語を排してまとめ、理解に必要な最小限の解説を加えたものです。文中「イチエフ」とは、福島第一原発の略称です。

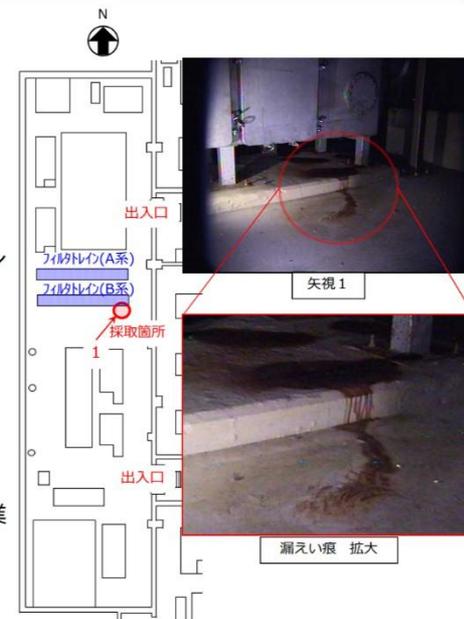
- 漏えい痕の位置より、フィルタトレインからの漏えいと推定(α汚染はなし)。
- 現時点で漏えいは発生しておらず、漏えい痕自体も湿った状態ではない。
- ただし、3/4号機同様フィルタトレイン内に汚染水が残存している可能性あり。
- また、1号機SGTS室調査においても、漏えい源は特定できないが軽微なα汚染を含む床面の汚染が確認されている。
- このような汚染情報は、今後の廃炉作業に活用する予定。

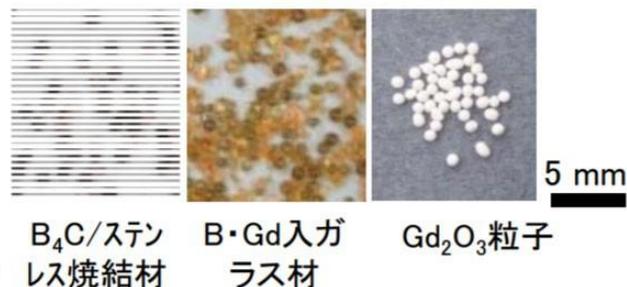
水ガラス/Gd₂O₃造粒粉材(硬化後)

ただ、イチエフの核燃料デブリのような不均一な性状の核燃料物質では、中性子を吸収するためには、ホウ酸水などの溶解性中性子吸収材だけではなく、局所的に散布できる非溶解性中性子吸収材(下図)も必要なようです。
