使用済み核燃料プール対策 2025年11月

概要 1・2号機原子炉建屋5階の使用済み燃料プール内にある計1007体の使用済み核燃料(以下、燃料)の取り出しに係る最大の課題は、取り出しに向けた作業時の、放射性物質の環境への漏えいの抑制です。

0 過酷事故前後の福島第一原子力発電所の状況の異同模式図

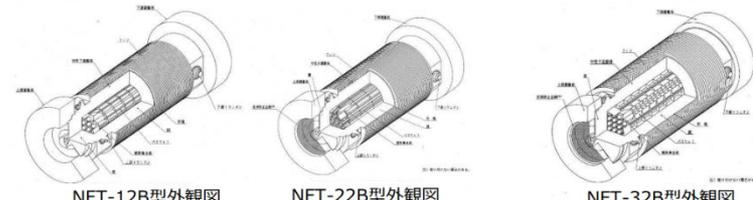
- ・右図の燃料集合体の**J-7 (赤)**の位置に漏えい燃料棒を確認。
- ・異物の混入, 変形, 腐食, 損傷等の異常は認められない。

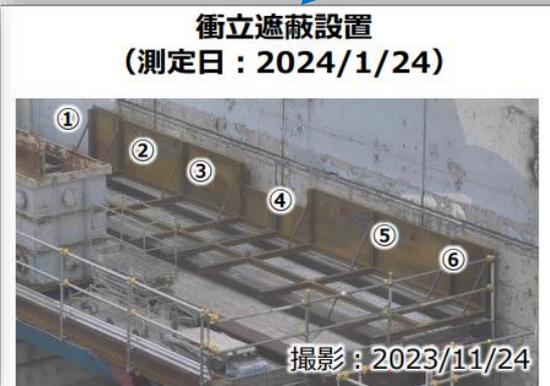
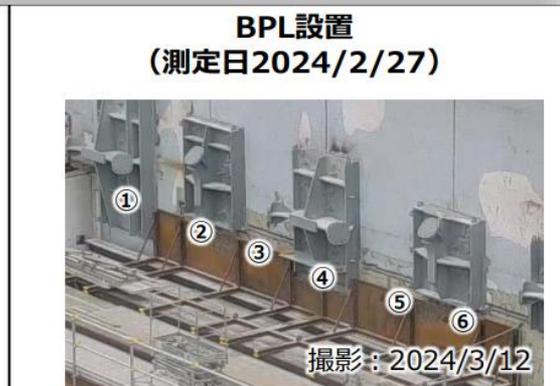
東京電力はこのホットスポットに対し、高圧洗浄及び剥離除染剤による試験的除染を実施しましたが、十分な効果が得られなかったそうです。この原因については、コンクリートが有孔材であるため、雨水等を経由し汚染が浸透し、当該除染では浸透深さまで除染が到達していないものと推定し、遮蔽対策の検討を開始しました。

東京電力は2024年3月、R/B南面外壁の作業における被ばく線量低減対策として、衝立遮蔽の設置を実施したことで、空間線量率(壁面から1mの距離の70 μ m線量当量率($\gamma+\beta$))が約50%低減、さらにベースプレート設置後の空間線量率は当初比で約80%低減したとしています。

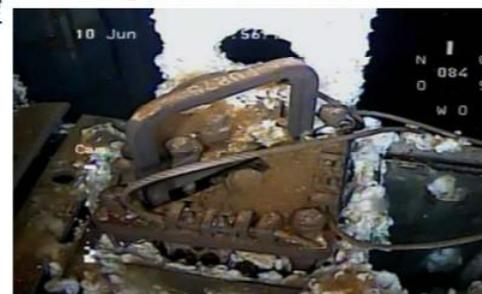
ワイヤー修復燃料上部の様子

- 2号機SFP内には1981年に取扱中の落下により結合燃料棒*1の下部端栓*2が折損して吊上げ不可となり、翌年、燃料取扱機で取り扱いができるよう、ワイヤー等で一体化して修復した燃料集合体が1体保管されている。なお、当該燃料は外観点検等により被覆管の密封性には影響ないことが確認されている。
- 今回の調査で当該燃料の上部を観察し、水中ROVで視認できる範囲で修復用ワイヤーの断線や固定治具の外れがないことを確認した。
- 当該燃料の取扱い方法は、現在実施中の修復用ワイヤーの腐食試験結果を踏まえて検討するとともに、取扱い前には吊上げ試験を行い吊上げ可能であることを確認する予定。

- その他、2号機SFP内には震災前から被覆管にピンホール大の穴が空いた漏えい燃料と下部タイプレート側面の部材が変形した燃料が1体ずつ保管されている。これらについては通常の燃料と同様に燃料取扱機による取扱いが可能である。

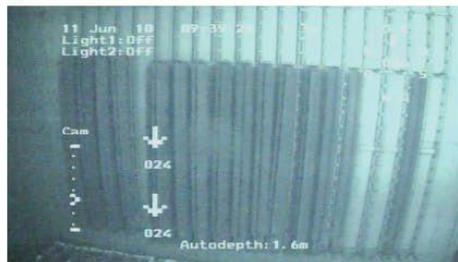
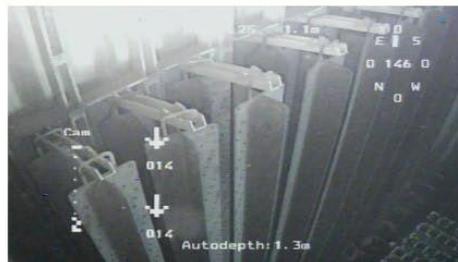
制御棒、制御棒ハンガー全体の様子

- 制御棒は制御棒ハンガーに適切に掛かっており、ハンガーの変形や腐食は見られなかった

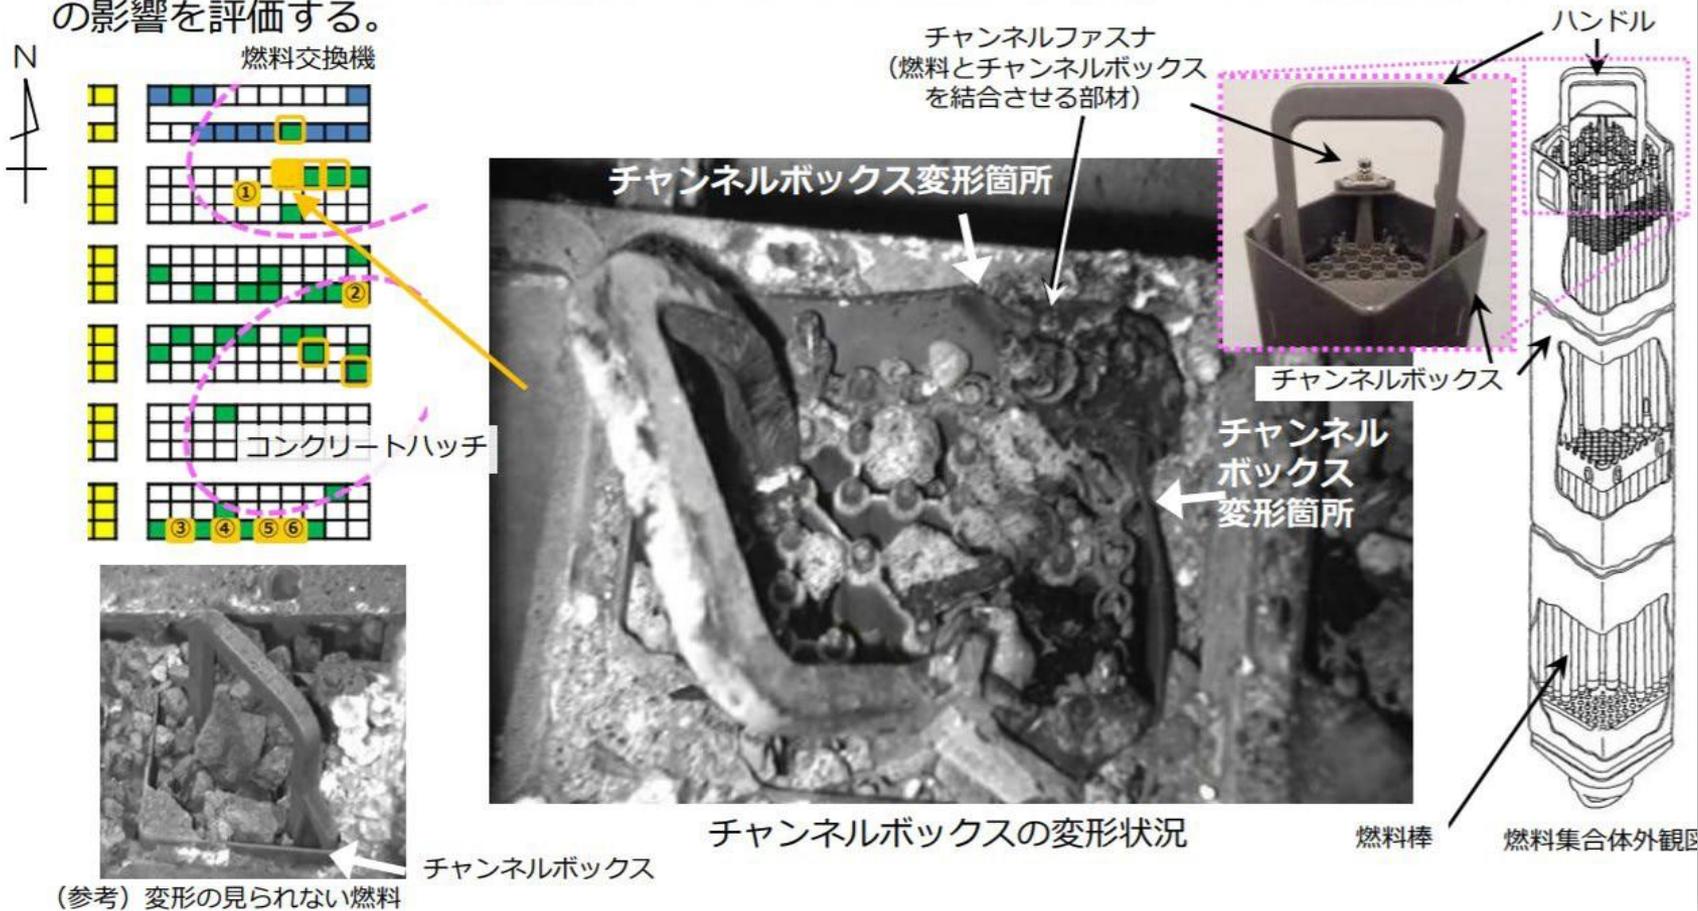
- 2015年にハンドルの変形が確認された燃料6体について、周囲のガレキ撤去後に改めて撮影したところ、チャンネルボックスが変形している燃料が1体存在することを確認。
- 現状、プール水質等に変動はなく環境への影響はない。
- 今後、ガレキ撤去を進め、燃料上部の変形状態を確認し、燃料被覆管や燃料取り出しへの影響を評価する。

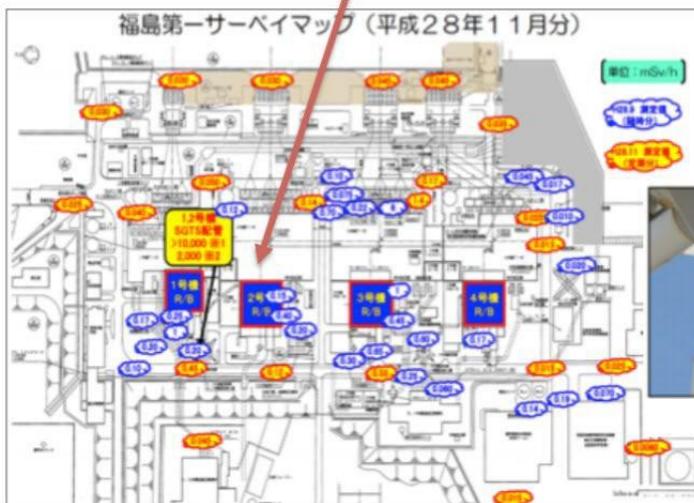
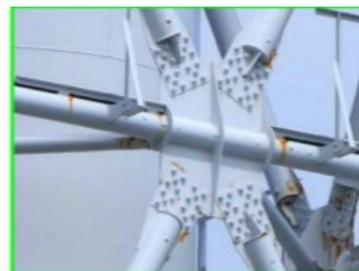
- 健全箇所の例
- 破断箇所の例
- 変形箇所の例

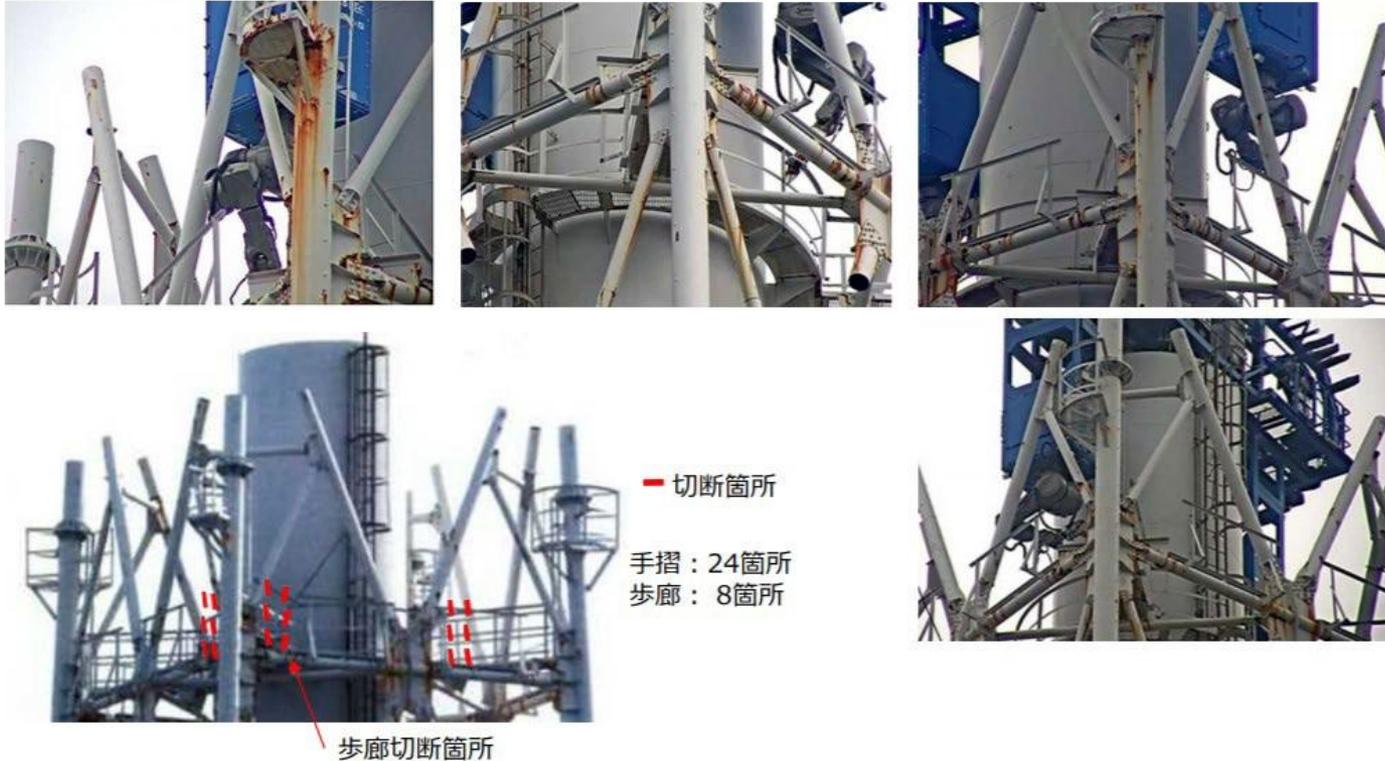
12ブロック目（鉄塔解体）は、点検用の歩廊・手摺が筒身に接続されており、狭隘な環境のなか32箇所（手摺24箇所・歩廊8箇所）を6軸アームで切断する必要がある。
