# 核燃料デブリの取り出し準備 2025年12月

**概要** 約880トンと推定される1～3号機の核燃料デブリ(以下、デブリ)

このレポートは、基本的に表題の年月に東京電力、原子力規制委員会、経済産業省その他から発表された福島第一原発の現況に関する資料の要点などを、できる限り専門用語・略語を排してまとめ、理解に必要な最小限の解説を加えたものです。文中「イチエフ」とは、福島第一原発の略称です。

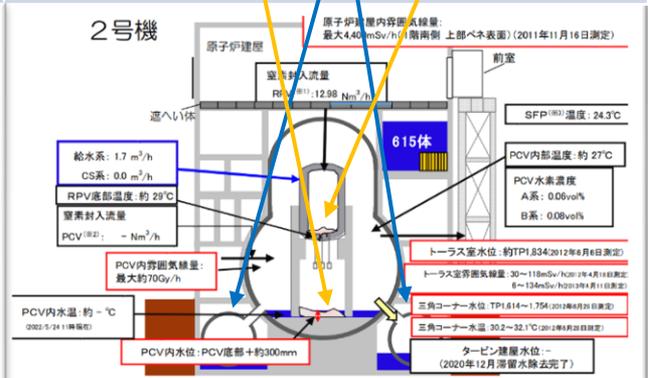
確認または推定されている格納容器の損傷箇所

サンドクッションドレン管(2013年11月) 圧力抑制室上部(X-5E近傍)真空破壊ライン(2014年5月) ペDESTAL開口部周辺コンクリート脱落(2022年5月)

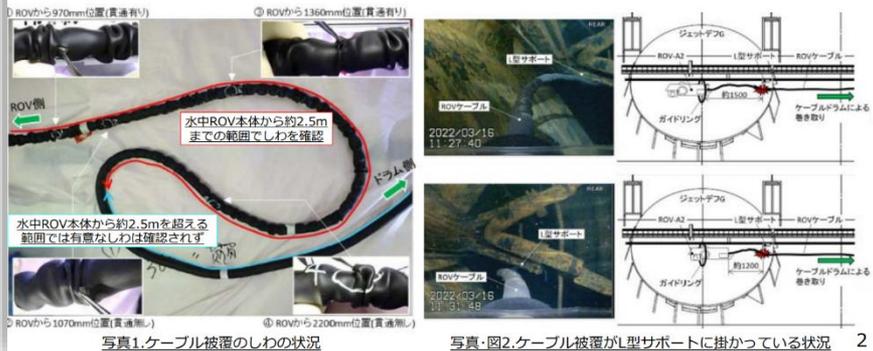
写真1.ケーブル被覆のしわの状況

- 水中ROV-A2本体：損傷は確認されなかった（外観目視点検、漏えい確認）
- 水中ROV-A2のケーブル（外観目視点検、漏えい確認）：
  - ・ 水中ROV-A2本体から約2.5mまでの範囲のケーブル被覆にしわが多く発生
  - ・ ケーブル被覆のしわの範囲内に損傷4箇所を確認、うち2箇所が被覆を貫通
- 調査（遊泳）中の状況（動画映像確認）：
  - ・ ジェットデフレクター\*3G付近のL型サポート\*4にケーブルが掛かる

写真・図2.ケーブル被覆がL型サポートに掛かっている状況

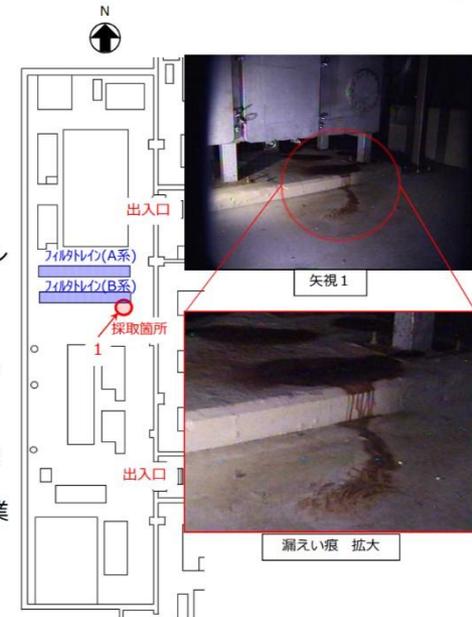
- 漏えい痕の位置より、フィルタトレインからの漏えいと推定(α汚染はなし)。
- 現時点で漏えいは発生しておらず、漏えい痕自体も湿った状態ではない。
- ただし、3/4号機同様フィルタトレイン内に汚染水が残存している可能性あり。
- また、1号機SGTS室調査においても、漏えい源は特定できないが軽微なα汚染を含む床面の汚染が確認されている。
- このような汚染情報は、今後の廃炉作業に活用する予定。

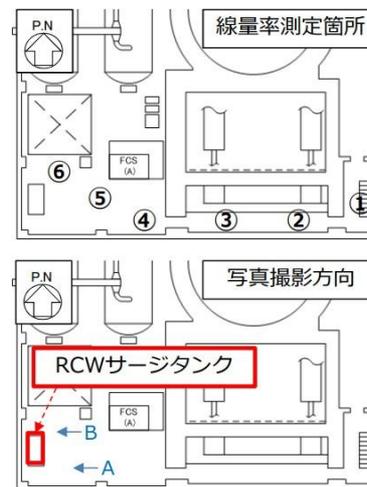
測定箇所 No.	空間線量率 [mSv/h]
①	7.5
②	1.0
③	1.0
④	6.0
⑤	20
⑥	21

線量測定、写真撮影日：2021/11/19

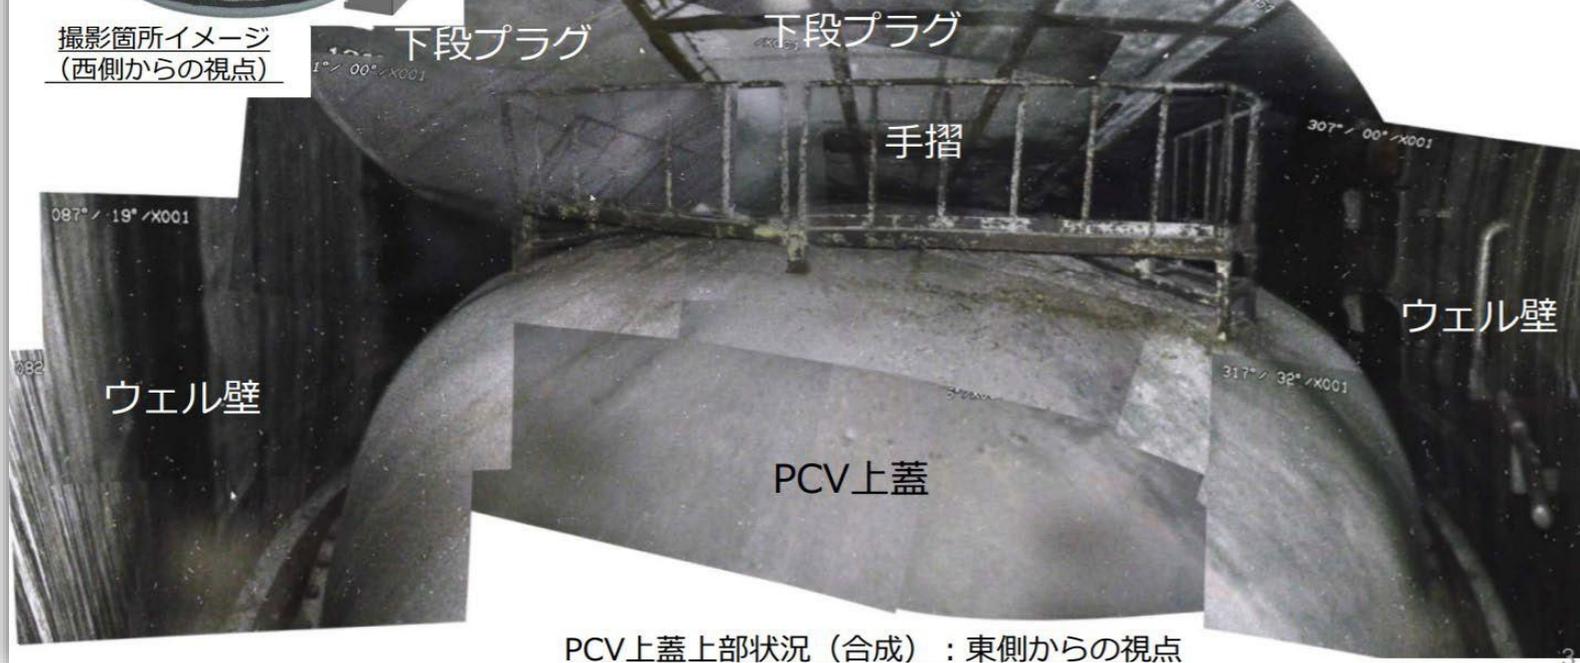
PCV上蓋上部状況（合成）：東側からの視点

- ホース設置時に原子炉キャビティ（ウェル）内の状況について、映像を取得することができた。
- 取得した映像からはPCV上蓋等の著しい損傷は確認されなかった。

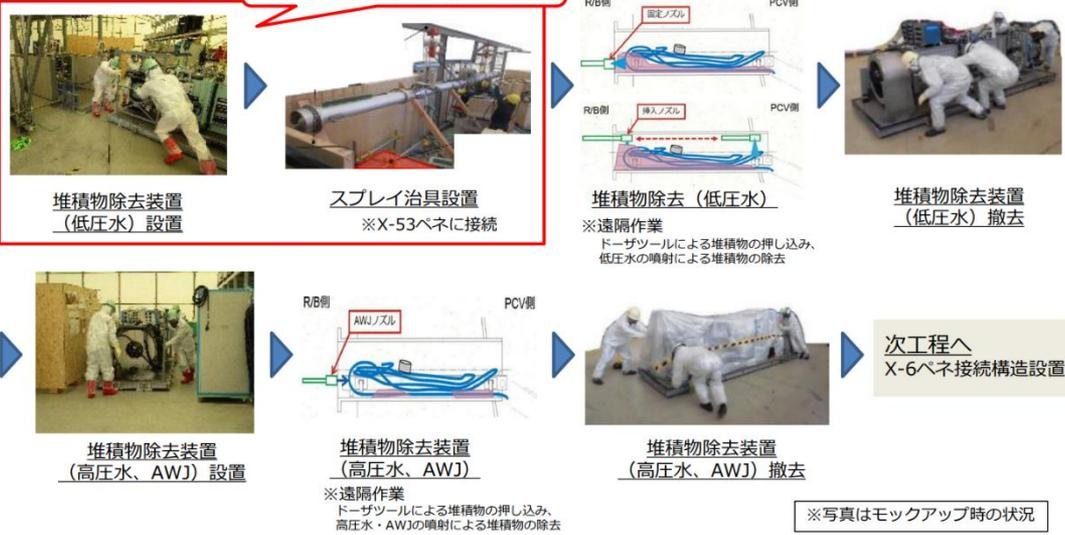
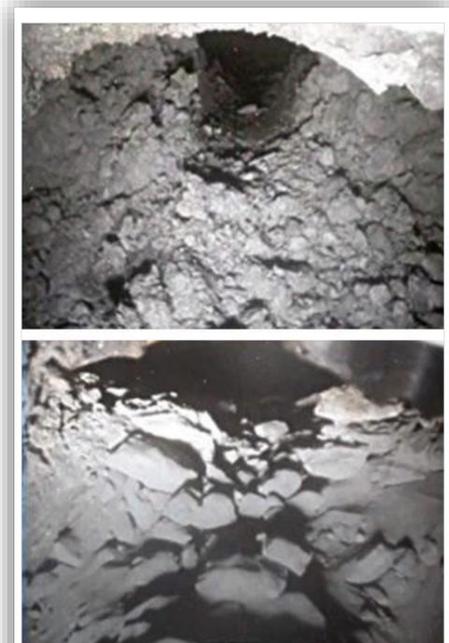
(写真上) 低圧水による除去作業前の貫通部上部 = 16日、(写真下) 除去作業後の貫通部上部 = 18日の作業前 (東電提供)

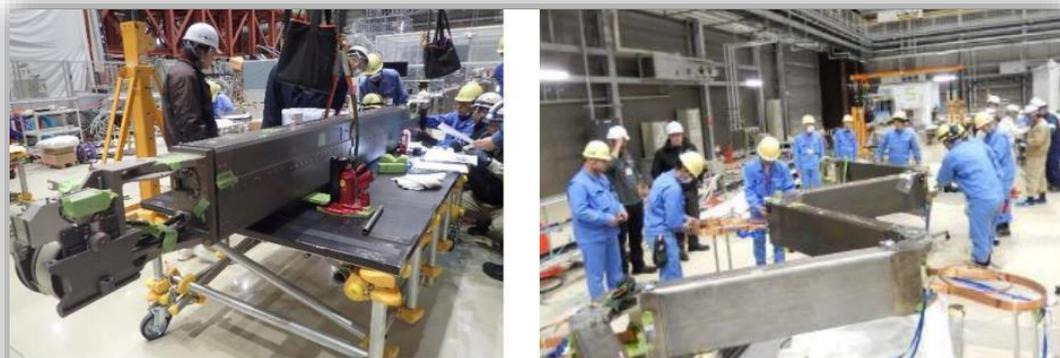
アームメンテナンス・内部ケーブル交換作業状況

全体点検終了後、全体点検(メンテナンス)後の動作確認を内容とする組合せ検証試験を実施し、性能確認試験の全過程を終了し、下記出典の工程表によるとロボットアームによる内部調査・デブリ採取は、2025年度末以降に予定されています。

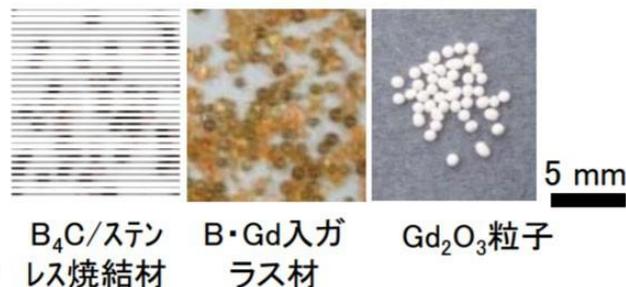
水ガラス/Gd<sub>2</sub>O<sub>3</sub>造粒粉材(硬化後)

ただ、イチエフの核燃料デブリのような不均一な性状の核燃料物質では、中性子を吸収するためには、ホウ酸水などの溶解性中性子吸収材だけではなく、局所的に散布できる非溶解性中性子吸収材(下図)も必要なようです。
