使用済み核燃料プール対策 2026年2月

概要 1・2号機原子炉建屋5階の使用済み燃料プール内にある計1007体の使用済み核燃料(以下、燃料)の取り出しに係る最大の課題は、取り出しに向けた作業時の、放射性物質の環境への漏えいの抑制です。

0 過酷事故前後の福島第一原子力発電所の状況の異同模式図

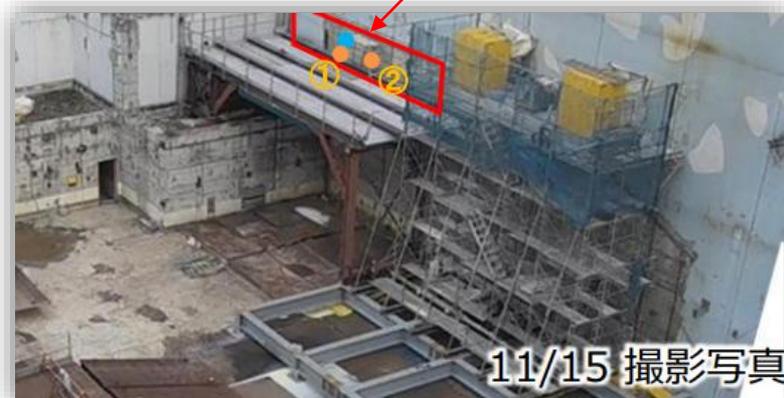
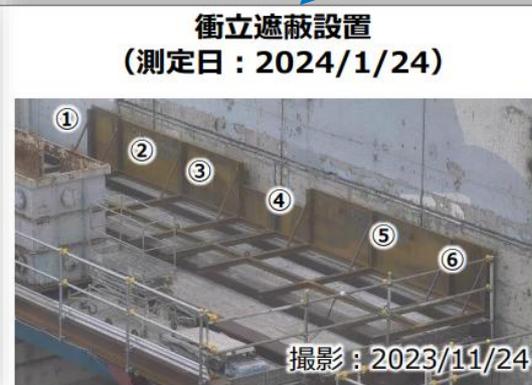
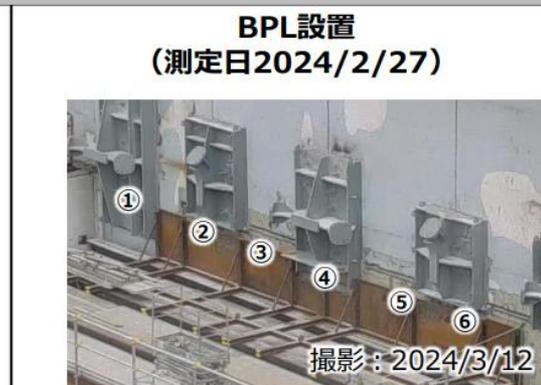
東京電力はこのホットスポットに対し、高圧洗浄及び剥離除染剤による試験的除染を実施しましたが、十分な効果が得られなかったそうです。この原因については、コンクリートが有孔材であるため、雨水等を経由し汚染が浸透し、当該除染では浸透深さまで除染が到達していないものと推定し、遮蔽対策の検討を開始しました。

東京電力は2024年3月、R/B南面外壁の作業における被ばく線量低減対策として、衝立遮蔽の設置を実施したことで、空間線量率(壁面から1mの距離の70 μ m線量当量率($\gamma+\beta$))が約50%低減、さらにベースプレート設置後の空間線量率は当初比で約80%低減したとしています。

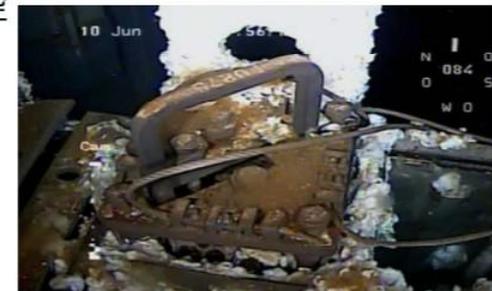
ワイヤー修復燃料上部の様子

- 2号機SFP内には1981年に取扱中の落下により結合燃料棒*1の下部端栓*2が折損して吊上げ不可となり、翌年、燃料取扱機で取り扱いができるよう、ワイヤー等で一体化して修復した燃料集合体が1体保管されている。なお、当該燃料は外観点検等により被覆管の密封性には影響ないことが確認されている。
- 今回の調査で当該燃料の上部を観察し、水中ROVで視認できる範囲で修復用ワイヤーの断線や固定治具の外れがないことを確認した。
- 当該燃料の取扱い方法は、現在実施中の修復用ワイヤーの腐食試験結果を踏まえて検討するとともに、取扱い前には吊上げ試験を行い吊上げ可能であることを確認する予定。

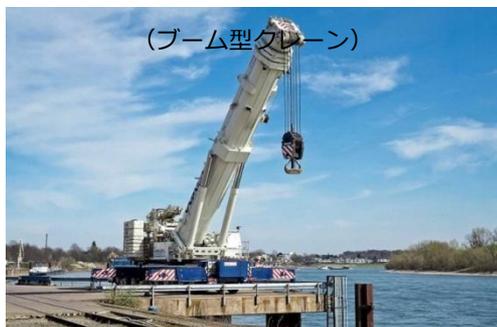
なお、ブーム型クレーンはウィンチ一体型で、前後左右上下に動くブームの先端から上下するワイヤーで重量物を持ち上げる移動式の釣り上げ機器です。対して国内原子力施設で燃料交換(取り出し)に使用されてきたデリック(福島第一原発3号機も含む **参照**)はウィンチ別置き型で、釣り上げた重量物を一定の範囲にしか水平移動させることができない固定式の釣り上げ機器です。クレーンに比べて構造がシンプルで、過酷な現場でも故障しにくいとされています。

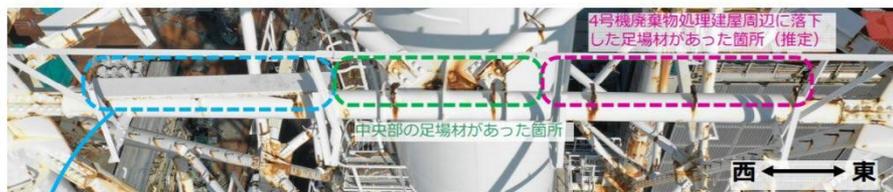
【写真①】地上約76mの南側水平材（再掲）

- 【写真①】落下した足場材があったと推定される箇所（地上約76m付近・写真緑色枠）に隣接する足場材の内、西側に残っている足場材(写真水色枠)に浮き上がりが見られ、中央部の足場材(写真紫色枠)はリブプレートを残して落下したと推定される。
- 【写真③】足場材の浮き上がりを斜め下方向から撮影したところ、足場材の下面にある建設時の旧足場材の腐食、変形と共に、足場材の片側が浮き上がっている状況を確認。
- 当該足場材は現時点で2箇所以上が水平材と接合していると推定されるが、今後、落下リスク低減対策の検討を進めていく。

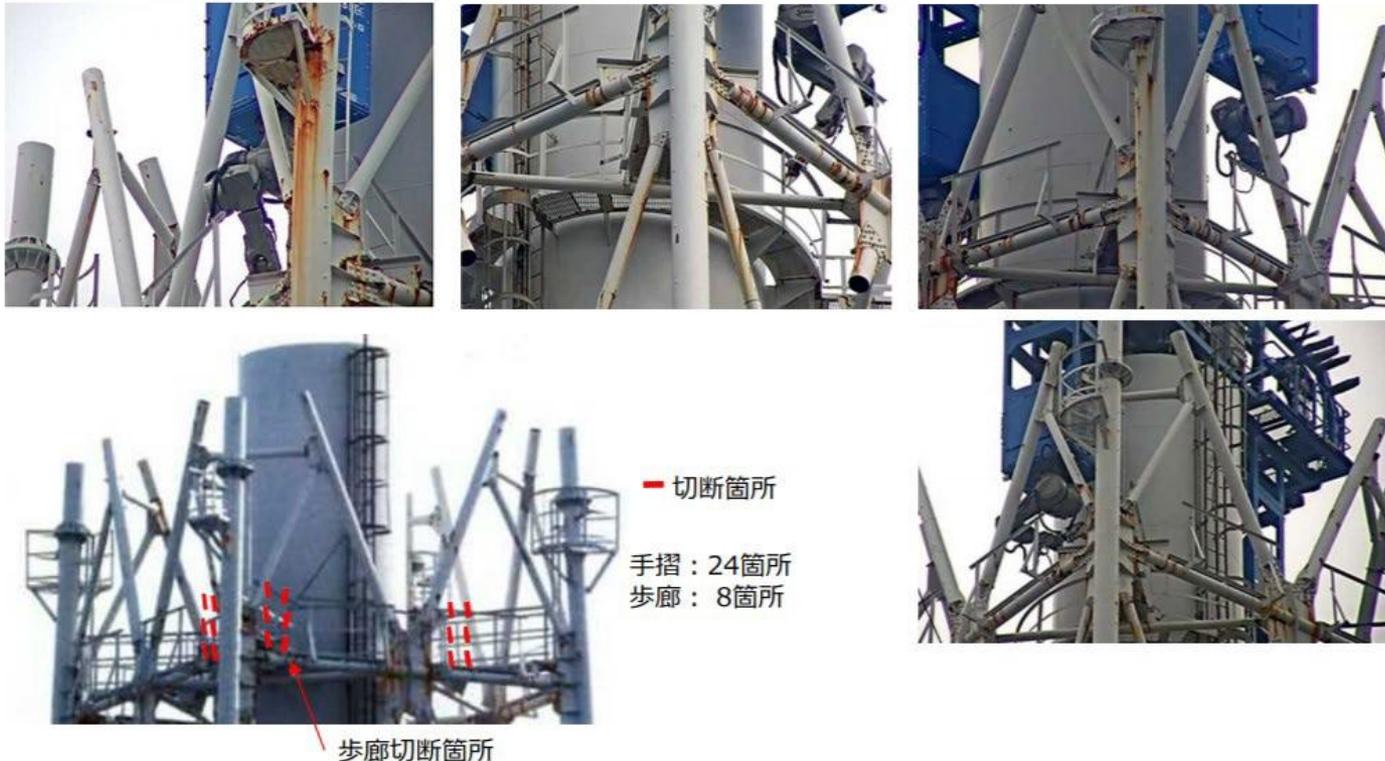
12ブロック目（鉄塔解体）は、点検用の歩廊・手摺が筒身に接続されており、狭隘な環境のなか32箇所（手摺24箇所・歩廊8箇所）を6軸アームで切断する必要がある。
