使用済み核燃料プール対策 2026年4月

概要 1・2号機原子炉建屋5階の使用済み燃料プール内にある計1007体の使用済み核燃料(以下、燃料)の取り出しに係る最大の課題は、取り出しに向けた作業時の、放射性物質の環境への漏えいの抑制です。

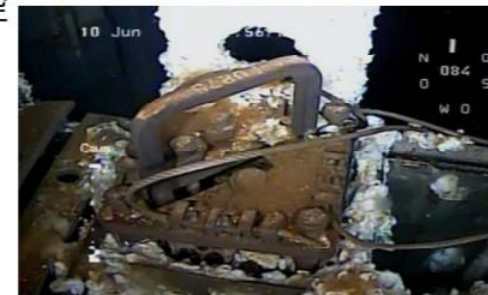
ワイヤー修復燃料上部の様子

- 2号機SFP内には1981年に取扱中の落下により結合燃料棒*1の下部端栓*2が折損して吊上げ不可となり、翌年、燃料取扱機で取り扱いができるよう、ワイヤー等で一体化して修復した燃料集合体が1体保管されている。なお、当該燃料は外観点検等により被覆管の密封性には影響ないことが確認されている。
- 今回の調査で当該燃料の上部を観察し、水中ROVで視認できる範囲で修復用ワイヤーの断線や固定治具の外れがないことを確認した。
- 当該燃料の取扱い方法は、現在実施中の修復用ワイヤーの腐食試験結果を踏まえて検討するとともに、取扱い前には吊上げ試験を行い吊上げ可能であることを確認する予定。

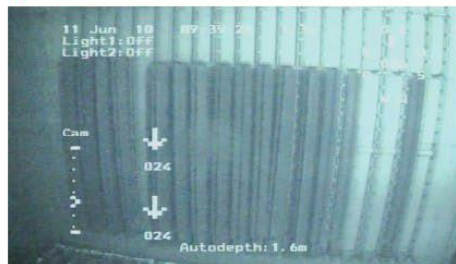
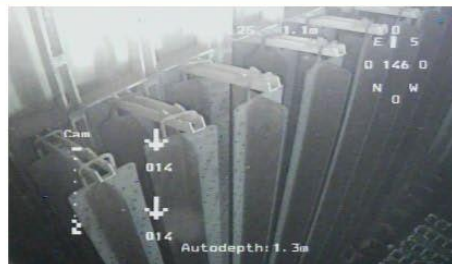
制御棒、制御棒ハンガー全体の様子

- 制御棒は制御棒ハンガーに適切に掛かっており、ハンガーの変形や腐食は見られなかった

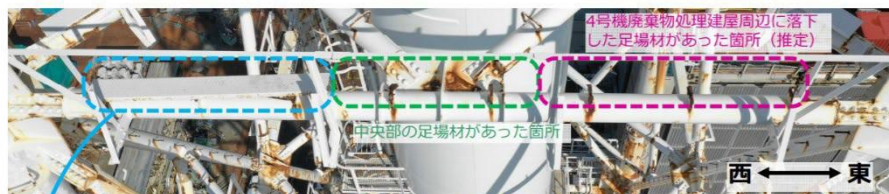
- 【写真①】落下した足場材があったと推定される箇所（地上約76m付近・写真緑色枠）に隣接する足場材の内、西側に残っている足場材(写真水色枠)に浮き上がりが見られ、中央部の足場材(写真紫色枠)はリブプレートを残して落下したと推定される。
- 【写真③】足場材の浮き上がりを斜め下方向から撮影したところ、足場材の下面にある建設時の旧足場材の腐食、変形と共に、足場材の片側が浮き上がっている状況を確認。
- 当該足場材は現時点で2箇所以上が水平材と接合していると推定されるが、今後、落下リスク低減対策の検討を進めていく。
