使用済み核燃料プール対策 2026年5月

概要 1・2号機原子炉建屋5階の使用済み燃料プール内にある計1007体の使用済み核燃料(以下、燃料)の取り出しに係る最大の課題は、取り出しに向けた作業時の、放射性物質の環境への漏えいの抑制です。

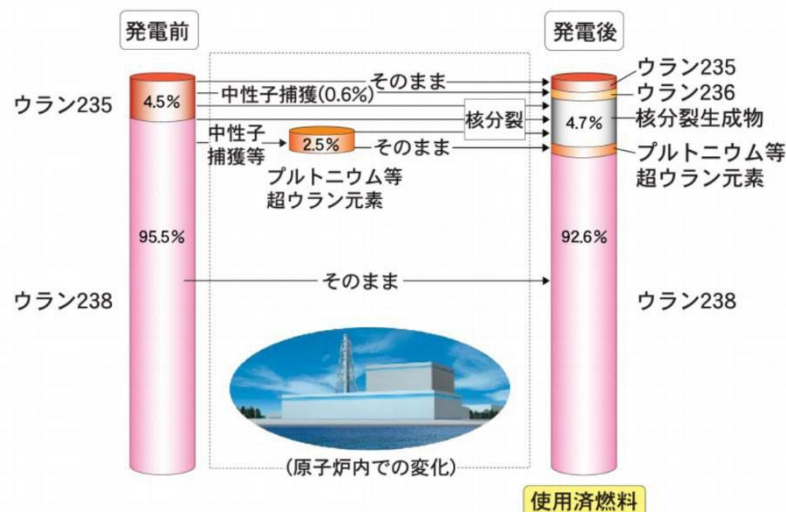
下の図は、使用前の核燃料と使用済み核燃料の放射性元素の構成比です。

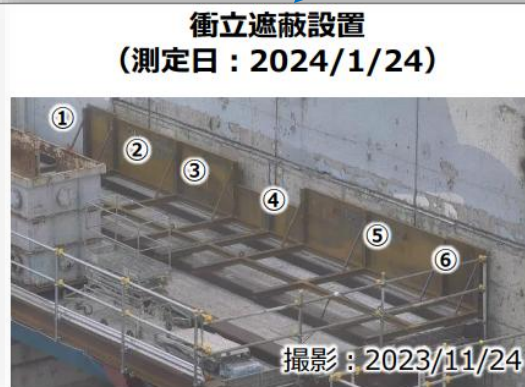
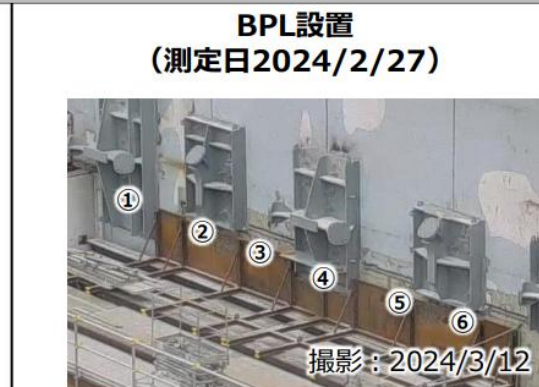
東京電力はこのホットスポットに対し、高圧洗浄及び剥離除染剤による試験的除染を実施しましたが、十分な効果が得られなかったそうです。この原因については、コンクリートが有孔材であるため、雨水等を経由し汚染が浸透し、当該除染では浸透深さまで除染が到達していないものと推定し、遮蔽対策の検討を開始しました。

東京電力は2024年3月、R/B南面外壁の作業における被ばく線量低減対策として、衝立遮蔽の設置を実施したことで、空間線量率(壁面から1mの距離の70 μ m線量当量率($\gamma+\beta$))が約50%低減、さらにベースプレート設置後の空間線量率は当初比で約80%低減したとしています。

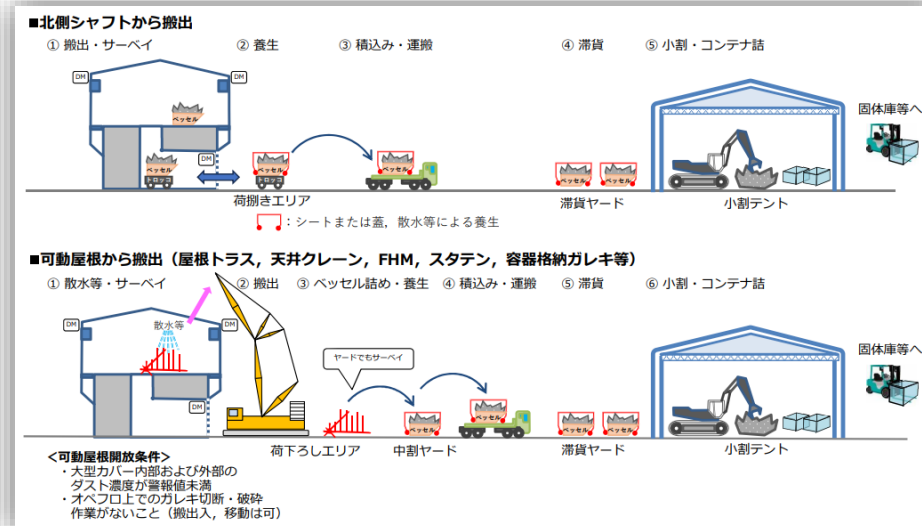
(9) ガレキ搬出から小割解体の流れ

ガレキはオペフロ内でベッセル等の容器に格納し、北側シャフトから搬出することを基本としています。ただし、大型カバー内で表面の α 線(放射性物質の崩壊によって放出されるヘリウム原子核の高速な流れ。プラスの電荷を持ち、透過力は非常に弱い電離作用(細胞を破壊する力)が極めて強い)汚染がないことを確認できた鉄骨等大型ガレキと容器格納ガレキは可動屋根から直接搬出するそうです。

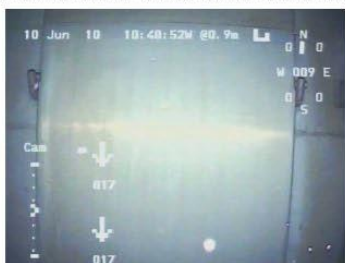
制御棒ハンガー（北東側）の様子

- 制御棒は制御棒ハンガーに適切に掛かっており、ハンガーの変形や腐食は見られなかった

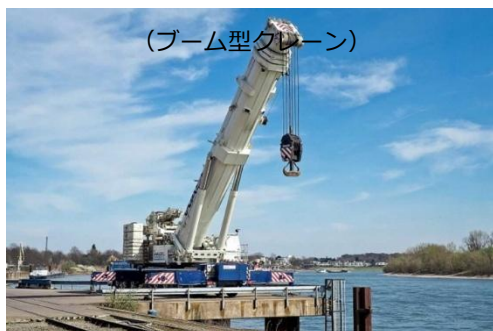
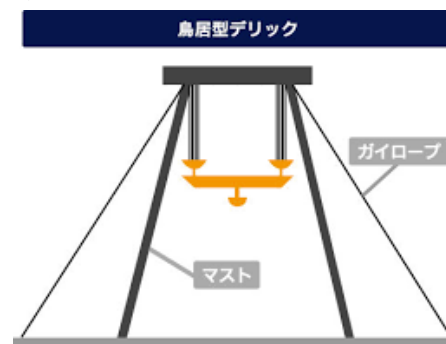
なお、ブーム型クレーンはウィンチ一体型で、前後左右上下に動くブームの先端から上下するワイヤーで重量物を持ち上げる移動式の釣り上げ機器です。対して国内原子力施設で燃料交換(取り出し)に使用されてきたデリック(福島第一原発3号機も含む **参照**)はウィンチ別置き型で、釣り上げた重量物を一定の範囲にしか水平移動させることができない固定式の釣り上げ機器です。クレーンに比べて構造がシンプルで、過酷な現場でも故障しにくいとされています。

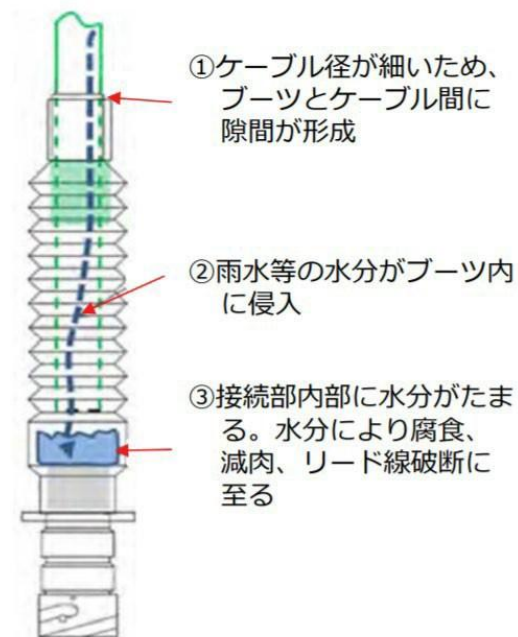
①接続部外観

・断線が確認されたリード線について、リード線、コネクタピンが確認できないほど腐食が進行していた(筆者注:次ページ左下図参照)。(筆者注:分解調査箇所Bについてはリード線の断線はありませんでした)

・リード線の破断は、接続部内部に雨水等が侵入したため、水分により腐食し、破断に至ったと推定される(筆者注:次ページ右図参照)。

・ロープ破断警報は、不具合が確認されたケーブルの断線等を起点に、検出器の信号異常が発生、マストホイストモータの停止、モータの停止特性の差によるアンバランス発生によりイコライザーが傾き、LS(筆者注:破断検知器)が動作したためと推定される。 [類似箇所の調査結果に戻る](#)
