# 使用済み核燃料プール対策 2026年6月

**概要** 1・2号機原子炉建屋5階の使用済み燃料プール内にある計1007体の使用済み核燃料(以下、燃料)の取り出しに係る最大の課題は、取り出しに向けた作業時の、放射性物質の環境への漏えいの抑制です。

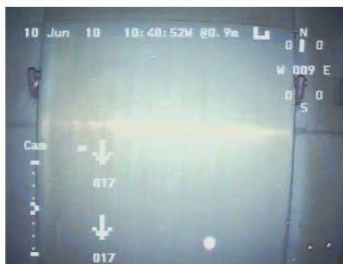
制御棒ハンガー（北東側）の様子

- 制御棒は制御棒ハンガーに適切に掛かっており、ハンガーの変形や腐食は見られなかった

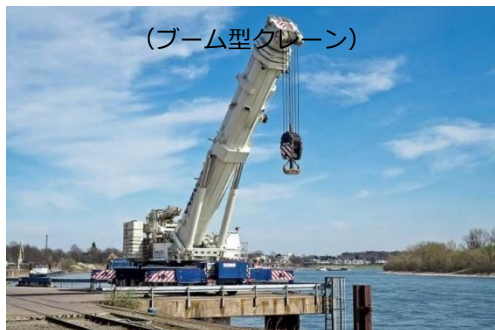
(ブーム型クレーン)

なお、**ブーム型クレーン**はウィンチ一体型で、前後左右上下に動くブームの先端から上下するワイヤーで重量物を持ち上げる移動式の釣り上げ機器です。対して国内原子力施設で燃料交換(取り出し)に使用されてきた**デリック**(福島第一原発3号機も含む **参照**)はウィンチ別置き型で、釣り上げた重量物を一定の範囲にしか水平移動させることができない固定式の釣り上げ機器です。クレーンに比べて構造がシンプルで、過酷な現場でも故障しにくいとされています。

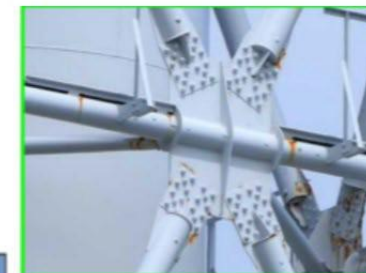
健全と判断した箇所の例

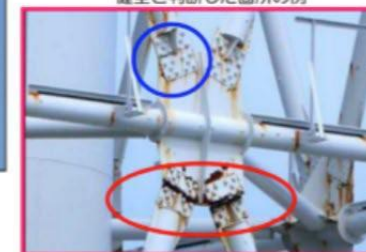
破断及び変形と判断した箇所の例

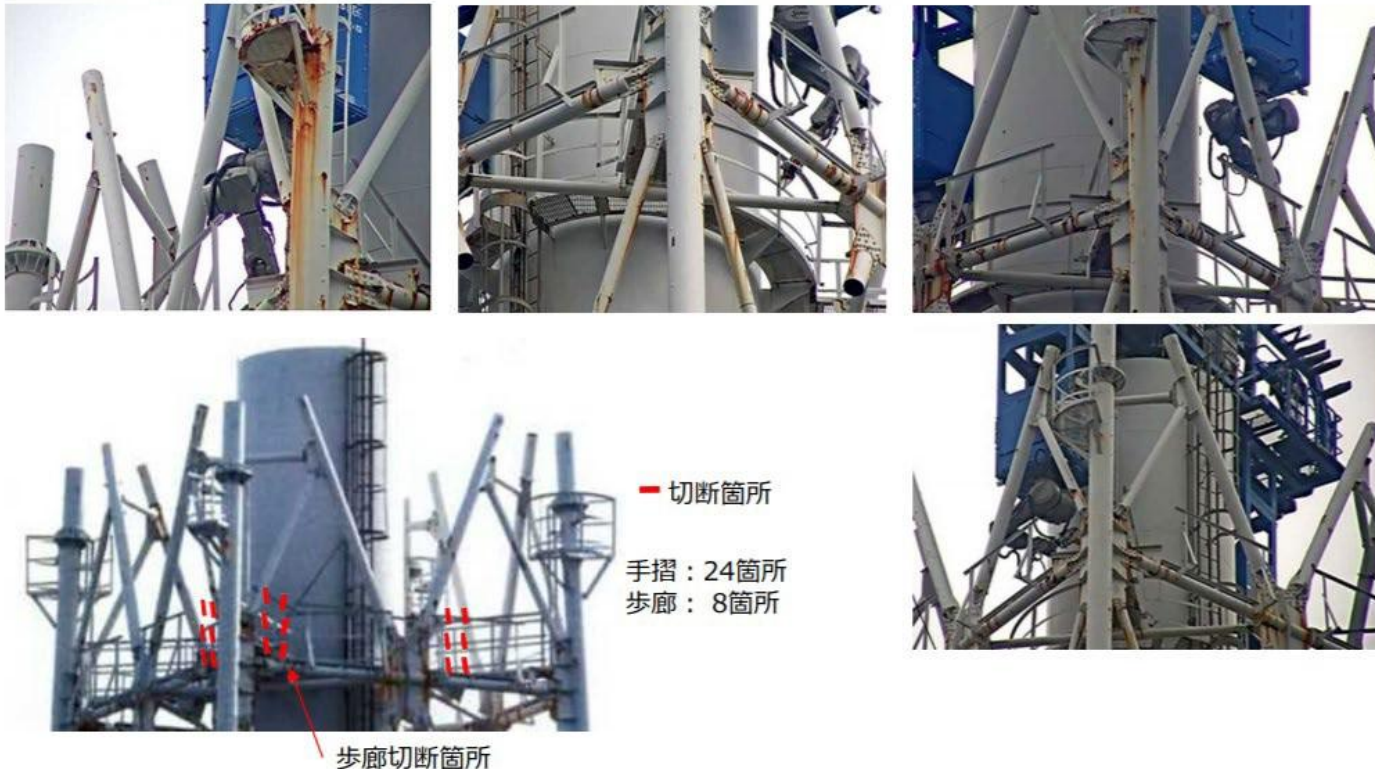
12ブロック目（鉄塔解体）は、点検用の歩廊・手摺が筒身に接続されており、狭隘な環境のなか32箇所（手摺24箇所・歩廊8箇所）を6軸アームで切断する必要がある。
