# 使用済み核燃料プール対策 2026年7月

**概要** 1・2号機原子炉建屋5階の使用済み燃料プール内にある計1007体の使用済み核燃料(以下、燃料)の取り出しに係る最大の課題は、取り出しに向けた作業時の、放射性物質の環境への漏えいの抑制です。

このレポートは、基本的に表題の年月に東京電力、国の原子力規制委員会(通称NRA)・原子力損害賠償・廃炉等支援機構(通称NDF)からweb上で発表された福島第一原発の廃炉に関する資料の観測記録に若干の解説と考察を加えようと試みているものです。文中「イチエフ」とは、福島第一原発の略称です。

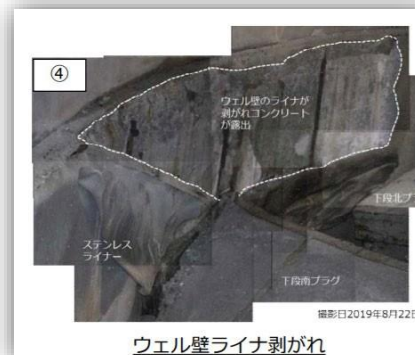
ウェル壁ライナ剥がれ

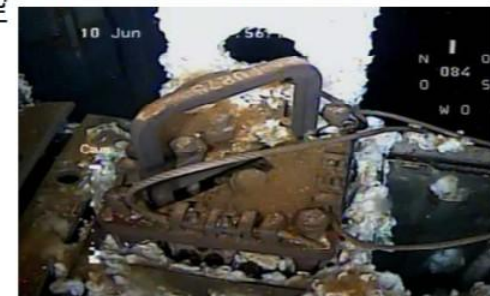
- 2号機SFP内には1981年に取扱中の落下により結合燃料棒\*1の下部端栓\*2が折損して吊上げ不可となり、翌年、燃料取扱機で取り扱いができるよう、ワイヤー等で一体化して修復した燃料集合体が1体保管されている。なお、当該燃料は外観点検等により被覆管の密封性には影響ないことが確認されている。
- 今回の調査で当該燃料の上部を観察し、水中ROVで視認できる範囲で修復用ワイヤーの断線や固定治具の外れがないことを確認した。
- 当該燃料の取扱い方法は、現在実施中の修復用ワイヤーの腐食試験結果を踏まえて検討するとともに、取扱い前には吊上げ試験を行い吊上げ可能であることを確認する予定。

ワイヤー修復燃料上部の様子

東京電力によると、2号機の使用済み核燃料プールには1980年代からワイヤで修復した核燃料1体を貯蔵中です。このワイヤ修復燃料は、水中カメラによる燃料上部確認では異常は見られず、また事故時の海水注入を踏まえ、同形状ワイヤで腐食試験を実施し、十分な強度があることを確認済みだそうです。しかしながら、吊り上げ時にワイヤの緩み等があった場合特別な対処が必要となるため、事前に問題なく吊り上げられるかの確認(吊り上げ試験)を8月中に実施するという事です。

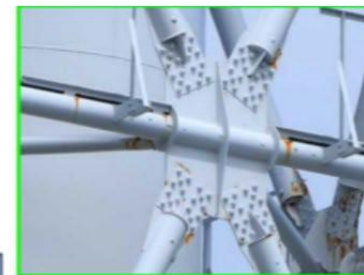
健全と判断した箇所の例

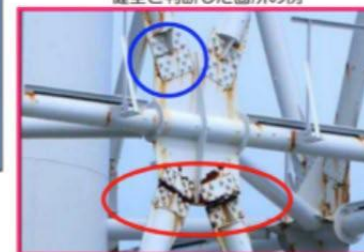
破断及び変形と判断した箇所の例
