# 使用済み核燃料プール対策 2026年8月

**概要** 1・2号機原子炉建屋5階の使用済み燃料プール内にある計1007体の使用済み核燃料(以下、燃料)の取り出しに係る最大の課題は、取り出しに向けた作業時の、放射性物質の環境への漏えいの抑制です。

このレポートは、基本的に表題の年月に東京電力、国の原子力規制委員会(通称NRA)・原子力損害賠償・廃炉等支援機構(通称NDF)からweb上で発表された福島第一原発の廃炉に関する資料の観測記録に若干の解説と考察を加えようと試みているものです。文中「イチエフ」とは、福島第一原発の略称です。

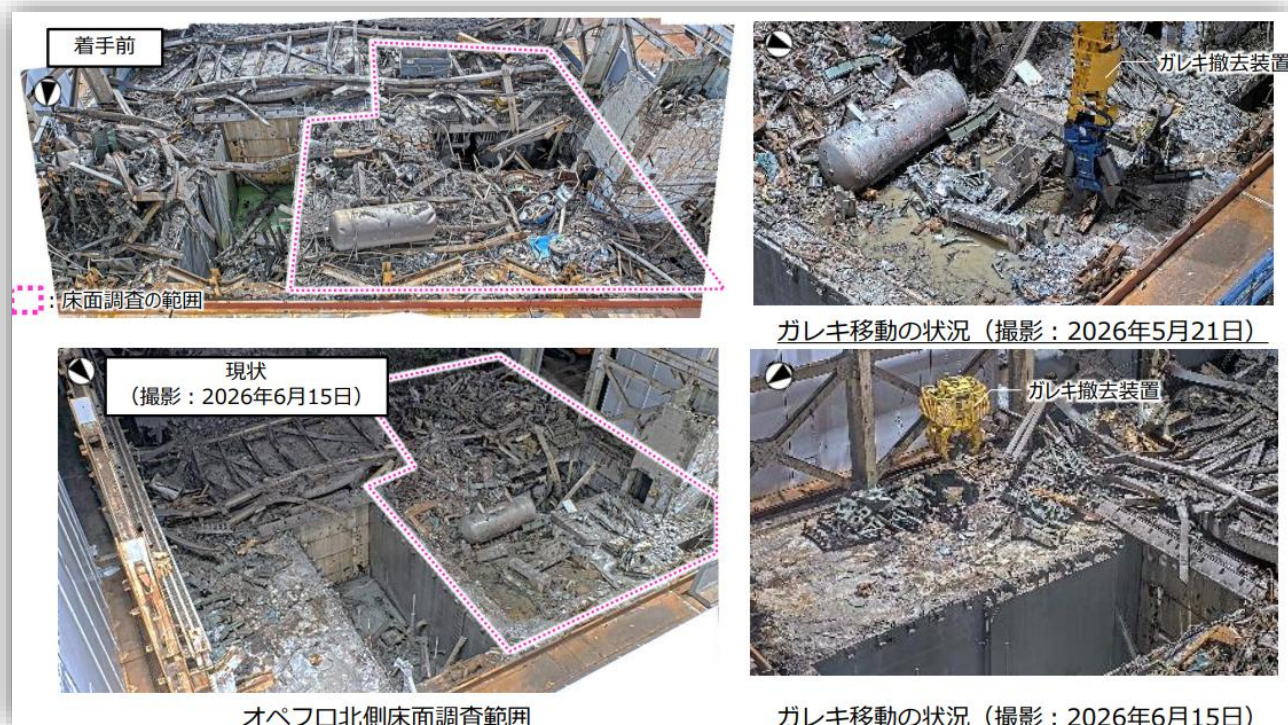
東京電力は、2026年1月15日にオペフロ北側床面調査を開始し、ガレキ撤去装置により北側のガレキをオペフロ内で移動。現時点では、床面に有意な損傷は確認されていません。

下引用写真の左は調査範囲の調査着手前(上)と6月15日の状態(下)。右上は撤去装置によるガレキ移動の状況、右下は6月15日の状況です。

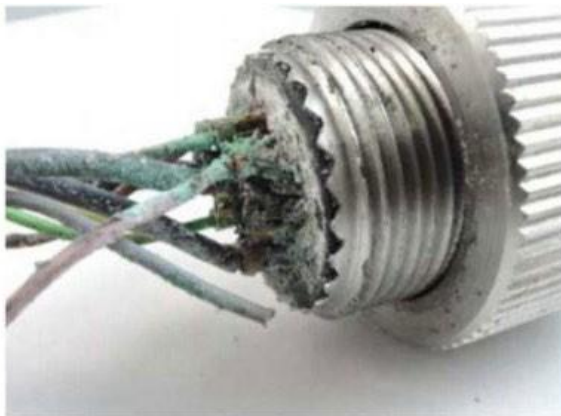
①接続部外観

- ・外観確認の結果、ロープの破断、制御系部品の損傷等は確認されなかった。また、制御ユニットにエラー表示を確認した。
- ・マストホイストモータ(筆者注: [前ページ右図参照](#))のモータ速度検出器からエラー表示のある制御ユニットにつながる制御ケーブルを、エラー表示のない制御ユニットに接続した結果、同様のエラー表示が出たため、ケーブル／検出器の故障の可能性を確認した。
- ・故障の可能性があるケーブル／検出器に対して抵抗測定をした結果、ケーブル(筆者注: [次ページ左上図分解調査箇所A](#))に断線・地絡傾向、及びケーブル同士の接続部(筆者注: [次ページ左上図分解調査箇所B](#))に短絡傾向を確認した。
- ・不具合が確認されたケーブルの接続部Aを分解し内部を確認した結果、片側(オス側)の接続部内部に断線と異物を確認した。また、構造的にシールド線が切れて接続部内で異物となり短絡する可能性があることを確認した。
- ・断線が確認されたリード線について、リード線、コネクタピンが確認できないほど腐食が進行していた(筆者注: [次ページ左下図参照](#))。(筆者注: [分解調査箇所B](#)についてはリード線の断線はありませんでした)
- ・『マストホイストモータ1・2』のモータ回転量情報、ロープ引出し長さ情報が非表示(####)となった理由は、表示の桁数不足であるが、制御装置内は正しい値で制御されているため問題ないことを確認した。

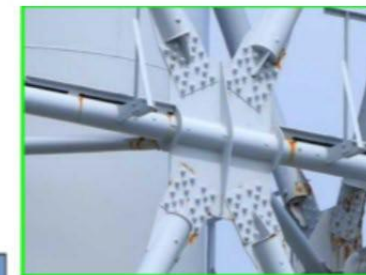
健全と判断した箇所の例

- 健全箇所の例
- 破断箇所の例
- 変形箇所の例
