# 核燃料デブリの取り出し準備 2026年8月

**概要** 約880トンと推定される1～3号機の核燃料デブリ(以下、デブリ)

このレポートは、基本的に表題の年月に東京電力、国の原子力規制委員会(通称NRA)・原子力損害賠償・廃炉等支援機構(通称NDF)からweb上で発表された福島第一原発の廃炉に関する資料の観測記録に若干の解説と考察を加えようと試みているものです。文中「イチエフ」とは、福島第一原発の略称です。

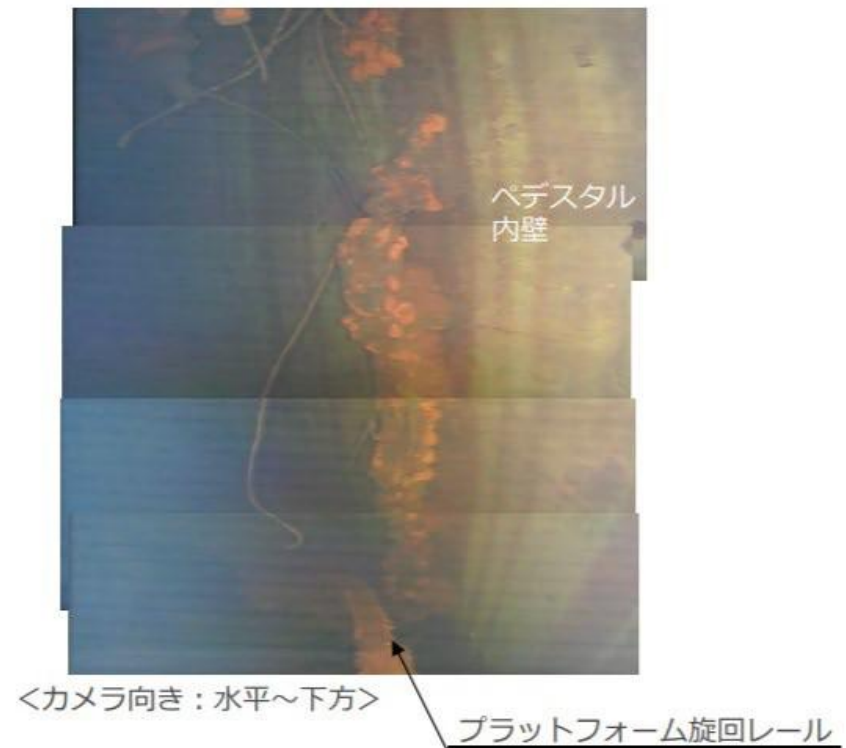
- ペDESTAL内壁270°付近で、ペDESTAL内壁面にてケーブルが欠損している状況を確認
- ペDESTAL内に落下してきた高温の溶融物が付着したことにより、欠損したものと推定

この(5)から、3号機の原子炉圧力容器(RPV)温度計の一部のケーブルが欠損していたことが判明しました。

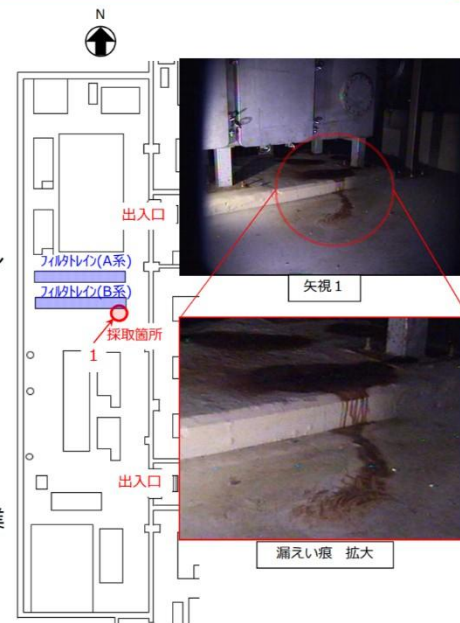
- 漏えい痕の位置より、フィルタトレインからの漏えいと推定(α汚染はなし)。
- 現時点で漏えいは発生しておらず、漏えい痕自体も湿った状態ではない。
- ただし、3/4号機同様フィルタトレイン内に汚染水が残存している可能性あり。
- また、1号機SGTS室調査においても、漏えい源は特定できないが軽微なα汚染を含む床面の汚染が確認されている。
- このような汚染情報は、今後の廃炉作業に活用する予定。

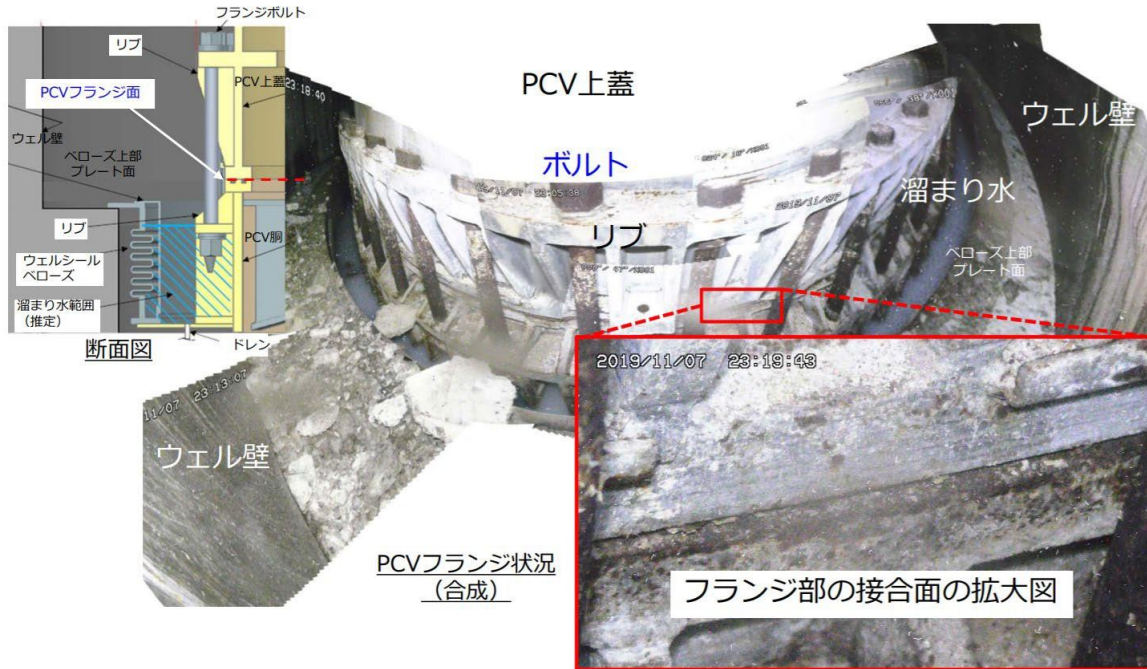
(参考) 事故前のPCV蓋のフランジ部の映像

- フランジ部についても、塗装の劣化はあるものの、著しい損傷や大きな変形は確認されなかった。
- 映像中のホワイトノイズからは高い汚染が推定されるため、事故時の高いPCV圧力の条件下ではフランジ部からの漏えいがあったものと考えられる。

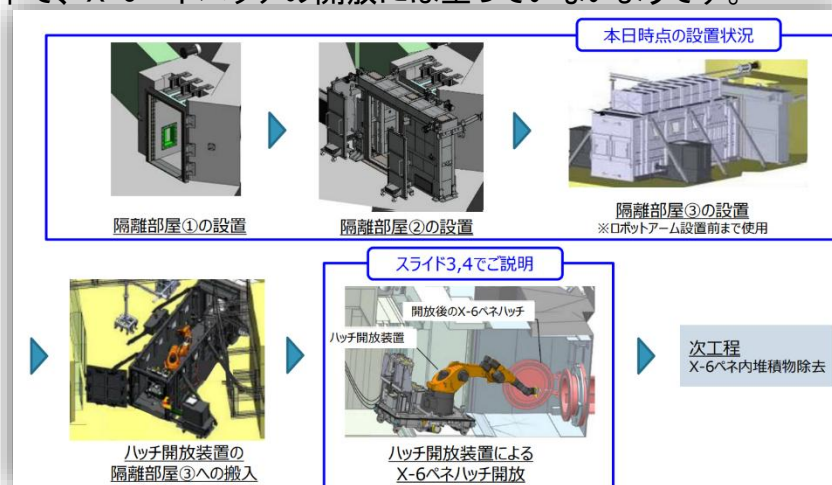
X-6ペネハッチの開放は5月上旬に予定されていましたが、下記出典によると、隔離部屋①と②の接続部のコーキングによりスロープが浮き上がり、X-6ペネ内堆積物除去装置が走行できないことが明らかになり、現在、コーキングの一部除去、形状変更スロープの設置等の対応策を検討中で、X-6ペネハッチの開放には至っていないようです。

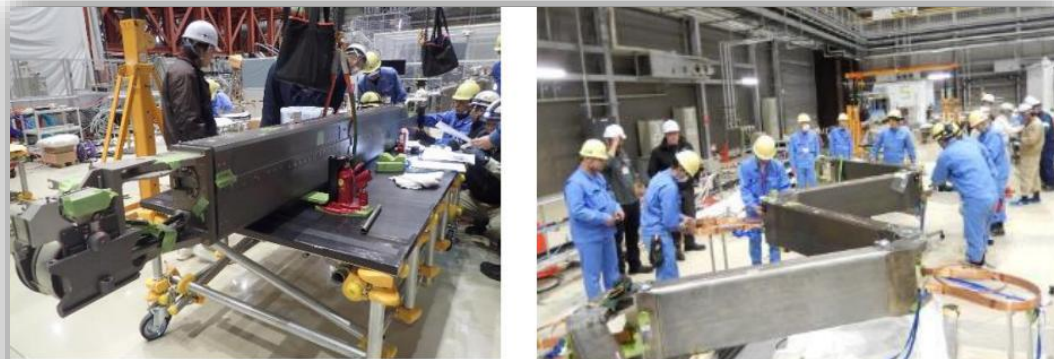
アームメンテナンス・内部ケーブル交換作業状況

全体点検終了後、全体点検(メンテナンス)後の動作確認を内容とする組合せ検証試験を実施し、性能確認試験の全過程を終了し、下記出典の工程表によるとロボットアームによる内部調査・デブリ採取は、2025年度末以降に予定されています。

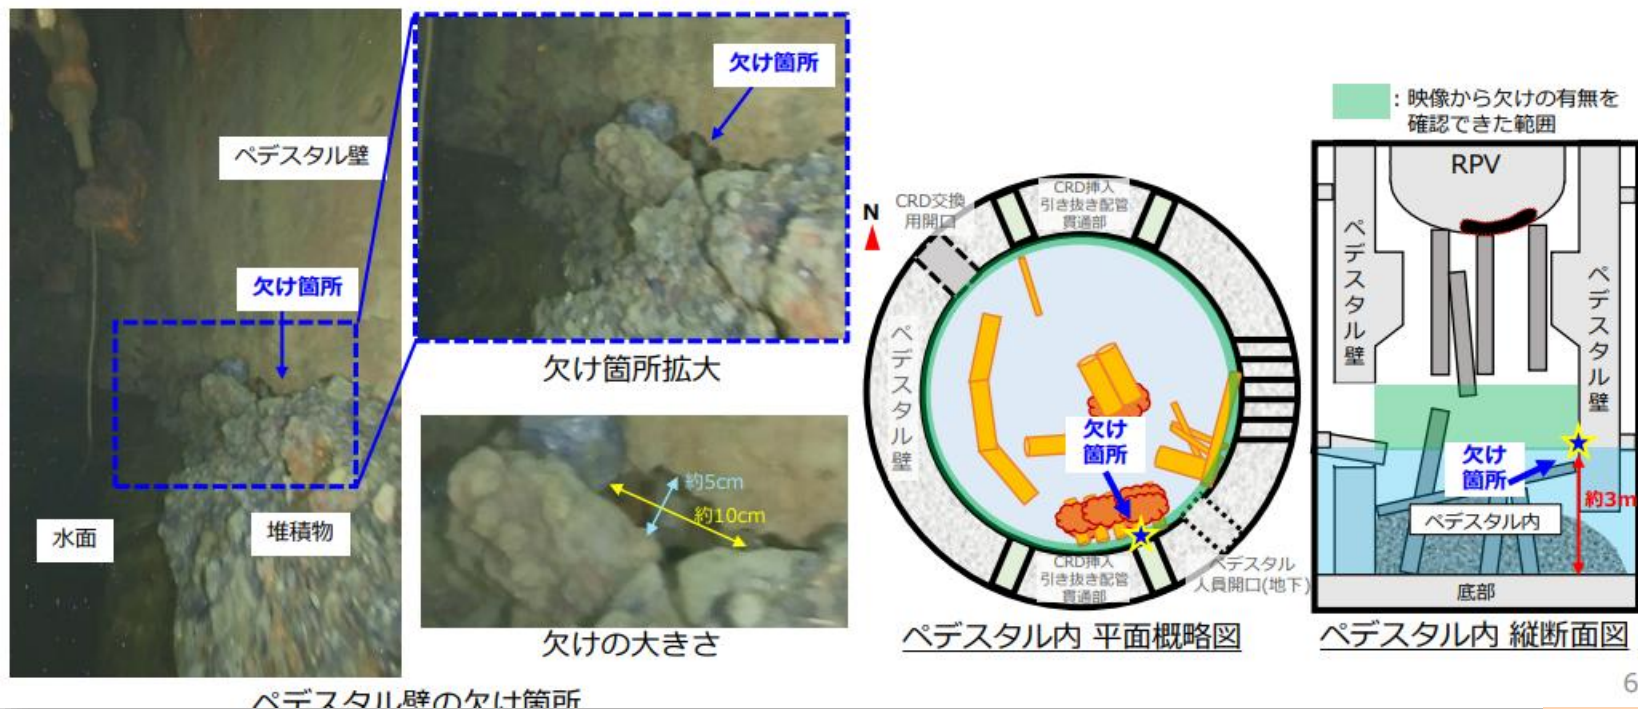
- 点群データの検証作業の中で、ペDESTAL壁が一部欠けている事を確認
- 欠けの大きさは約10×5cm程度であり、位置はペDESTAL内壁の南南東側の床面から約3mの高さと推定
- なお、他に欠けている箇所は無いのか、改めて映像を確認した結果、撮影できている範囲においては、当該箇所以外に確認されなかった
- 今回確認された欠けは部分的であるため、ペDESTALの健全性に与える影響は小さいと考えられるが、今後計画している調査の中で改めて確認し、知見を拡充していく
