福島原発行動隊・院内集会

福島第一における廃炉プロジェクトの現状と課題

2026年10月14日

東京電力ホールディングス（株）執行役副社長

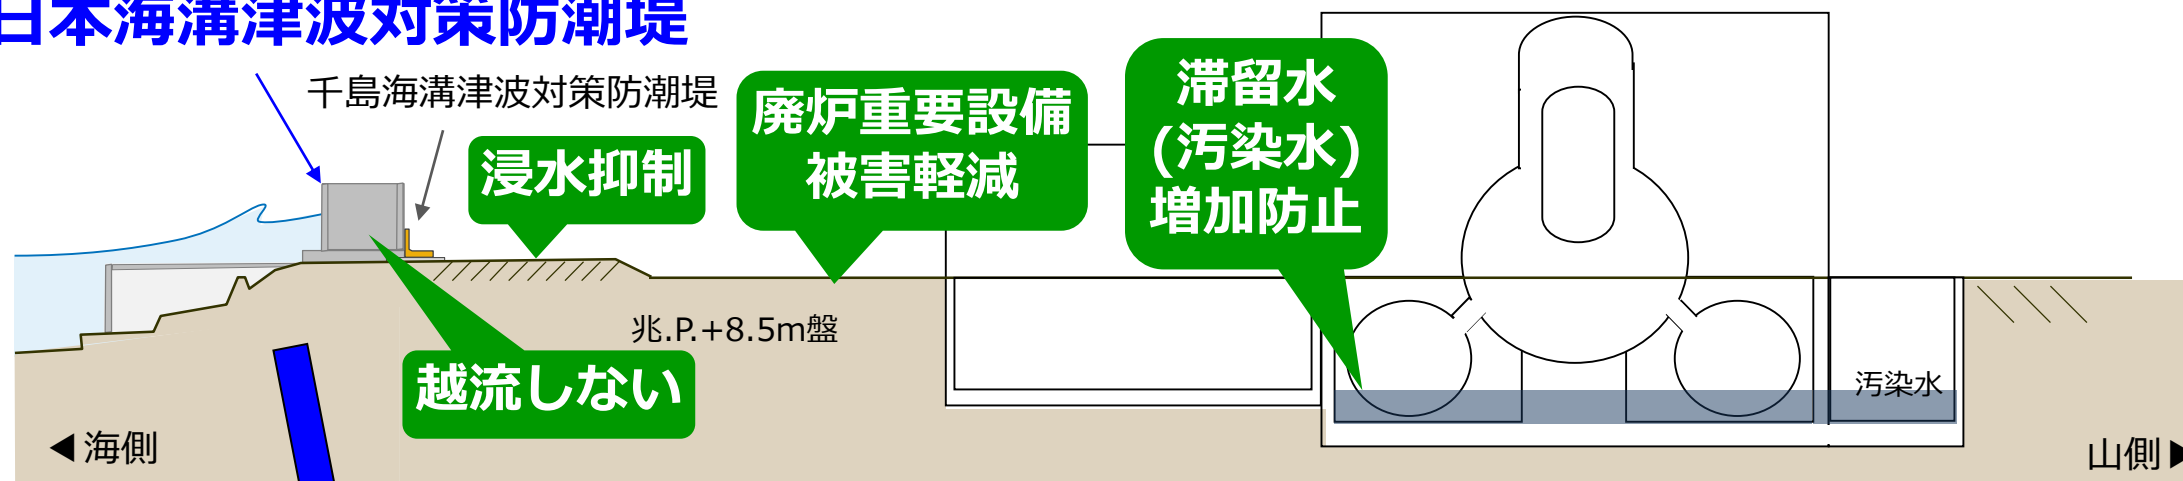
図1. 日本海溝津波対策防潮堤等を含む1-4号機断面

- 将来発生の可能性のある日本海溝津波への対応
- 津波による浸水を抑制し、建屋流入に伴う汚染水の増加を防止するとともに、廃炉関連重要設備へ与える被害のリスク、廃炉作業が遅延するリスクを低減

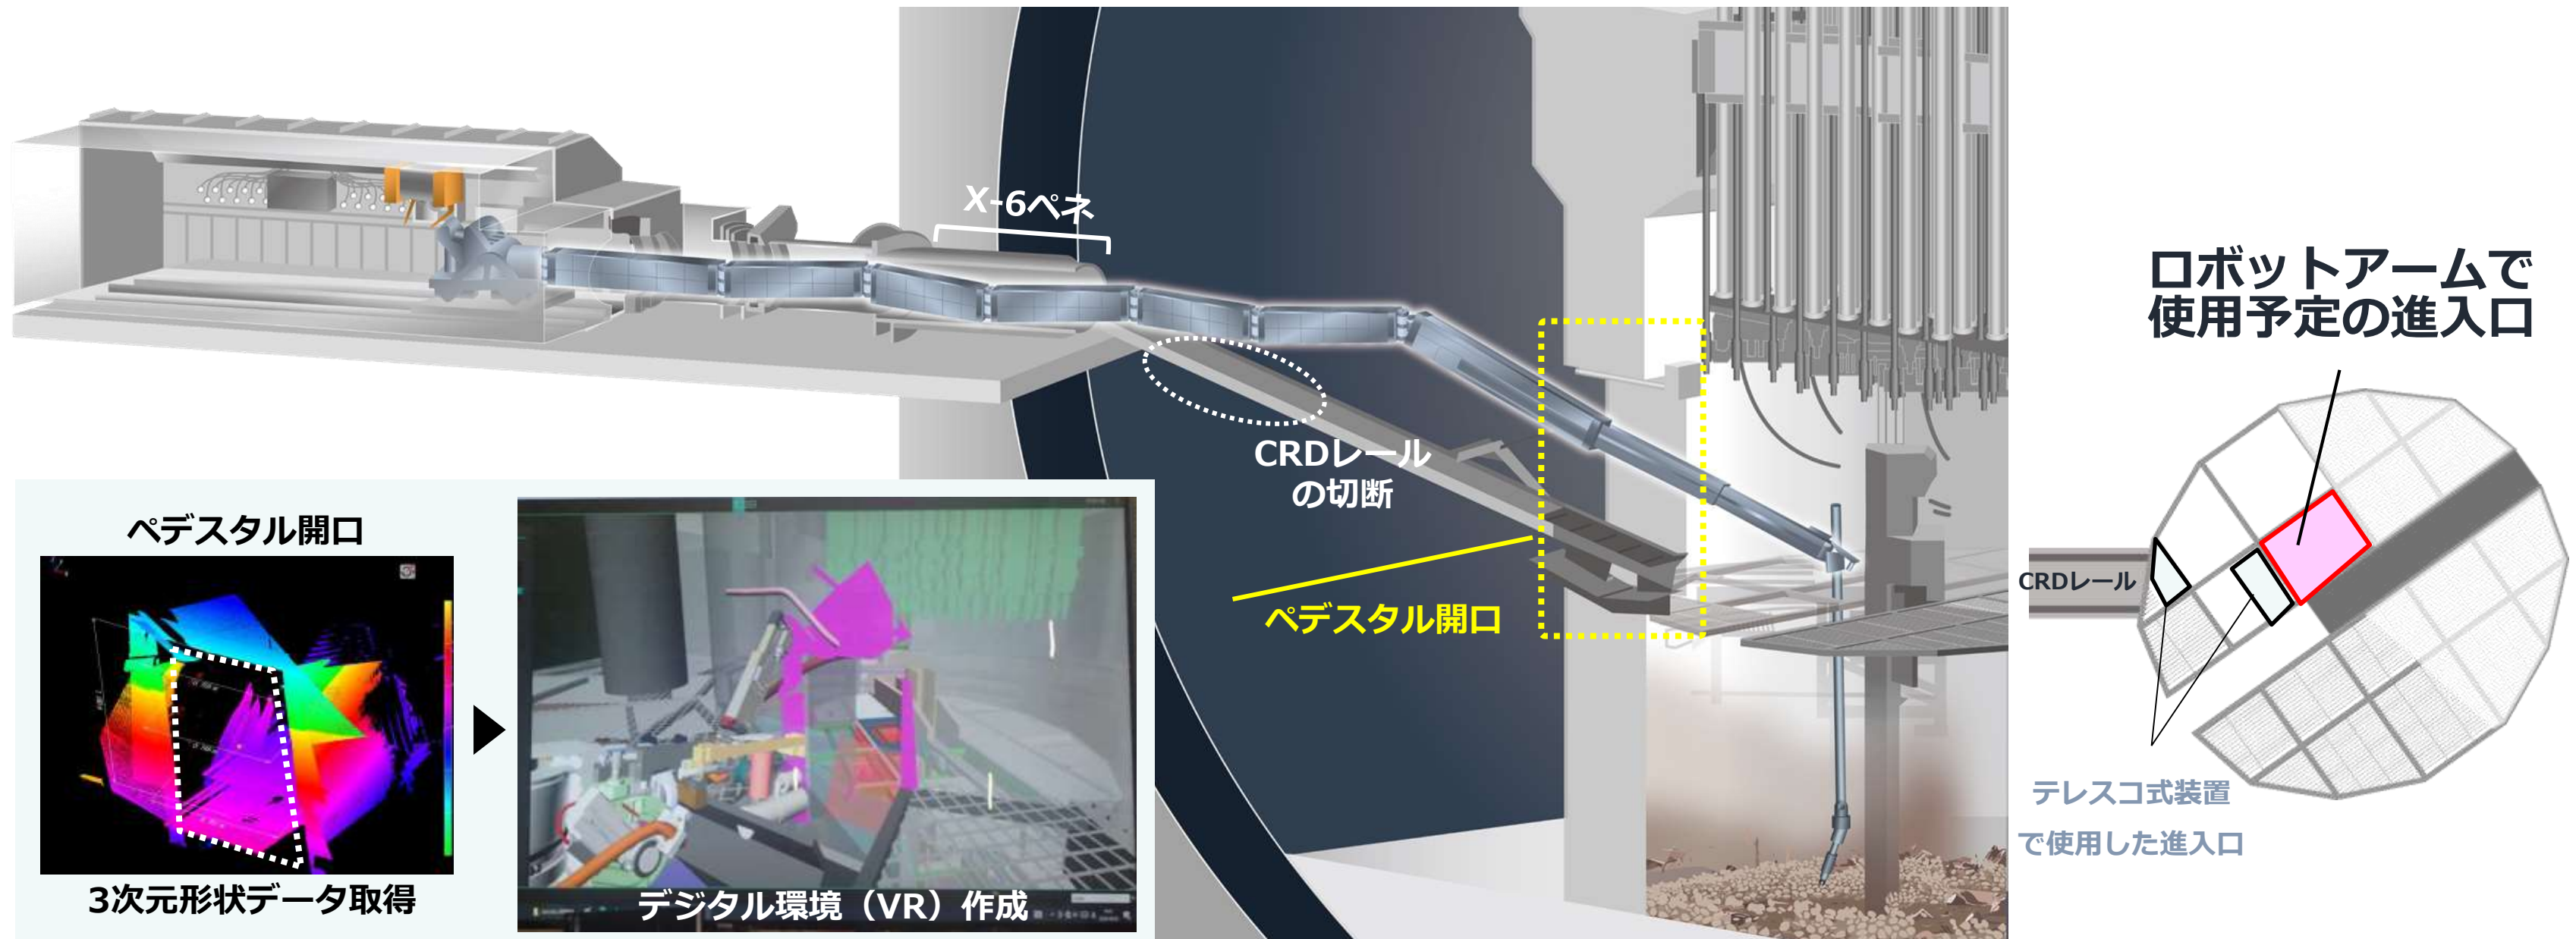
- ロボットアームがエンクロージャ※からX-6ペネを通しPCV内へ進入
- その後、テレスコが延伸、ワンドが立ち上がり、ペDESTAL底部へアプローチ

ロボットアームがエンクロージャに格納されている

ロボットアームを延伸させ、アームをX-6ペネからPCV内へ進入させる

チルト機構で角度をつける テレスコ部を延伸する

※ロボットアームなどの装置を収納する金属製の箱  
X-6ペネを開ける際にPCV内の気体が外部に漏れ出ないように隔離する

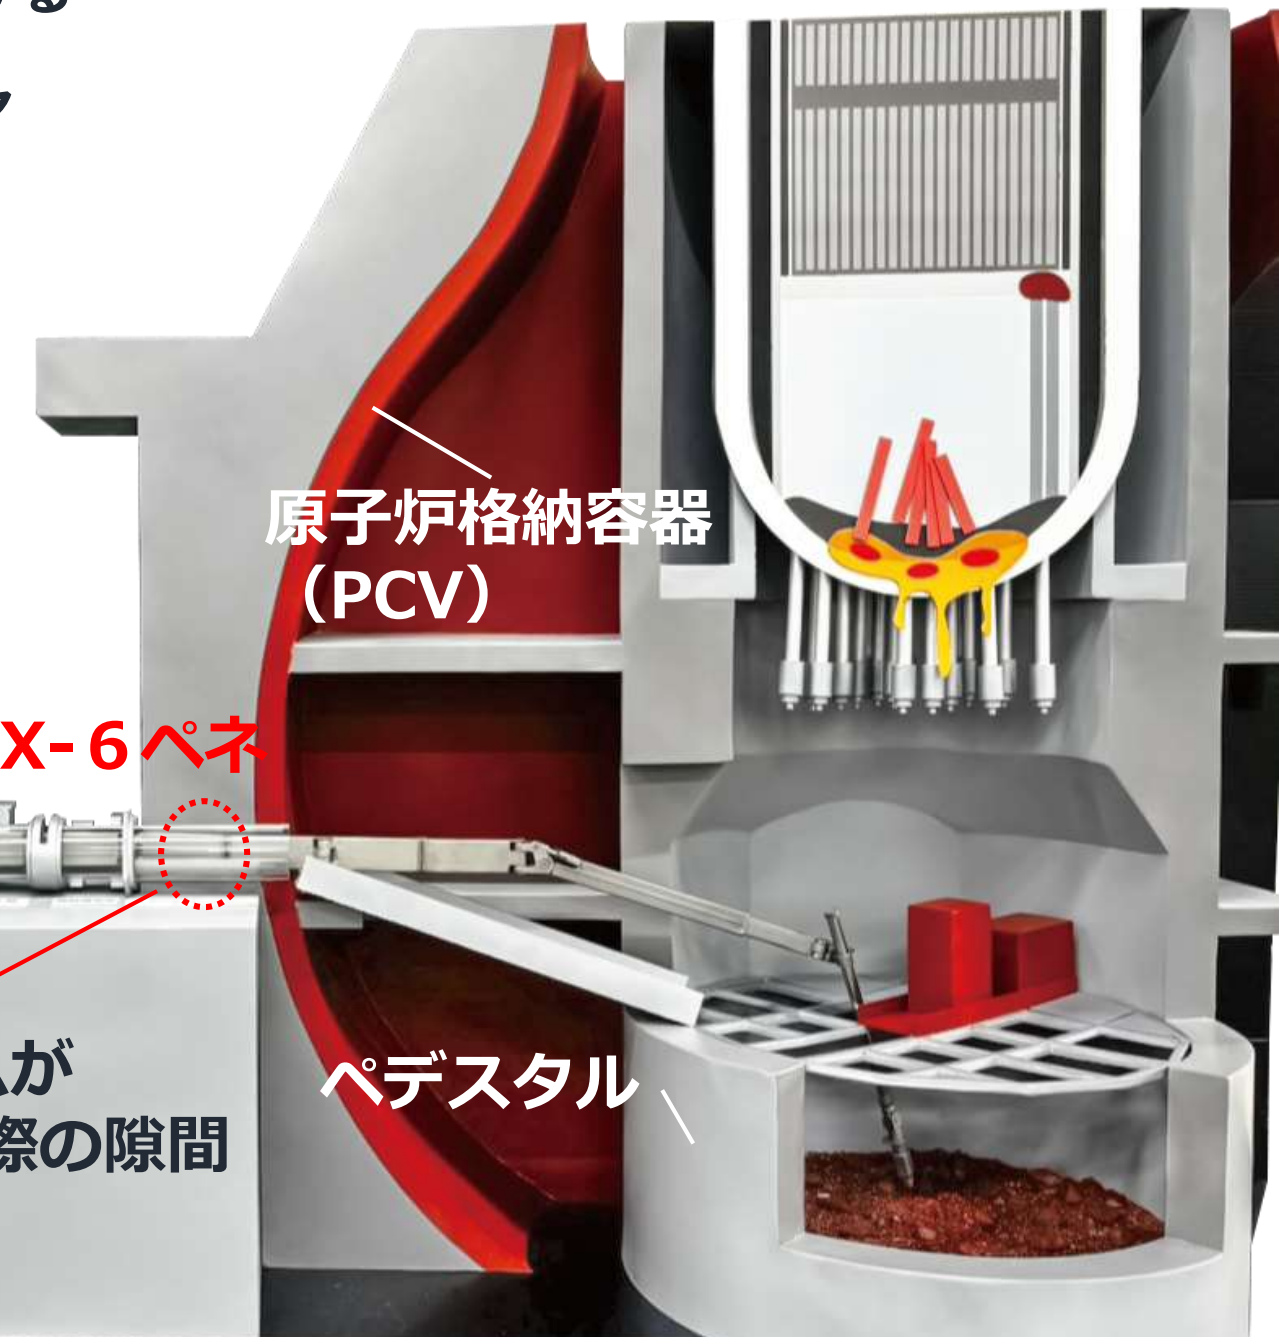
- 作業時以外は金属製の箱(エンクロージャ)内にロボットアームを収容
- 双腕マニピュレータが、ロボットアームが採取したデブリの容器への収納、ロボットアームの先端ツールの交換、カメラ交換等のメンテナンスを実施

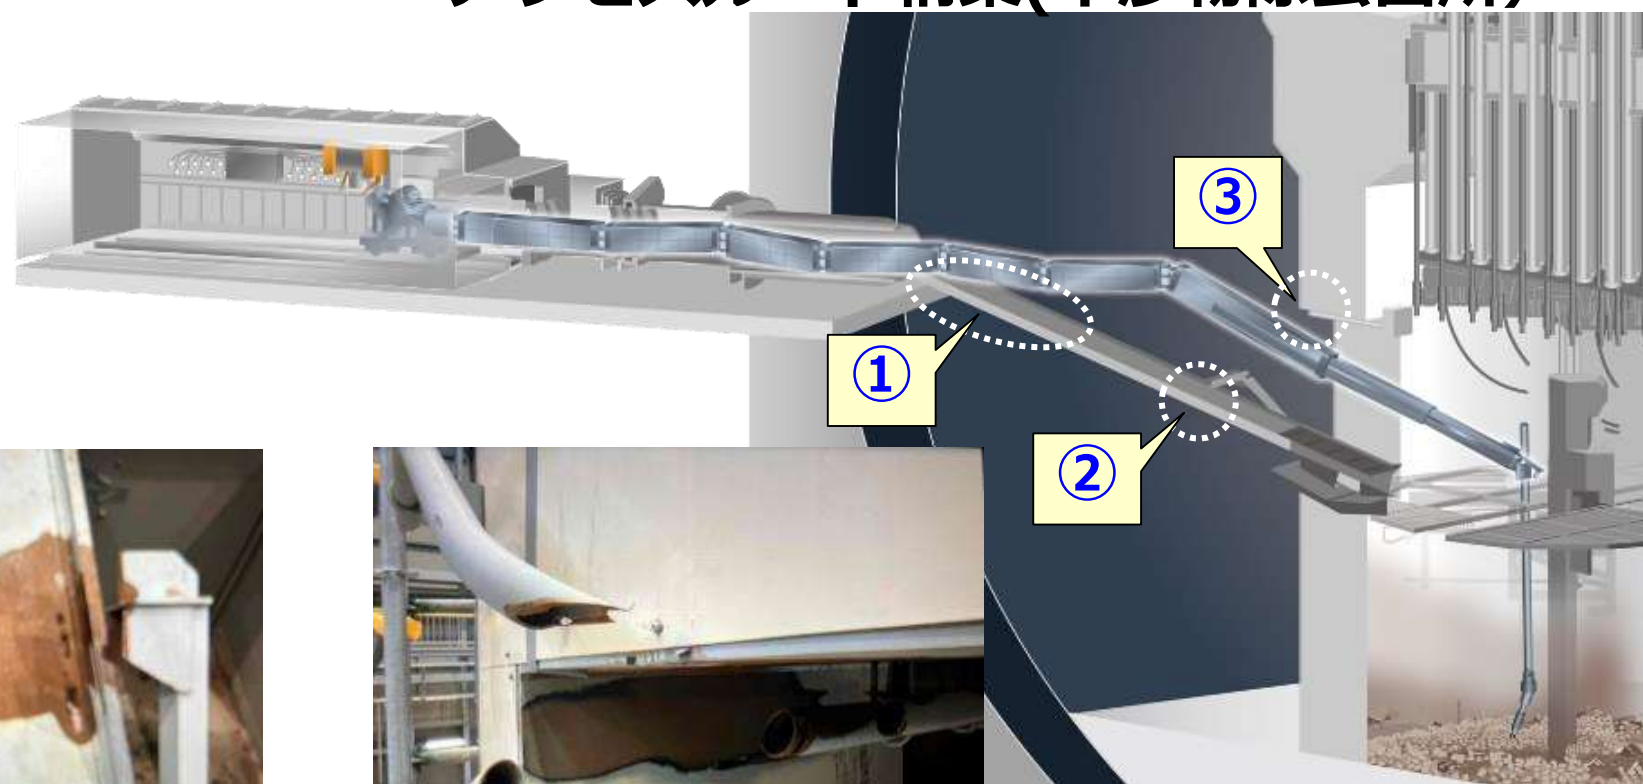
## ■アクセスルート構築(干渉物除去箇所)

①CRDレール切断

②CRDレール吊り治具

③電線管

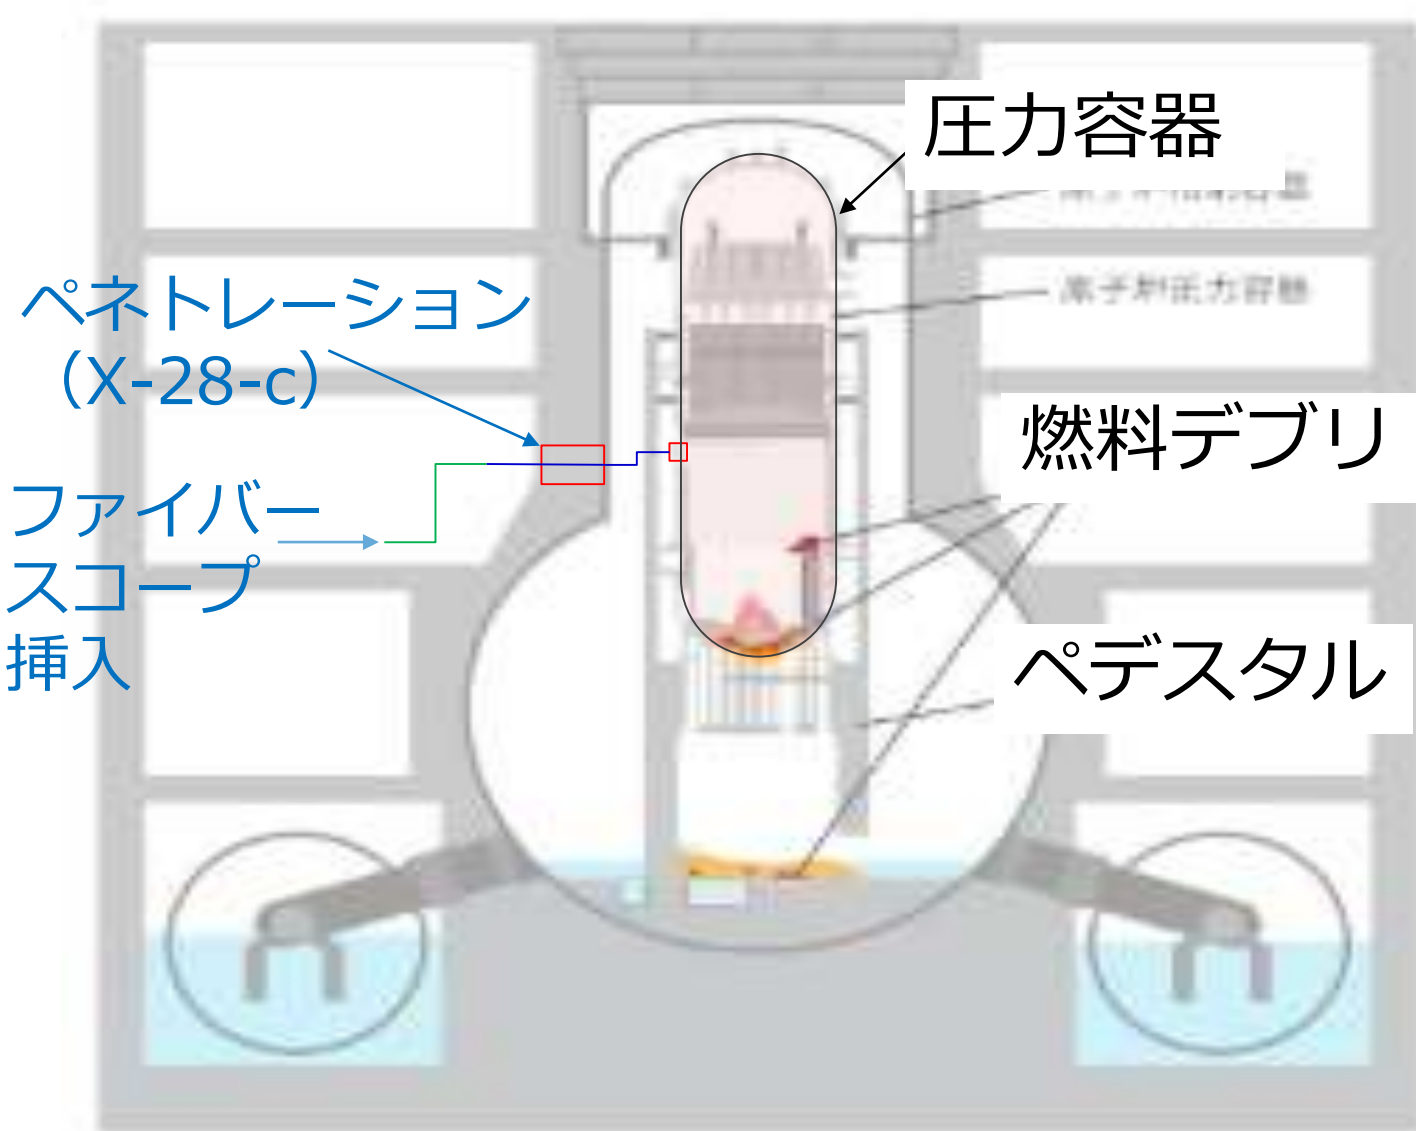
## 2号原子炉建屋

■RPV内部に残存するデブリの取り出しに向け、ファイバースコープをRPV内部(シュラウド外側)に挿入、線量率や映像を取得

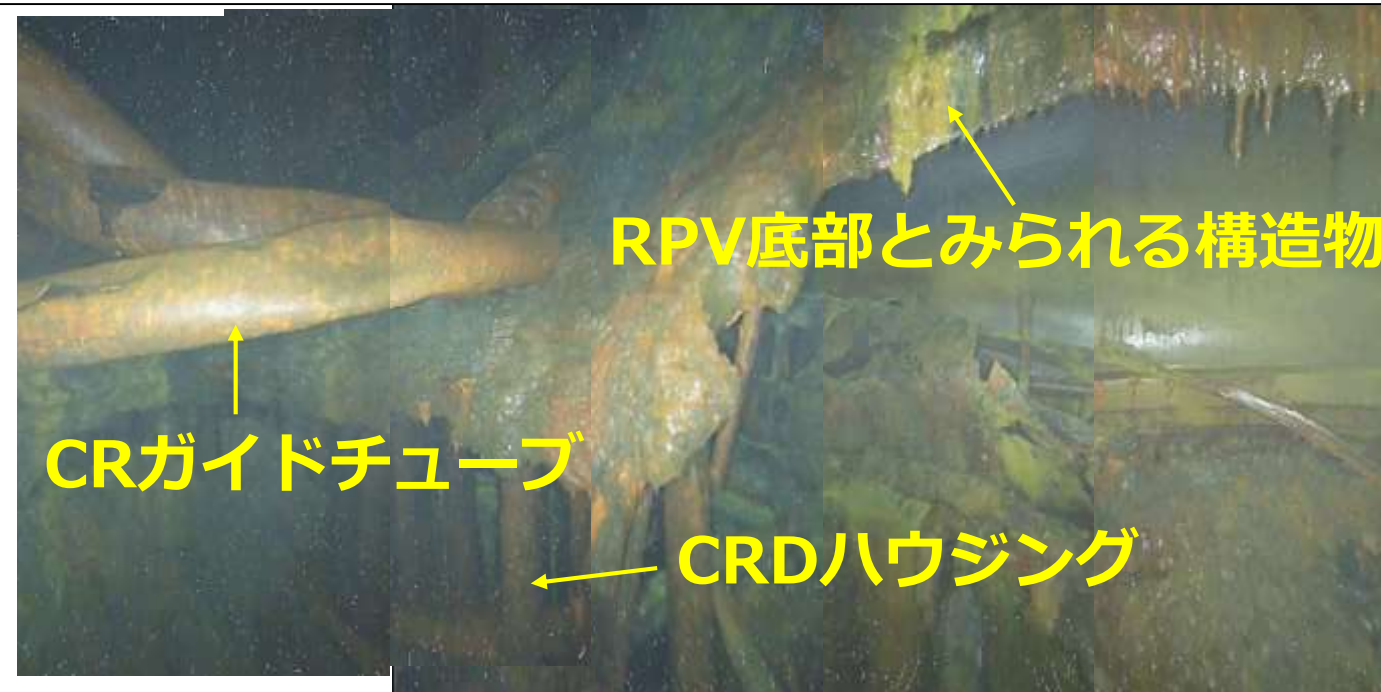
マイクロドローンによる調査 (2026年3月)

- 2017年にペデスタル内部の調査を水中ROVで実施
- 2026年3月のマイクロドローン調査では広い範囲を飛行するために、水位を下げてペデスタル開口部から内部への進入を可能とした

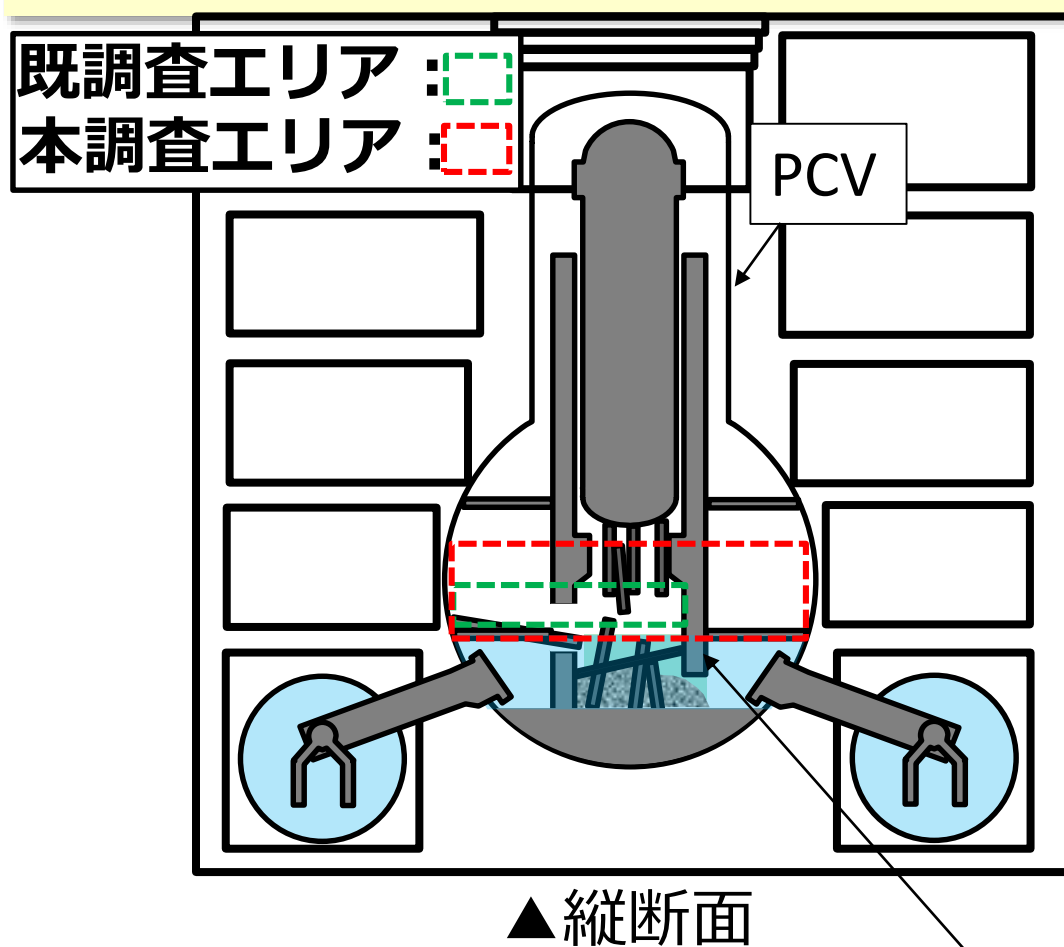
マイクロドローン

用途：カメラによる映像撮影 (2.7K)  
寸法：130×120×40[mm]  
重量：95[g](バッテリー込)  
飛行時間：約13分(調査は10分で計画)

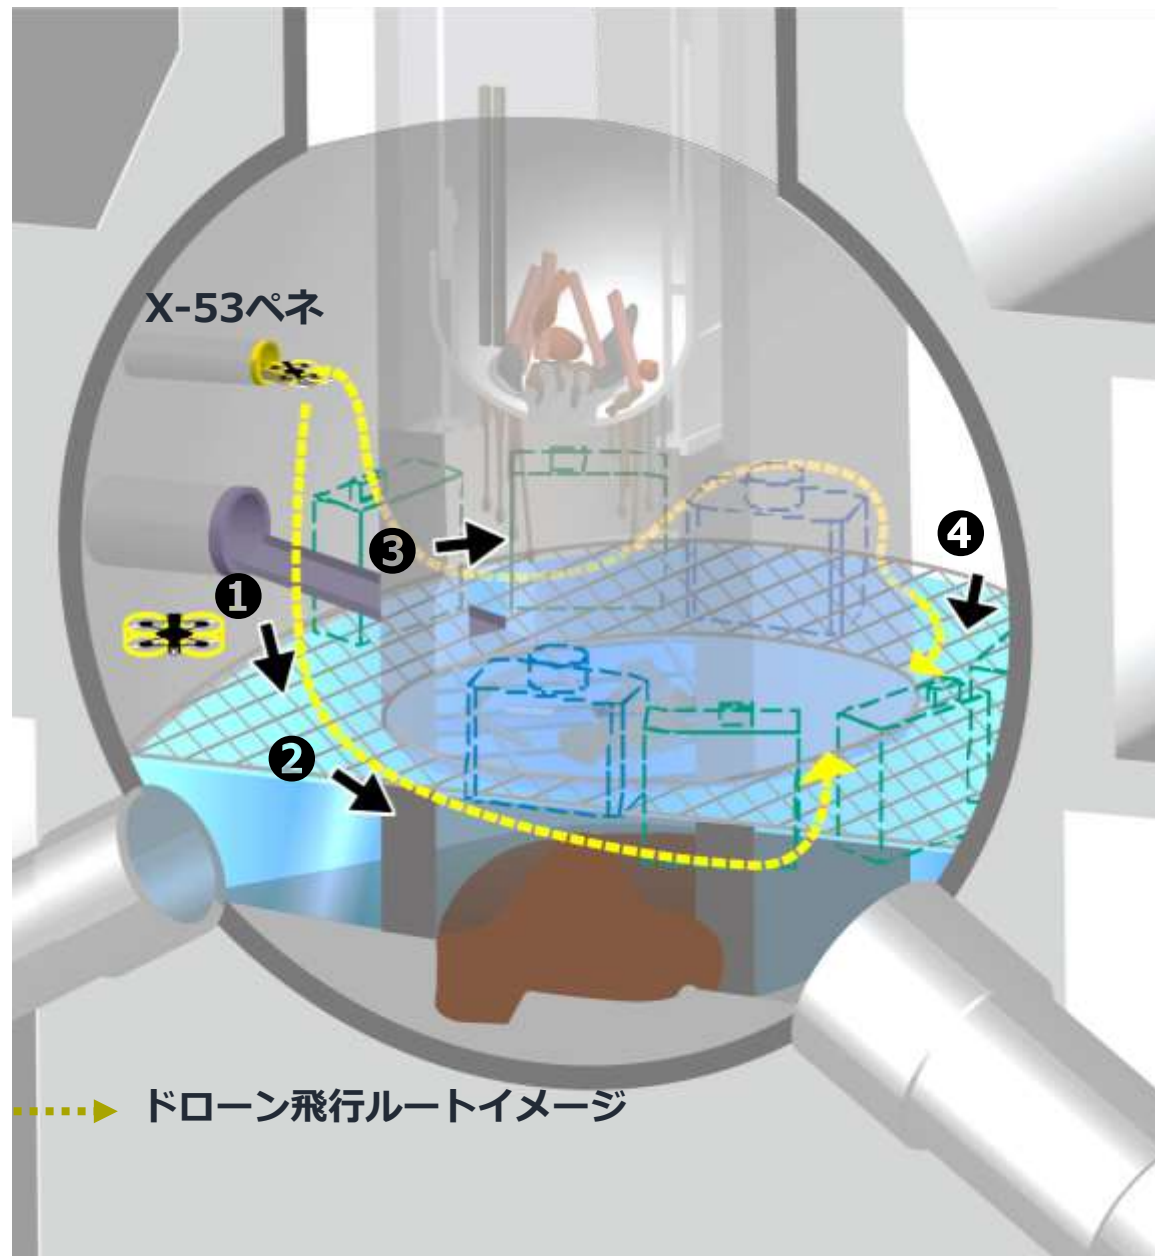
- 大規模な損傷や干渉物は確認されなかった(発錆や保温材の脱落等は確認)
- 靄(約3mの範囲まで視認可能)を確認
- X-53ペネトレーション近傍の線量率は約0.6Gy/h(γ線)

① ペデスタル外 北西エリア

③ ペデスタル外 北エリア

② ペデスタル外 南西エリア

④ ペデスタル外 東エリア

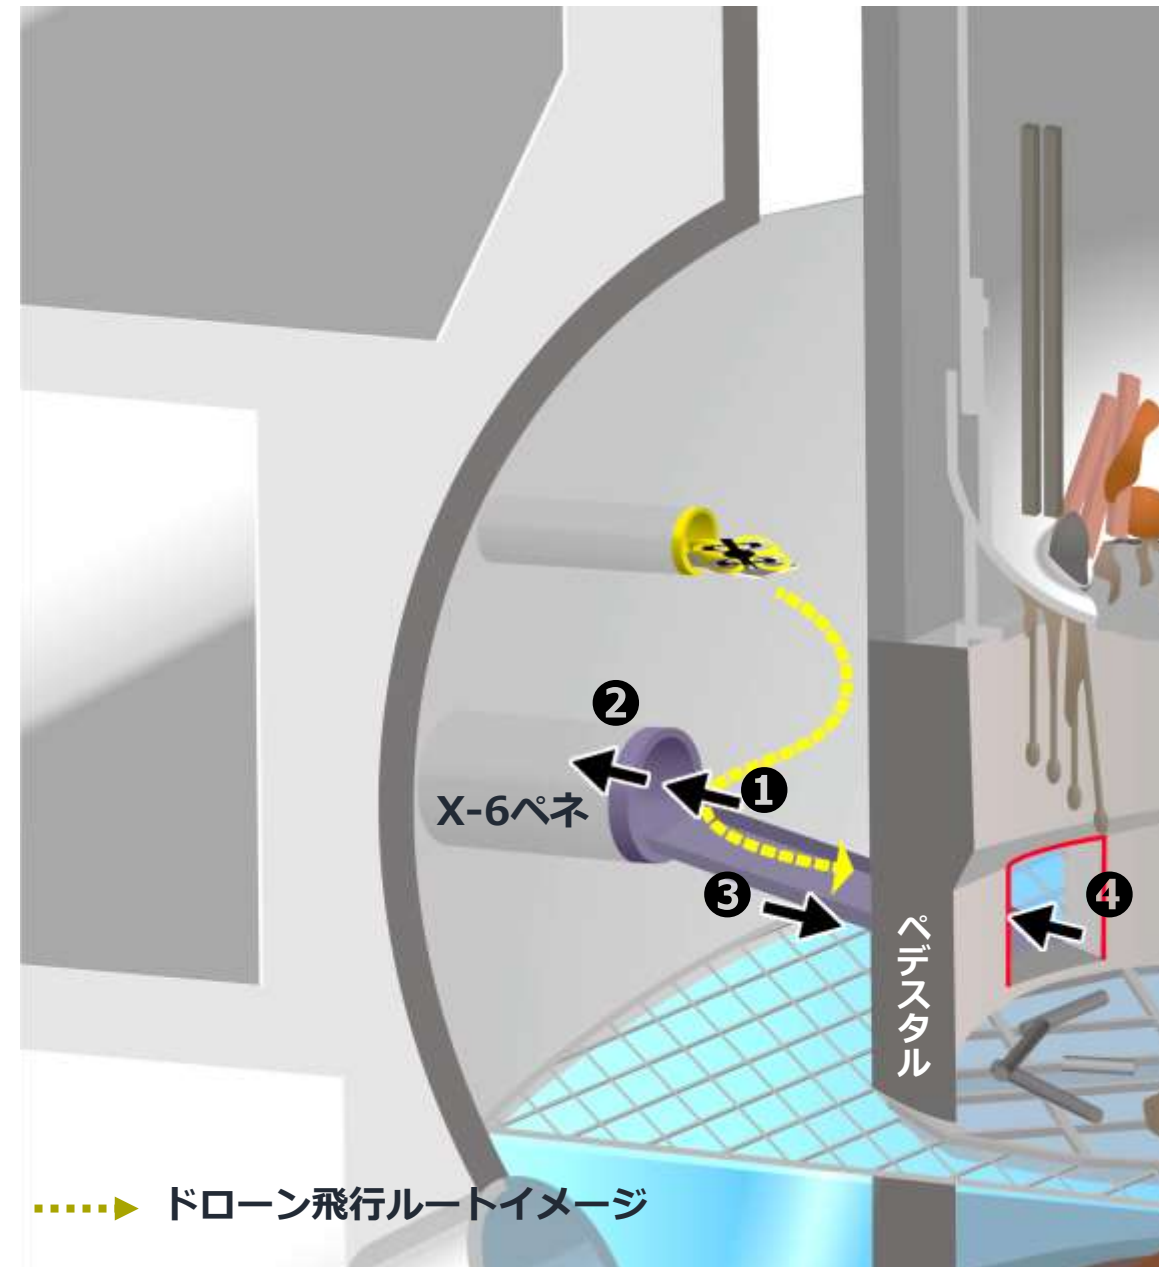
- 周辺に干渉物は確認されなかった
- 内部にケーブルの存在を確認したものの、堆積物は確認されず (cf. 2号機)
- ペデスタル内への開口となるCRD交換用開口周辺においても干渉物は確認されず

① X-6ペネ 外観

② X-6ペネ内部

③ CRD交換用開口 外観

④ CRDレールの段差箇所

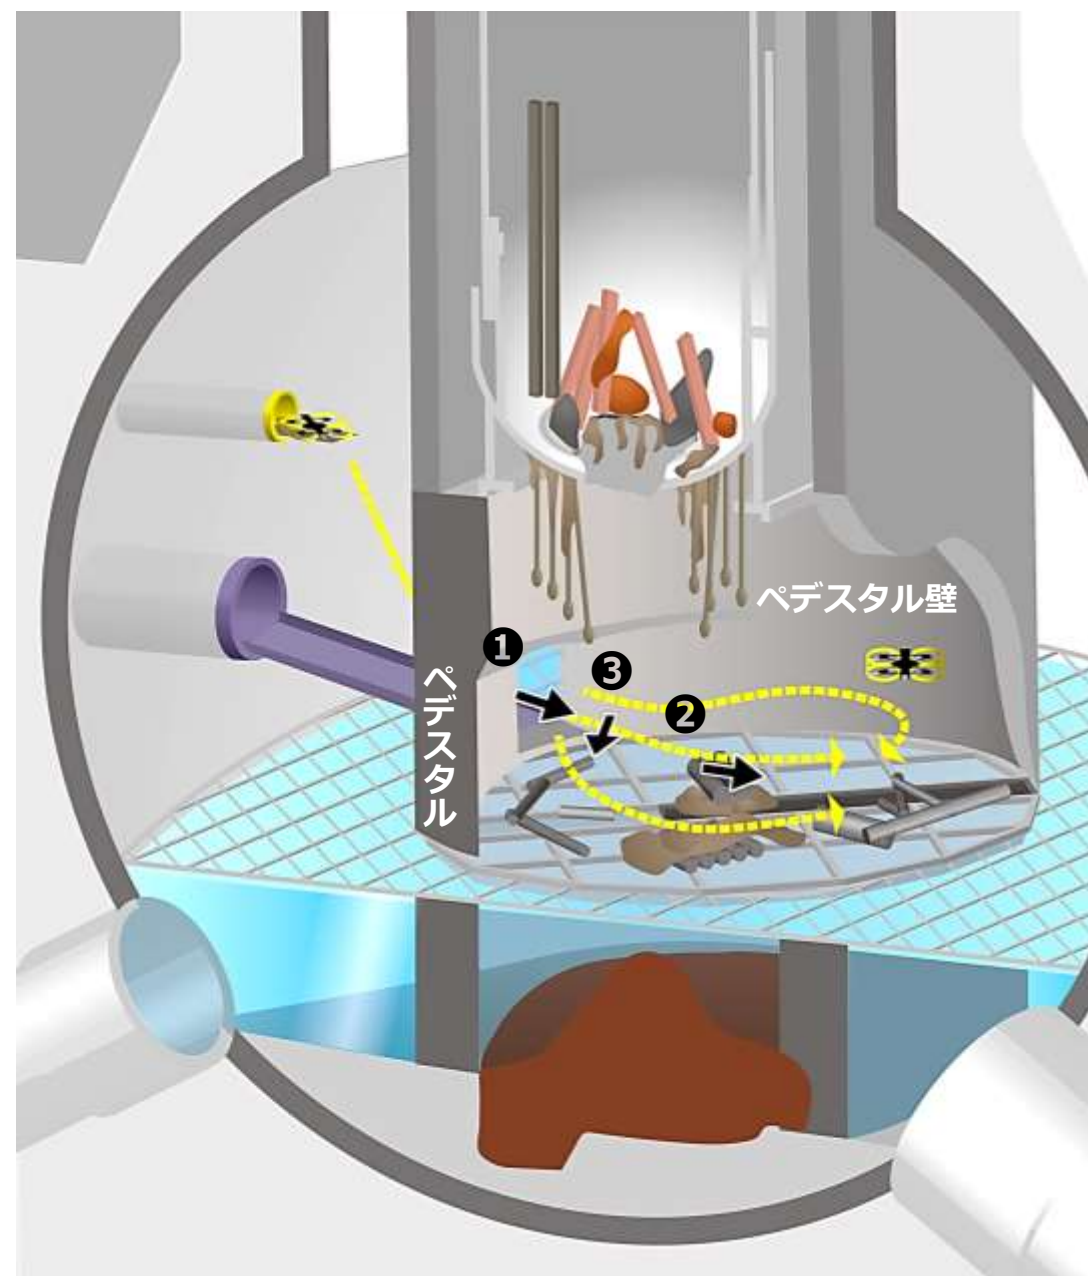
# 3号機マイクロドローン調査 (ペデスタル外)

- CRDハウジングやCRガイドチューブの脱落を確認
- 塊状の付着物、堆積物など、燃料デブリの可能性のある物質を確認
- 靄(約3mの範囲まで視認可能)を確認

① 中心方向

② 南東方向

③ 南西方向

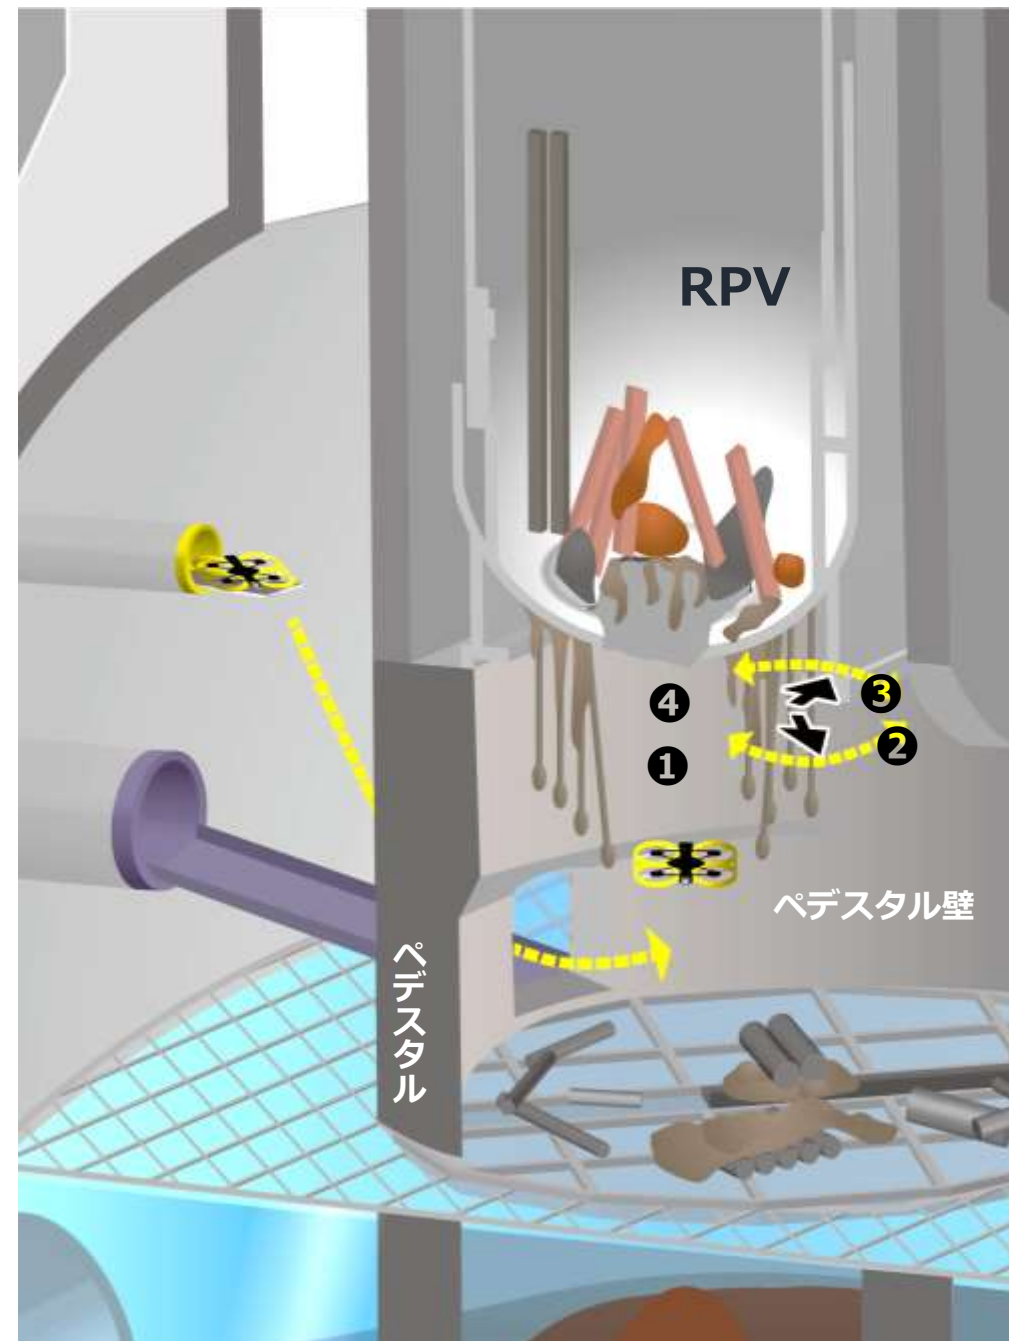
# 3号機マイクロドローン調査 (原子炉压力容器 底部付近)

- RPV底部の可能性のある構造物や、横たわるCRガイドチューブを確認
- 更に上部にも空間があると推定

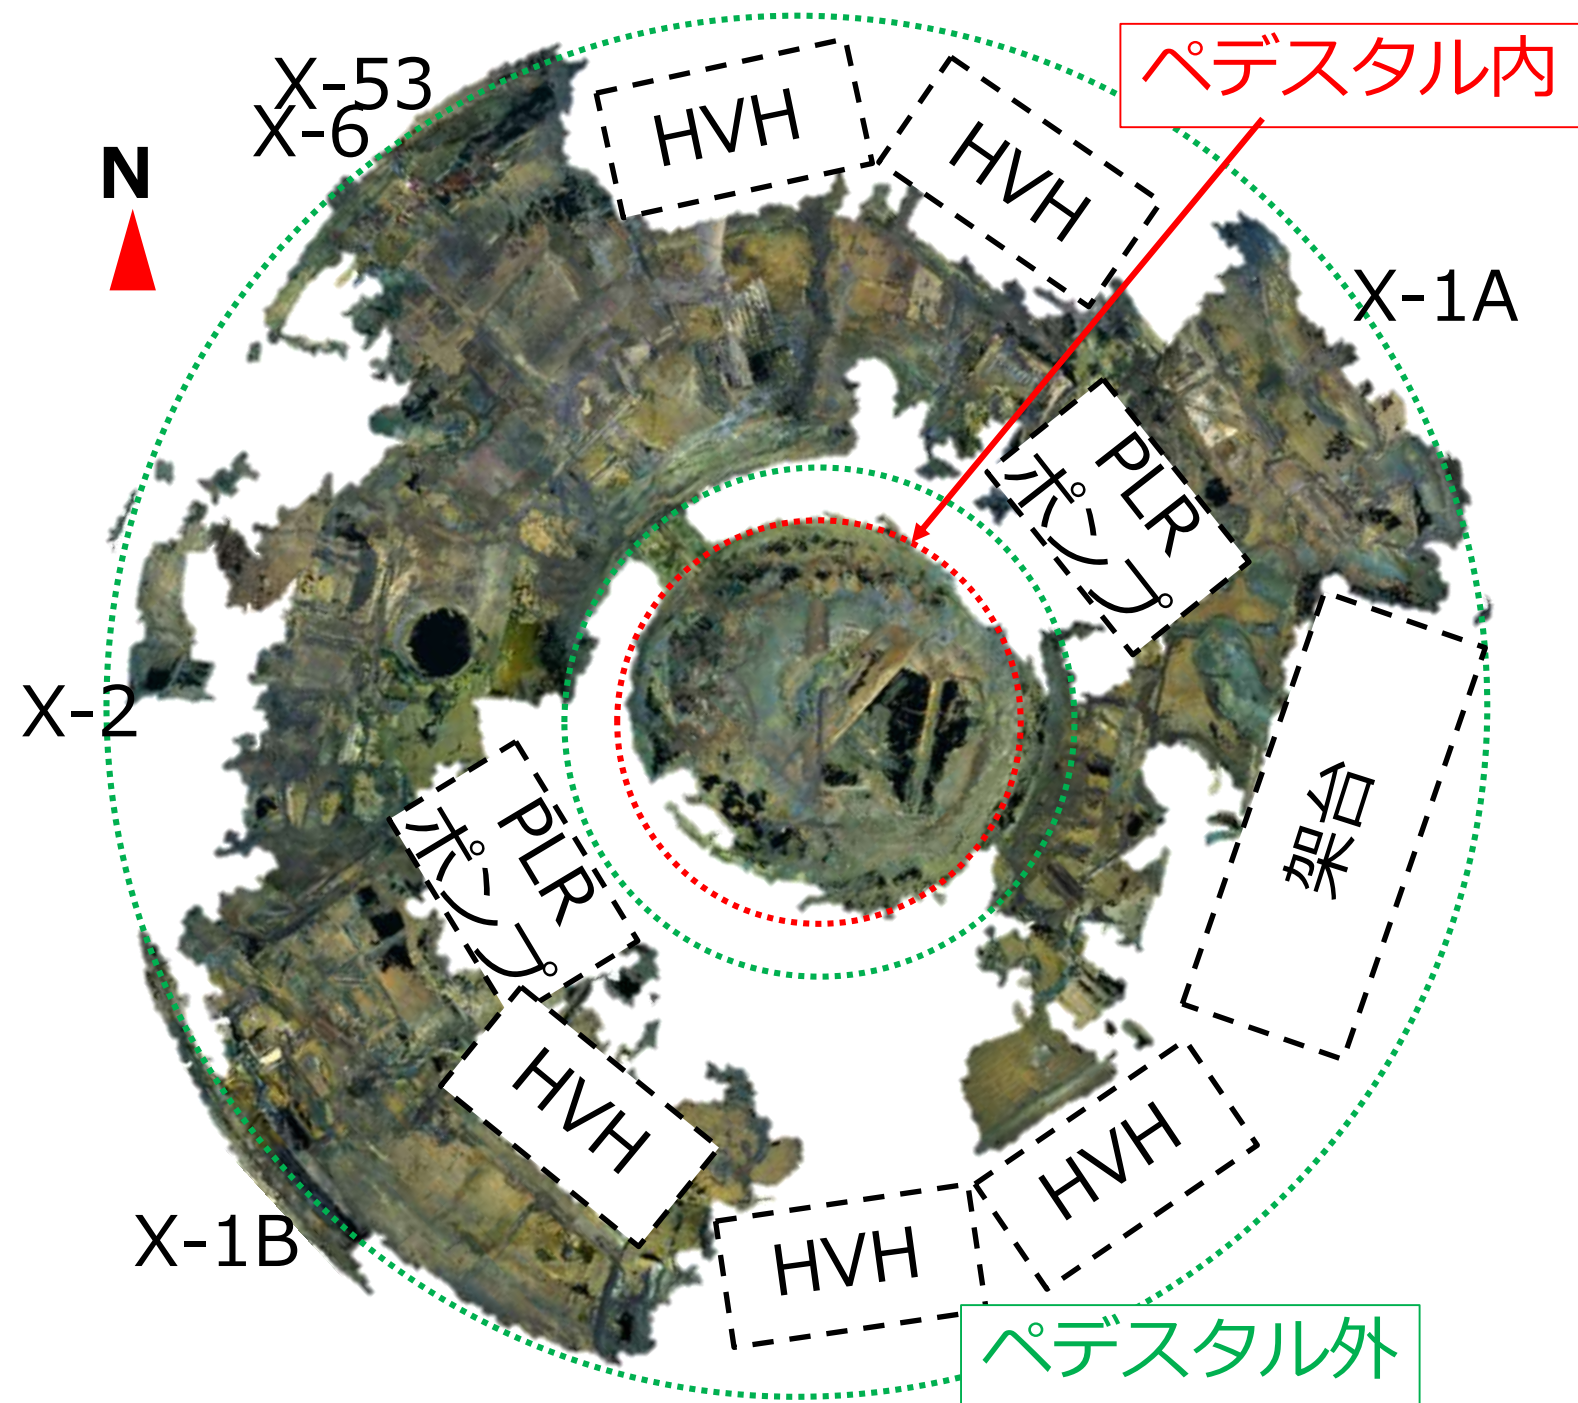
3号機 D/W1FL 点群データ(平面視)

- マイクロドローンで取得した映像に対し点群データ化を実施
- RPV底部の空間については、楕円形をしており、最大直径は約3mであると推定

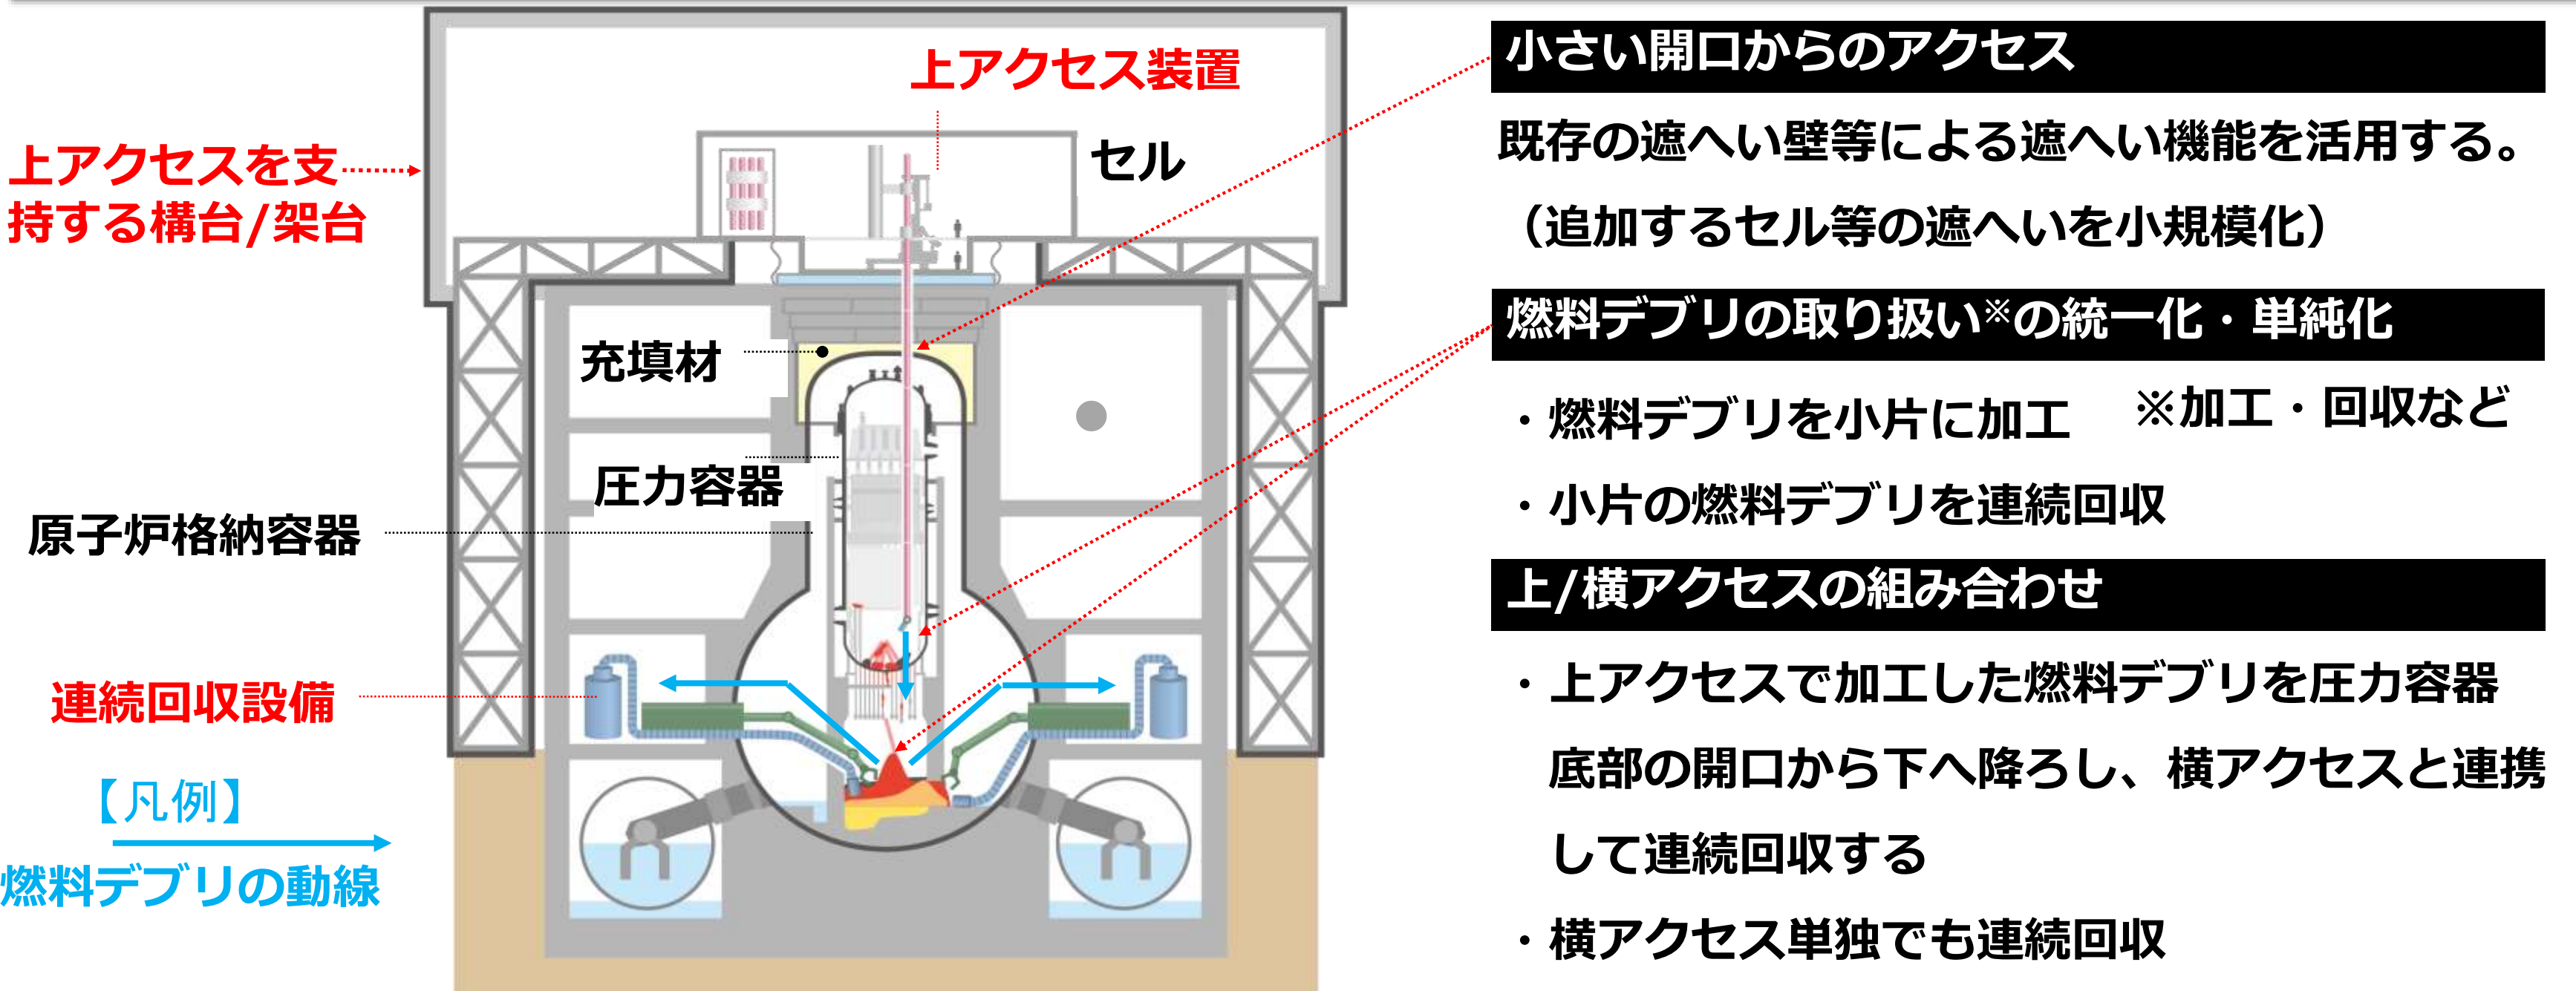
- ①上アクセス と②横アクセス の装置を組み合わせ、取り出しを進める
  - ✓ ①原子炉建屋の最上階（上部）から格納容器内に アクセス
  - ✓ ②横から 加工・連続回収 を行う
- 燃料デブリ取り出しの準備工事として、上から燃料デブリを降ろす上アクセス装置等を支える構台／架台を 新規で設置する必要

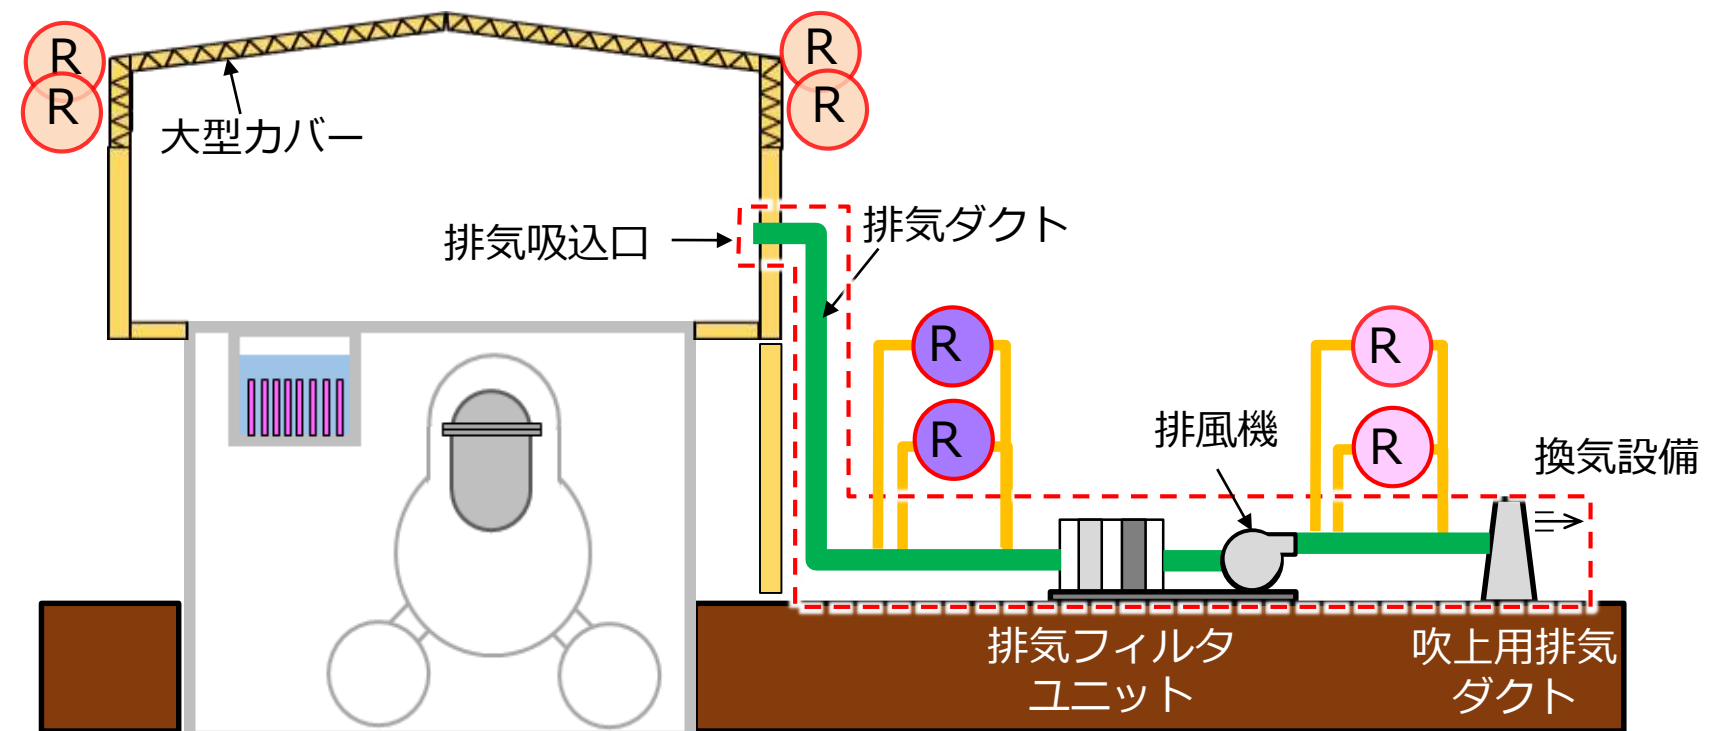
ガレキ撤去時のダストサンプリング箇所の概要図

- 原子炉建屋を覆う大型カバーを設置するとともに、換気設備によりカバー内の空気を高性能フィルタ（HEPAフィルタ）を通して大気中に放出することで、ガレキ撤去に伴うダストの飛散リスクを低減
- ガレキ撤去中は、ダストサンプリング箇所(可動屋根外部/換気設備入口/換気設備出口)でダスト濃度を監視
- 可動屋根外部または換気設備出口のサンプリング箇所の警報が発報した場合は作業を中断し、断続的な散水を実施

R：ダストサンプリング箇所

○ 可動屋根外部：大型カバー可動部のダスト濃度を監視（4点）※

○ 換気設備入口：大型カバー内のダスト濃度を監視（2点）

○ 換気設備出口：フィルタで除去後のダスト濃度を監視（2点）
