福島原発行動隊・院内集会

福島第一における廃炉プロジェクトの現状と課題

2026年10月14日

東京電力ホールディングス（株）執行役副社長

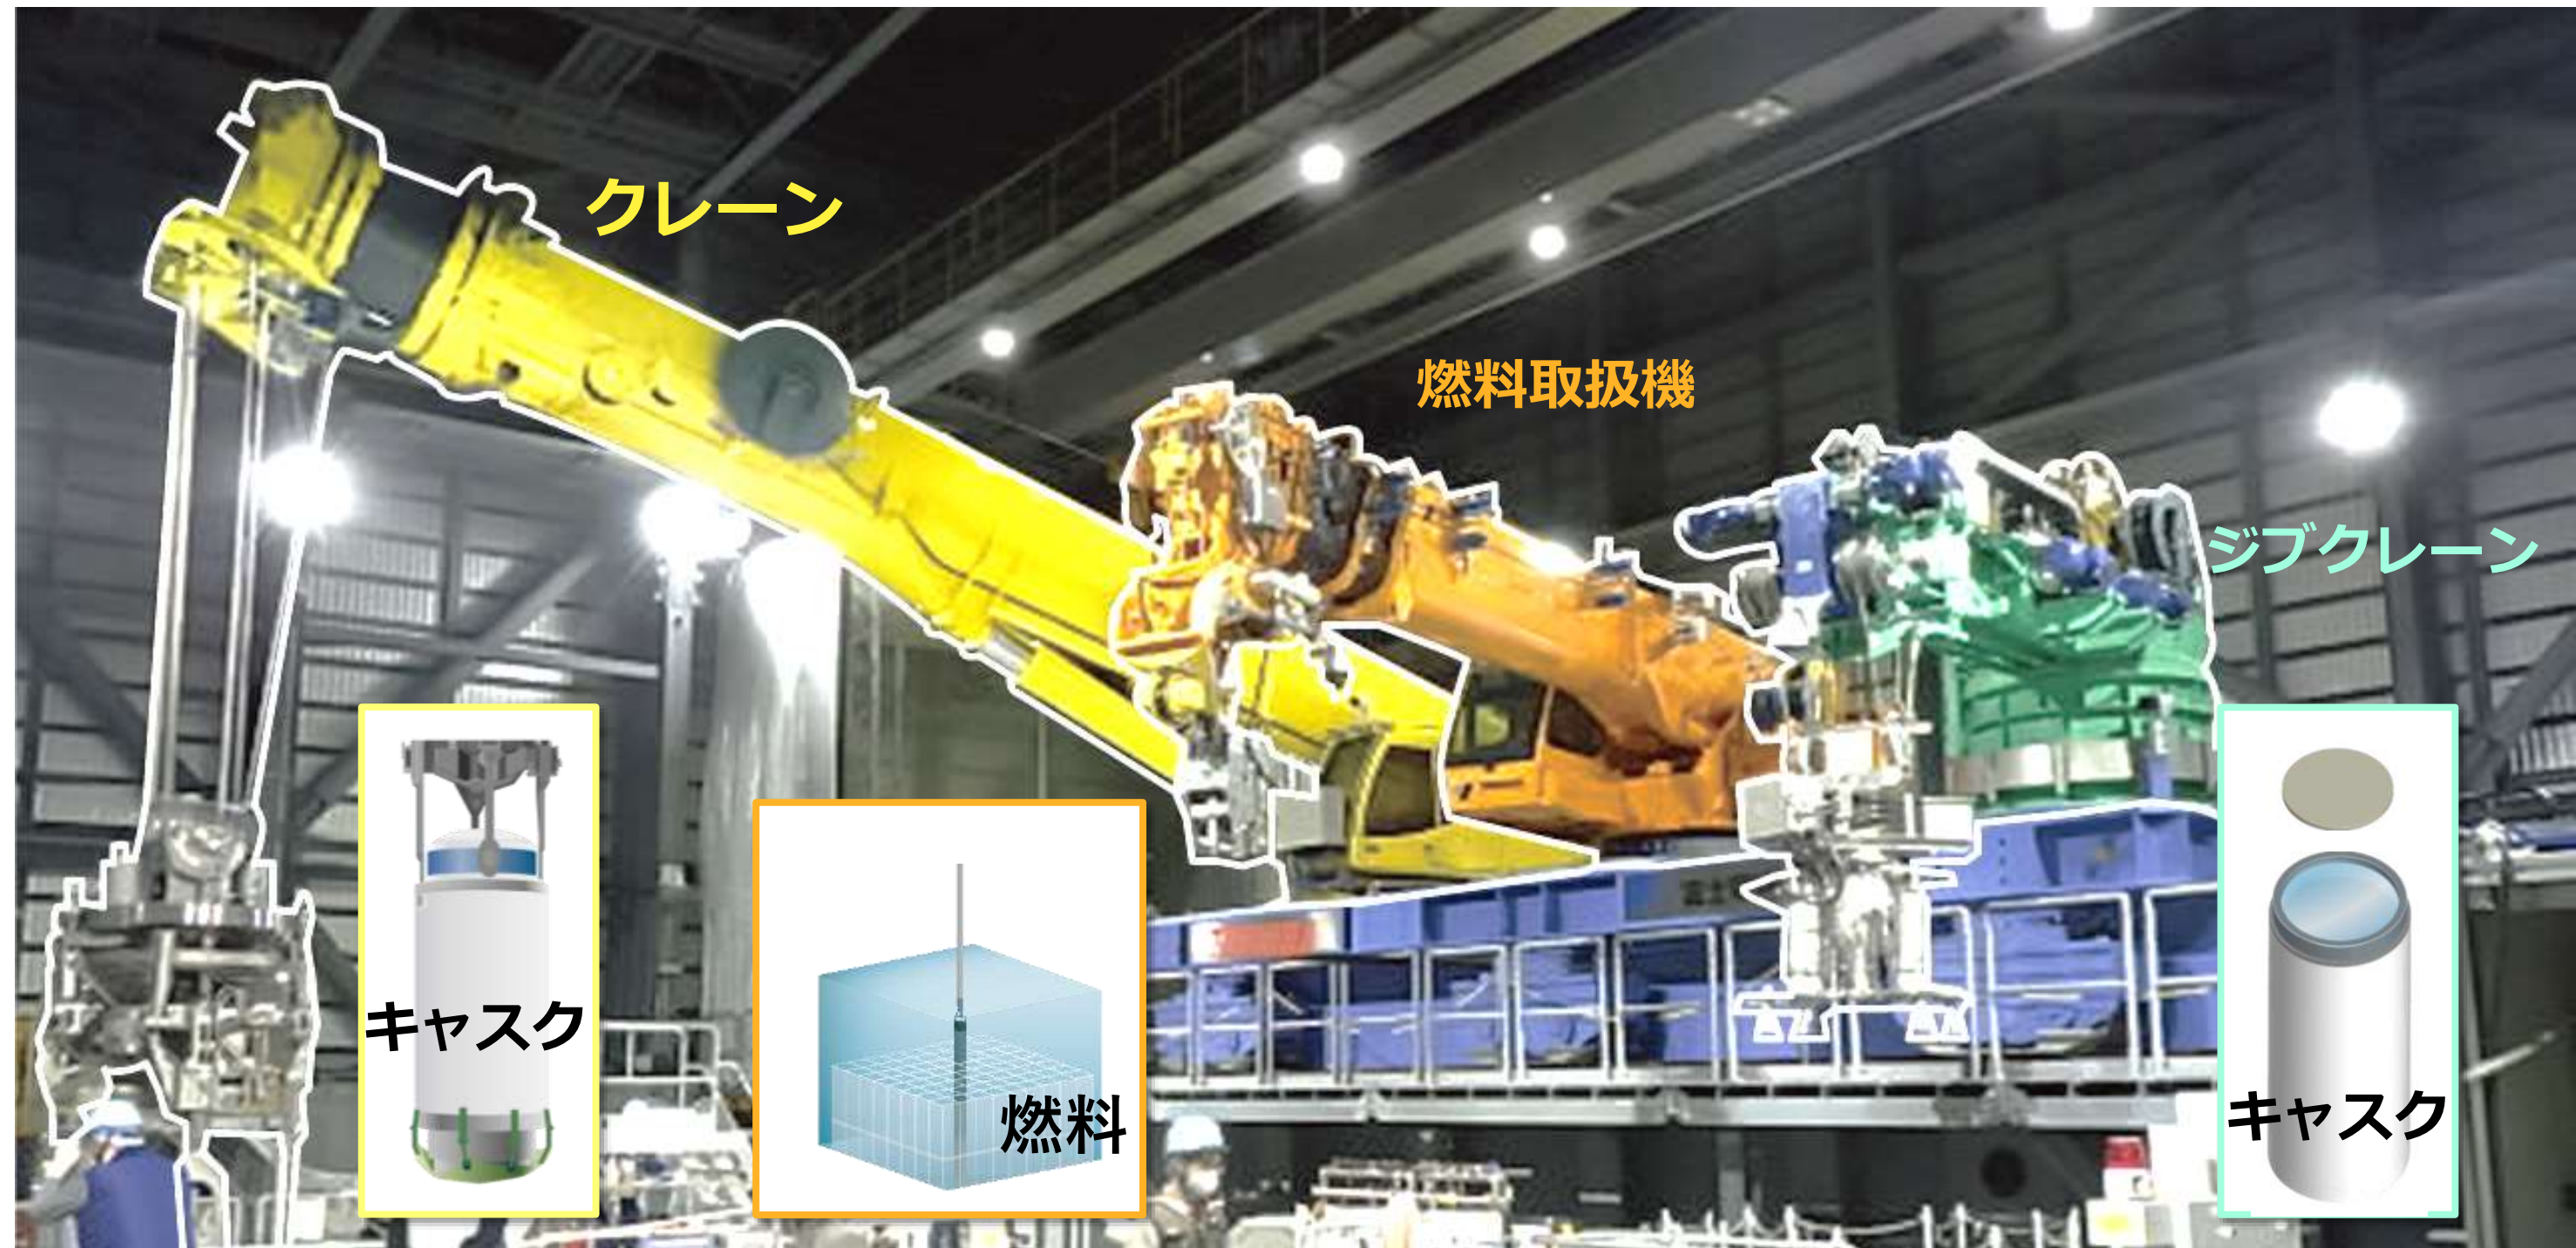
- 取り出した燃料を収納するキャスクを扱う「クレーン」、燃料を取り扱う「燃料取扱機」  
キャスクの内蓋を扱う「ジブクレーン」の3つの機械で構成

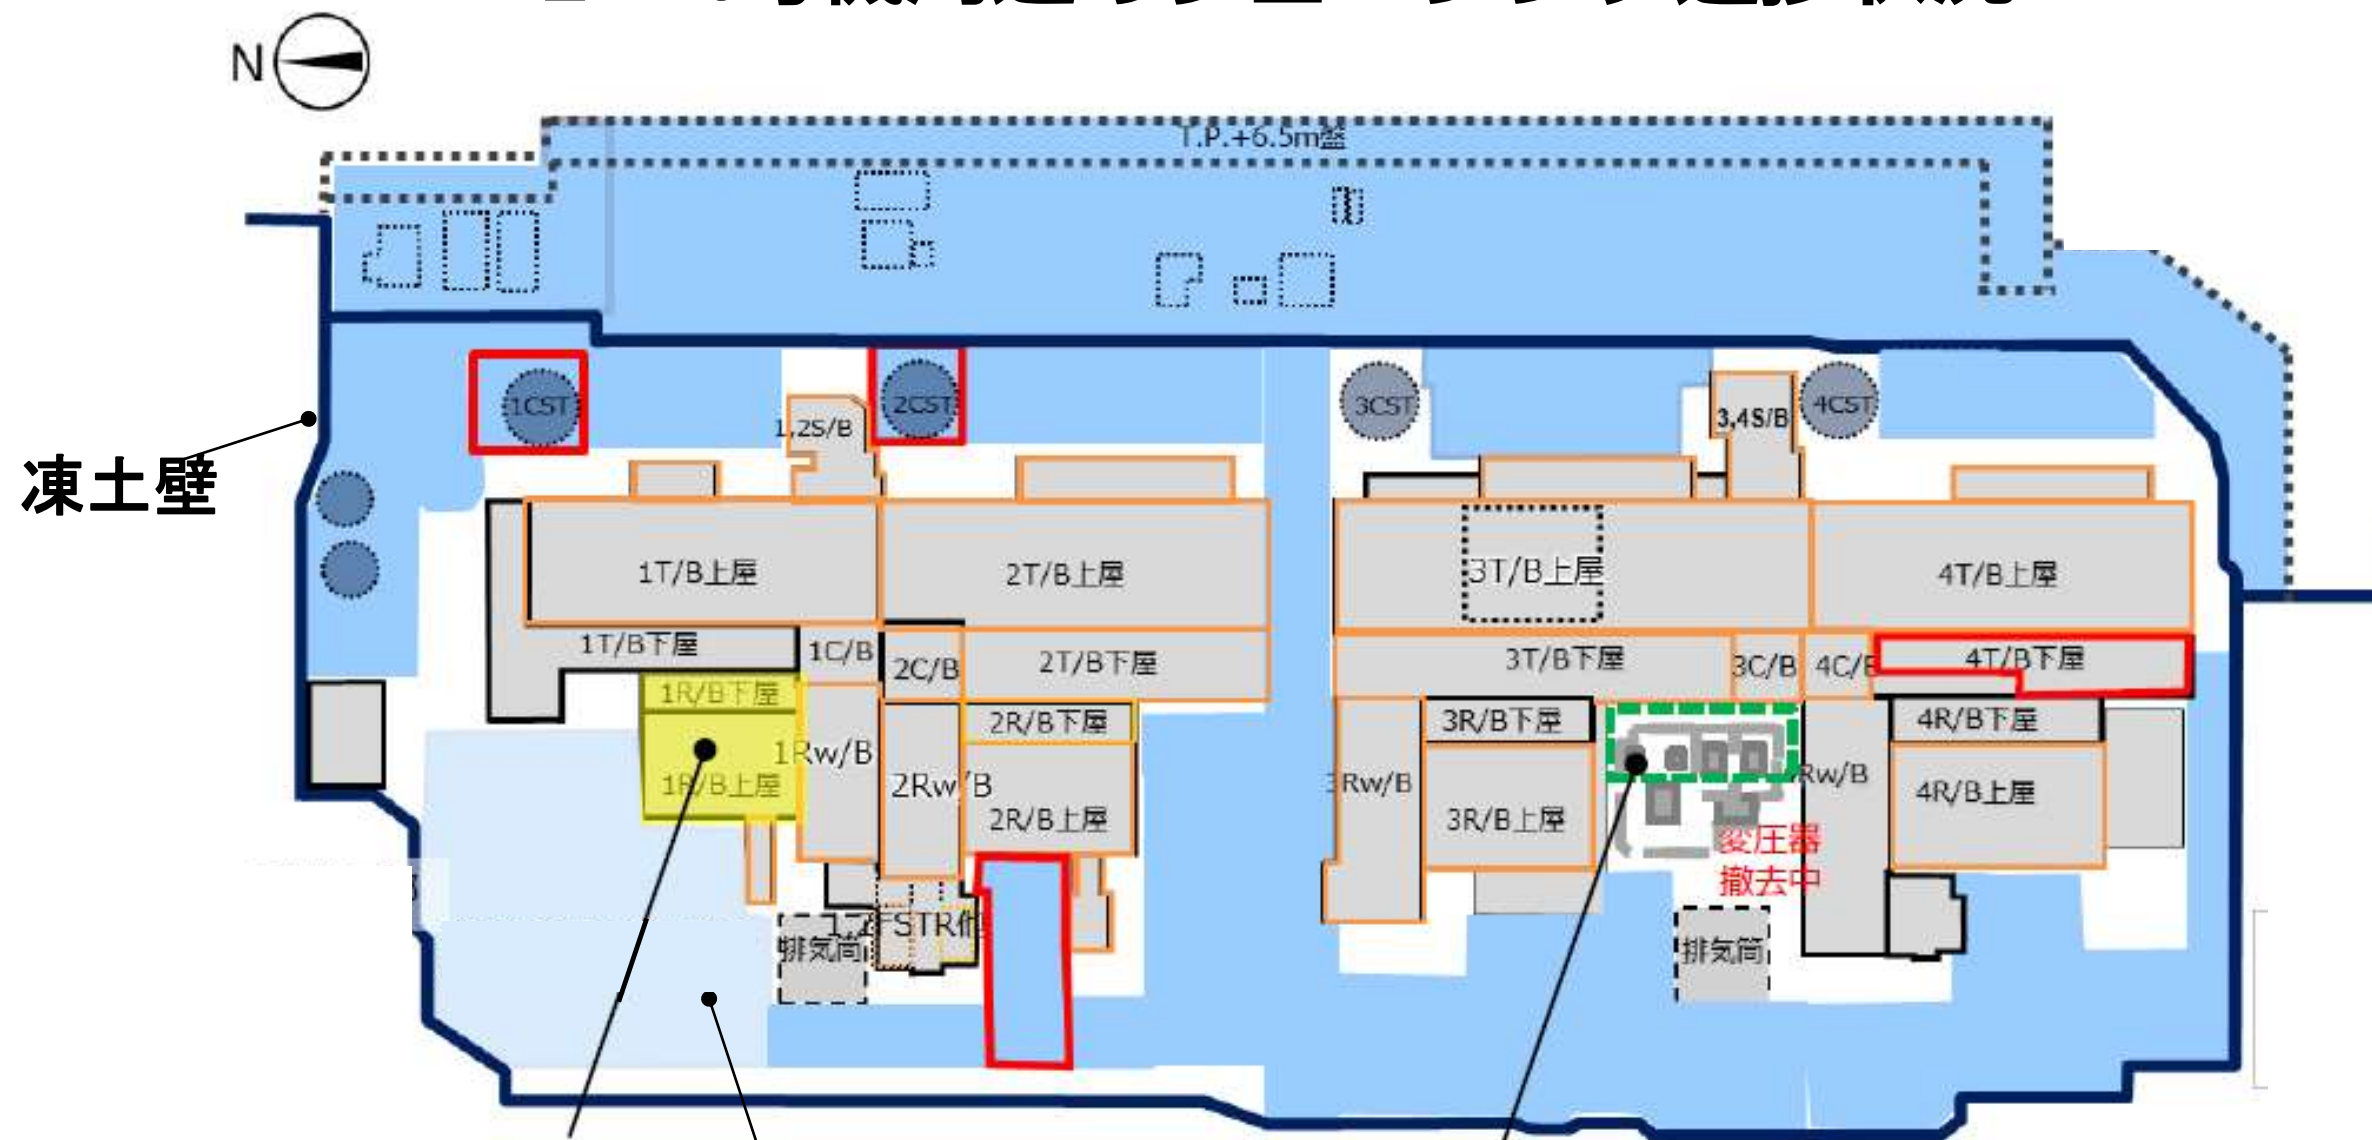
## 1～4号機周辺のフェーシング進捗状況

- フェーシングにより雨水の地中への浸透を防ぎ、地下水の発生を抑制
- 2025年度末時点で1-4号機建屋周辺のフェーシングはエリア全体(約6万m<sup>2</sup>)のうち、約58%が完了

- 2024年度までに完了
- 2025年度に完了

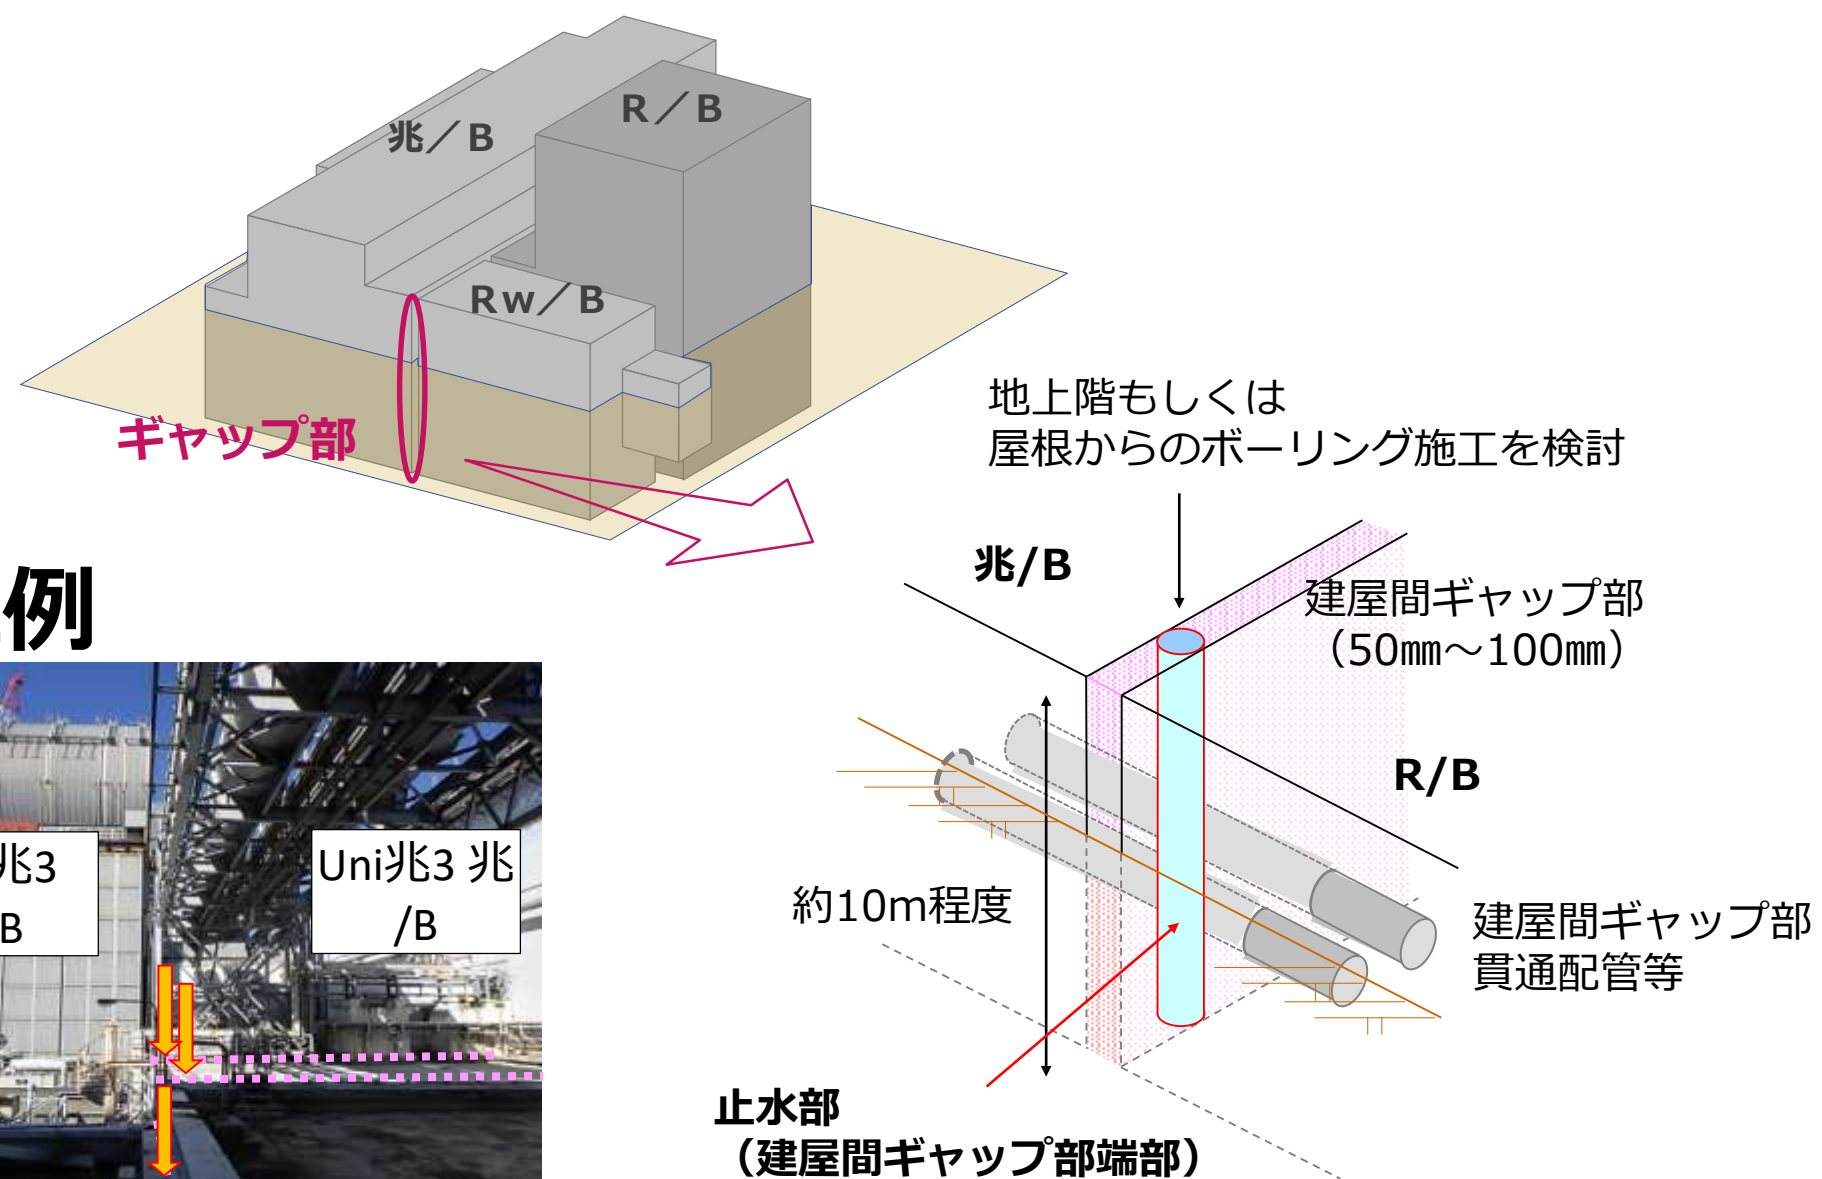
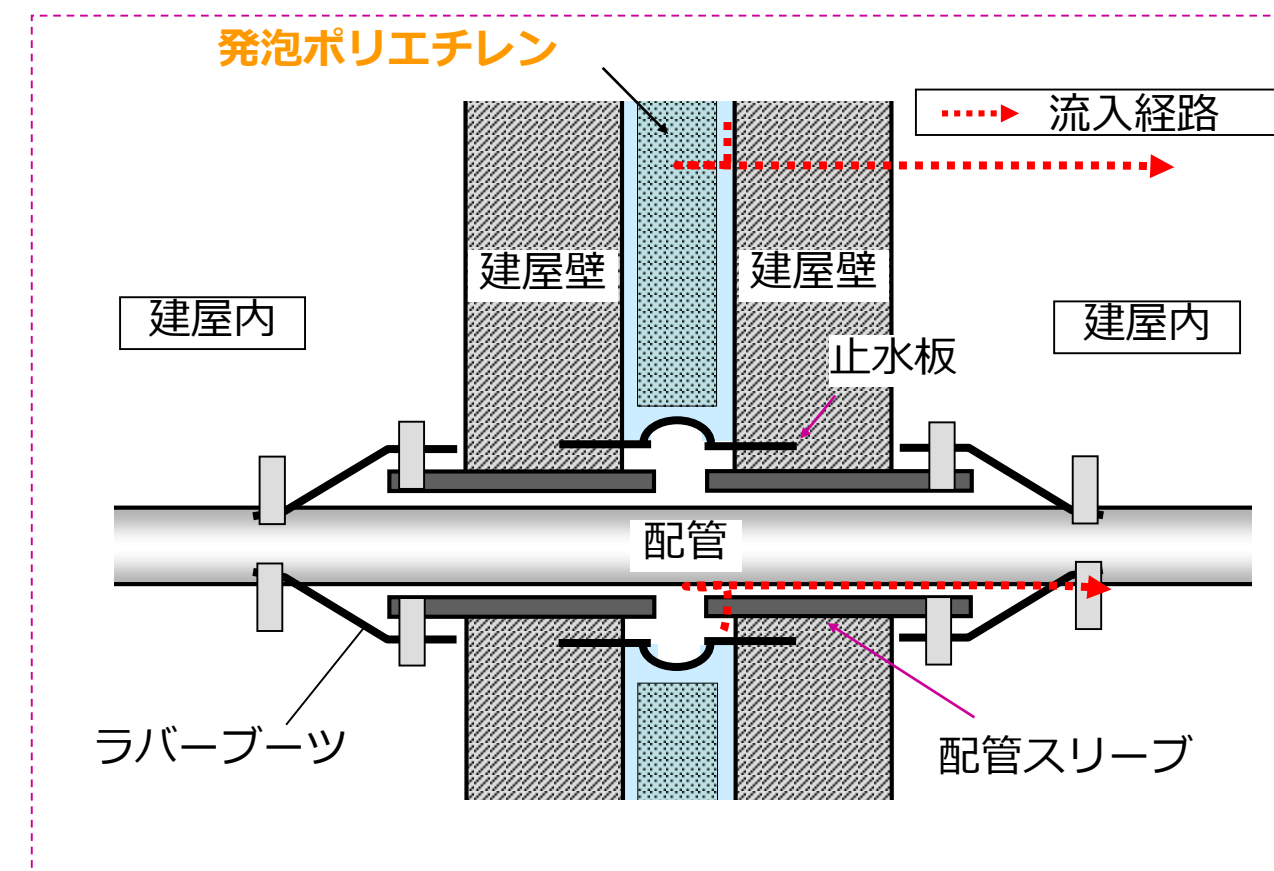
## 建屋間断面図

- 建屋間ギャップ部には、多数の貫通配管が存在しており、外壁部から地下水が浸入している可能性が考えられることから、端部に止水部を設置する
- 建屋間ギャップは、外壁端部の範囲をボーリングで削孔し、削孔箇所にモルタル等で止水部を構築する

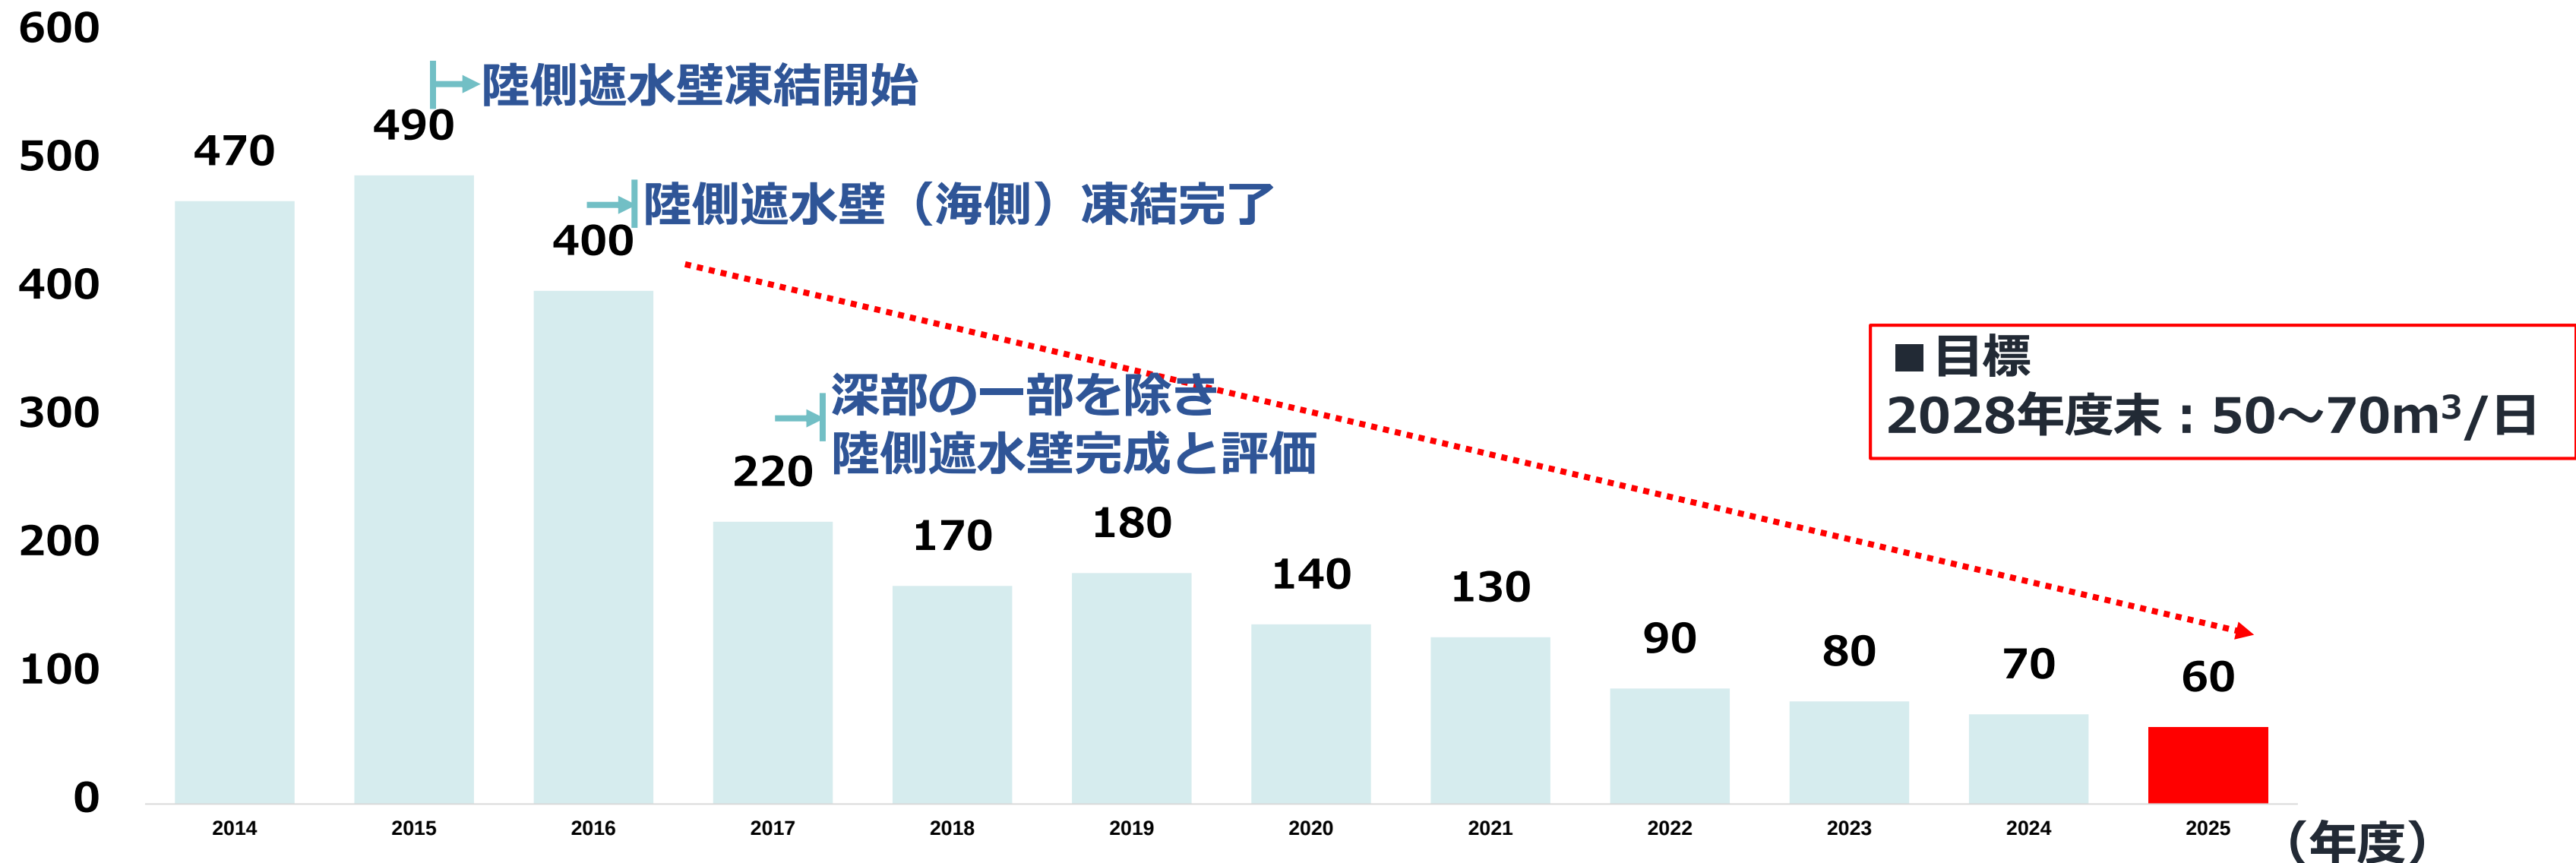
平均汚染水発生量  
(m<sup>3</sup>/日)

- 2025年度の汚染水発生量は約60m<sup>3</sup>/日。平均的な降水量を仮定した場合は、約70m<sup>3</sup>/日と推定
- 2028年度内に、平均的な降雨に対して汚染水発生量を50～70m<sup>3</sup>/日以下に抑制する目標（マイルストーン）を3年前倒しで達成

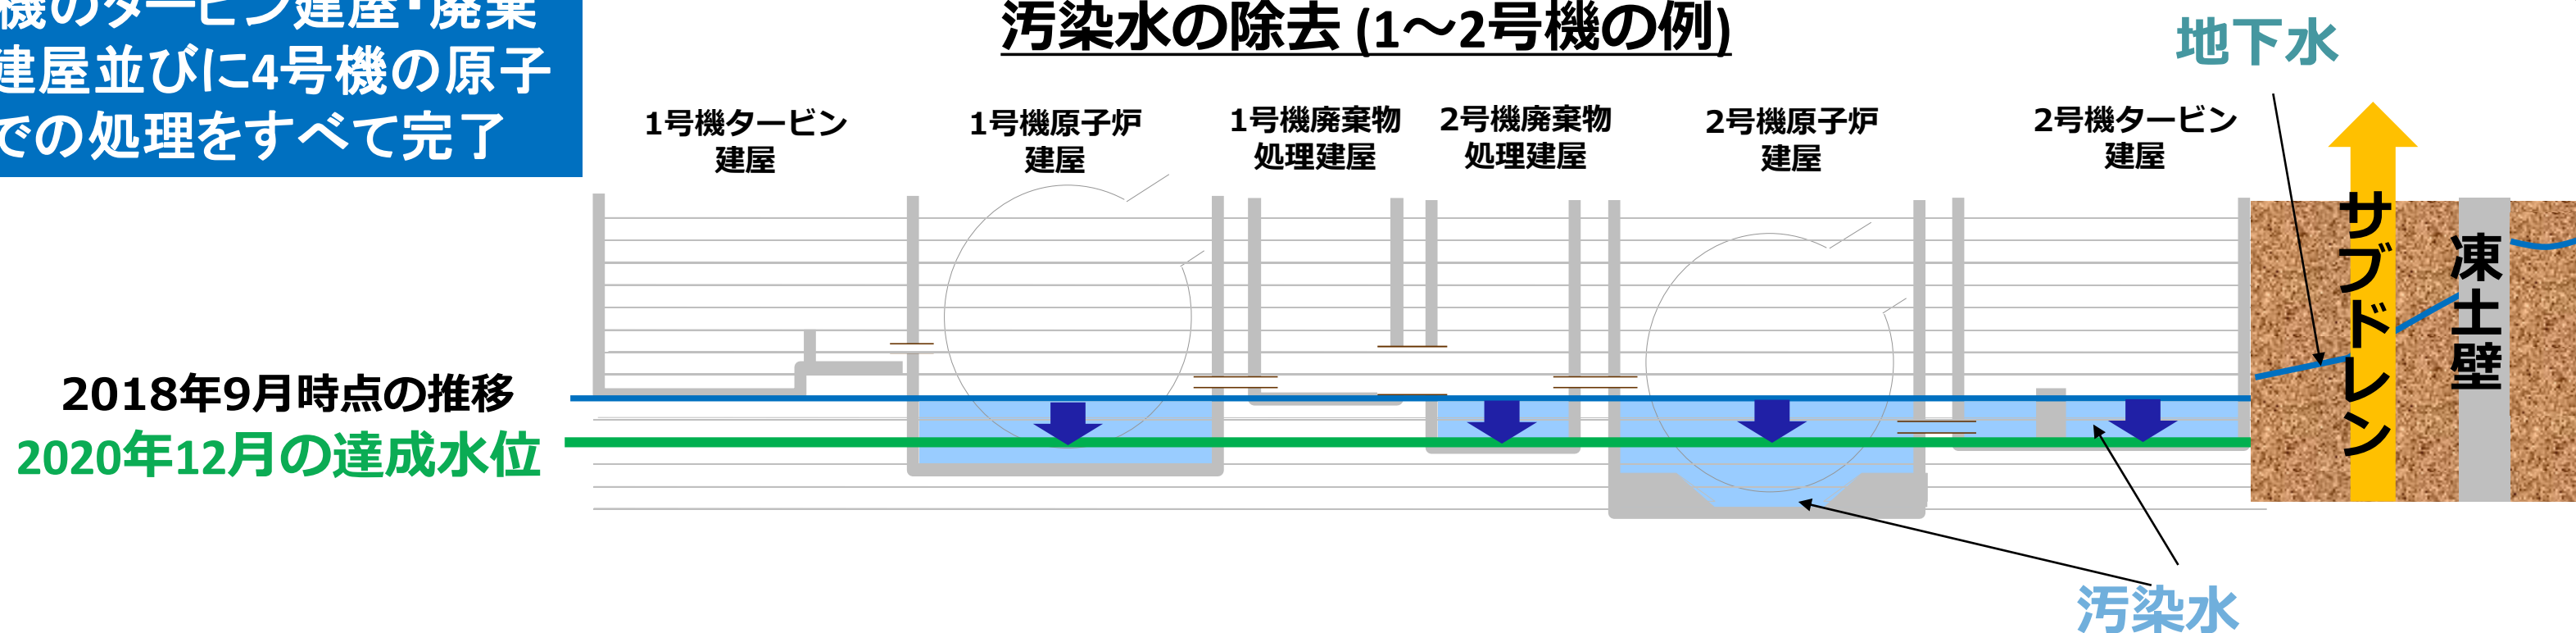
### 汚染水の除去 (1～2号機の例)

- 建屋内に滞留する汚染水には放射性物質が多量に含まれており、そのリスクを低減するために汚染水の除去が必要

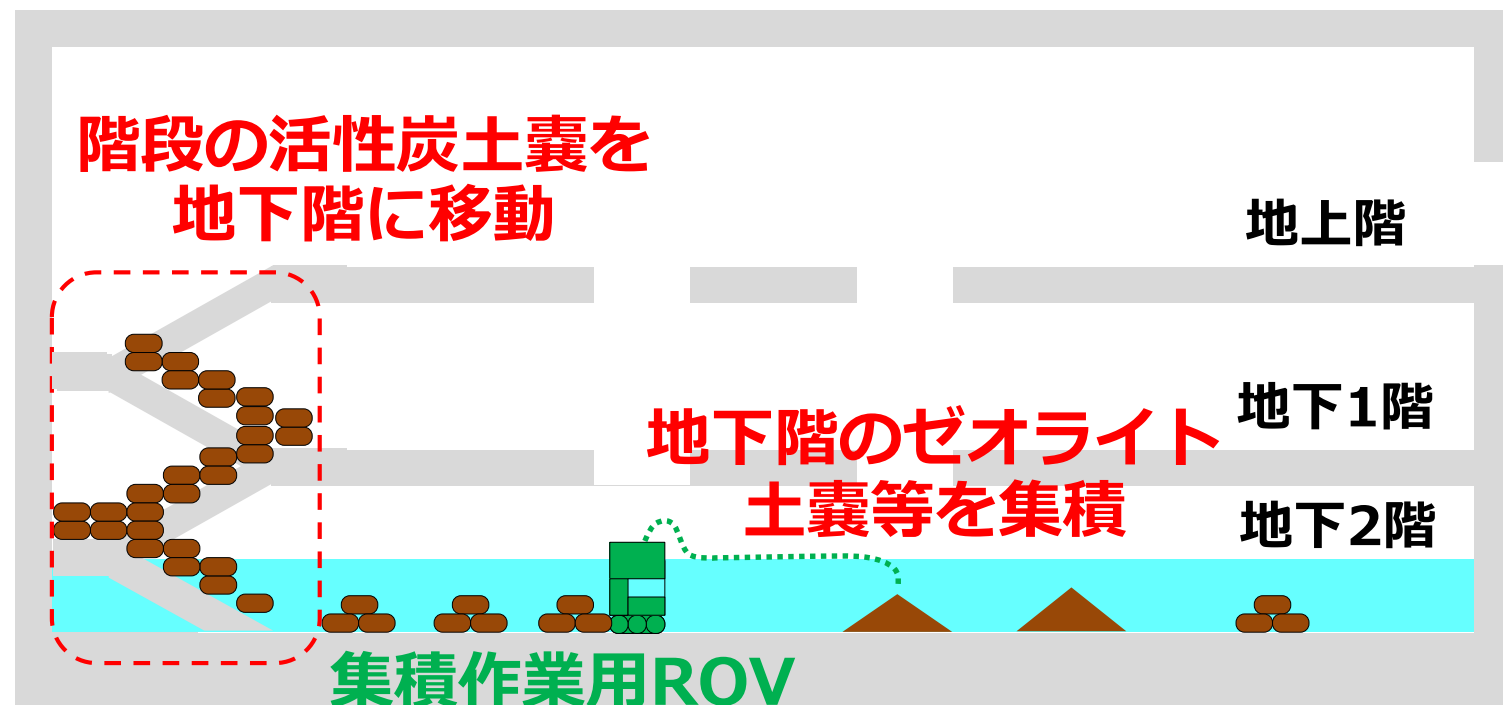
## ステップ① 集積作業

- ✓ 集積作業用ROVを地下階に投入し、ゼオライトを吸引し、集積場所に移送する。
- ✓ 活性炭土嚢は、地下階に移動させた後、上記と同様に回収する。

※ 土嚢袋は劣化傾向が確認されており、袋のまま移動できないことから、中身のゼオライト等を滞留水とともにポンプで移送する方式を基本とする。

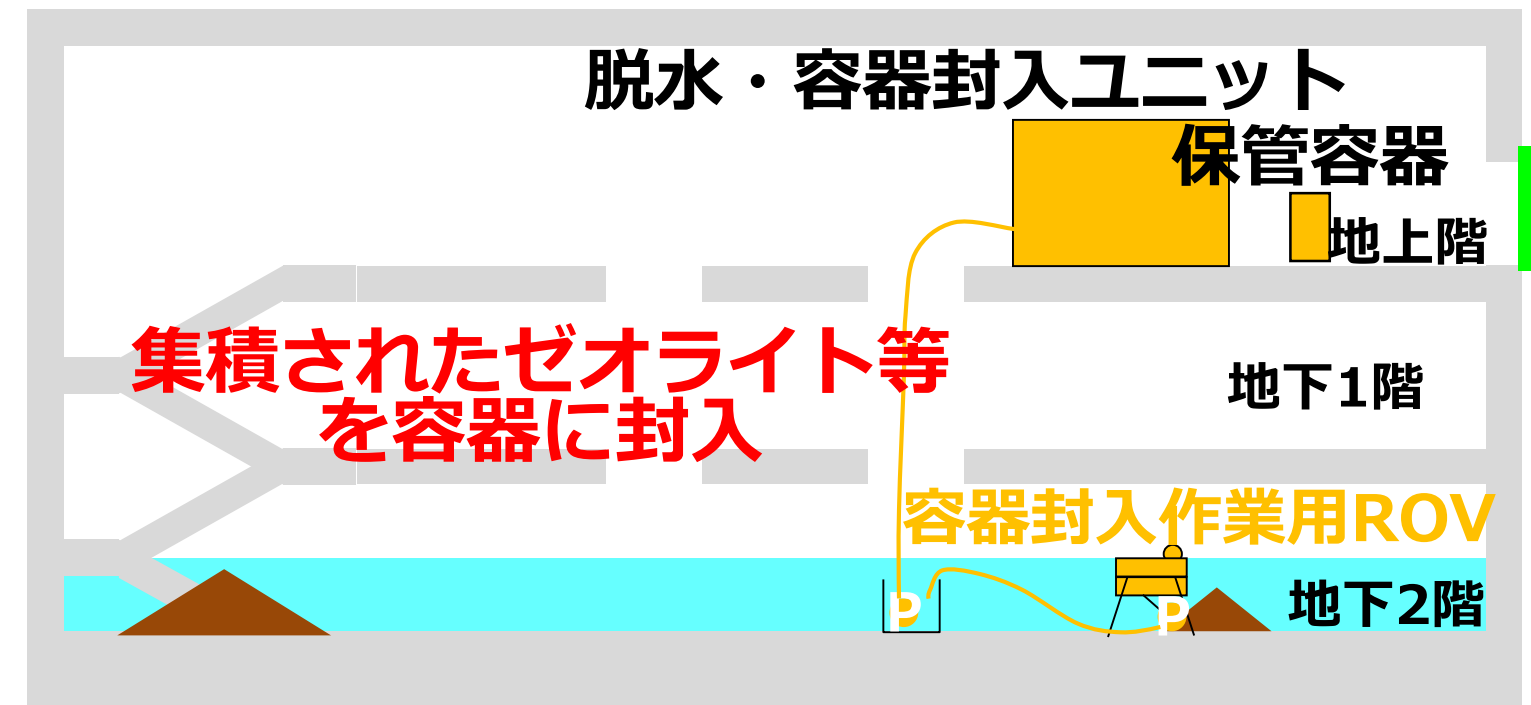
## ステップ② 容器封入作業

- ✓ 集積されたゼオライト等を容器封入作業用ROVで地上階に移送し、金属製の保管容器に封入
