使用済み核燃料プール対策　2023年5月

概要　1・2号機原子炉建屋5階の使用済み燃料プール内にある計1007**体の使用済み核燃料の取り出しに係る最大の課題は、取り出しに向けた作業時の、放射性物質の環境への漏えいの抑制**です。

このレポートは、基本的に表題の年月に東京電力、原子力規制委員会、経済産業省その他から発表された福島第一原発の現況に関する資料の要点などを、できる限り専門用語・略語を排してまとめ、理解に必要な最小限の解説を加えたものです。文中「イチエフ」とは、福島第一原発の略称です。

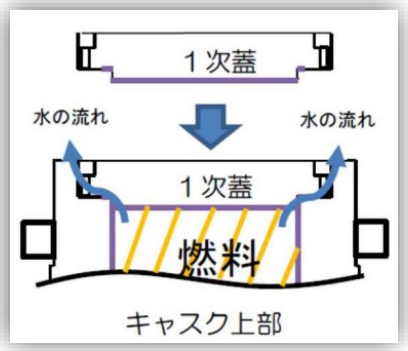
東京電力によると、2基目の状況を観察したところ、キャスク上部およびフランジ面に、酸化鉄と炭酸カルシウムの付着が確認されました。これらの付着物がキャスクの気密性を損なったと思われます。

このことから東京電力は、燃料をキャスクに装填することが気密性に影響を与えていると推定しています。

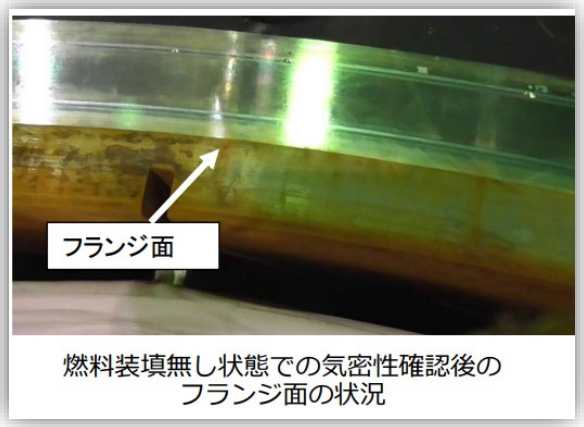
(燃料未装着の3基目の状況)

比較対象するため3基目のキャスクに使用済み核燃料（以下、燃料）を装填せずに状態を観察し気密性を確認したところ、付着物は見られず、気密性も満足されたということです。

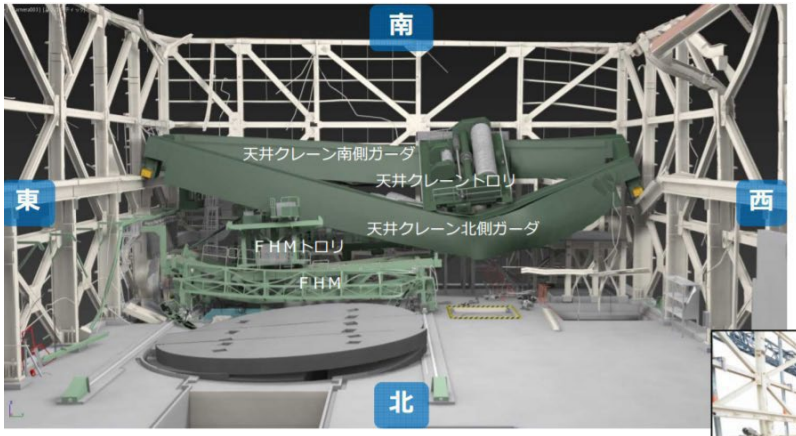
右下の写真のもち上がった部分の下にある天井クレーンと燃料取扱設備(FHM)について、東京電力は3Dスキャンの結果と撮影写真を基に、左上の図のようなイメージ図を描いています。

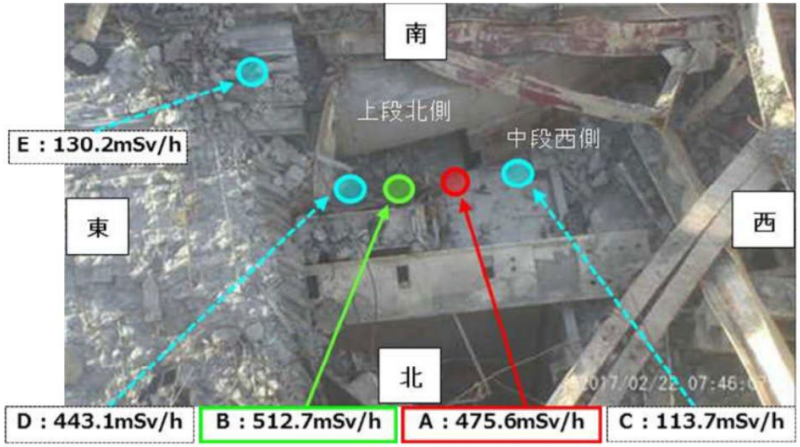
① 屋根スラブ上1mの位置での線量は約6～121 mSv/h

② 原子炉ウェル、使用済み核燃料プール周りで線量が比較的高いこと

③ ウェルプラグ隙間部からの線量寄与が概ね400～460 mSv/h、オペフロ床面からの線量寄与が概ね100 mSv/hと推定されること

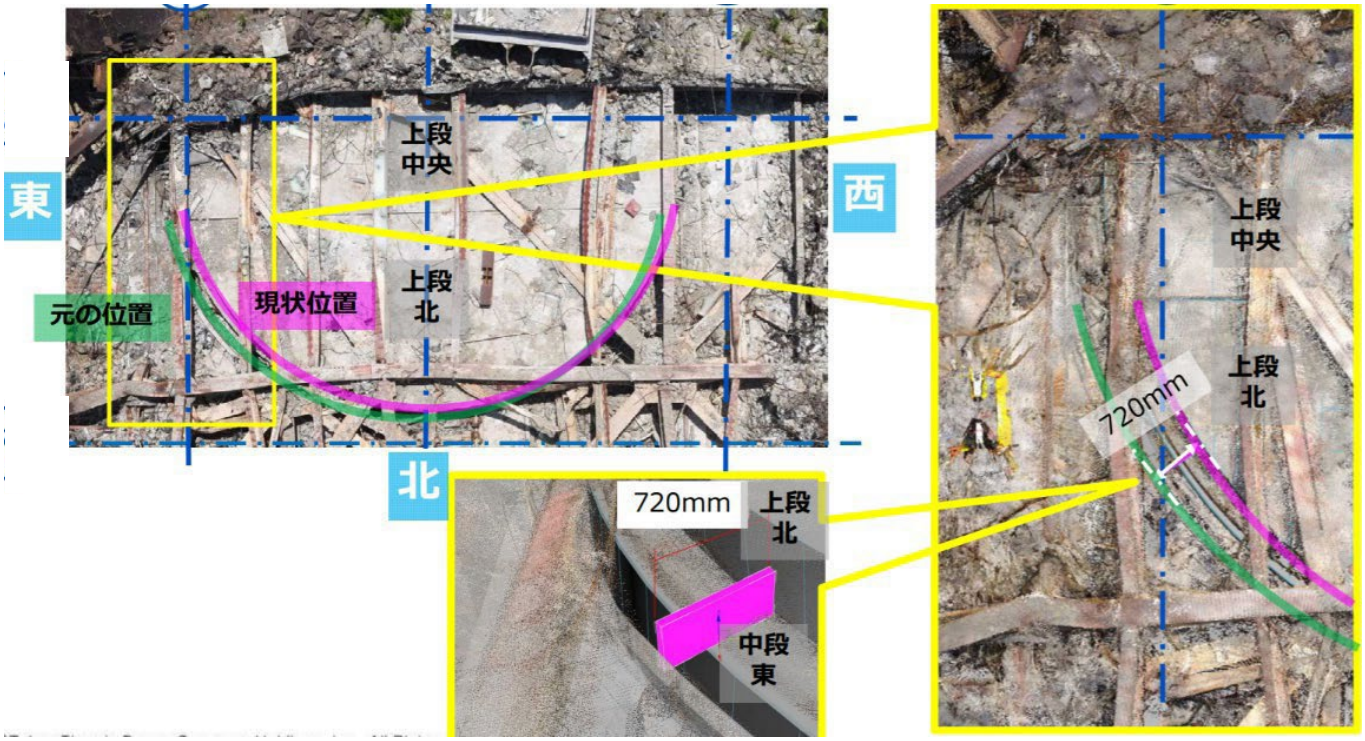
① ウェルプラグのずれ状況（オペレーティングフロア上の位置情報）について

「上段・北」は、西よりに720 mmずれています（下図参照）。

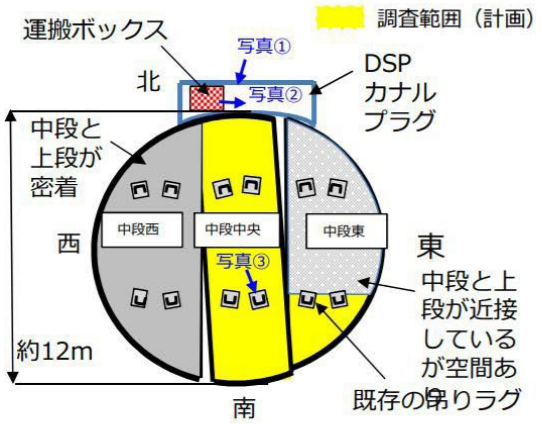
中段プラグ（上面）の状況

東京電力によると、2019年7月17日からウェルプラグ調査を開始。これまでに、走行ルートに干渉するガレキの撤去を進めつつカメラ撮影が実施されました。引き続き、空間線量率測定、3D計測、スミア採取を実施するそうです。
下にカメラ撮影時の画像等を引用しておきます（一部再掲）。

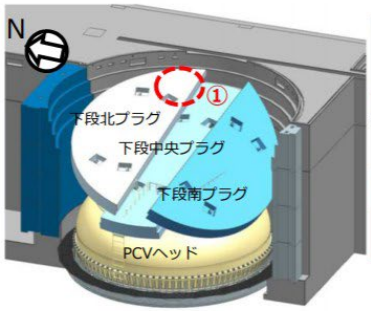
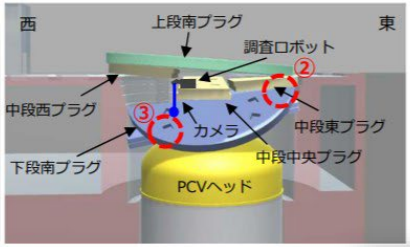
その結果、下段プラグのカメラ撮影からは、ウェル壁ライナの剥がれ、原子炉ウェル下部のPCVまわりに溜まり水（流入した雨水等と推定）および水紋（調査ロボットの動作に伴う小ガレキの落下あるいは気泡の発生と推定）が確認されました。

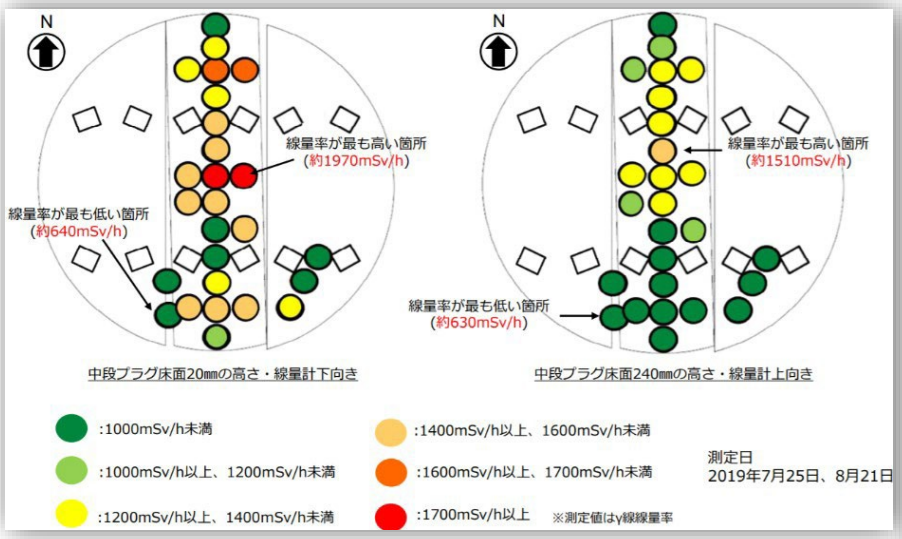
（中段プラグ上の空間線量率）

空間線量率については、東京電力の速報によると、中段プラグ上では中央プラグの中央付近の線量が高い傾向、中段プラグ下では各測定位置共に、中段プラグより下側で高くなる傾向が確認されました。相当高い線量率です（下図参照）。1号機の使用済み核燃料プールにある392体の使用済み核燃料等を取り出すためには、オペレーティングフロア上に絡み合い堆積しているガレキ（崩落した鉄骨メタルサイディング製のオペレーティングフロアの屋根等。2・3号機は鉄筋コンクリート製）を撤去しなければならないのですが、そのためには、この高線量で総重量500トンを超えるウェルプラグを修理する、あるいはまるごと遮へいするなどの線量率低減対策 参照 について東京電力等がどう判断するのか見守っていきたいと思います。

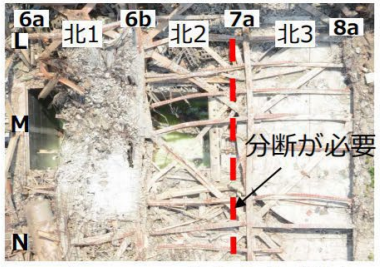
図3 オペフロ7a通り周辺状況

北側ガレキ撤去作業が南側のガレキに影響しないように中央部（7a通り）で分断する屋根鉄骨について、当初カッター切断による分断を計画していましたが、モックアップ試験により切断時の振動が確認されたことから、より安全に分断するためカッターより振動が小さいワイヤーソーを用いる計画に変更するということです。(図3～5)

これに伴い、ワイヤーソーが準備できるまで、北側ガレキ撤去を一時中断し、屋根鉄骨切断前に中央ガレキの一部を先行して撤去するそうです。

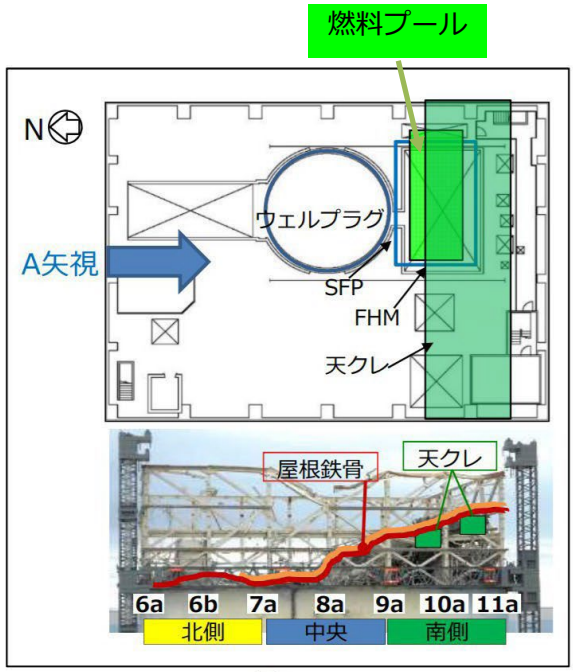
図1

南側の崩落屋根は天井クレーン上に落下し、天井クレーンの下には燃料取扱設備、使用済み核燃料（以下、燃料）プールがあります。（図1）これまでの調査で、天井クレーンは北側桁（ガーダ）が変形、また、燃料取扱設備は南東側の脚部が変形していることが確認されています。（図2）

今後実施するオペレーティングフロア南側のガレキ撤去に際し、上記天井クレーン・燃料取扱設備他のガレキ等が燃料プールへ落下することを防止するため、燃料プール保護等を実施します。

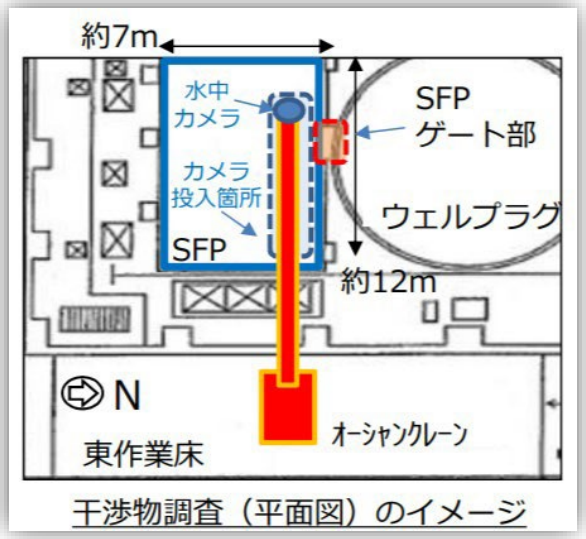
オーシャンクレーン先端にパンチルト機能付水中カメラを吊下げ、クレーンブームを伸縮させSFP内及びゲート部周辺を撮影したところ、

・ゲート部周辺には手摺等のガレキがあるが、SFP保護等の作業に影響がないことを確認した。

・ G1ゲートからの漏えいはなくプールの水密性を確保していること、ゲート間には小片ガレキのみ落下していることを確認した。

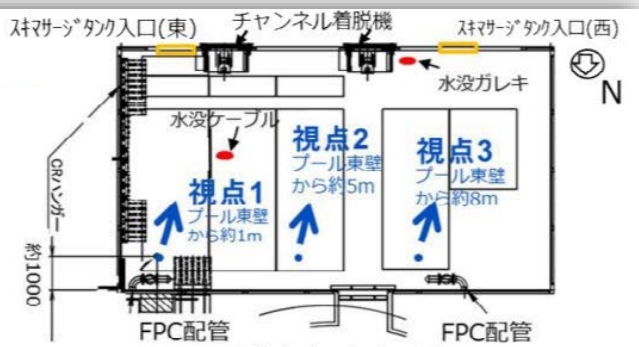
2019年9月27日には、水深1 mでの調査が行われました。
その結果、使用済み核燃料プール（SFP）水深1 mの範囲では、水没ケーブル及び水没ガレキを確認しましたが、東京電力によると、SFP養生設置の計画に支障となるものではないそうです。
また燃料ラック上では、3号機SFP内で確認されたコンクリートハッチのような重量物がないこと、パネル状や棒状のガレキが燃料ラック上に点在していることが確認されました。

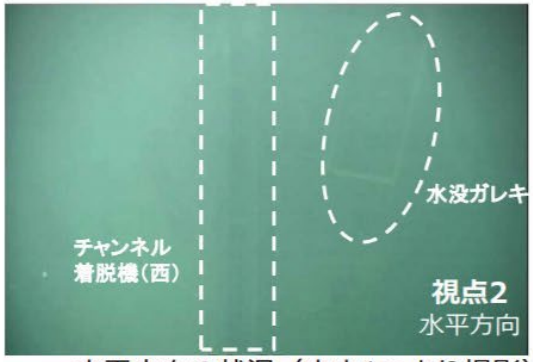
水平方向の状況（水面上）

水平方向の状況（水中1mより撮影）

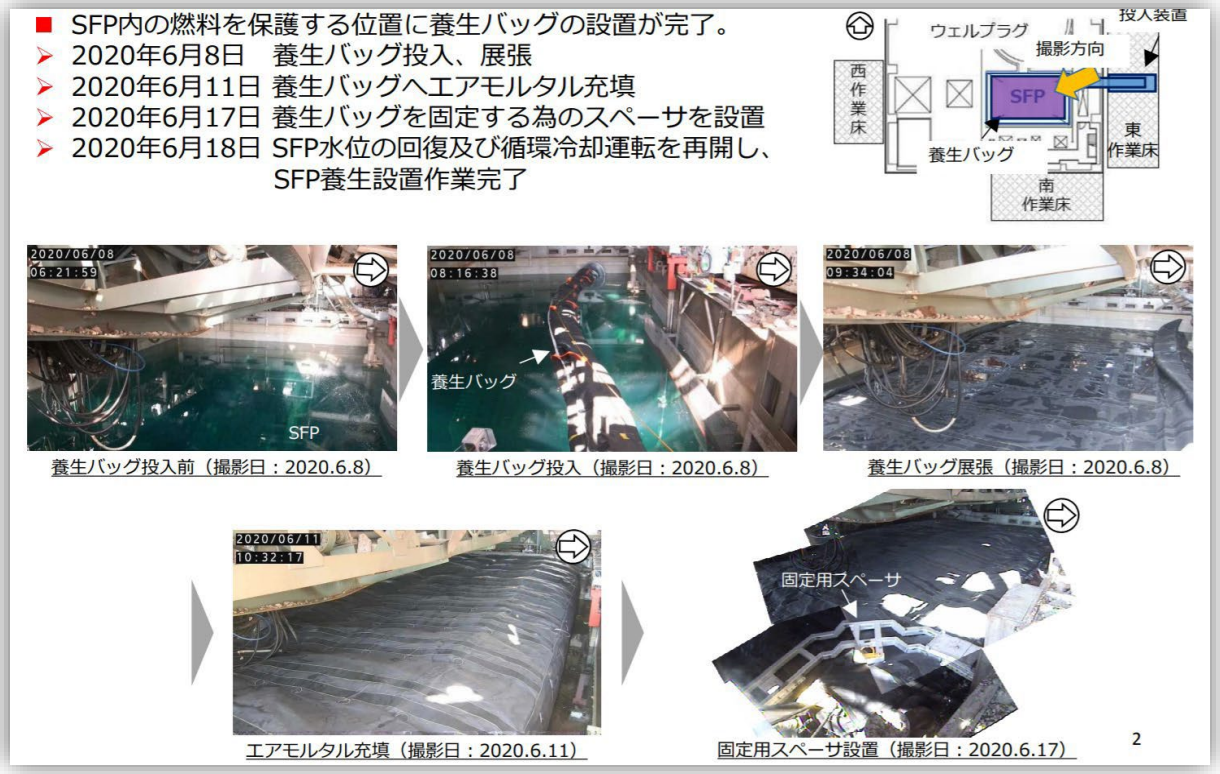
使用済み核燃料プール（SFP）保護体（エアモルタル充填養生バッグ）参照の設置作業の完了について

2020年6月18日、使用済み核燃料プール（SFP）保護体（養生）の設置作業が完了しました。
この作業に伴い、5月29日午前9時からSFP循環冷却系の運転を停止し、また30日からSFP水位を低下させていました。6月18日、作業の完了に伴いSFP循環冷却系の運転を再開し、SFP水位がオーバーフロー水位付近にあること、およびSFP循環冷却系の運転状態に異常のないことが確認されました。運転再開後のSFP水温度は、循環冷却系運転停止期間終了時点で約 41.4℃と推定されていましたが、運転再開後のSFP水温度は36.4℃でした。

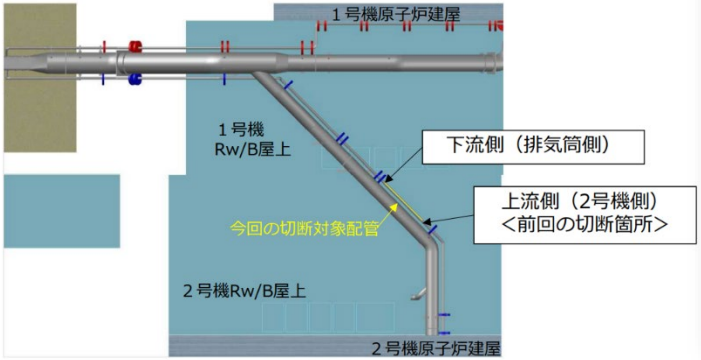
切断した配管の線量【配管上流側（2号機側）】

・配管内側 γ：100 mSv/h、$\beta+\gamma$：3000 mSv/h

・配管外側 γ：60 mSv/h、$\beta+\gamma$：60 mSv/h

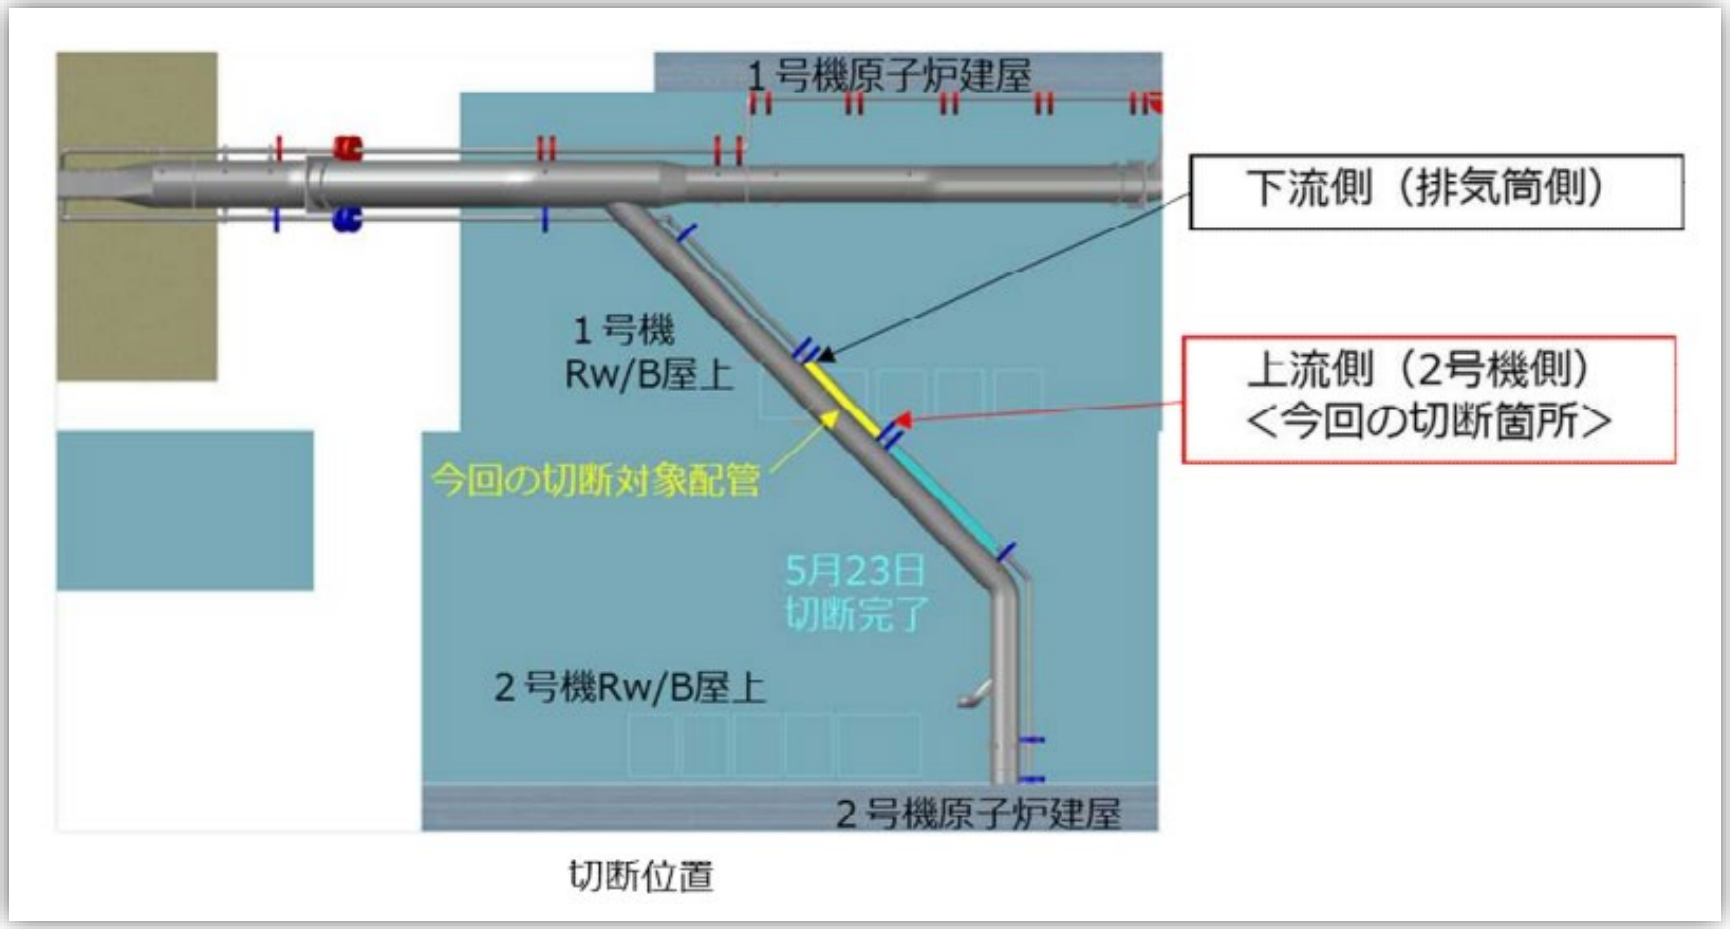
しかし、同日午後16時00分頃、当該配管を約9割切断したところで切断装置のワイヤーソーの刃が配管に噛み込み、動かなくなりました。

切断装置のワイヤーソーの正転／逆転、電動ウインチによる切断装置の上下動作、および吊り天秤をクレーンで上下動作させたが、噛み込みは解消せず。切断終了付近の切断面積を小さくするよう、切断装置の角度変更を行うため、配管の把持を解除しクレーンにて切断装置を吊り上げ、刃の噛み込みを解消後、切断装置が吊り降ろされました。その際、ワイヤーソーの刃が切れたため、同日の作業は見送られました。

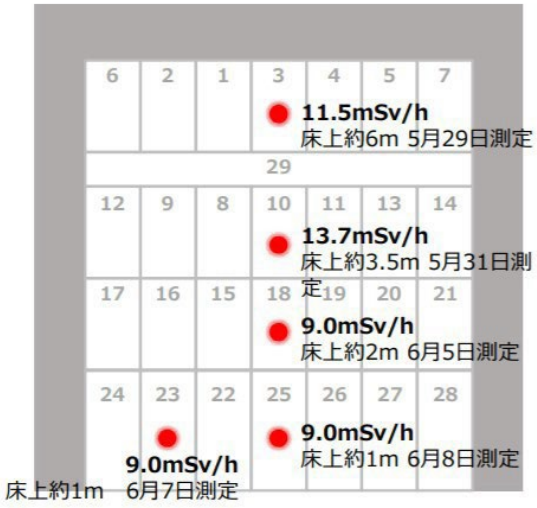
■ これまでの構台上の空間線量は以下の通りです。
■ 特に壁直近において線量が上昇していますが、事前の線量評価通りの水準でもあり、遠隔操作ロボット等によるオペレーティングフロア内調査の準備を進めてまいります。

● **黒字** 2018年3月23日測定
● **赤字** 2018年6月21日（耐風梁解体後）測定

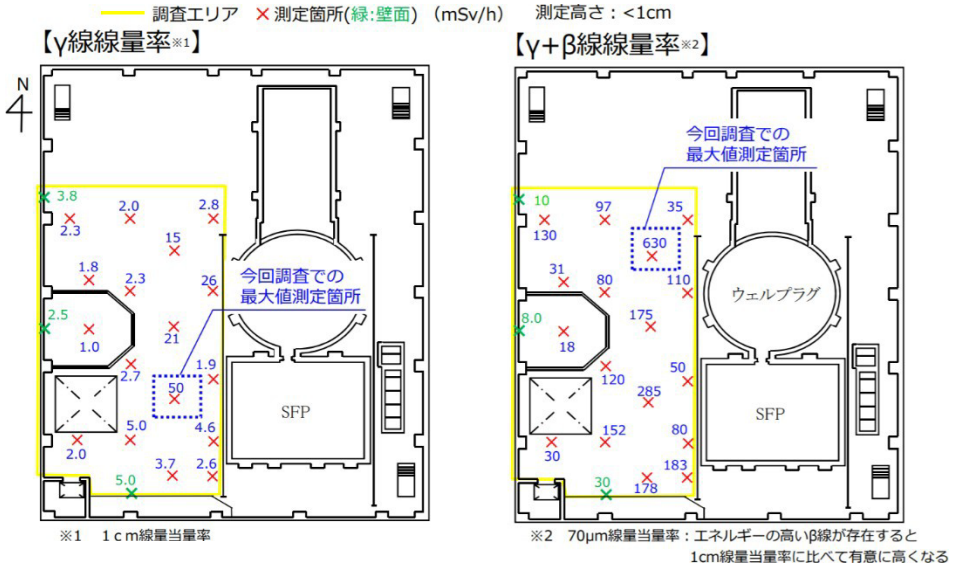
3、表面汚染状況について

γ＋β線線量率（Cs等のγ線放出核種とSr−90等のβ線放出核種による線量寄与）が、γ線線量率に比べて高いため、Sr−90等のエネルギーの高いβ核種が表面上に存在していると推定されます。

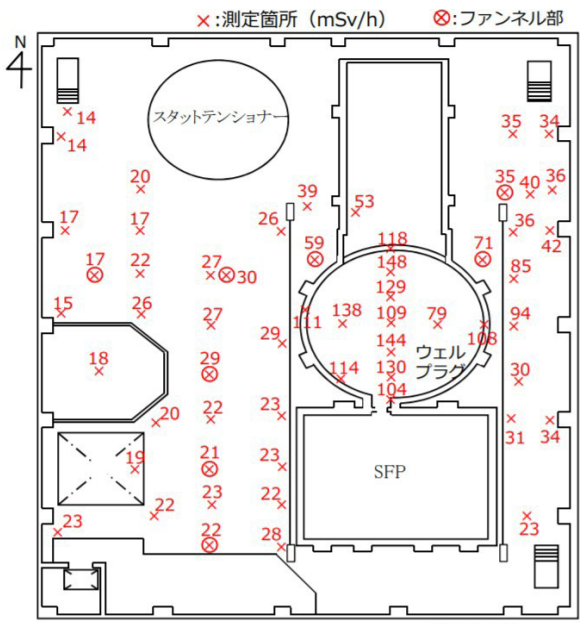
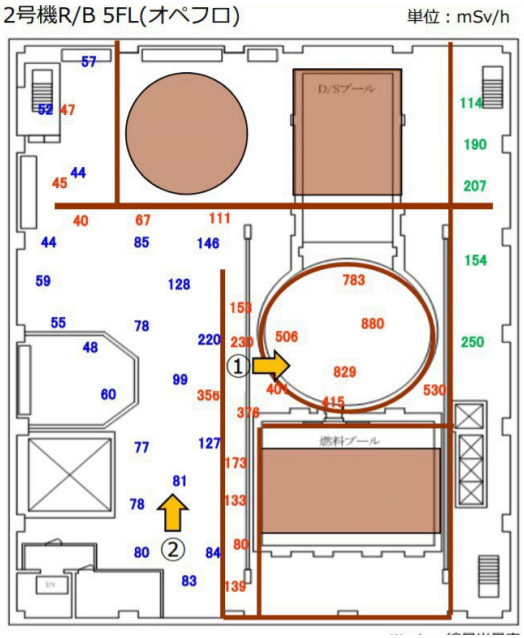
公表された床面から1.5 mの高さでのガンマ線の1 cm線量当量率は下左図の通りです。下右図は2011年～2012年に遠隔操縦ロボットによって測定された空間線量率です。東京電力はウェルプラグ上の最大線量率が880 mSv/hから148 mSv/hと大幅に低下していることを報告しています。

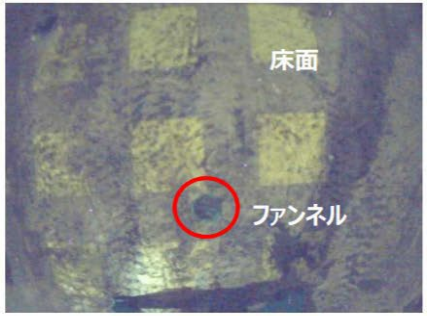
下図は、γカメラ撮影の結果の一部です。1号機と同じく 参照 ウェルプラグ上面の汚染レベルが高いことが見てとれます。

【原子炉ウェル】
・ウェル上面は、養生シートやガレキの撤去をしたものの、依然として汚染レベルが高い状況。
・ウェル上面の汚染は、蒸気がウェルと養生シートの間に滞留し、その後乾燥したものと考えられることから、養生シートやガレキを撤去しても汚染は残留しているものと考えられる。

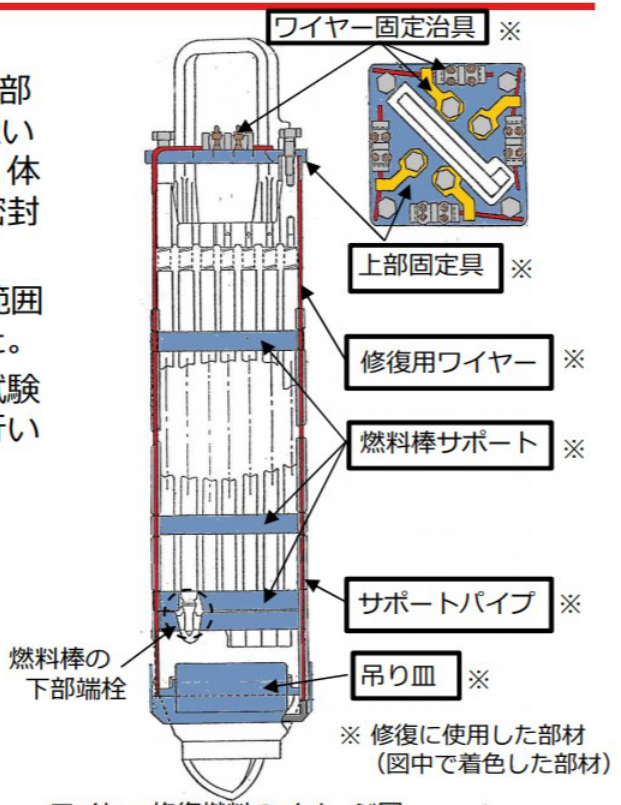
(ワイヤー修復燃料)

- 2号機SFP内には1981年に取扱中の落下により結合燃料棒*1の下部端栓*2が折損して吊上げ不可となり、翌年、燃料取扱機で取り扱いができるよう、ワイヤー等で一体化して修復した燃料集合体が１体保管されている。なお、当該燃料は外観点検等により被覆管の密封性には影響ないことが確認されている。
- 今回の調査で当該燃料の上部を観察し、水中ROVで視認できる範囲で修復用ワイヤーの断線や固定治具の外れがないことを確認した。
- 当該燃料の取扱い方法は、現在実施中の修復用ワイヤーの腐食試験結果を踏まえて検討するとともに、取扱い前には吊上げ試験を行い吊上げ可能であることを確認する予定。

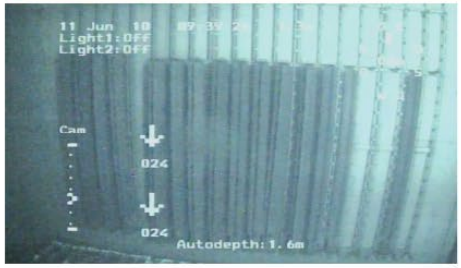
キャスクピット底部の様子

- キャスクピットの梁に変形はなし
- 底部に砂状の堆積物が確認されたものの、他に大きな干渉物等はなかったことから、燃料取り出しへの影響は小さい。

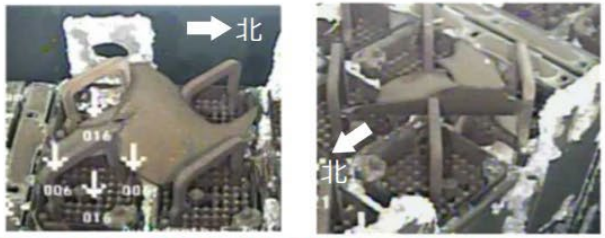
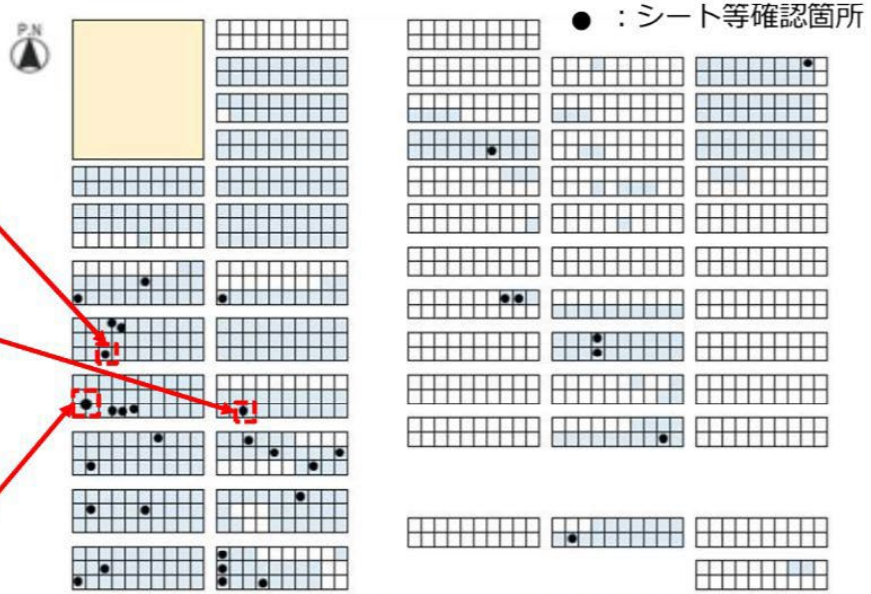
<確認された塗膜片の例>

<確認された最大のシート類>
- 寸法：約２００×２５０mm
- 厚さ：約１.５mm

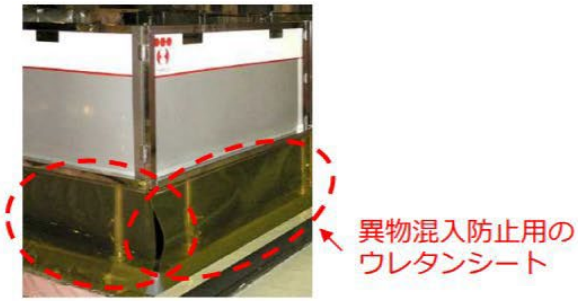
2号SFP内においてシート等が確認された箇所

<シートの由来について>
- SFP周りの手摺に震災前に設置した異物混入防止用シートが喪失しており、今回調査で確認したシートと同程度の厚さであることから、震災時の影響で一部がSFP内に落下したものと推定される。

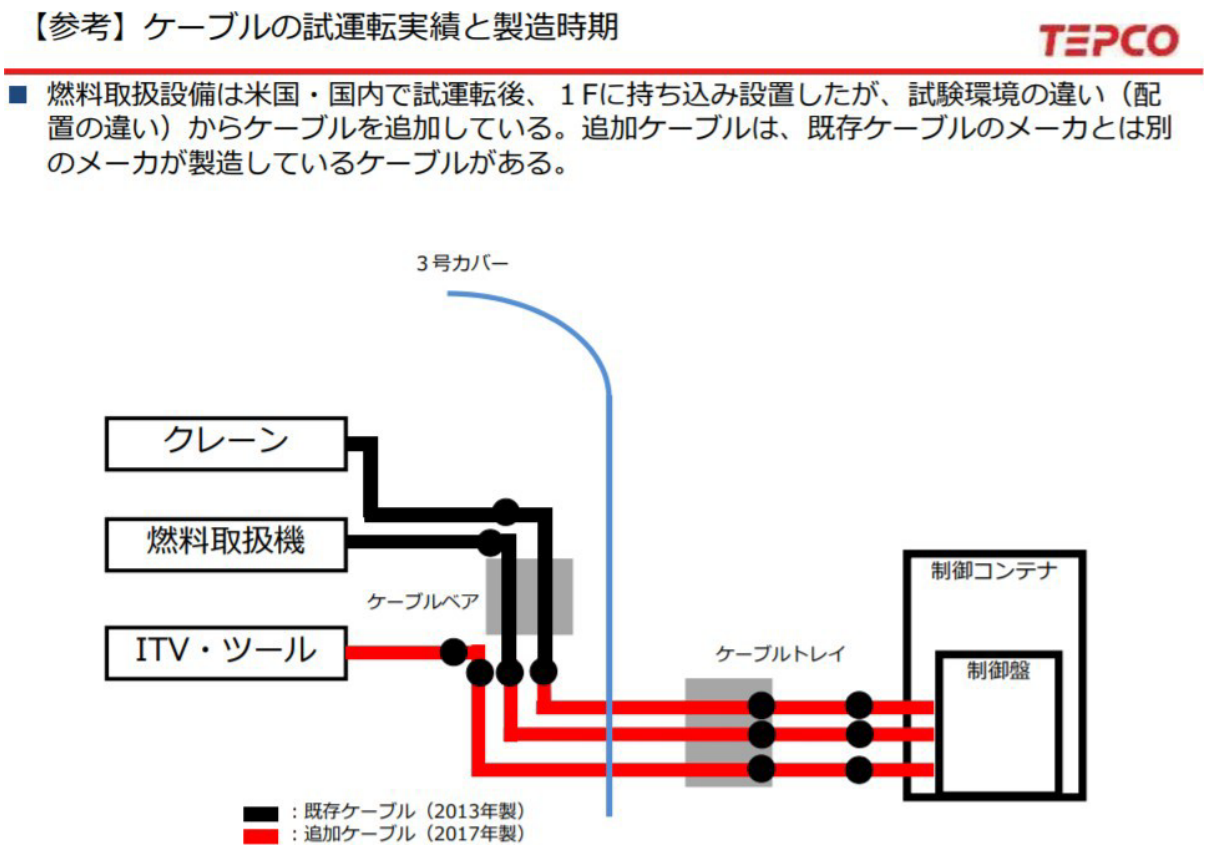
FHMケーブルの接続部に、シールド線の混入を防止する防塵対策パーツ（グロメット）が組み込まれていないコネクタがあることを確認。防塵対策パーツ（グロメット）がなかったコネクタは、追加ケーブル（2017年手配）の一部に確認された。

コネクタ内部にシールド線の折損・ 混入を1箇所確認。ブーツ取付不良及びリード線に断線が確認されたコネクタは、追加ケーブル（2017年手配）の1本のみであった。

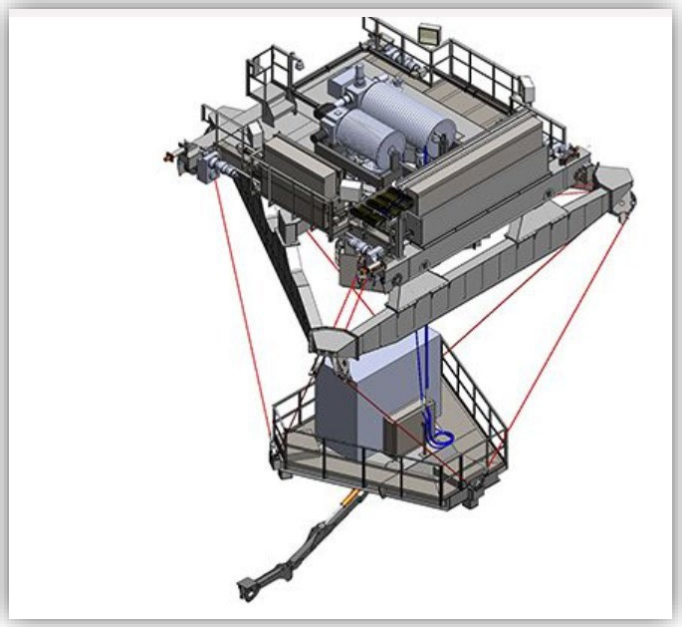
燃料取扱機外観図

3号機では、2019年9月2日にクレーン及び燃料取扱設備の点検が完了し、燃料取り出し再開に向け準備作業を実施していましたが、9月3日にテンシルトラス※が旋回不良を起こし、9月9日にはマストが旋回不良を起こしました。

マストの部品交換完了まではガレキ撤去を先行し、交換完了後、燃料取り出しを再開するそうです。

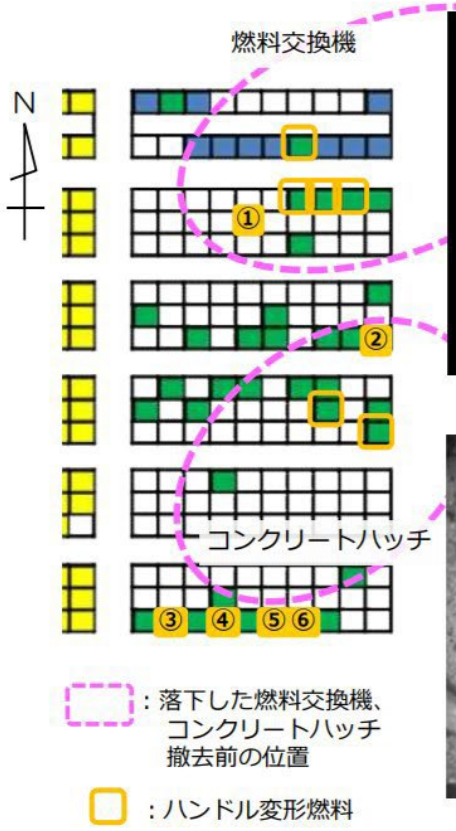
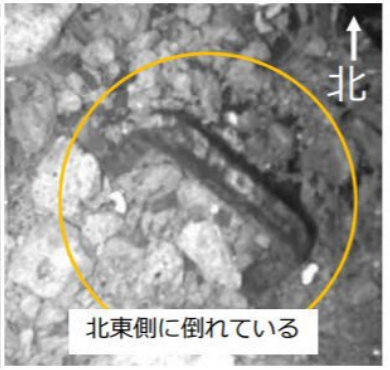
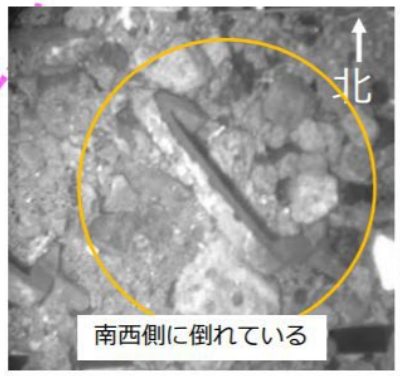
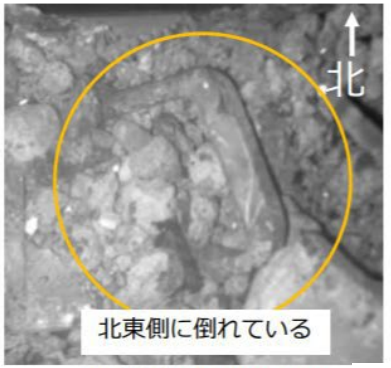
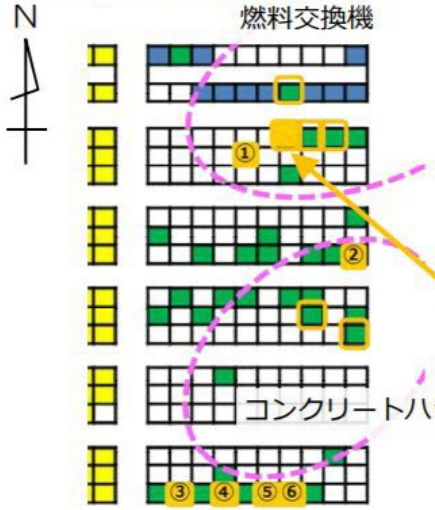
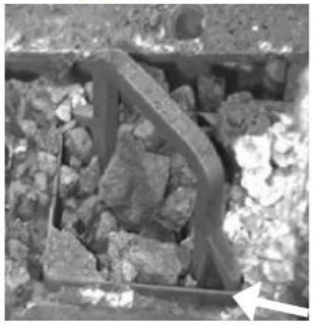
⑬ 3号機ハンドル変形燃料の確認 i

- 落下した燃料交換機やコンクリートハッチがあったエリアのガレキ撤去が進捗した結果，ハンドルが変形した燃料を6体確認。
- 2015年に確認された6体を含め，これまで確認されたハンドル変形燃料は計12体。

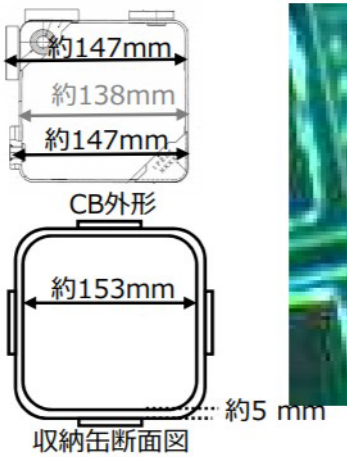
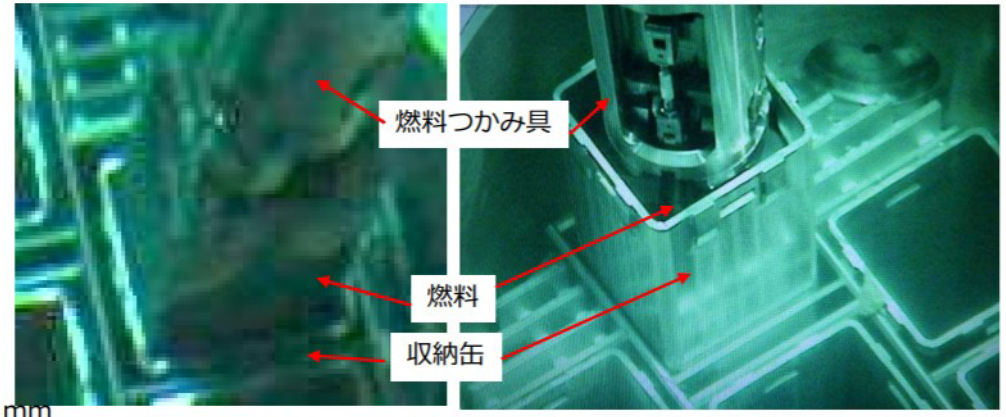
収納缶断面図

概　要	• 2/15 共用プールにて、構内輸送容器からラックへ燃料取り出しを実施していたところ、1体の燃料について収納缶と外れない事象が発生（燃料を吊り上げると収納缶も一緒に吊り上がる）それ以外の6体の燃料はプール内ラックに取り出しを完了。 • 2/16 収納缶の引っ掛かりに対し治具による解除を試みたが解除できなかった。
原　因	✓ 構内輸送容器による燃料輸送時にチャンネルボックスの外表面と収納缶内表面間に瓦礫が挟まることにより燃料吊り上げ時の抵抗が増加したと推定。
対　応	✓ 配備済の収納缶用の吊り治具を用いて、収納缶ごと専用のラックに収納する。 ✓ 吊り治具の使用にあたり、FHMのインターロック設定の確認と事前の取り出し訓練を行う。 ✓ 燃料を収納缶ごとラックへ取り出し後，予備の収納缶を構内輸送容器に設置し，燃料取り出しを継続
備　考	燃料は構内輸送容器に装填していること、構内輸送容器は転倒防止台座に固定していることから外部への影響は無い。

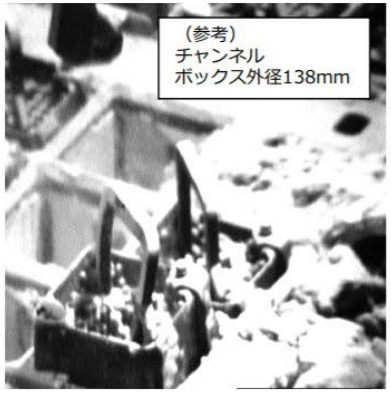
高い位置で着座した燃料(No.⑥※)

■ **7体について予定した高さである約10cmまで吊り上げられることを確認**
- ✓ 3体については試験前より約20～70mm高い位置で着座。通常の重量荷重で再吊り上げ可能であることを確認済み。今回の吊り上げによりガレキが燃料の下部に混入したと推定。想定事象でリスクが無いため燃料取り出しまで現状維持。

■ **3体が制限荷重(700kg)内で吊上がらないことを確認**
- ✓ チャンネルボックス変形による燃料ラックとの干渉または,ガレキによるかじり・固着していると推定。
- ✓ 当該燃料の対応方法については,今後検討。

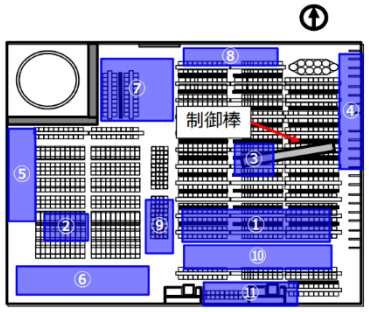
線量測定結果（水中）（代表）

- 燃料ラック上部に高い線量は確認されなかった。
- プール内壁側のガレキについては、比較的高い線量の箇所があったが、底部に保管中の高線量機器の影響によるものと推定している。
- 今後、プール内壁側のガレキ撤去後に再度、線量測定を行う。

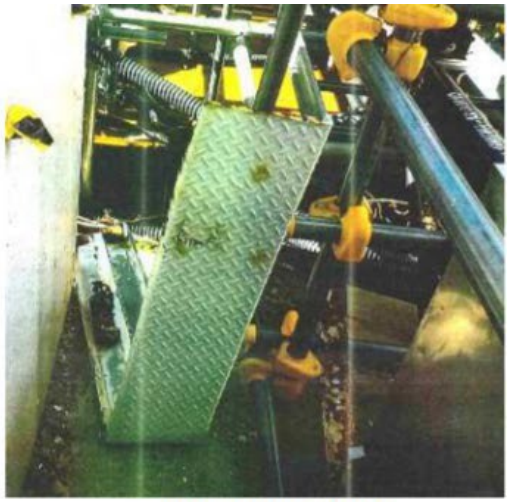
東京電力によると、2019年1月9日午前11時45分頃、4号機廃棄物処理建屋周辺において、東京電力社員が鉄板（約25 cm×約180 cm,厚さ約6 mm,重量約22 kg）の落下物があることを確認しました。

そしてこれは、3/4号機排気筒の地上から高さ約76 mにあるメンテナンス用の足場材が落下したものであると判断しました。 臨時点検に戻る

メンテナンス用の足場があった箇所
（地上約76m）

落下した点検用の足場

落下点周辺では、作業はしていませんでしたが、当該エリア含む構内4カ所の排気筒において、直ちに半径33 mの範囲を区画・立ち入り規制を行い、安全を確保する対応を取っているとのことです。

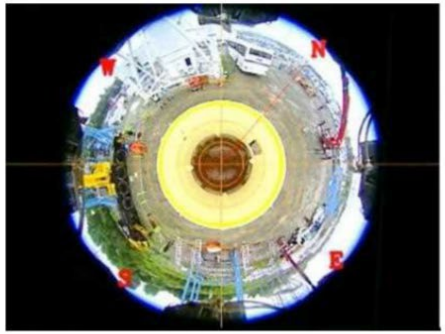
実証試験実施状況（2018.9.28）

■ 8月28日より1/2号機排気筒の解体装置の実証試験に着手している。
■ 作業監視用の各種カメラ配置調整・切断ツールのパラメータ調整などの装置改良を都度実施しながら，解体装置の性能検証を実施している。
■ また，切断作業に伴う装置振動によるセンサー不具合や，筒身切断時の切り屑回収機構の改良などが必要となる課題も確認されており，対応・検討中。

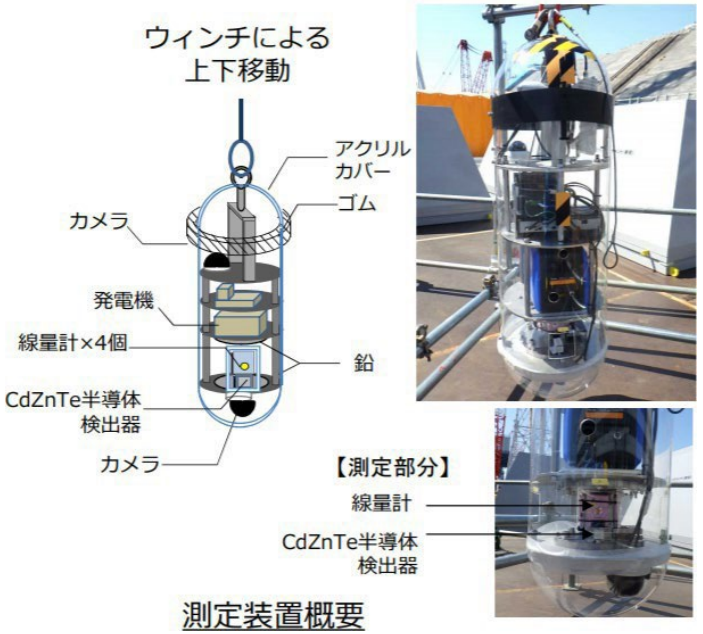
> 4月2日に福島第一原子力発電所構外での実証試験を完了した。
> 現在は、福島第一構内において，解体装置の組み立てなどの準備工事を進めている。
> 4月13日 ・ 18日に解体前調査として，筒身内部及び周辺の雰囲気線量測定やカメラによる内部状況の撮影を行い，現在の解体工事計画に支障が無いことを確認した。

線量測定では、排気筒内側が外側に対して、下部が上部に比べて線量が高い、ガンマ線スペクトル分析からは、排気筒自身の線源より近傍の1号機オペレーティングフロアからの影響が強いことが推定されますが、これまでに推定してきた結果よりも大幅に低かったとのことです。
この結果から、作業時の敷地境界線量、敷地境界の空気中放射性物質濃度を算定すると、設定した基準(敷地境界線量＜1 mSv/年、敷地境界空気中放射性物質濃度<1.0×10^{-5} Bq/cm^3(モニタリングポスト近傍ダストモニタの警報設定値))を大きく下回るとのことです。
またカメラ調査では、2016年10月のドローンによる調査で確認された支障物(筒身内)は排気筒筒身上端から約60 mの位置にあるH鋼であり、現在の解体工事計画に影響が無く、これ以外に劣化や支障物が無いことも確認しています。
最新の作業スケジュールはこちらにあります 参照 。また次ページには事前調査の写真などを掲載しています。

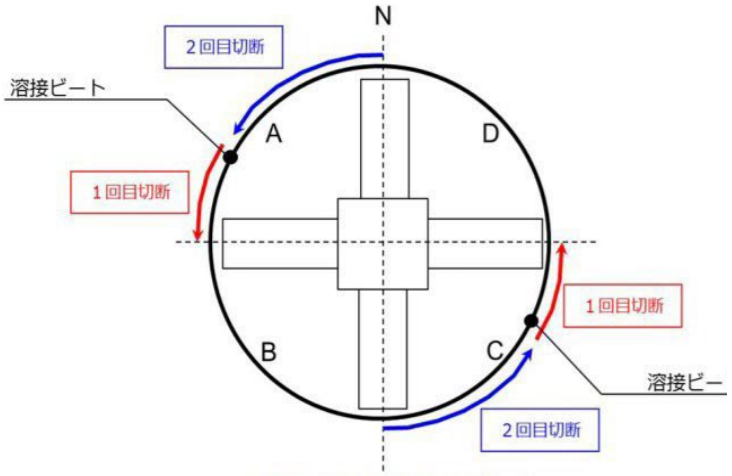
ここからはその後の状況になりますが、8月7日筒身切断作業中に、溶接による盛り上がり部（ビード）周辺の硬化を過小評価していたためトラブルが生じ、工法の変更が必要になりました。

河北新報によると、東京電力は8月19日以降に作業を再開をする方針だそうです。
https://web.archive.org/web/20200610174014/https://www.kahoku.co.jp/tohokunews/201908/20190809_63024.html

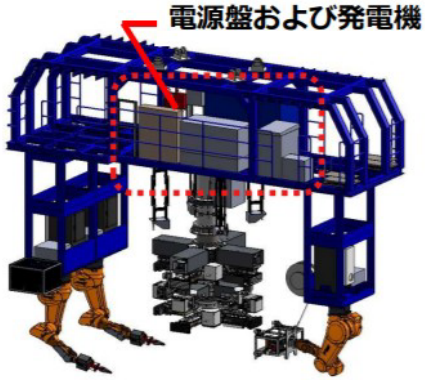
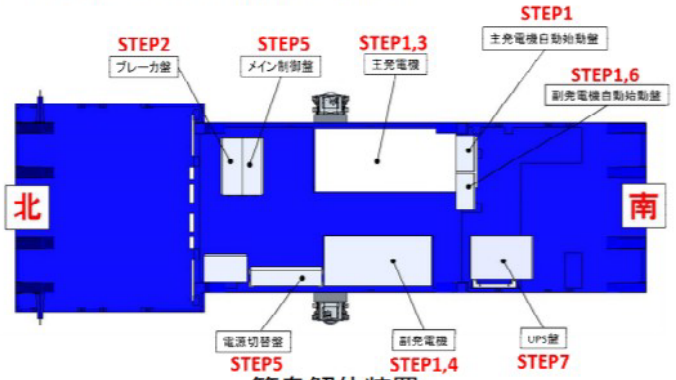
2-2-4. 漏電の復旧作業内容

- 装置吊下し後の調査の結果，六軸アームの電源ラインのコネクタ１箇所が損傷していた。
- 記録映像を確認したところ， 2/24夜間～2/25早朝の作業において，複数回コネクタ部が手摺に接触していた。その後， 2/25午後の接触および雨天の影響を受け，最終的に主発電機のブレーカーが落ちたものと思われる。

- 搭乗設備により筒身解体装置上へアクセス
- 筒身解体装置電源廻り状態確認
- 筒身解体装置上で電源復旧作業実施
- 筒身解体装置吊下し
