核燃料デブリの取り出し準備　2023年5月

概要　約880トンと推定される1～3号機の核燃料デブリ（以下、デブリ）参照 の取り出し（準備）に係る当面の目標は、2号機では、2022年度中から2023年度後半に延期された数グラム程度のデブリの試験的取り出しです。その後数年間にわたるデブリの性状分析等を経て、2026年度以降に段階的に取り出し規模を拡大するとされています。参照

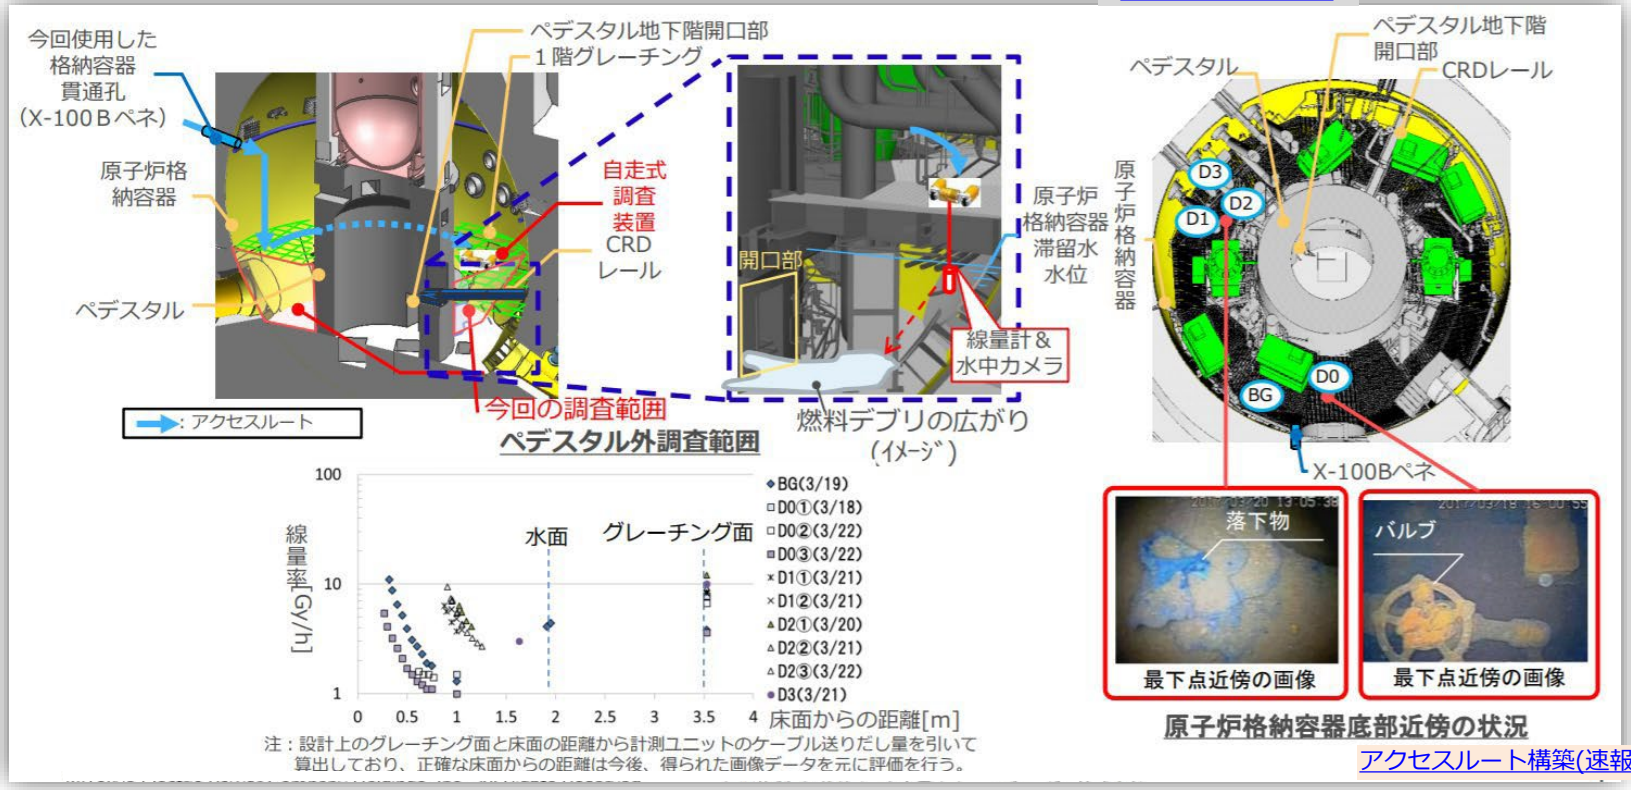
① 2017年3月の原子炉格納容器内部調査

格納容器1階の金属製の格子(グレーチング)上からカメラ・線量計を吊り下ろし、圧力容器の土台(ペデスタル)地下階開口部近くの原子炉格納容器底部の状況を調査しました。

確認された範囲では、機器に損傷は確認されませんでした。また、格納容器床面から高い位置に堆積物があることを確認し、底部に近づくほど線量が上昇する傾向を確認しました。

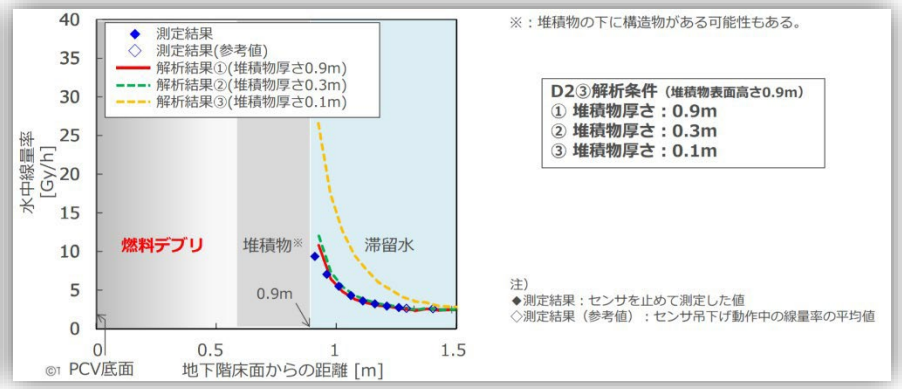
e その後の線量データの分析結果

東京電力は、堆積物が薄く、かつ格納容器の土台(ペデスタル)開口部から離れており核燃料デブリ(以下、デブリ)がないと推定されるBG・D0ポイントと、開口部に近く、かつ堆積物に邪魔され格納容器の底から0.9 mのところまでしか線量計を降ろせなかったD1・D2ポイントで測定された線量を解析しました。

BG・D0ポイントでは、測定値はデブリがないと仮定した場合の解析値とよく一致しており、ここではデブリは存在しないかあるとしてもごく少量であると推定されるそうです。

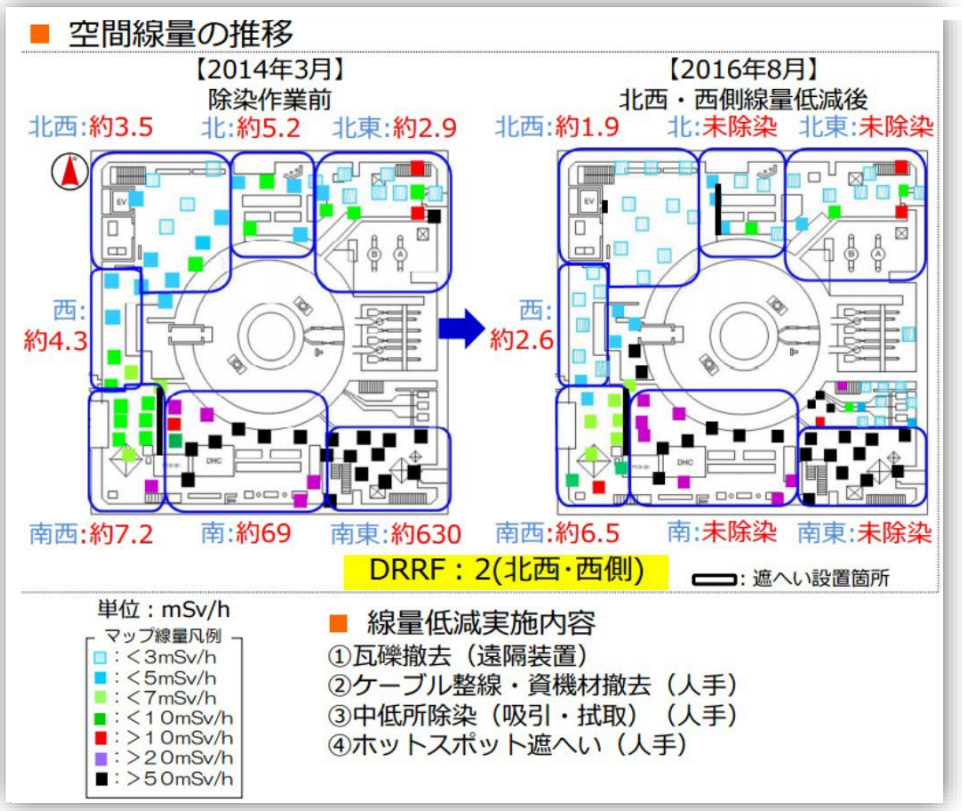
a　建屋1階の除染結果

1号機1階では、遠隔装置によるガレキの撤去、人手によるケーブル整線・資機材撤去、人手による吸引・拭取といった中低所除染、人手によるホットスポットの遮へいを実施した結果、空間線量は・北西・西エリアでは平均約2 mSv/hに50 % 低減しています。

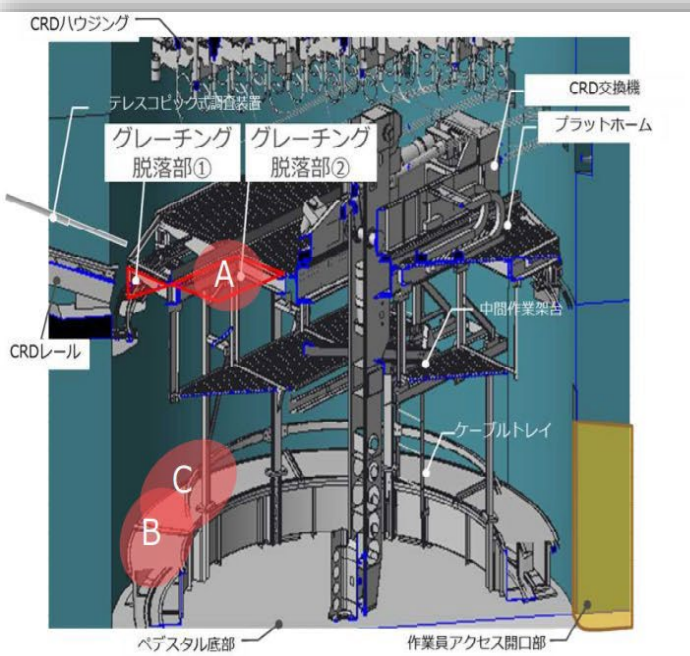
撮影場所A　グレーチング脱落部②

撮影場所B　ペデスタル底部

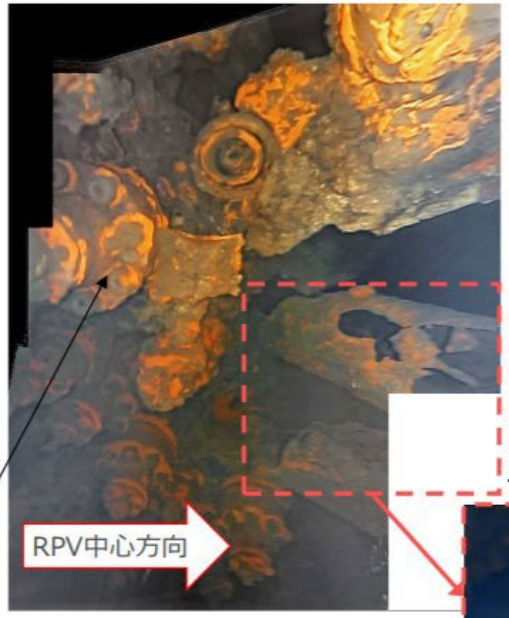
撮影エリアA3＜カメラ向き：上方＞

■ 水面の揺らぎが①～④で確認されたことで，RPV底部の損傷がRPV下鏡の中央部分だけではなく，外周部にも存在する可能性あり

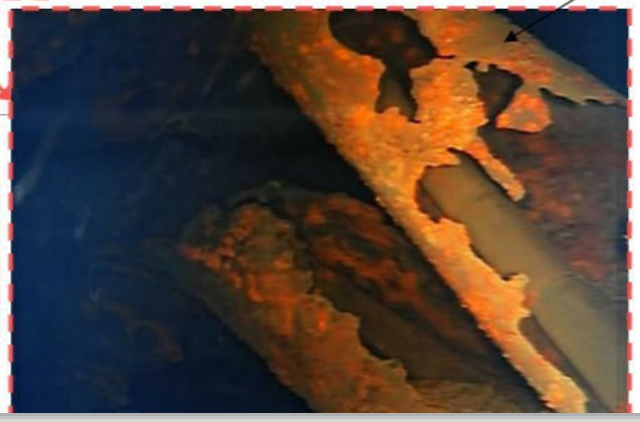
撮影エリアA4＜カメラ向き：水平＞

円筒状の構造物（CRガイドチューブと推定）

- CRDハウジング近傍にCRガイドチューブと推定される構造物を確認
- CRDハウジング支持金具に溶融物が凝固したものが付着

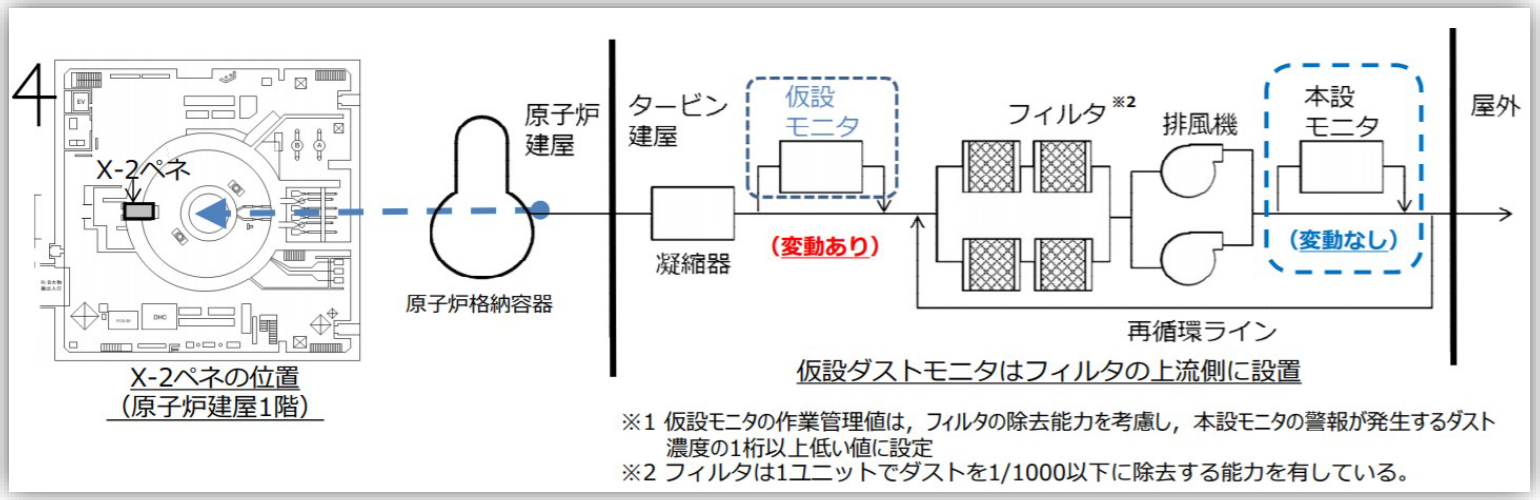
ii　内扉穿孔作業時の仮設ダストモニタの値の上昇

東京電力によると、以下のように穿孔作業を一時中断したようです。

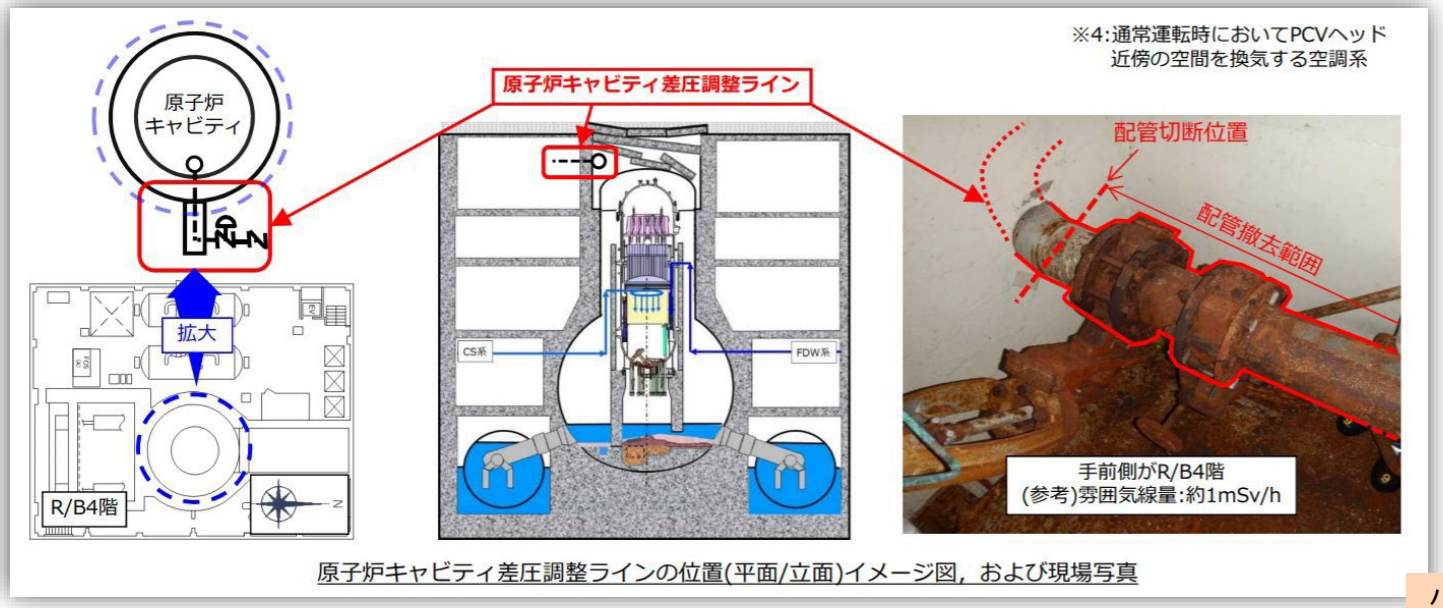
東京電力は、原子炉キャビティ(筆者注：原子炉格納容器ヘッドとウェルプラグの間の空間？)差圧調整ライン※4(筆者注：前ページ図参照)に、作業監視用ダストモニターのダスト吸引用ホースを敷設するため、原子炉キャビティ差圧調整ラインの配管切断作業を10月25日に実施しました。配管内部は汚染が想定されたため汚染測定を実施。配管内部に汚染を確認した(筆者注：次ページ上図参照)ため、汚染拡大防止対策を実施した上で作業を進めるそうです。なお、作業エリアのダスト濃度上昇は確認していないということです。

その後、配管内部が閉塞されることなく原子炉キャビティ内に通じていることを確認し、配管内にホースおよびカメラを送り込み、ホースが適切に敷設されていることをカメラで確認する予定としています(筆者注：次ページ下図参照)。

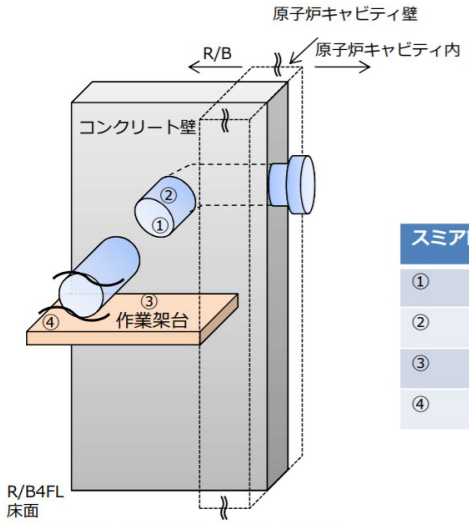
原子炉キャビティ差圧調整ラインのスミア採取箇所

スミア箇所	α放出核種	B+γ放出核種	備考
①	1.1×10	1.8×10²	配管内面(切断部近傍)
②	3.5×10	>2.6×10²	配管内面(エルボ部近傍)
③	検出限界値未満	>2.6×10²	作業架台床面(配管直下)
④	検出限界値未満	>2.6×10²	作業架台床面

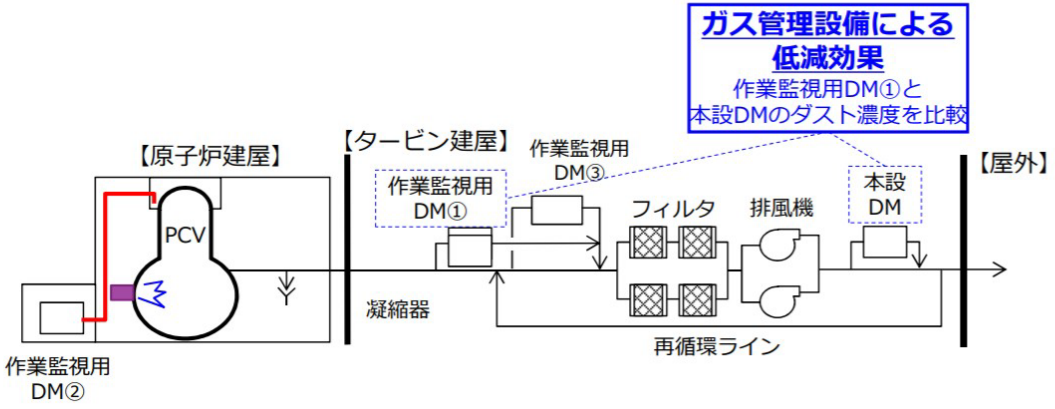
■ 得られた知見

① 内扉を切削する際に，奥のPCV内構造物（グレーチング等）にAWJ高圧水が当たることにより，ダストが発生するが，高圧水により洗浄されるため，既切削場所と近い場所を切削する場合には，ダストの発生量が抑制される傾向

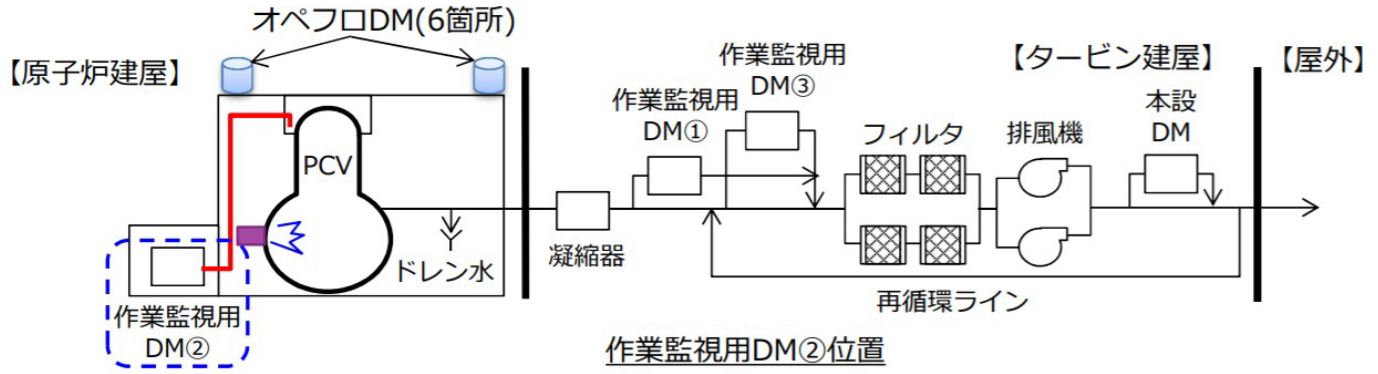
作業監視用DM②位置

■ AWJ作業によるPCVヘッド近傍のダスト濃度は有意な変動は確認されていない。

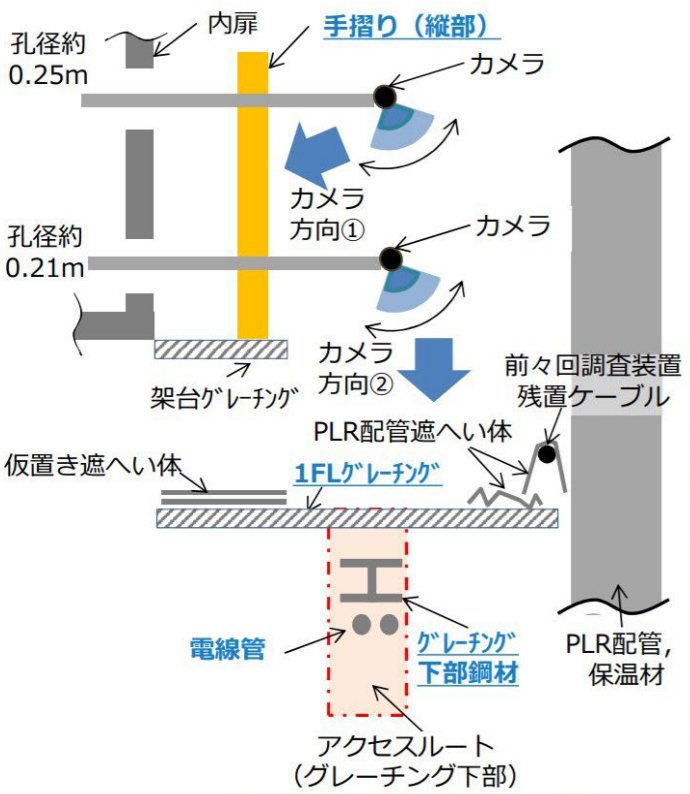
切断対象	確認結果	今後の対応
手摺り	AWJ装置およびアクセス・調査装置に干渉する可能性あり。 AWJ⇒用語解説へ	当初計画通り，切断を実施する。 対象は，手摺（縦部および横部）。
グレーチング	切断予定箇所に作業の干渉となる落下物等は確認されず。 近傍にAWJ作業の影響により移動したと思われるPLR配管遮へい体※（基布と推定）を確認。	当初計画通り，切断を実施する。 ただし，今後のAWJ作業で，切断予定箇所に当該落下物が移動した場合は，切削作業前に治具等を用いて移動させる。
グレーチング下部構造材	アクセスルート上に，グレーチング下部構造材を確認。	当初計画通り，切断を実施する。
電線管	アクセスルート上（グレーチング下部構造材の下）に，電線管を確認。	当初計画通り，切断を実施する。

※：前々回調査（2015年4月）時に一部の遮へい体と推定される落下物を確認済

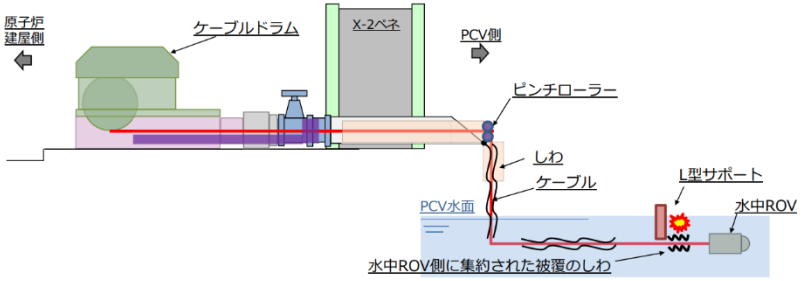
図1.水が浸入した推定原因（イメージ図）

② ケーブル被覆のしわが、調査時、ジェットデフレクターG付近にあるL型サポートに掛かり、ケーブル被覆が損傷（貫通）し、ケーブル被覆内に水が浸入　ジェットデフレクター⇒用語解説へ　L型サポート⇒用語解説へ

② ケーブル被覆のしわが、調査時、ジェットデフレクターG付近にあるL型サポートに掛かり、ケーブル被覆が損傷（貫通）し、ケーブル被覆内に水が浸入

③ 3月16日の地震以降に実施した、一時的な水中ROV-A2の巻き上げ作業やPCV水位確認作業にあたり、水中ROV-A2が垂直（吊り下ろし）姿勢となり、この際、ケーブル被覆内に浸入していた水が、ケーブル被覆内を伝い、水中ROV-A2（カメラ）に至った

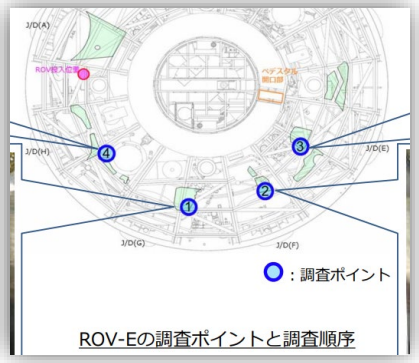
・熱中性子束及びγ線核種分析の数値については，ペデスタル開口部からの距離と堆積物の高さとの相関が確認されない

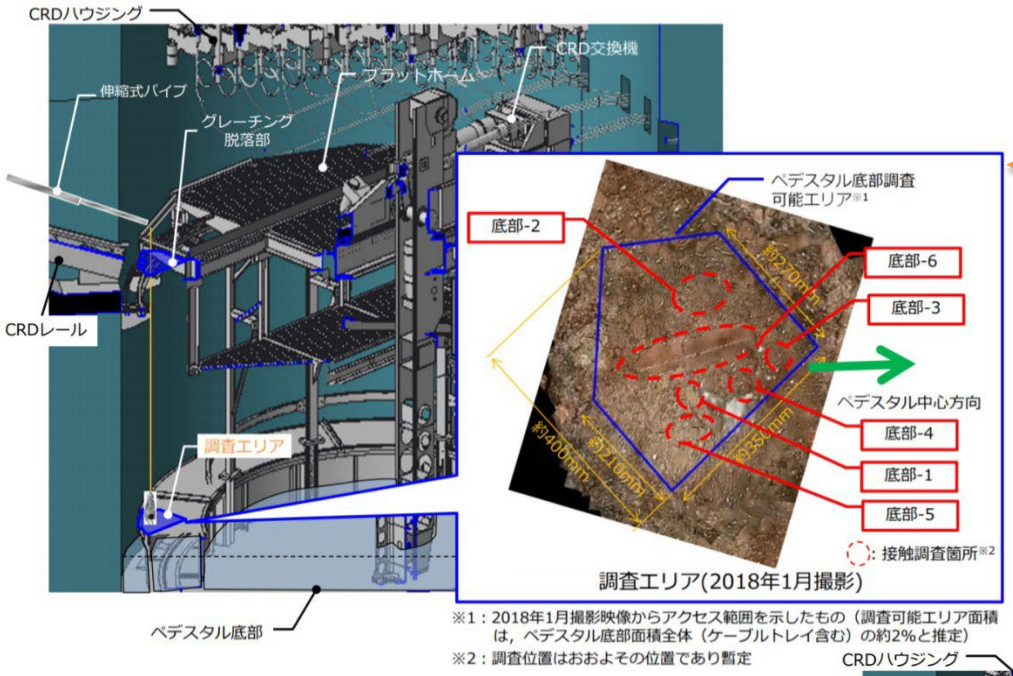
引き続く3つのページは、ペデスタル底部の3つの接触箇所での、接触前⇒中⇒後の撮影画像です。

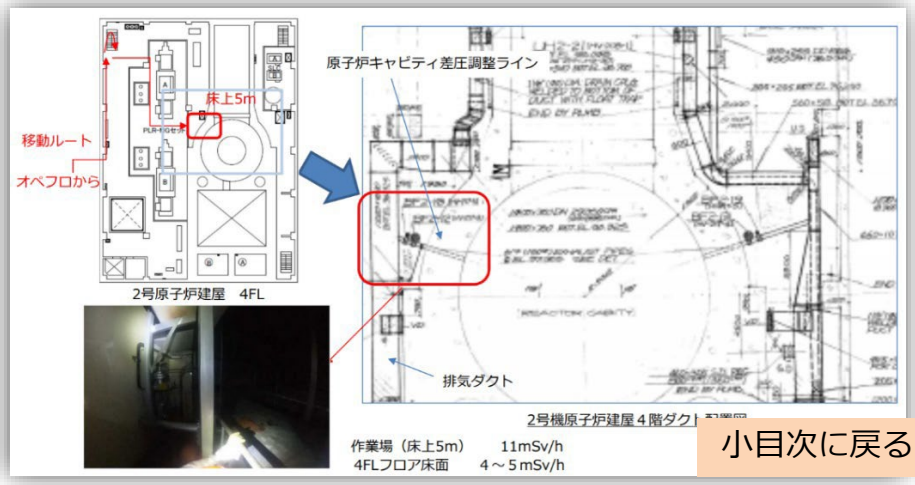
・ また、ダクト下部に高線量箇所が存在し、ダクト下部の（4 m下の）床面付近にも高線量箇所を確認。

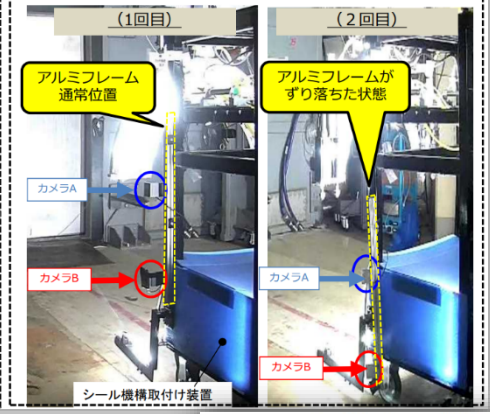
2．現場作業の進捗状況（隔離部屋①　損傷原因1/2）

カメラ取り付けアルミフレームの変化比較
