使用済み核燃料プール対策 2023年6月

概要 1・2号機原子炉建屋5階の使用済み燃料プール内にある計1007**体の使用済み核燃料の取り出しに係る最大の課題は、取り出しに向けた作業時の、放射性物質の環境への漏えいの抑制**です。

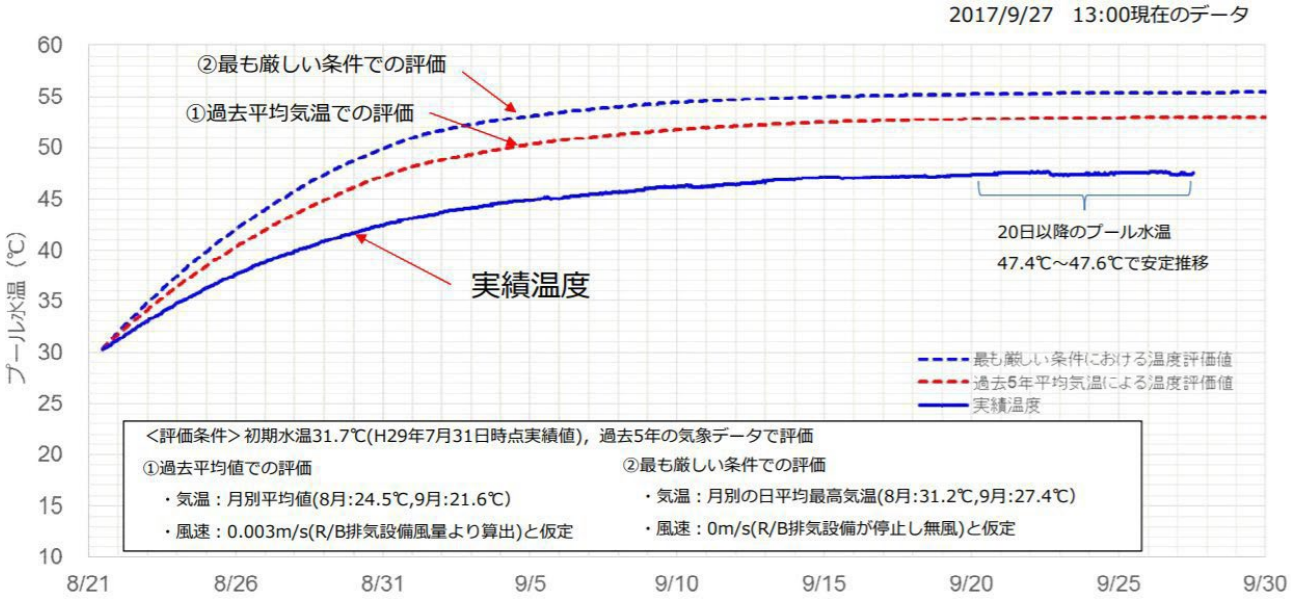
その結果、水温は運転上の制限温度（65℃）未満で推移し（下グラフ参照）、自然放熱でも制限温度に達しないこと、崩壊熱が大きい号機での使用済み核燃料プール水温評価式の妥当性が確認できたということです。

なお、2号機の使用済み核燃料の崩壊熱は、2017年9月にはおおよそ180 kWと事故発生直後の約29 %まで低減しているそうです。

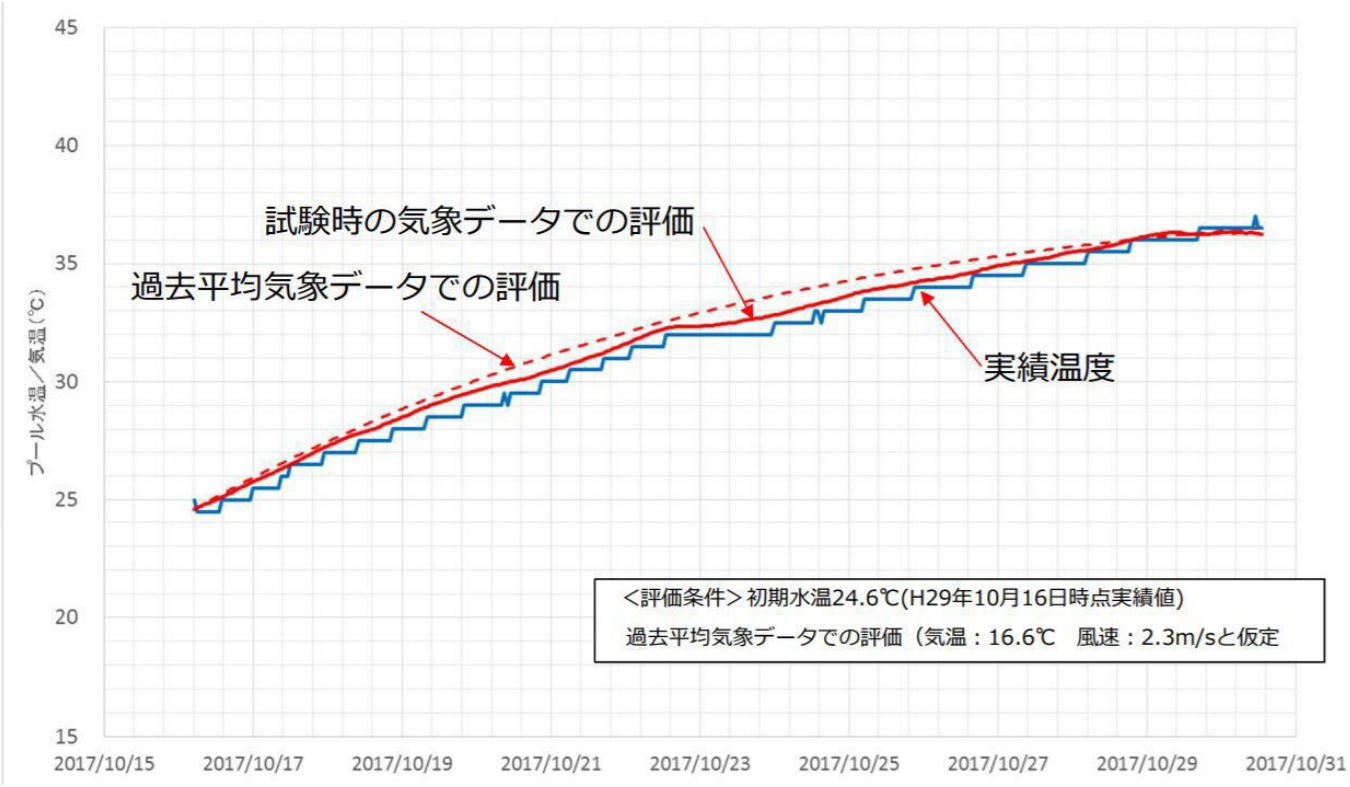
東京電力は、この間の燃料プールの水温は、去平均の気象データを用いて予測した温度と実績温度は概ね一致（最大温度差1.6℃）し、水温評価式の妥当性を確認したとのことです。

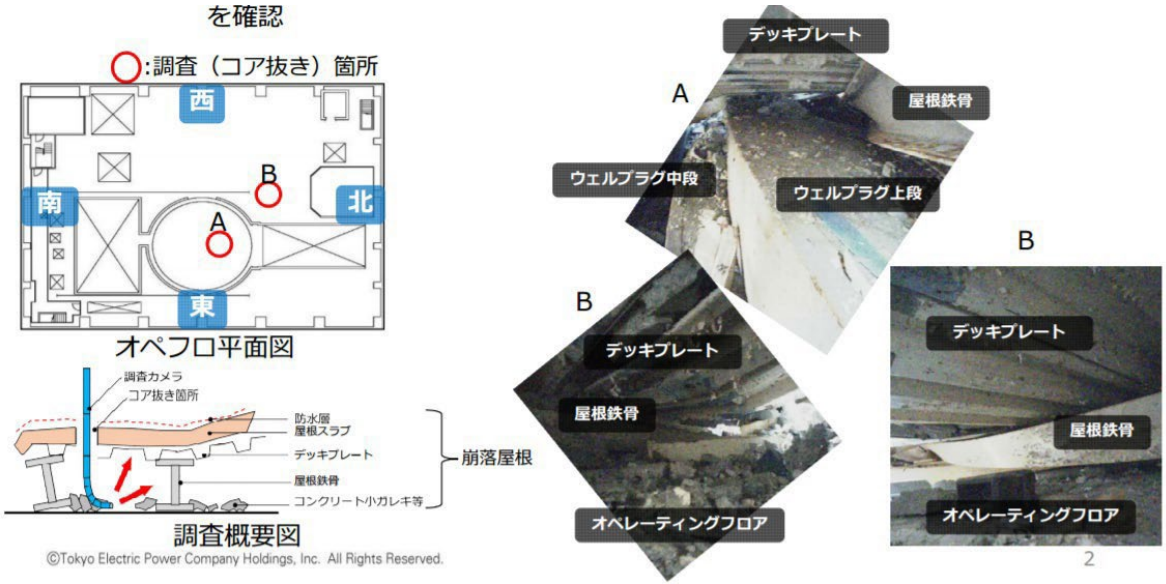
（1）崩落屋根の状況

東京電力によると、これまで調査した屋根鉄骨はほぼ原型をとどめており、切断によって撤去ができることが確認できたとのことです。しかし屋根スラブが崩れ小ガレキとなっている箇所も確認され、今後小ガレキを吸引し、屋根鉄骨の調査を進めるということです。

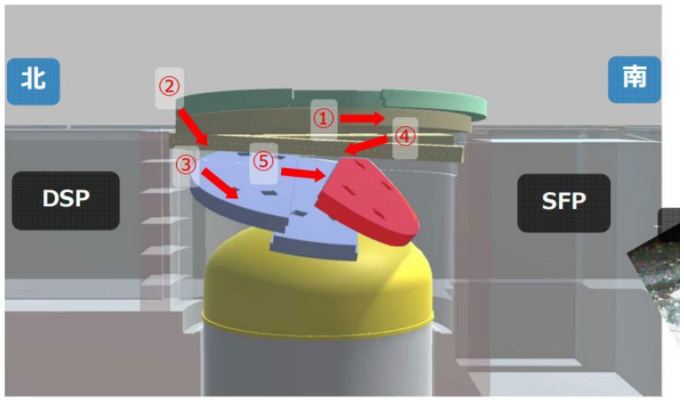
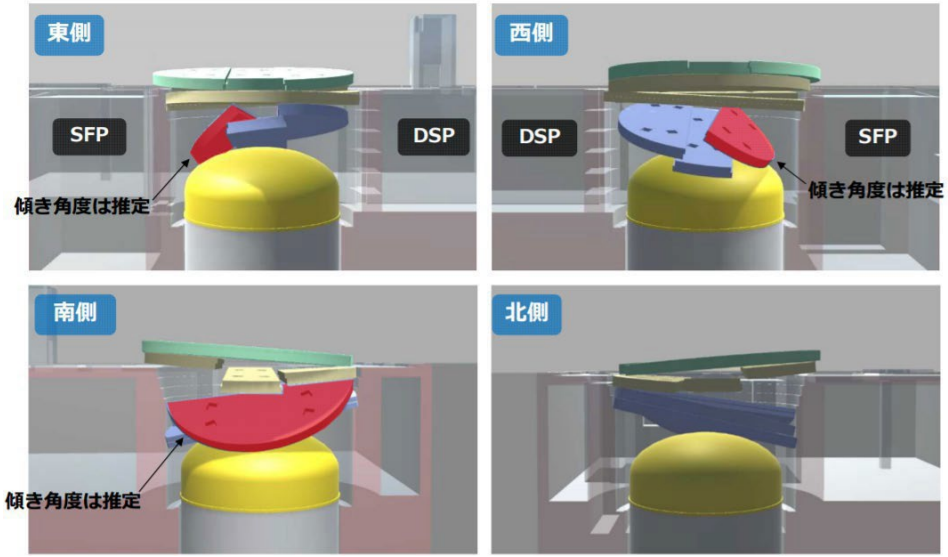
ウェルプラグイメージ図（西側）

上の図のように、緑色の上段（南／北）と黄色の中段（中／西）に加え、上段（中）及び中段（東）のウェルプラグのずれに加え、水色の下段のプラグについてもずれが確認されたようです。ずれは確認されたものの、月1回のダストサンプリングで原子炉上部に問題となるような空気中放射性物質濃度は検出されていないこと、オペレーティングフロアのダストモニタによる24時間ダスト濃度の監視においても、これまで有意な変動は観測されていないことから、東京電力は原子炉格納容器からの有意な放射性物質の放出は無いと推定しています（原子炉格納容器からの**放射線**はある）。

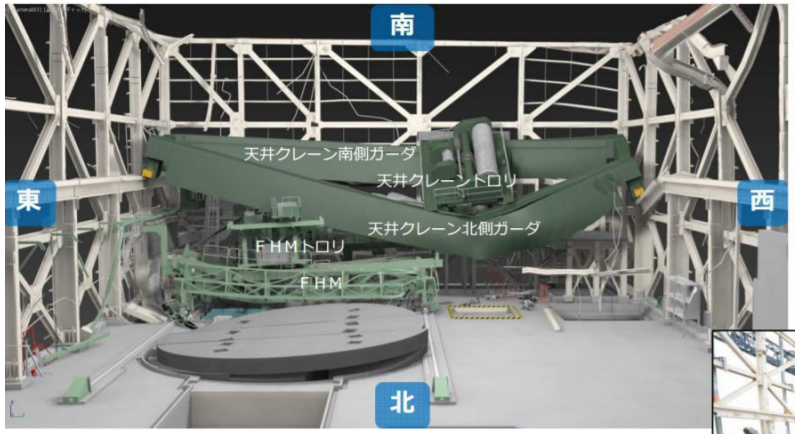
天井クレーン・FHMのイメージ図

右下の写真のもち上がった部分の下にある天井クレーンと燃料取扱設備(FHM)について、東京電力は3Dスキャンの結果と撮影写真を基に、左上の図のようなイメージ図を描いています。

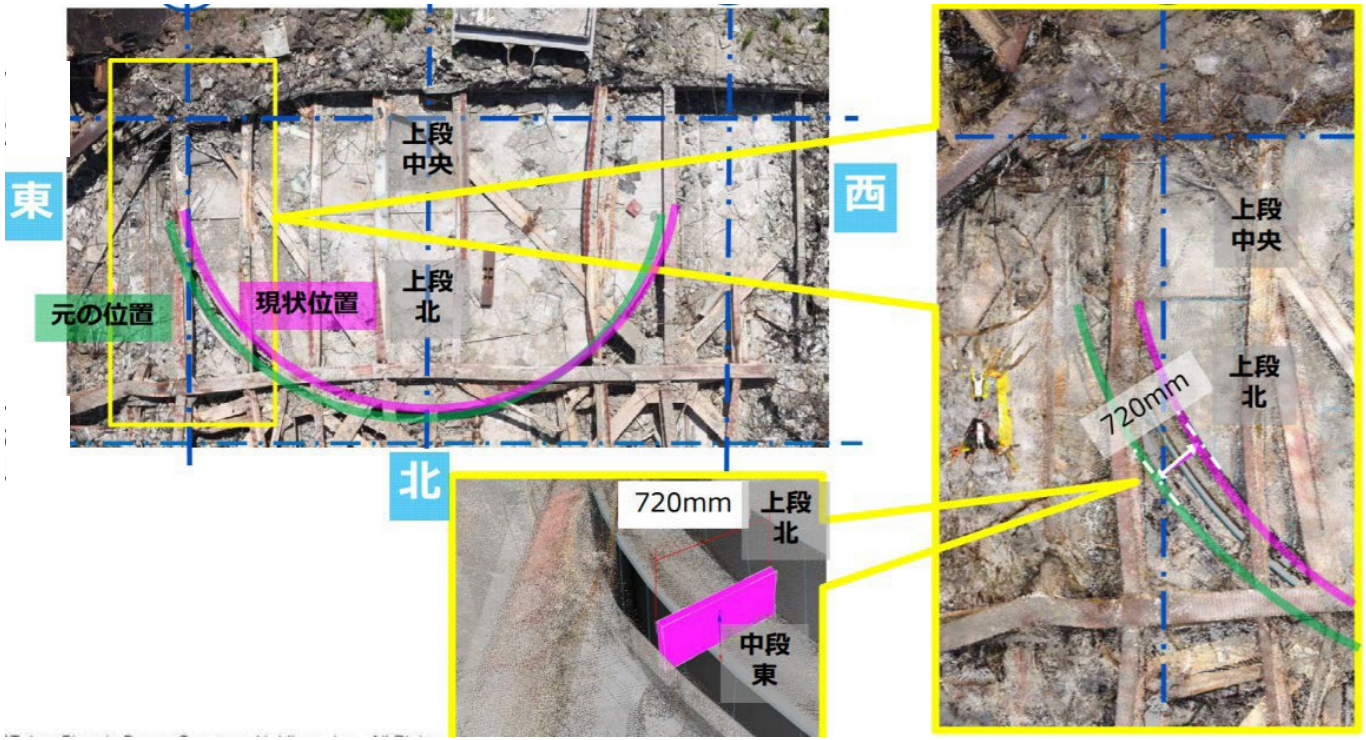
「上段・中」でも下方に最大155 mmたわんでいます（次ページ下図参照）。

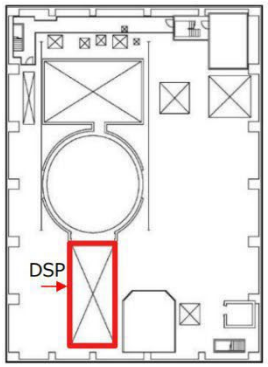
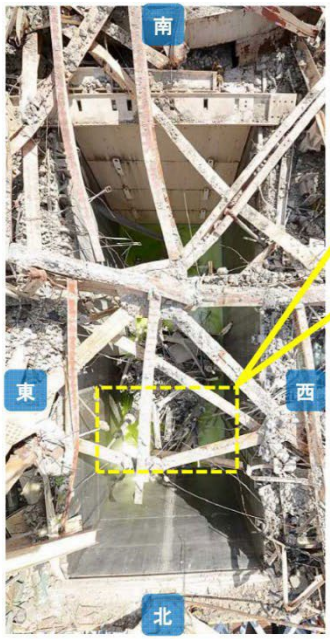
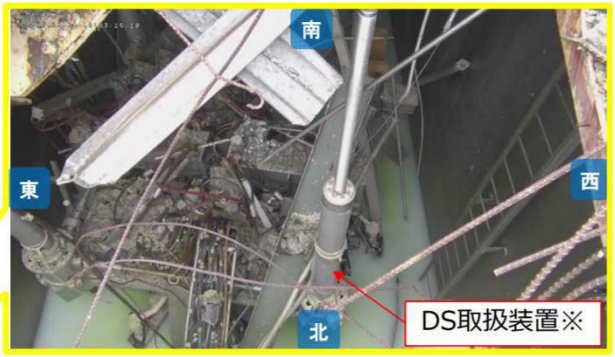
調査可能な範囲においてDSP内壁面に損傷や変形は確認されなかったがドライヤ・セパレータピット内にはガレキが堆積しています（下写真参照）。

線量率はエレベータシャフト天井上面が最大で約15 mSv/hであり、ウェルプラグ上段上面（最大値約200 mSv/h、平均値約125 mSv/h）よりも1桁低い値でした。

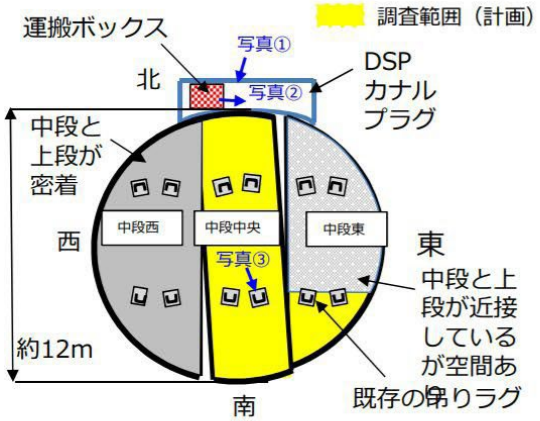
中段プラグ（上面）の状況

東京電力によると、2019年7月17日からウェルプラグ調査を開始。これまでに、走行ルートに干渉するガレキの撤去を進めつつカメラ撮影が実施されました。引き続き、空間線量率測定、3D計測、スミア採取を実施するそうです。
下にカメラ撮影時の画像等を引用しておきます（一部再掲）。

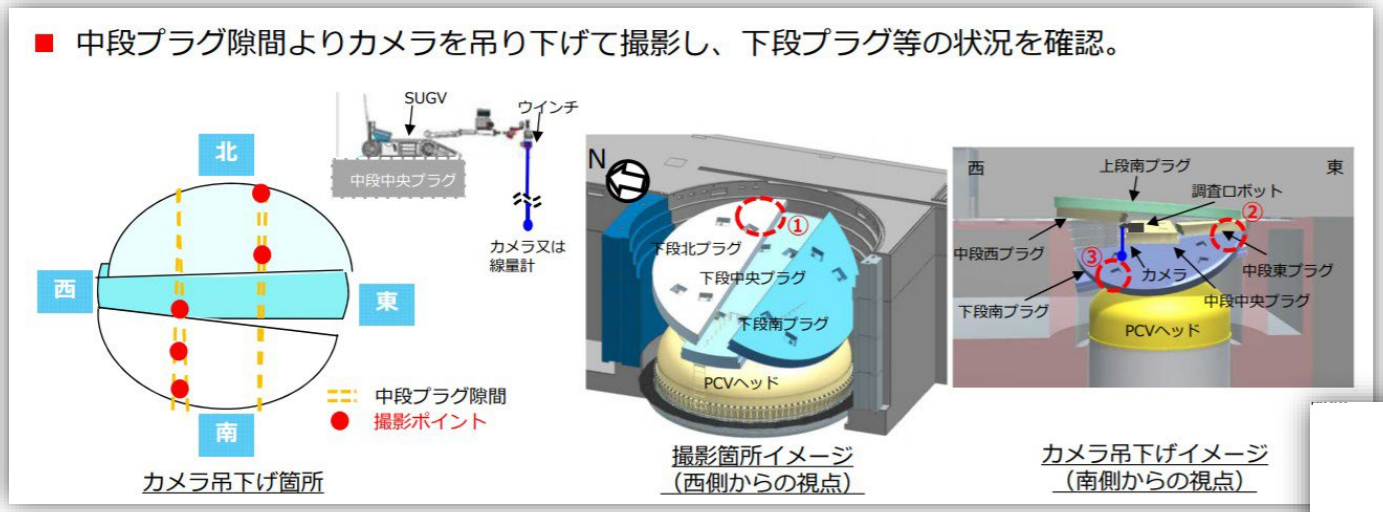
その結果、下段プラグのカメラ撮影からは、ウェル壁ライナの剥がれ、原子炉ウェル下部のPCVまわりに溜まり水（流入した雨水等と推定）および水紋（調査ロボットの動作に伴う小ガレキの落下あるいは気泡の発生と推定）が確認されました。

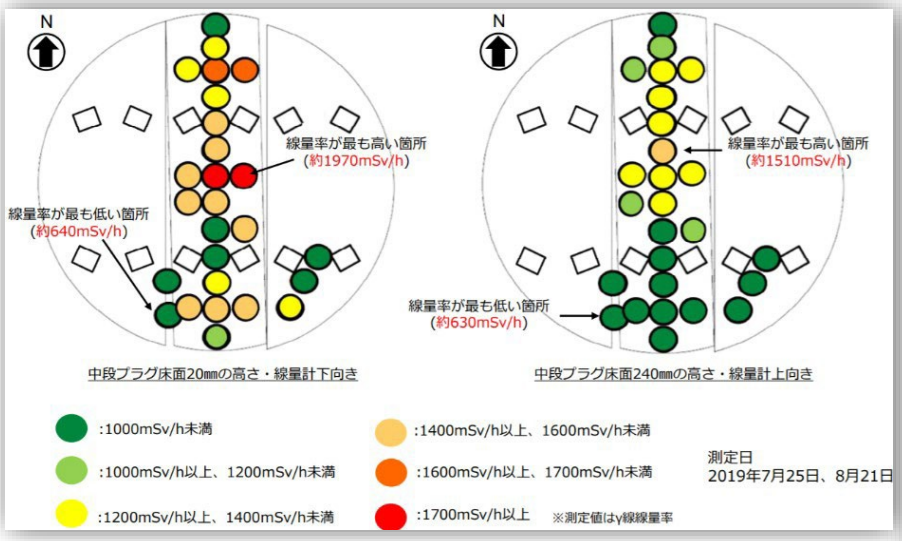
（中段プラグ上の空間線量率）

空間線量率については、東京電力の速報によると、中段プラグ上では中央プラグの中央付近の線量が高い傾向、中段プラグ下では各測定位置共に、中段プラグより下側で高くなる傾向が確認されました。相当高い線量率です（下図参照）。1号機の使用済み核燃料プールにある392体の使用済み核燃料等を取り出すためには、オペレーティングフロア上に絡み合い堆積しているガレキ（崩落した鉄骨メタルサイディング製のオペレーティングフロアの屋根等。2・3号機は鉄筋コンクリート製）を撤去しなければならないのですが、そのためには、この高線量で総重量500トンを超えるウェルプラグを修理する、あるいはまるごと遮へいするなどの線量率低減対策 参照 について東京電力等がどう判断するのか見守っていきたいと思います。

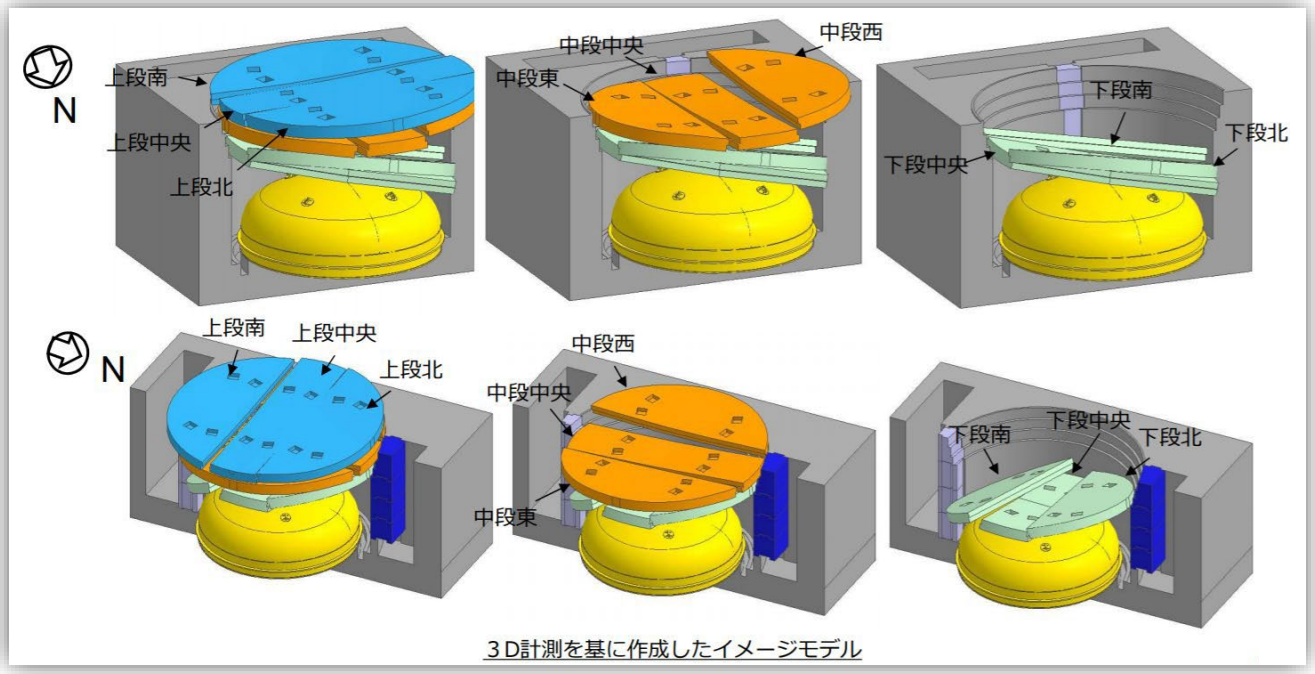
調査用ロボットが中段プラグ上面を走行し、アクセス可能な範囲でスミア採取を実施。
スミアサンプルの分析を行った結果、Cs-134,Cs-137,Co-60,Sb-125, α 線放出核種が検出された。
線量率の測定結果と合わせ、ウェルプラグ処置の計画立案等に必要となる汚染密度分布を評価する予定。

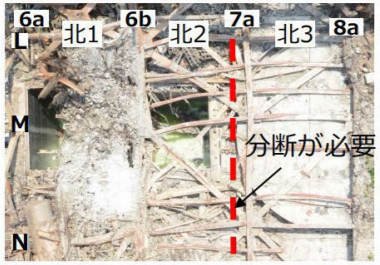
図3 オペフロ7a通り周辺状況

北側ガレキ撤去作業が南側のガレキに影響しないように中央部（7a通り）で分断する屋根鉄骨について、当初カッター切断による分断を計画していましたが、モックアップ試験により切断時の振動が確認されたことから、より安全に分断するためカッターより振動が小さいワイヤーソーを用いる計画に変更するということです。(図3～5)

これに伴い、ワイヤーソーが準備できるまで、北側ガレキ撤去を一時中断し、屋根鉄骨切断前に中央ガレキの一部を先行して撤去するそうです。

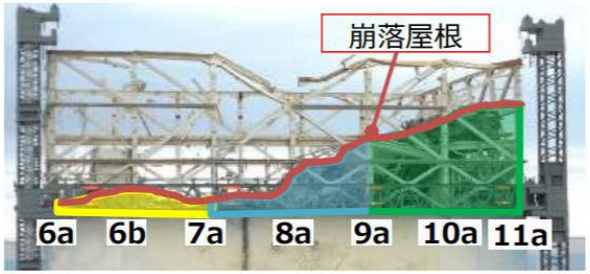
図2　崩落屋根の状態

図1「①」の範囲の崩落屋根はオペレーティングフロア床上に落下しています。崩落屋根のうち「ルーフブロック等～デッキプレート」についてダスト発生量の少ない吸引・把持（北側と同工法）により撤去を行うそうです。

図1「②」の範囲は、ダスト飛散抑制の観点から「ルーフブロック等」を吸引によって撤去します。

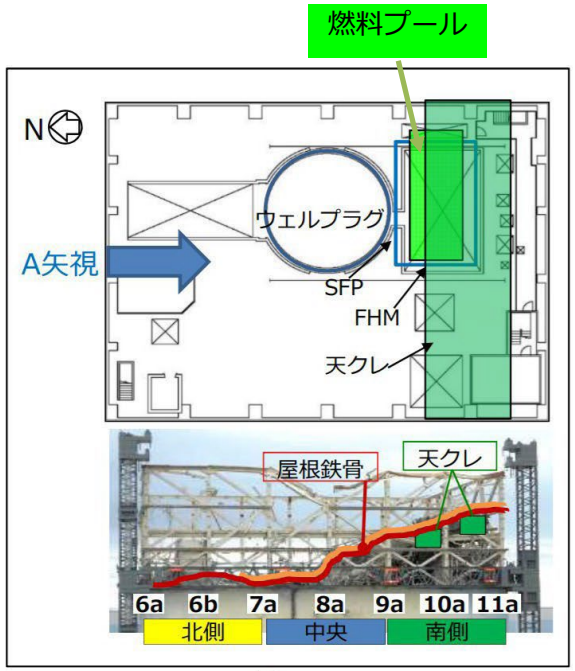
図1

南側の崩落屋根は天井クレーン上に落下し、天井クレーンの下には燃料取扱設備、使用済み核燃料（以下、燃料）プールがあります。（図1）これまでの調査で、天井クレーンは北側桁（ガーダ）が変形、また、燃料取扱設備は南東側の脚部が変形していることが確認されています。（図2）

今後実施するオペレーティングフロア南側のガレキ撤去に際し、上記天井クレーン・燃料取扱設備他のガレキ等が燃料プールへ落下することを防止するため、燃料プール保護等を実施します。

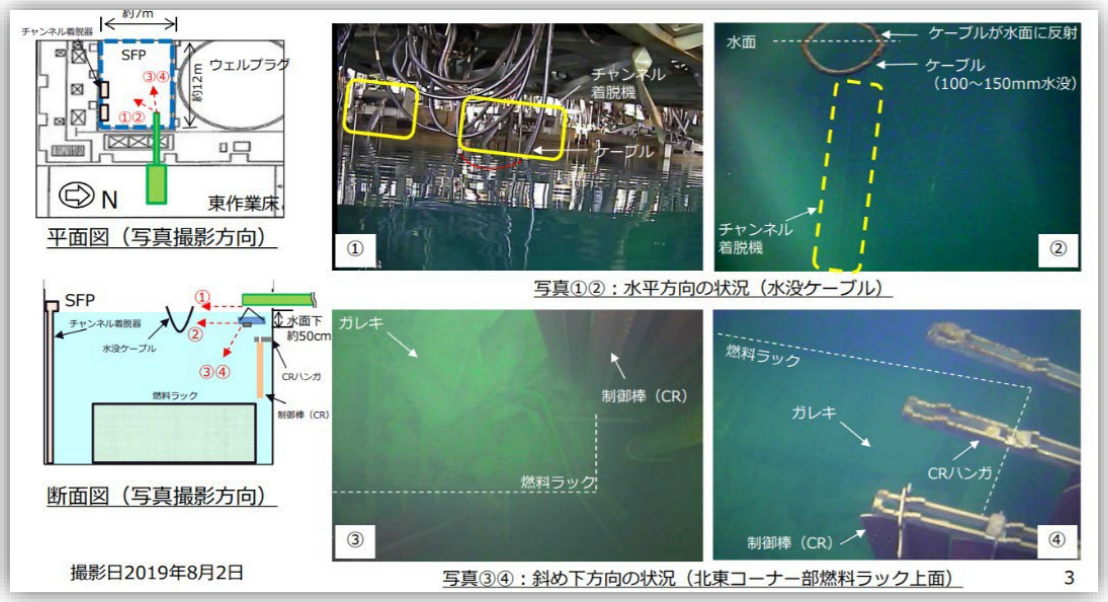
ガレキ撤去作業の監視に使用する長尺ポールの先端に水中カメラを吊り下げ、SFP北東コーナー部の水深約50cmにカメラを投入し、水平方向および斜め下方向の撮影しました。

その結果、水平方向では、カメラから4m程度に水没ケーブル、7m程度にチャンネル着脱器(SFP内で燃料にチャンネルボックス(燃料集合体に取り付ける金属製の筒)の取付・取外等を行う装置)が、斜め下方向では、水面より7m程度下の燃料ラック上面にガレキが堆積している状態が確認されました。また、照明設備等の環境を整えることで、7m程度の視界があることも確認されました。

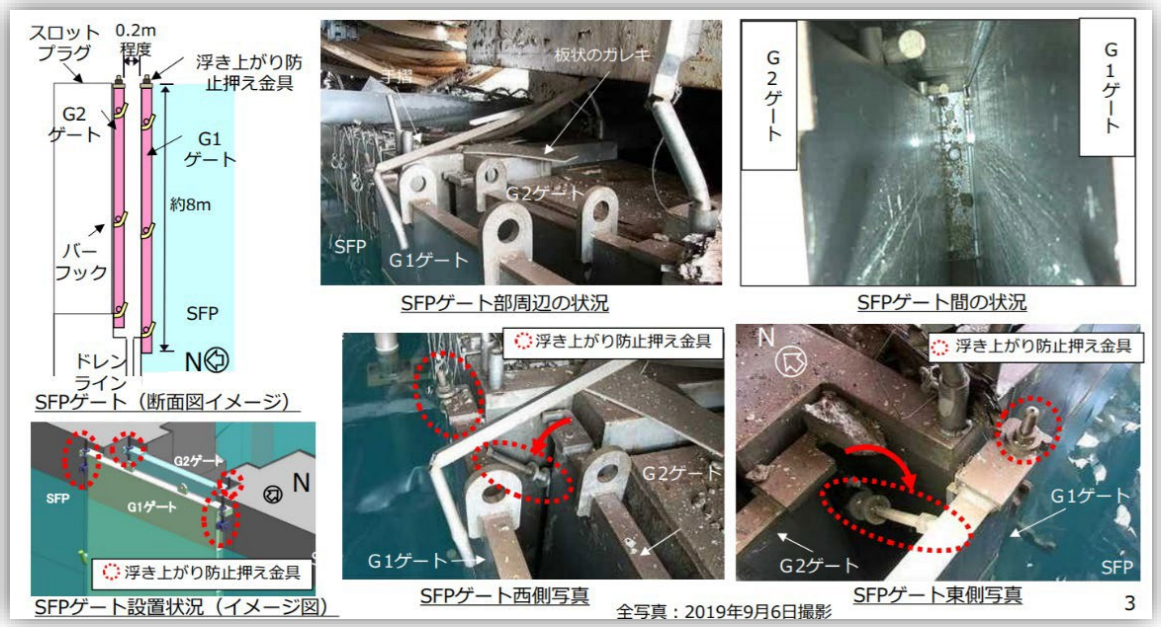
・ G1ゲートからの漏えいはなくプールの水密性を確保していること、ゲート間には小片ガレキのみ落下していることを確認した。

・ SFPゲートにはゲートの浮き上がりを防止する「浮き上がり防止押え金具」があり、G2ゲートの金具が外れている状況を確認したが、G2ゲートに変形は認められない。

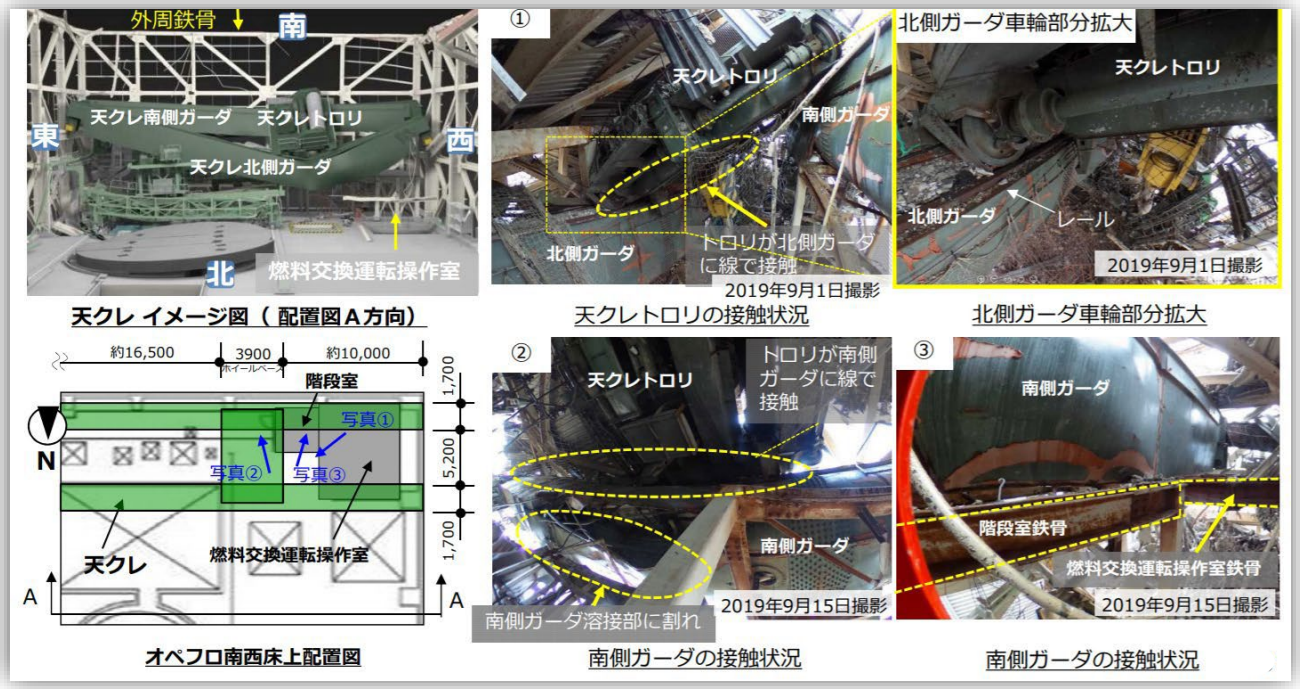
- 天クレトロリは天クレ南北両ガーダ上に線状で接している状況を確認(①②)。
- 天クレトロリ北側端部が北側ガーダの上面中央部にあることを確認(①)。
- 天クレ南側ガーダの一部の溶接部が割れていることを確認(②)。
- 天クレ南側ガーダの西部は階段室及び燃料交換運転操作室鉄骨で複数箇所支持されていることを確認(③)。

結果は今後の作業計画立案に活かすそうです。

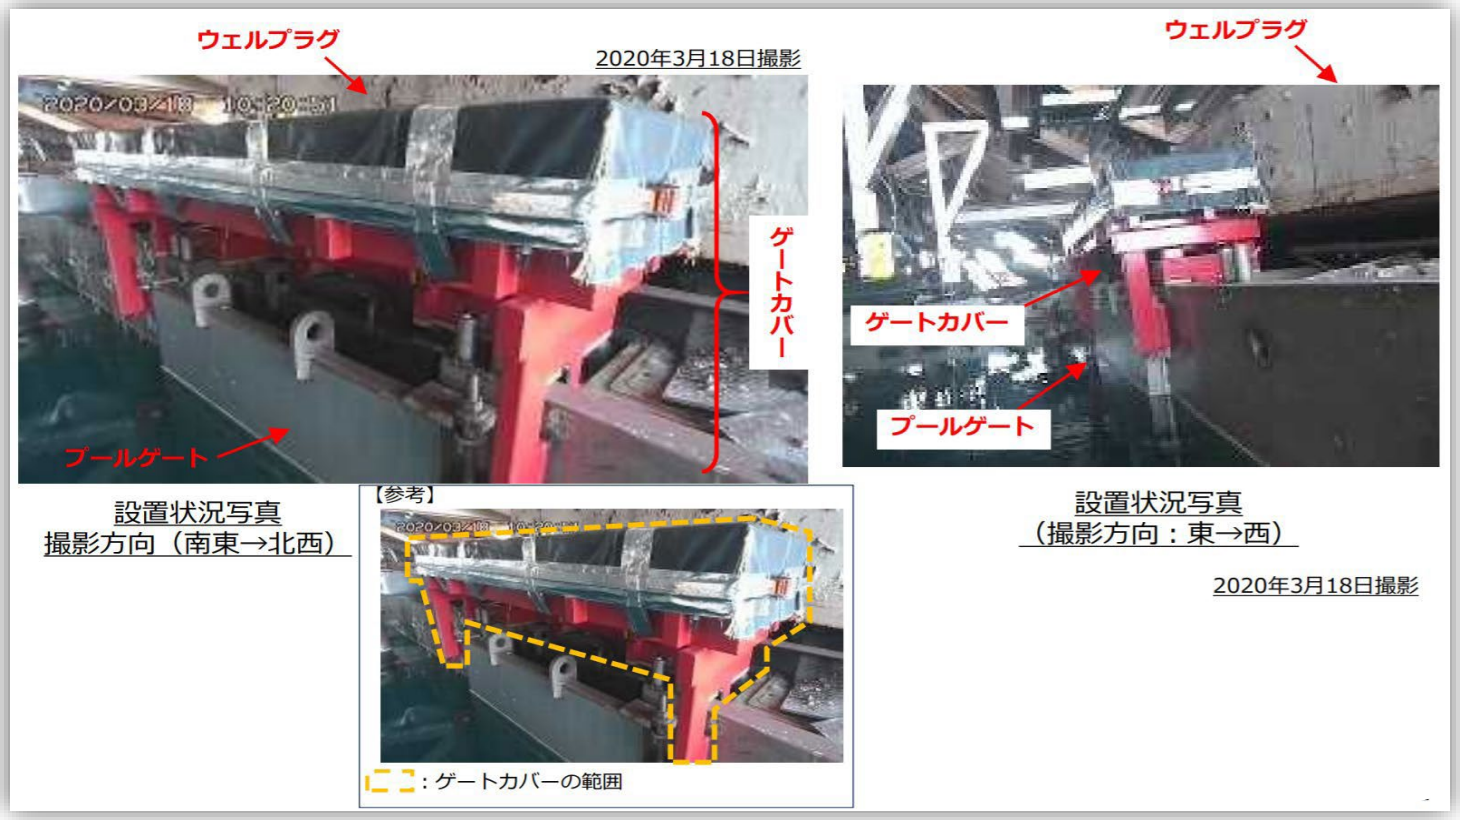
屋根鉄骨・小ガレキ等がSFPゲート上に落下した際のSFPゲートのずれ・損傷による水位低下リスクを低減するため、東作業床に設置したオーシャンクレーンにより、遠隔操作にてプールゲートに接触しないようプールゲート上部に設置する計画です。

SFPゲートカバーの設置は3月18日に完了しました。

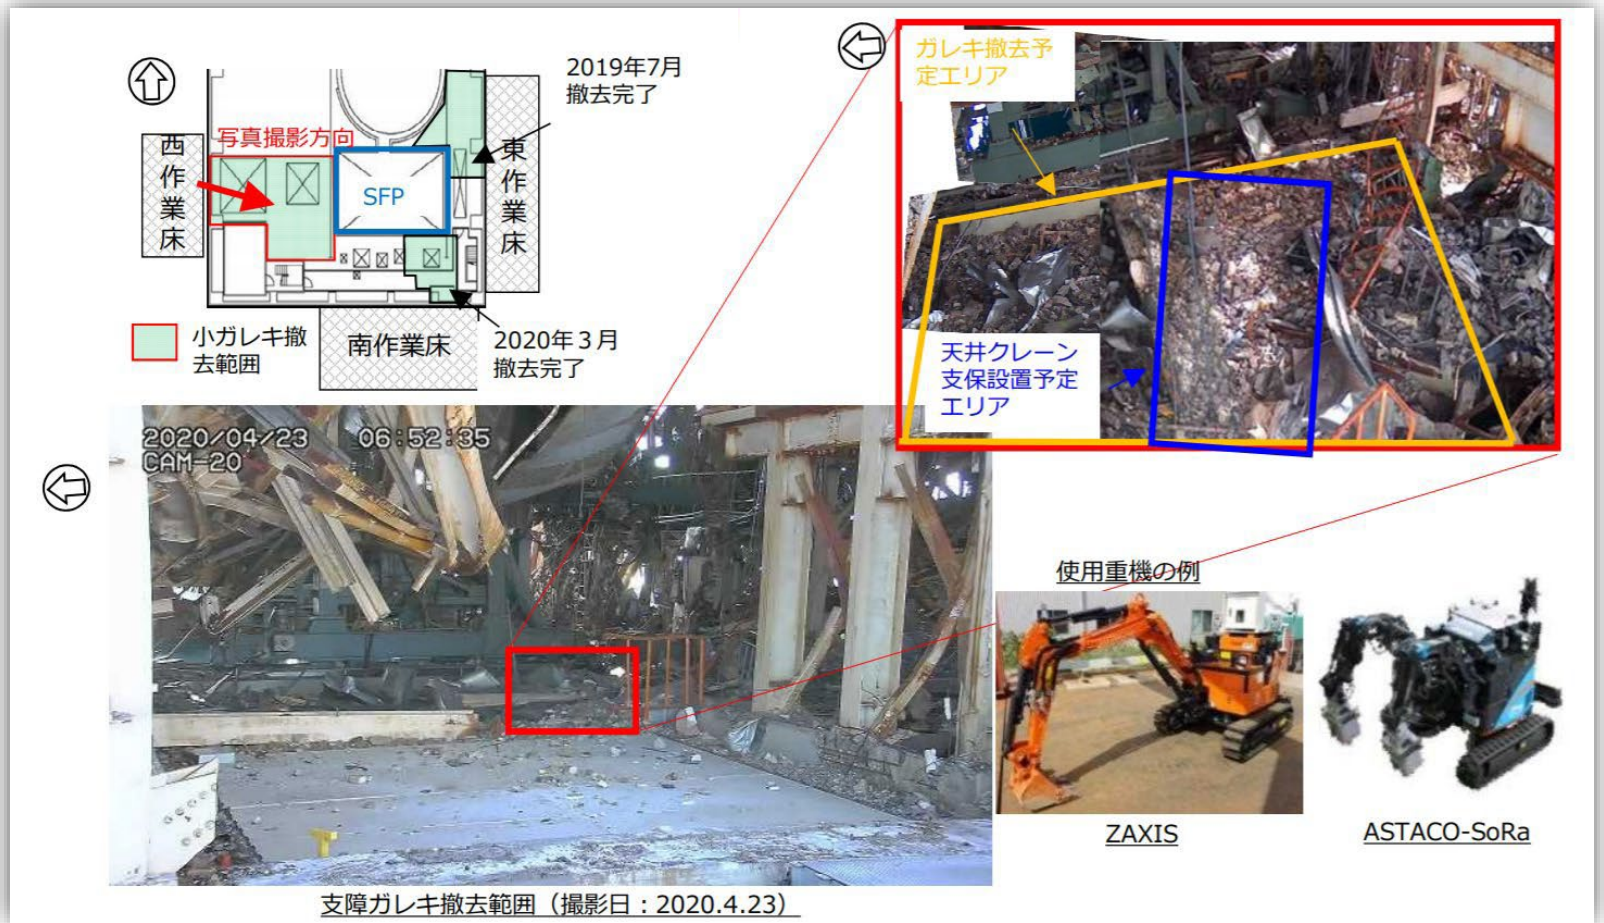
支障ガレキ撤去範囲（撮影日：2020.4.23）

天井クレーン支保設置 参照 に向け、天井クレーン支保設置エリアに存在するSFP西側の支障ガレキ撤去が行われています。2020年6月19日に準備作業が開始され、7月6日にはガレキ撤去作業が開始される予定です。

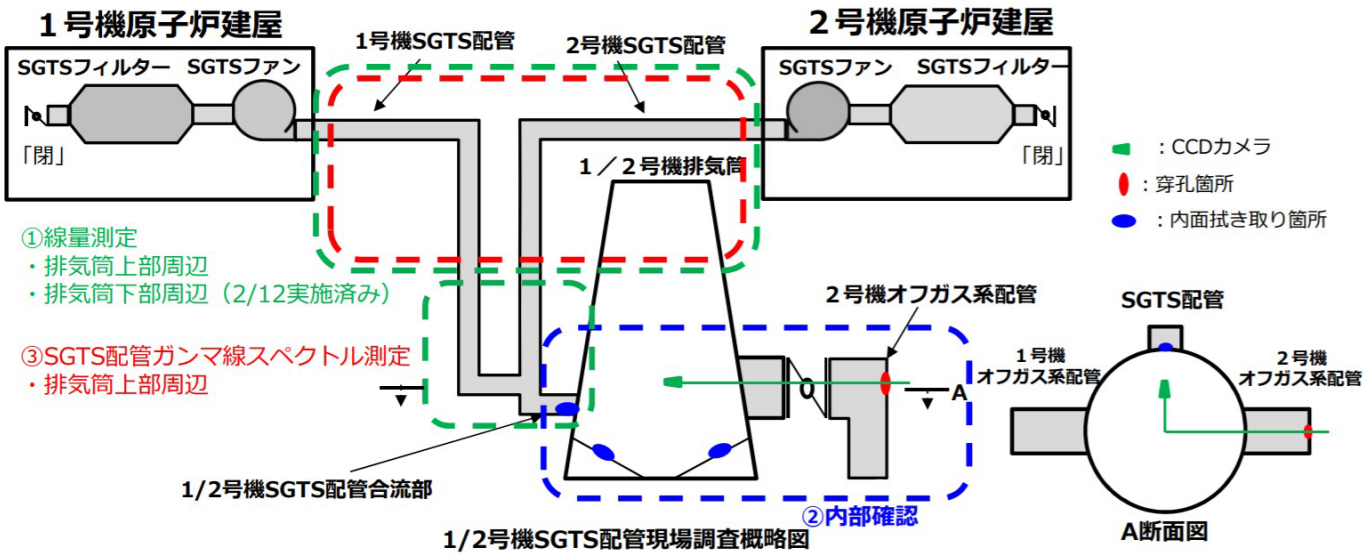
1/2号機SGTS配管現場調査概略図

·配管外面確認の結果、瓦礫の衝突が原因と思われる配管表面の防水・ 防食テープ剥離が確認されたが、割れ等は確認されなかった。

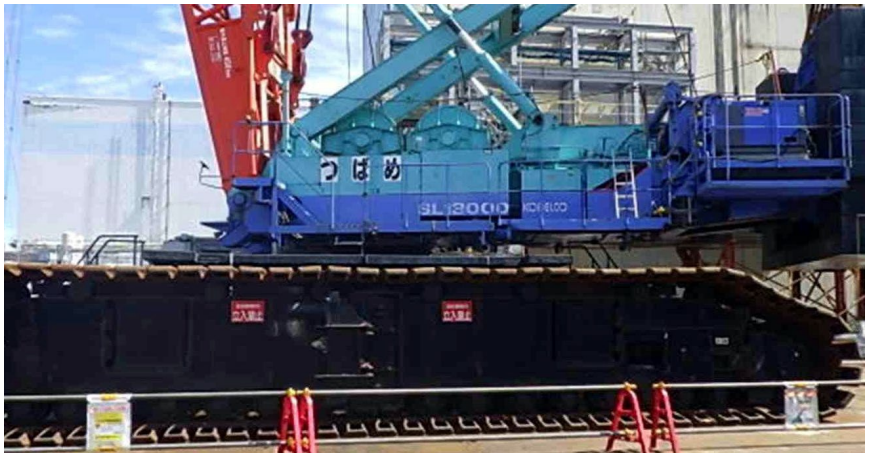
しかし、11月3日の準備作業中に、撤去に使用するクローラクレーンの1台（左引用写真）が異音を発し、3台中2台の減速機にシャフトの揺れ、ベアリングの錆が確認され準備作業は中断していました。

中断していた準備作業は、部品等の交換を終え、2022年1月中旬再開。撤去作業は1月下旬に開始されるようです。

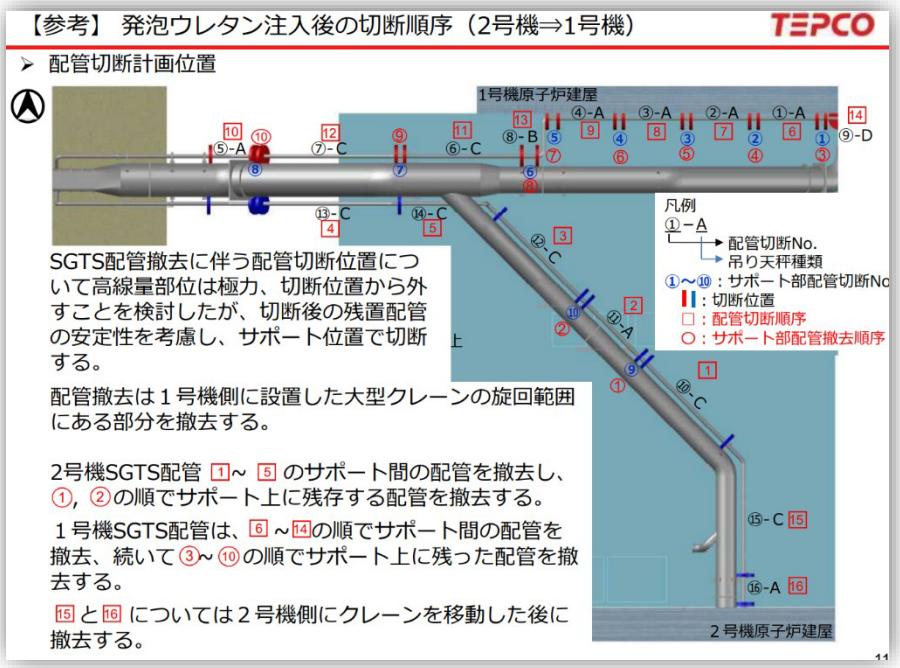
前ページでレポートしたクレーンの不具合以降、2022年2月6日の配管切断装置用油圧ユニットからの油漏れと対策の実施を経て、当初開始予定の2月24日は強風のため延期、3月1日に2号機SGTS配管のうち下図 1 の、 参照 図では黒い矢印で示す部分から切断が開始されました。

しかし、ダストモニタの高警報の発生、さらに切断装置から切断用のワイヤーが外れ、作業を中止。

問題に対処後、3月2日に切断作業が再開されましたが、今度は切断装置の切断用ワイヤーが切れ、再度作業を中止。

前ページでレポートした2022年3月2日の切断用ワイヤーソーの破断について、東京電力は、配管切断時にワイヤーソーの刃の摩耗量が不均一とならず安定的に切断できる油圧や流量等のパラメータを特定するとともに、作動油の温度をメーカー推奨値である30℃～40℃に維持するよう管理するという対策を講じ、3月27日、切断作業を再開しました。

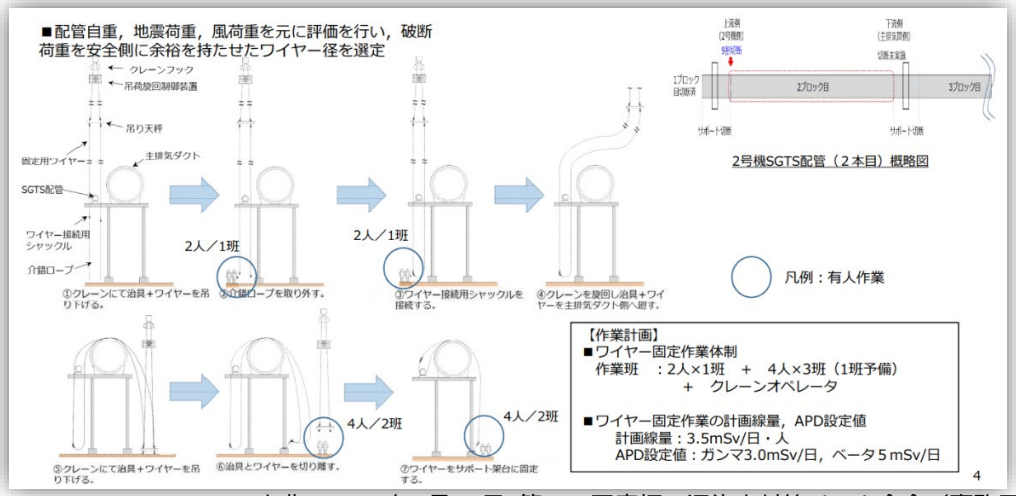
切断再開までの間、切断途中の2本目の配管は、下引用画像の方法で固定される予定です。

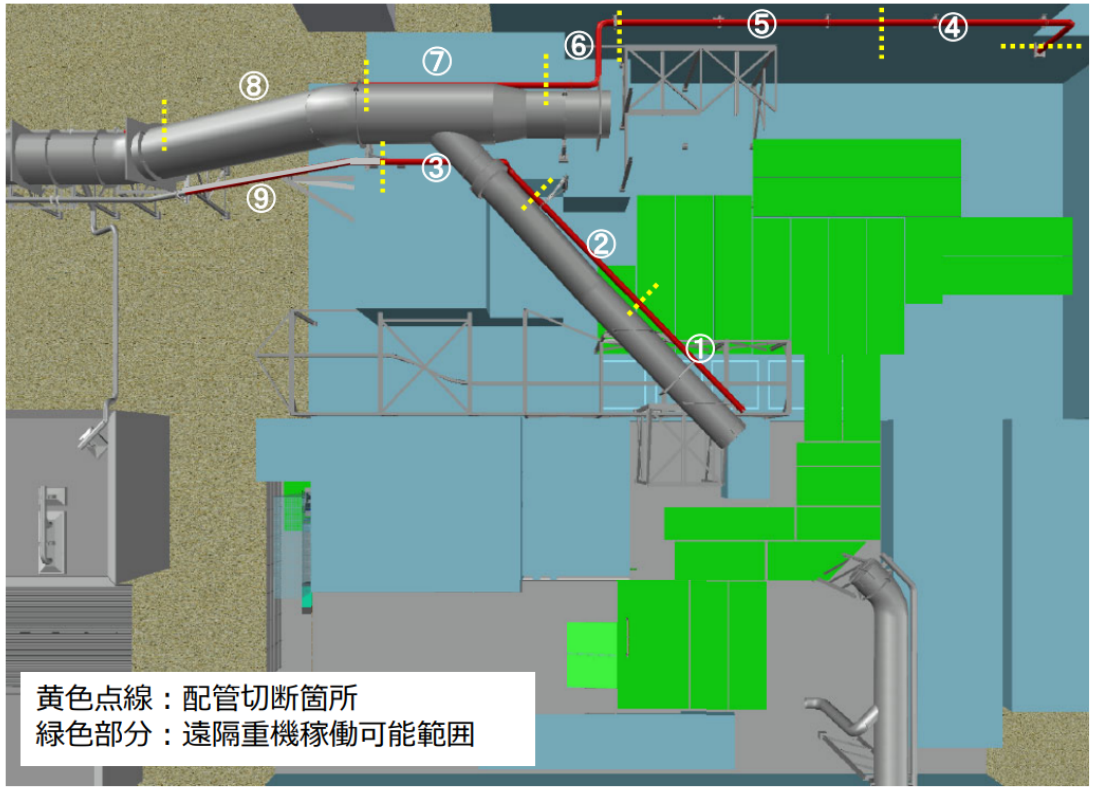
SGTS配管撤去（その１）の配管切断箇所

- SGTS配管撤去（その1）では8本のSGTS配管を撤去する予定です。
- ⑨については、SGTS配管が廃棄物処理建屋建造物と干渉していることを、3Dスキャン採取時に確認しました。建屋干渉物撤去には周辺ガレキの撤去が必要であるため、工程組み替えを行いガレキを撤去した後に、建屋干渉物の撤去及びSGTS配管の切断、撤去を行う予定です。なお、⑨は1号機大型カバー設置工事と干渉がないことを確認しています。

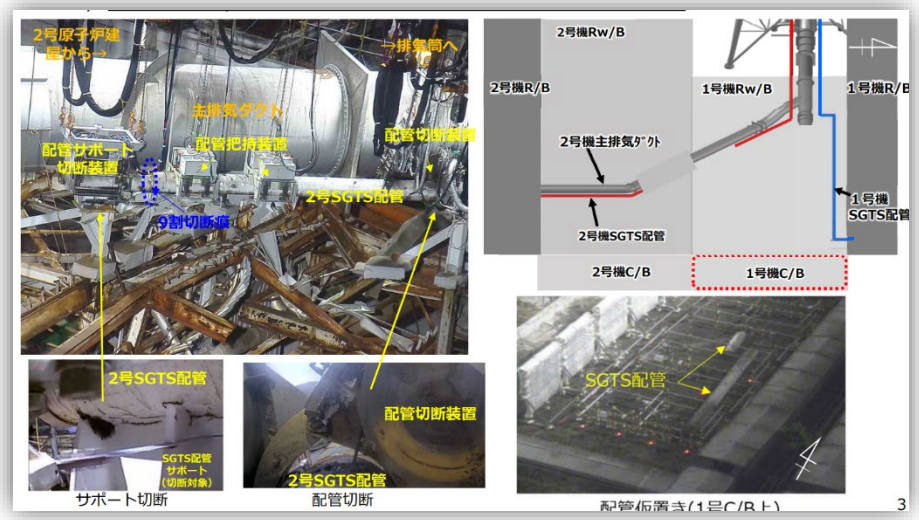
切断対象8本のうち，1本目の配管サポート・配管（前々ページ図の①）切断及び仮置きを完了。5月18～19日には、2本目の配管切断時に干渉する配管サポート2箇所が先行切断されました。切断作業中、ダストモニタの値に有意な変動はなかったそうです。

東京電力は、継続して配管サポート・配管切断を進めてゆくとしています。

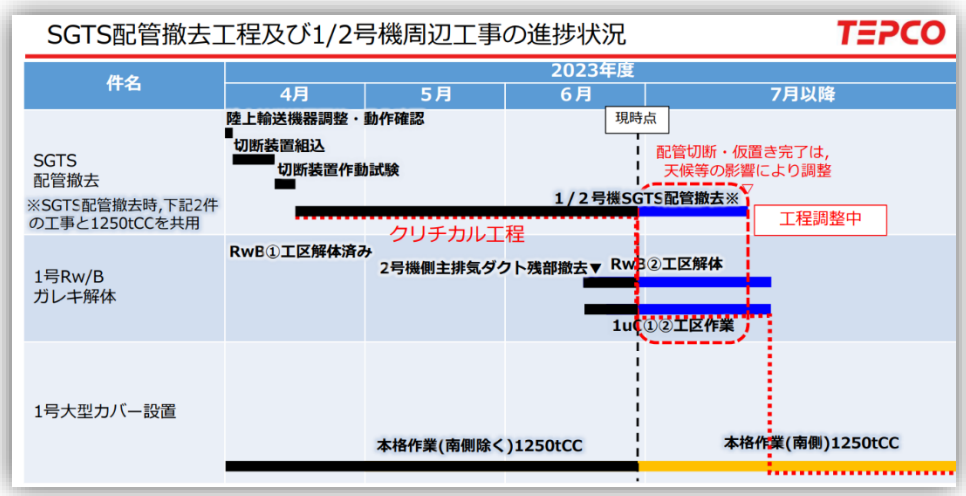
6月24日夜～6月25日朝，配管⑥切断・撤去 ⇒完了。

□配管②，③，④，⑤，⑥の切断作業中の作業用仮設ダストモニタ及び構内ダスト モニタの値に有意な変動はなかった。

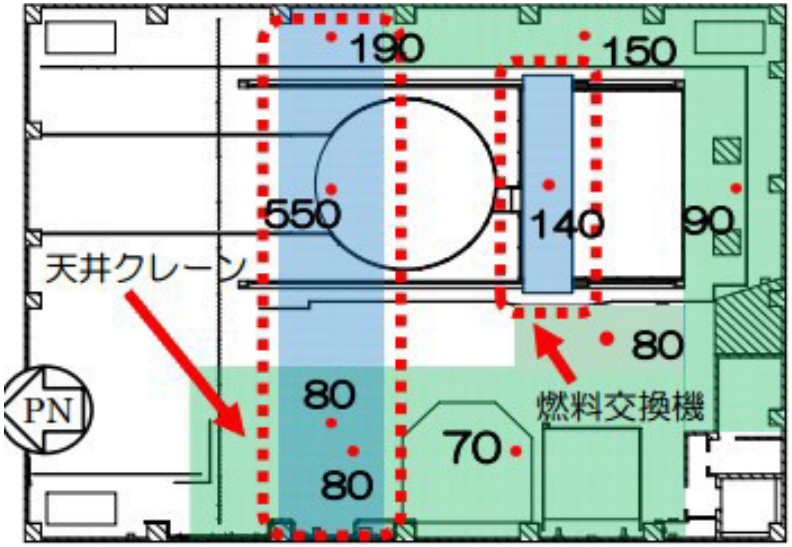
2号機オペフロの線量分布（単位はmSv/h）

仮に 1 mSv/h程度の環境となった場合でも、5号機の燃料取扱設備の復旧実績から作業量を想定すると膨大な作業員が必要となり、作業員の確保が困難です。**現状確保し得る作業員規模にて燃料取扱設備の復旧を可能とするには、線量率を約0.2 mSv/h以下とする必要がありますが、東京電力は現時点では達成できる見込みはないとしています。**

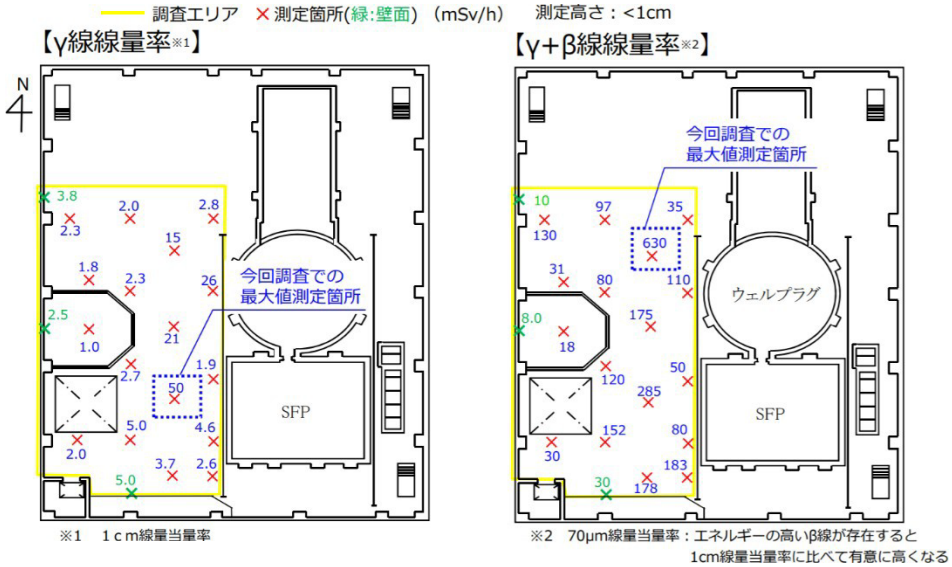
γ＋β線線量率（Cs等のγ線放出核種とSr−90等のβ線放出核種による線量寄与）が、γ線線量率に比べて高いため、Sr−90等のエネルギーの高いβ核種が表面上に存在していると推定されます。

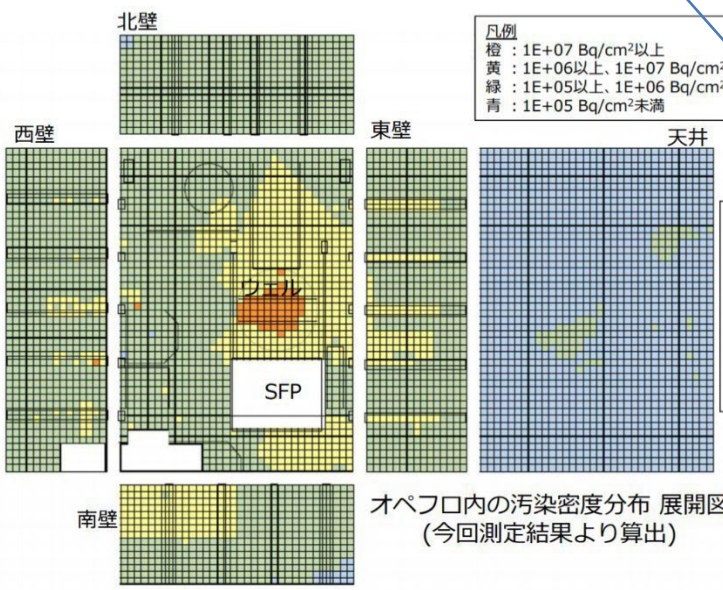
オペフロ内の汚染密度分布 展開図
(今回測定結果より算出)

2014年のN-Visageと同様に、ウェルの汚染が高い傾向が見られた。

今回の調査により2014年と比較して詳細な汚染密度分布が得られたため、壁面の中でも柱部が高い傾向であることやSFP南側の汚染が高いこと等が新たに確認できた。

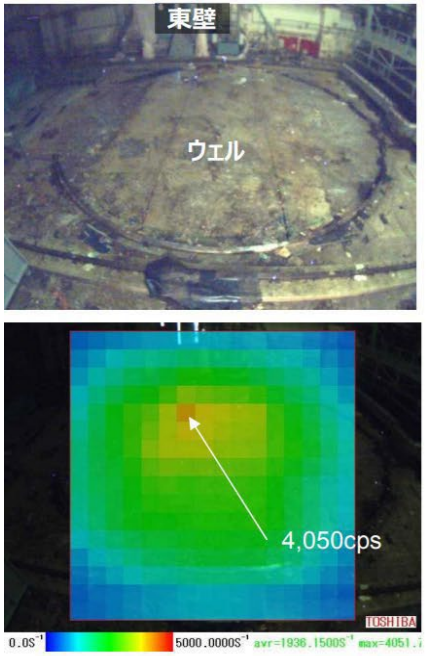
【原子炉ウェル】
・ウェル上面は、養生シートやガレキの撤去をしたものの、依然として汚染レベルが高い状況。
・ウェル上面の汚染は、蒸気がウェルと養生シートの間に滞留し、その後乾燥したものと考えられることから、養生シートやガレキを撤去しても汚染は残留しているものと考えられる。

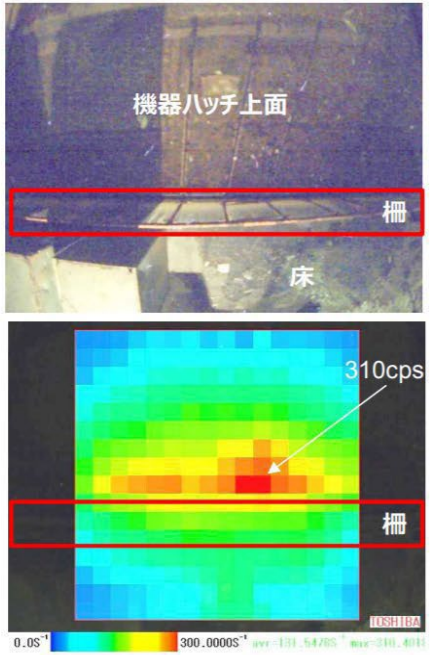
【機器ハッチ上面】
・機器ハッチが除染ピットと比較して汚染レベルが高い。機器ハッチの汚染は、柵の内側付近が高い。
・機器ハッチ手前の隙間から雨水等の水が流れ、その際に随伴した放射性物質が蓄積したと考えられる。

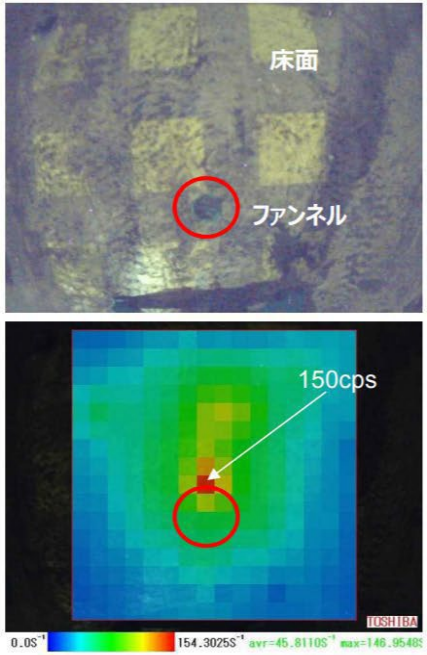
【ファンネル】
・雨水等の水がファンネルに流れこみ、その際に放射性物質を随伴し、ファンネルに汚染が蓄積したものと考えられる。
・逆の流れがないため、汚染が高い部分はファンネルに限定されていると考えられる。

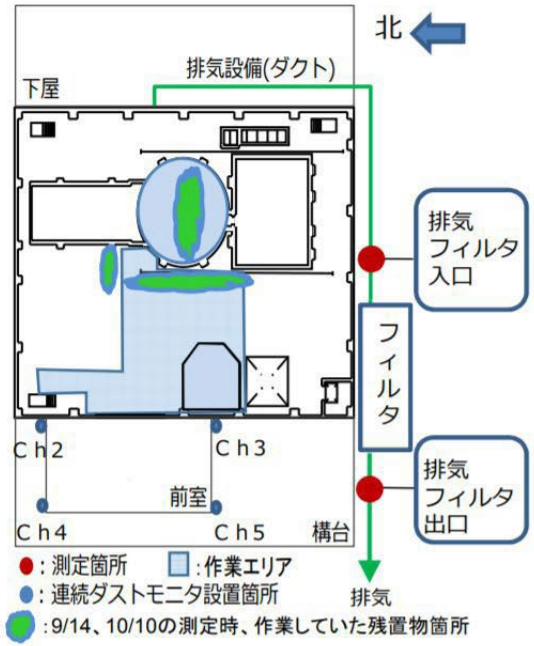
残置物撤去作業場所及びダスト採取箇所

残置物の片付け作業の開始以降、排気フィルタ出口のダスト濃度及び周辺のダストモニタ(西側前室，1･3号機オペフロ)計測値に有意な変化はないものの、2018年9月14日、原子炉建屋排気設備排気フィルタ入口のダスト濃度測定において放射能濃度の上昇傾向を確認したため、東京電力は、10月10日、残置物撤去作業範囲に散水を実施し、排気フィルタ入口のダストの放射性濃度が散水実施前に比べ低減していることを確認しました。

⇒9/14測定値：8.8×10^{-04} Bq/cm³ 10/10測定値：7.5×10^{-05} Bq/cm³（作業はどちらもウェル上作業を実施、Cs-137で比較）

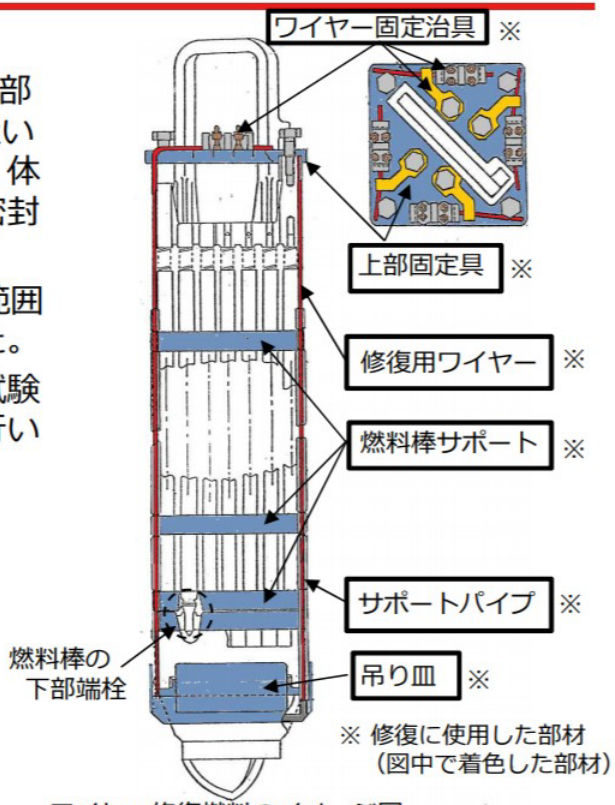
ワイヤー修復燃料のイメージ図

- 2号機SFP内には1981年に取扱中の落下により結合燃料棒*1の下部端栓*2が折損して吊上げ不可となり、翌年、燃料取扱機で取り扱いができるよう、ワイヤー等で一体化して修復した燃料集合体が１体保管されている。なお、当該燃料は外観点検等により被覆管の密封性には影響ないことが確認されている。
- 今回の調査で当該燃料の上部を観察し、水中ROVで視認できる範囲で修復用ワイヤーの断線や固定治具の外れがないことを確認した。
- 当該燃料の取扱い方法は、現在実施中の修復用ワイヤーの腐食試験結果を踏まえて検討するとともに、取扱い前には吊上げ試験を行い吊上げ可能であることを確認する予定。

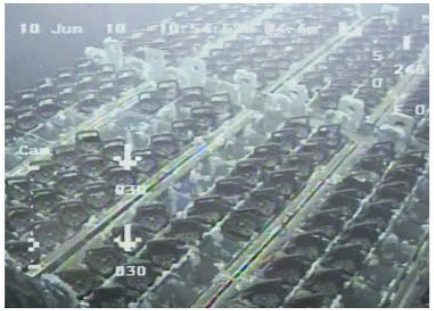
燃料ハンドルの様子

調査対象物		確認事項	確認結果
①	燃料	• 燃料ハンドルの有意な変形の有無	○（変形なし）
		• 燃料上部における干渉物等の有無	△（軽微な干渉物あり）
	燃料ラック	• 燃料ラック上部の有意な変形の有無	○（変形なし）
②キャスクピット		• キャスクピット梁の有意な変形の有無	○（梁の変形なし）
		• キャスクピット底部における干渉物の有無	△（底部に砂状の堆積物あり）
③制御棒、制御棒ハンガー		• 制御棒ハンガーに制御棒全数が適切に掛かっていること	○（全数適切に掛かっている）
		• 制御棒ハンガーの有意な変形、腐食の有無	○（変形、腐食なし）
④プールゲート		• プールゲートの有意な変形、傾きの有無	○（変形、傾きなし）
		• プールゲート支持軸のゲート取付け用ラグからの外れの有無	○（全箇所外れなし）
⑤スキマサージタンク入口		• スキマサージタンク入口の可動堰の有意な変形や傾きの有無	○（可動堰の変形、傾きなし）
		• スキマサージタンク入口を塞ぐ干渉物、また塞ぐ可能性のある干渉物の有無	○（入口を塞ぐ干渉物なし）

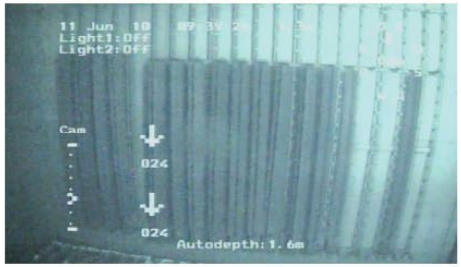
制御棒、制御棒ハンガー全体の様子

- 制御棒は制御棒ハンガーに適切に掛かっており、ハンガーの変形や腐食は見られなかった

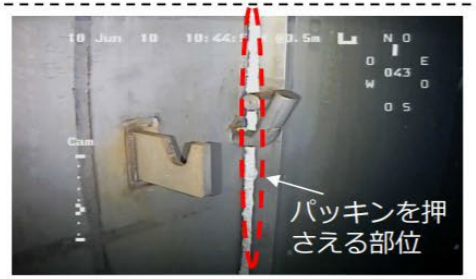
プールゲート支持軸の様子

- プールゲートに変形、傾きはなし
- パッキンを押さえる部位に白色の生成物が確認されたが、燃料ラックと同じAl合金製のため同様に生成したものと推定される。なお、プールゲートの止水性を担保するシリコン製パッキンには影響はない

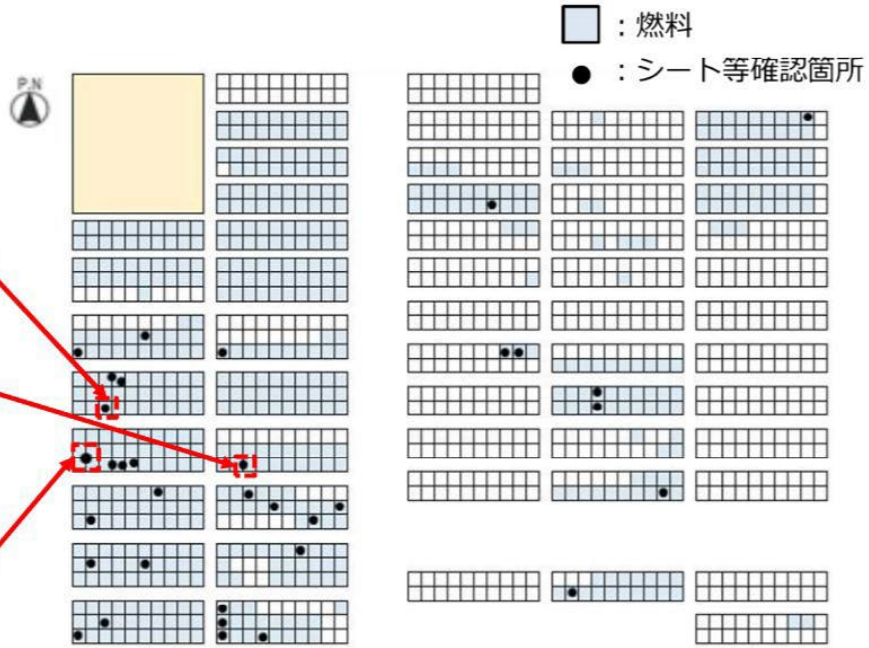
2号SFP内においてシート等が確認された箇所

・寸法：約２００×２５０mm
・厚さ：約１.５mm

- SFP周りの手摺に震災前に設置した異物混入防止用シートが喪失しており、今回調査で確認したシートと同程度の厚さであることから、震災時の影響で一部がSFP内に落下したものと推定される。
