使用済み核燃料プール対策 2023年6月

概要 1・2号機原子炉建屋5階の使用済み燃料プール内にある計1007**体の使用済み核燃料の取り出しに係る最大の課題は、取り出しに向けた作業時の、放射性物質の環境への漏えいの抑制**です。

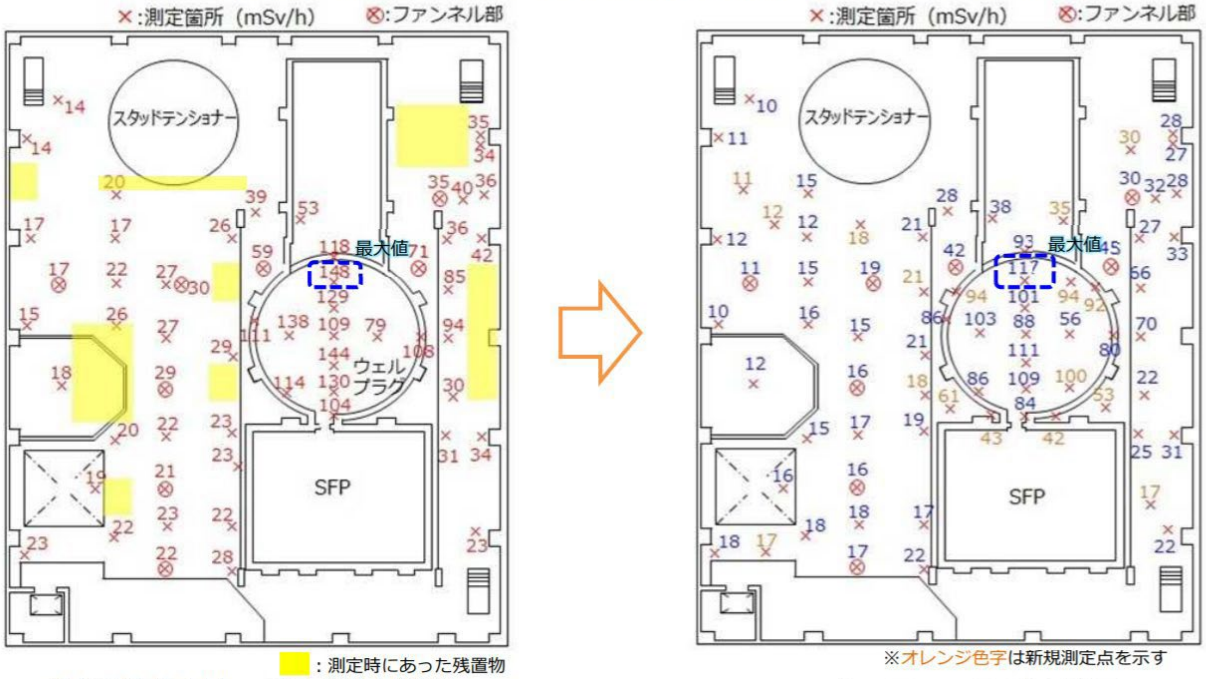
■ 前回の空間線量率測定結果と比較し，全体で2割程度の線量低減を確認。

- 線量低減要因（推定）
  - ✓ 残置物移動・片付けによる線量低減：1割程度
  - ✓ 自然減衰（2018年度⇒2020年度の約2年間分）：1割程度

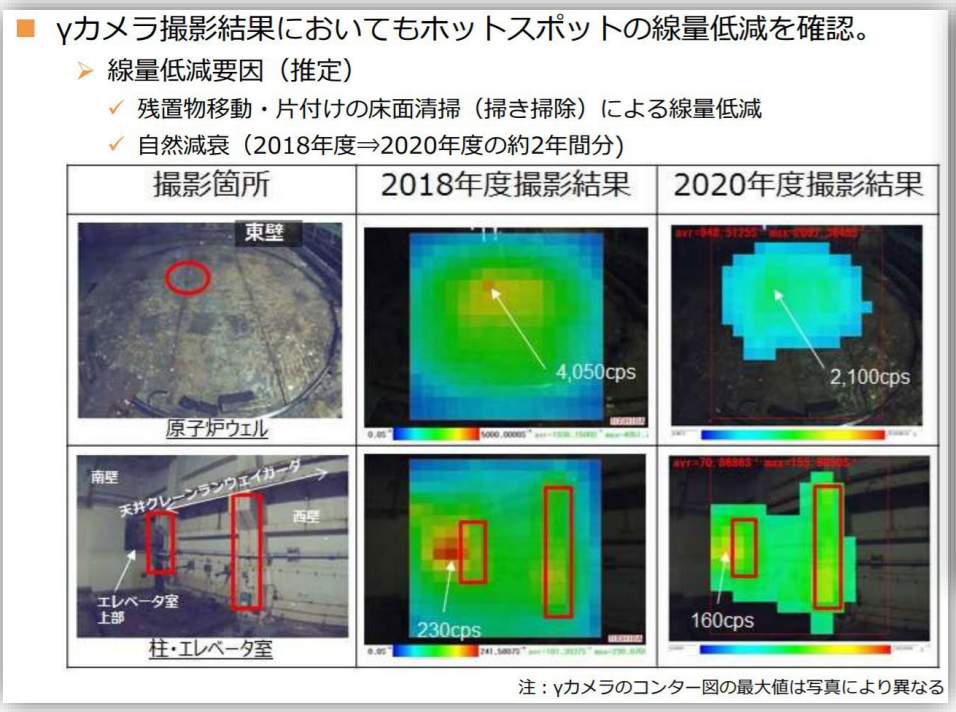
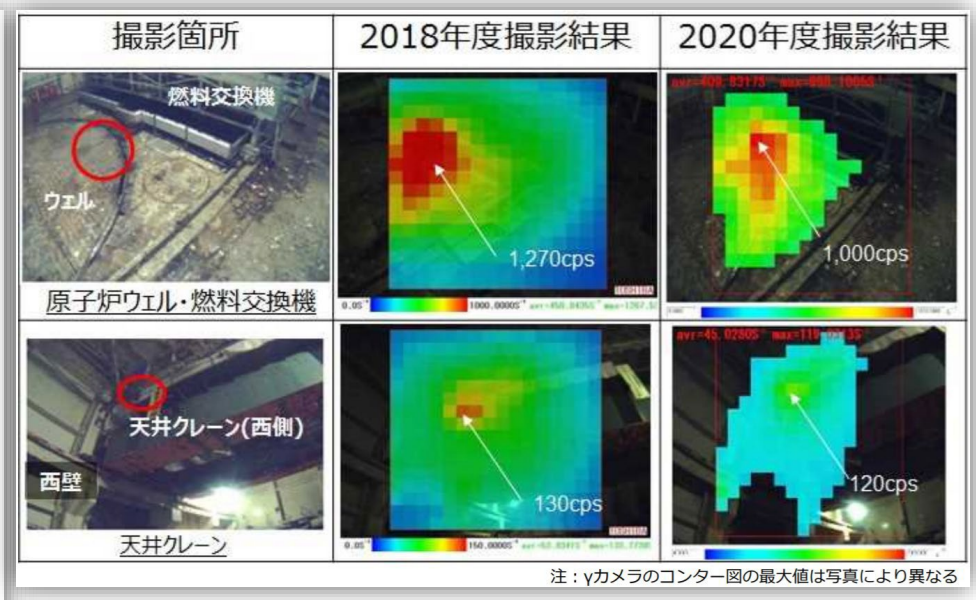
東京電力は、γカメラ撮影結果においてもホットスポットの線量低減を確認したとしていますが、ウェルプラグ(筆者注:下の引用画像では「原子炉ウェル」と表示)上部に比べてウェルプラグの縁の逓減率は小さく、2020年10月に実施された原子力規制委員会の原子炉建屋内実地調査により指摘されたウェルプラグ内部の大量のセシウム137の存在 参照 を伺わせます。

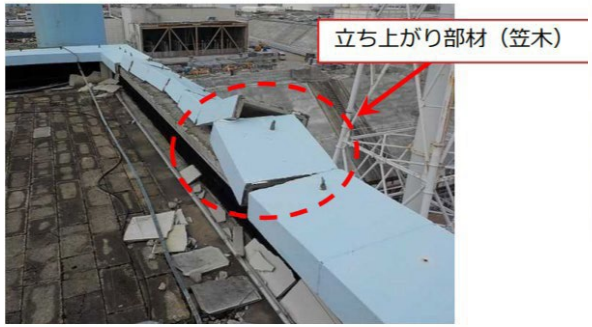
立ち上がり部材（笠木）状況

また一方では、東京電力は2017年9月28日、10月から2018年5月にかけて、2号機原子炉建屋上のルーフブロック等の屋根保護層撤去を実施し、屋上の汚染物の撤去を行い、また、隣接機での爆発により破損したと想定される屋上部材の落下リスクを軽減するため、屋上外周の立ち上がり部材（笠木）の撤去も実施することを発表しました。屋根保護層撤去の工事に際しては、作業員の被ばく低減の観点から遠隔操作が可能な撤去装置を使用した計画とし、無人化に努めるが、屋上外周部周りは、立ち上がり部分や屋上支障物の落下リスクがあり、機械化による作業が困難な箇所があるため、**部分的に有人にて作業を行う**としています。

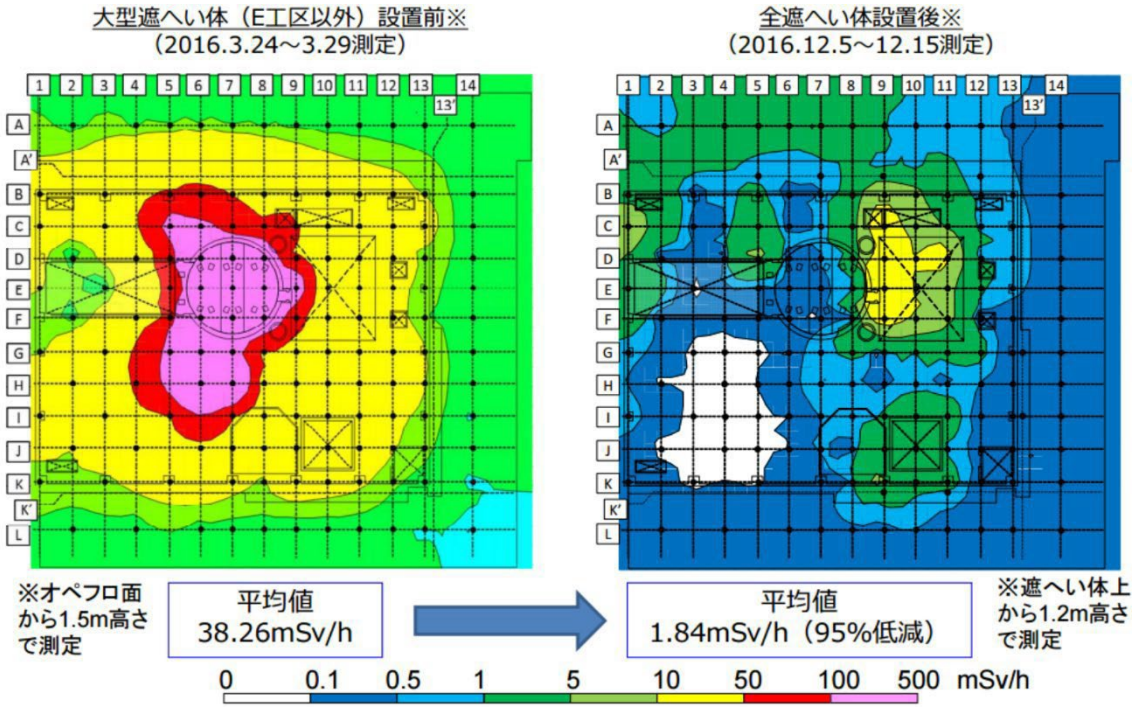
（下方向の線量率の遮へい体設置前後の比較）

下の図を見ると、大型遮へい体の設置が線量低減に効果があったことが分かります。
一番右の測定ポイントごとの1.2 m高さ線量測定結果（中央の図）からは、使用済み核燃料プール上と使用前燃料貯蔵庫周辺に5 mSv/h以上の線量の地点が残っていますが、それ以外では概ね5 mSv/h未満に低減していることが見て取れます。

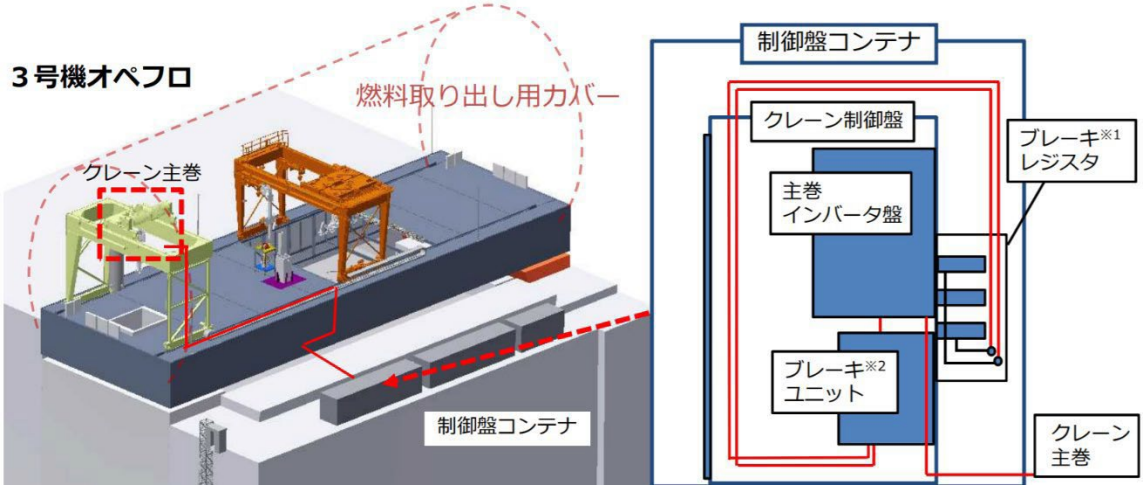
2018年3月16日試運転のため、クレーンへの電源を投入した時に複数の警報が発報され試運転が中止されました。当初機器の不具合と考えられ、約2か月間、原因追及や部品の交換が試みられてきましたがトラブルは解決せず、最終的に、このクレーンを作った米国のメーカー、元請けで動作確認を実施した東芝、東京電力の三者が、クレーンの制御盤コンテナのブレーキユニットの電圧設定に共通の認識、確認がないまま、380 Vに設定された機器に480 Vの電流を流したため、ブレーキユニットが焦げ付いたことが判明しました（この間の経過については出典をご参照ください）。廃炉カンパニーの小野最高責任者も、記者会見において、米国のメーカーだから意思疎通を欠いたというレベルの問題ではないと、問題の本質の重大性を認めていました。 引き続く不具合に戻る 排気筒クレーン対応方針に戻る

警報発生の原因を調査していくなかで、クレーンの定格荷重(50 t)を超えた荷重を吊っていたことが確認されました。本来は別々に吊り上げるテストウェイト(架台・吊り具含む)と模擬燃料を作業の効率化のため同時に吊りあげられるかについて、作業を担当した協力企業の(株)征将が東京電力に相談し、東京電力はクレーンの元請けである東芝エネルギーシステムズに問い合わせたところ可能と回答があり、東京電力が(株)征将に作業を了承しました。

筆者注:
1、ブレーキレジスタ:ブレーキユニットから回生電流を受けて熱に変換し、インバータの電圧上昇を抑える素子
2、ブレーキユニット:クレーン主巻動作により発生する回生電流が一定値を超えたとき、ブレーキレジスタ側に逃がす回路

東京電力は、故障した機器は交換し、7月14日の試運転で正常に動作することが確認されたので、11月からの取り出し開始をめざすとしています。 3号機の取り出し方法に戻る

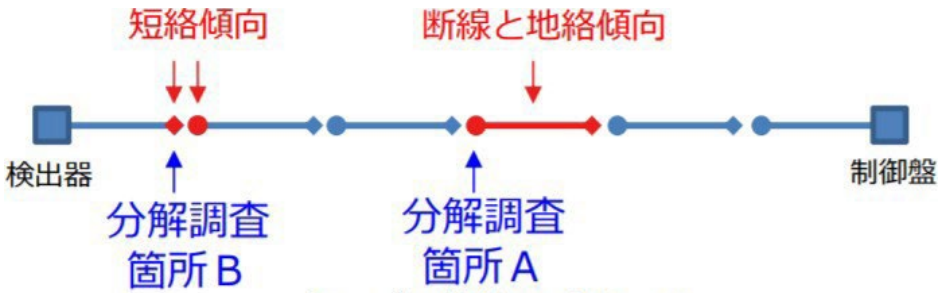
·故障の可能性があるケーブル/検出器に対して抵抗測定をした結果、ケーブル(筆者注:次ページ左上図分解調査個所A)に断線・地絡傾向、及びケーブル同士の接続部(筆者注:次ページ左上図分解調査個所B)に短絡傾向を確認した。

·断線が確認されたリード線について、リード線、コネクタピンが確認できないほど腐食が進行していた(筆者注:次ページ左下図参照)。(筆者注:分解調査個所Bについてはリード線の断線はありませんでした)

ケーブル接続のイメージ
（赤：異常箇所、◆：オス、●：メス）

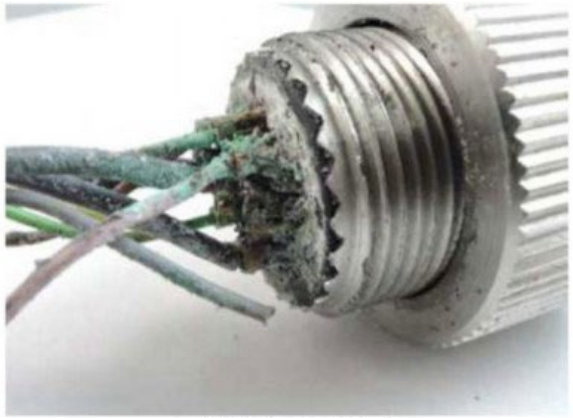
①接続部外観

·リード線の破断は、接続部内部に雨水等が侵入したため、水分により腐食し、破断に至ったと推定される(筆者注:次ページ右図参照)。

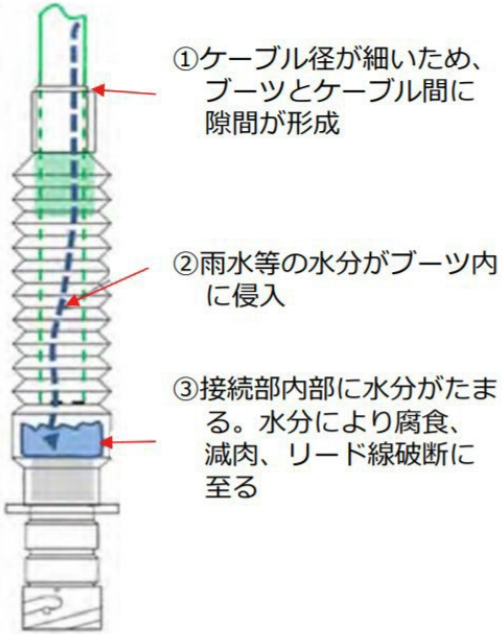
損傷メカニズム（推定）

·ロープ破断警報は、不具合が確認されたケーブルの断線等を起点に、検出器の信号異常が発生、マストホイストモータの停止、モータの停止特性の差によるアンバランス発生によりイコライザーが傾き、LS(筆者注:破断検知器)が動作したためと推定される。 類似箇所の調査結果に戻る

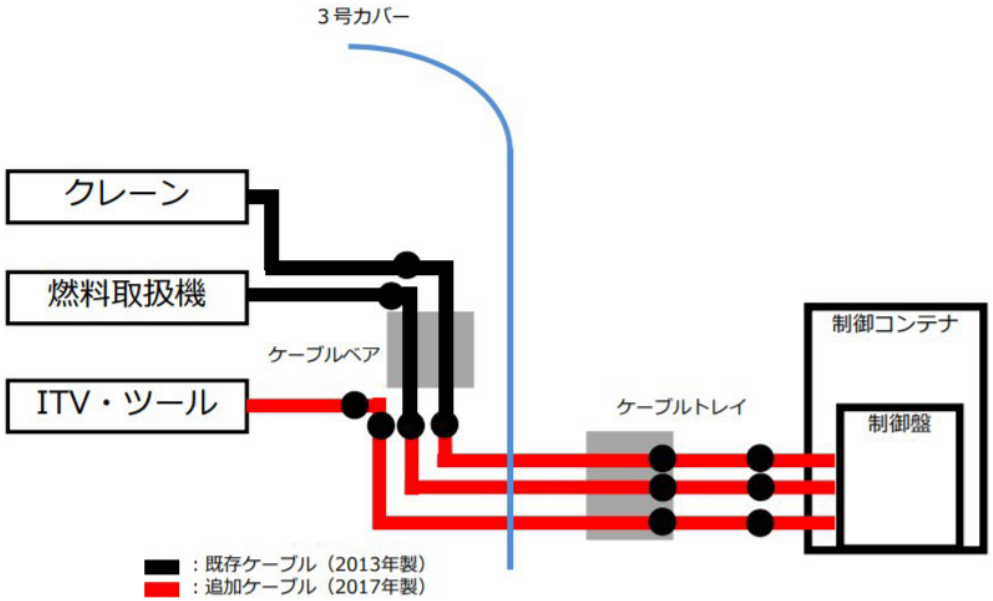
② ケーブルメーカへの聞き取り調査の結果、一部のFHMケーブルに防塵対策パーツ（グロメット）の組み込み漏れの可能性を確認したため、1F敷設ケーブルのコネクタ総数約1500個のうち、サンプルとして1F敷設ケーブルから20個（2頁で分解調査した3個を除く）、予備ケーブルから8個のコネクタ（計28個）を分解調査。

■ 燃料取扱設備は米国・国内で試運転後、１Fに持ち込み設置したが、試験環境の違い（配置の違い）からケーブルを追加している。追加ケーブルは、既存ケーブルのメーカとは別のメーカが製造しているケーブルがある。

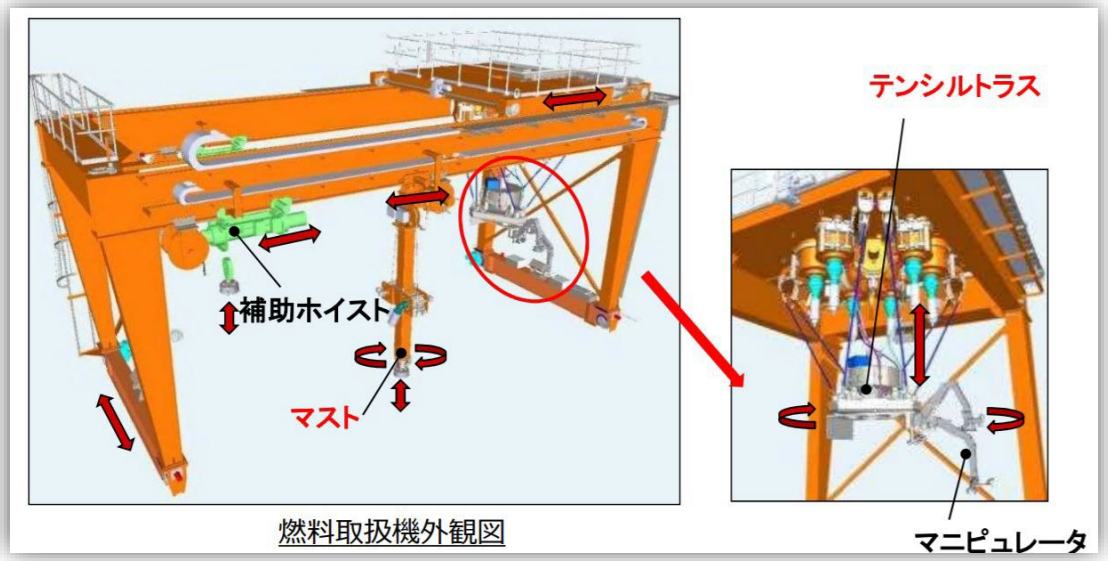
燃料取扱機外観図

※マスト旋回機能は，移送容器に燃料を収納する際に使用する機能であり，45° 旋回させる必要がある。

マストの部品交換完了まではガレキ撤去を先行し、交換完了後、燃料取り出しを再開するそうです。

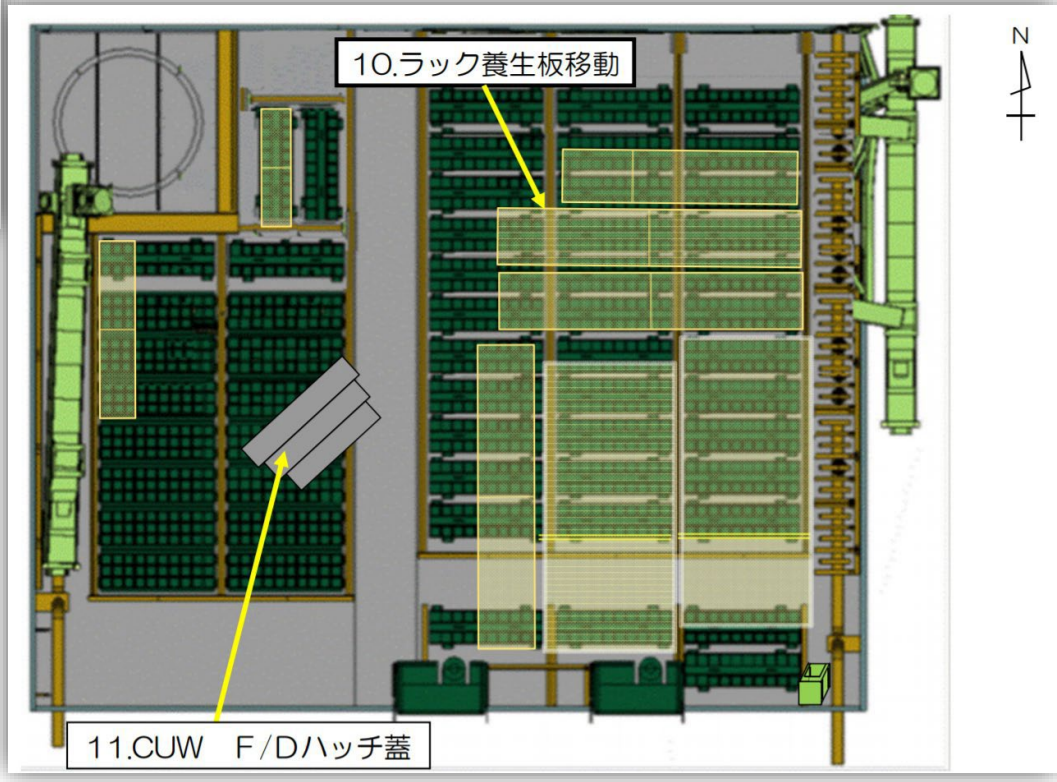
左の写真は80ページの参考写真の再掲です。下の図はこのCUW F/D ハッチ蓋（大きさ約1m×約1 m×約2 m 重量水中重量約2.6 t）が落ちていた場所を示しています。

このCUW F/D ハッチ蓋は2015年10月15日に撤去されています。

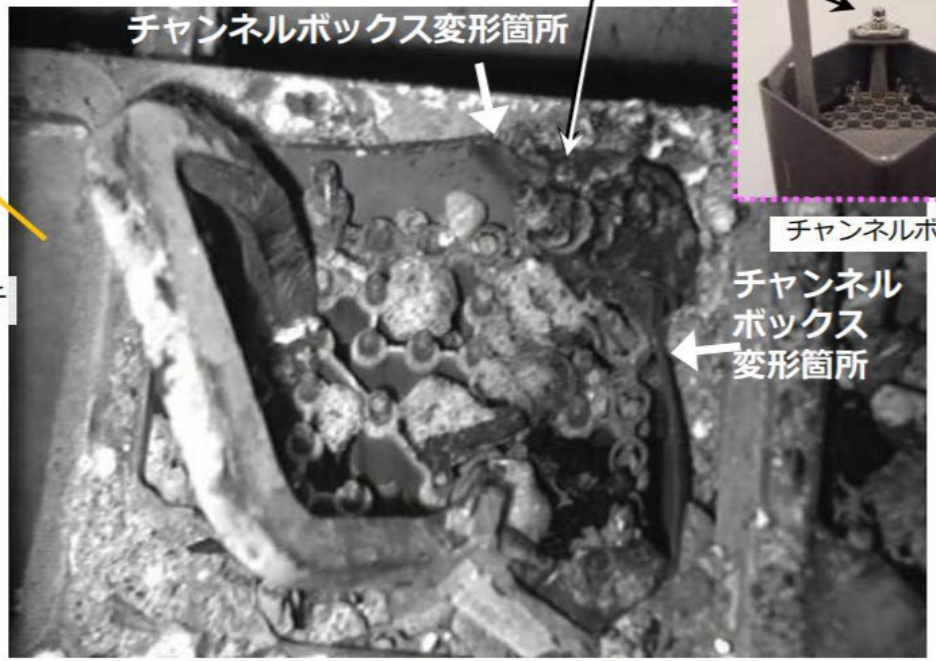
- 2015年にハンドルの変形が確認された燃料6体について，周囲のガレキ撤去後に改めて撮影したところ，チャンネルボックスが変形している燃料が1体存在することを確認。
- 現状，プール水質等に変動はなく環境への影響はない。
- 今後，ガレキ撤去を進め，燃料上部の変形状態を確認し，燃料被覆管や燃料取り出しへの影響を評価する。

チャンネルボックスの変形状況

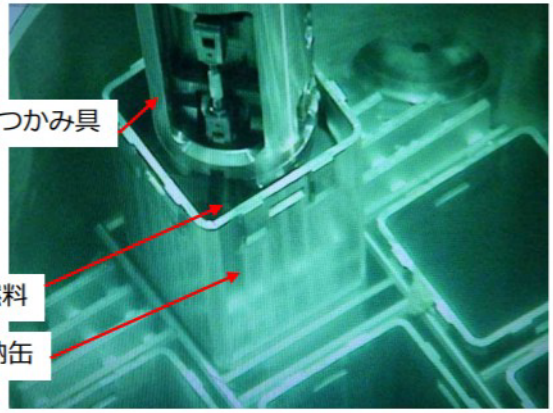
引っ掛かりの状況
原　因	✓ 構内輸送容器による燃料輸送時にチャンネルボックスの外表面と収納缶内表面間に瓦礫が挟まることにより燃料吊り上げ時の抵抗が増加したと推定。
対　応	✓ 配備済の収納缶用の吊り治具を用いて、収納缶ごと専用のラックに収納する。 ✓ 吊り治具の使用にあたり、FHMのインターロック設定の確認と事前の取り出し訓練を行う。 ✓ 燃料を収納缶ごとラックへ取り出し後，予備の収納缶を構内輸送容器に設置し，燃料取り出しを継続
備　考	燃料は構内輸送容器に装填していること、構内輸送容器は転倒防止台座に固定していることから外部への影響は無い。

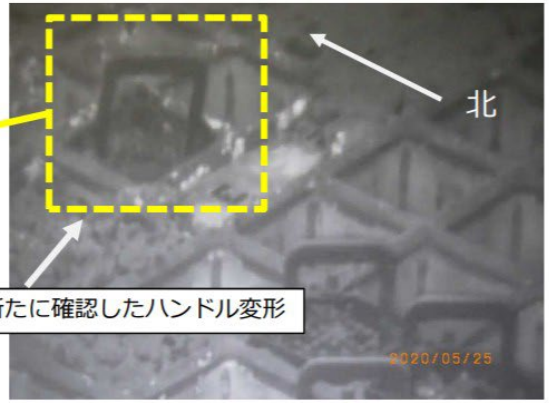
上からの映像

■ 5月25日午前１時頃,燃料ハンドルの変形有無について治具（燃料健全性確認治具）を用いて判定した結果,新たなハンドル変形燃料を１体確認した。
（この１体を含め,これまでにハンドル変形を確認した総数：使用済燃料16体）

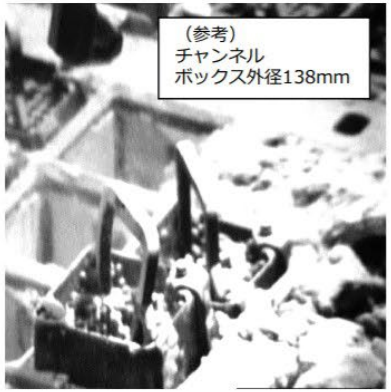
高い位置で着座した燃料(No.⑥※)

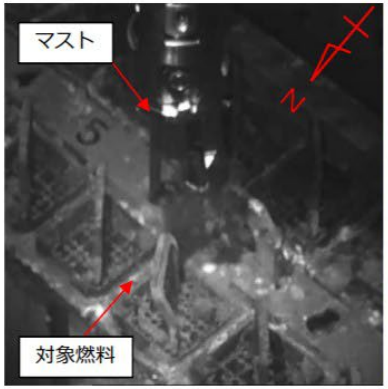
■ **干渉物のため,今回は1体が試験できず**
- ✓ ハンドル変形燃料1体について、吊り上げ前に配管との干渉が確認されたため、吊り上げ試験を中止。
- ✓ 当該燃料の把持方法および試験時期については,今後検討。

マストと配管の干渉により
吊ることができない燃料（No.⑭※）

マストとの干渉の状況(No.⑭※)

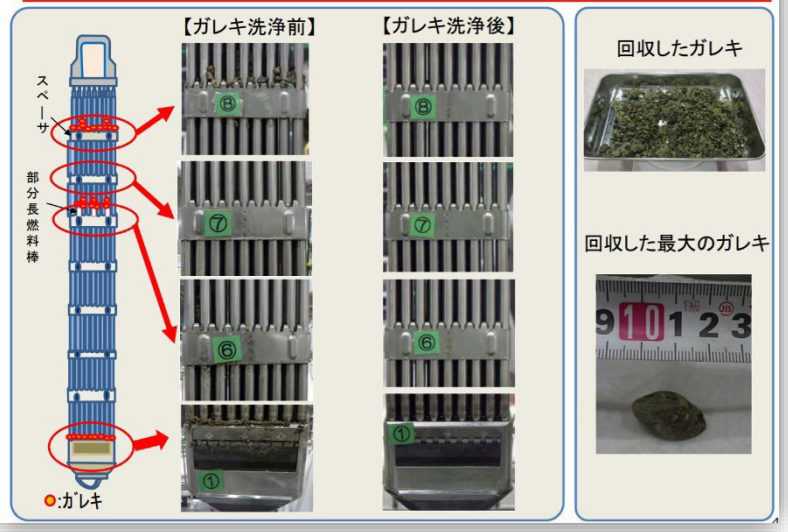
４．新燃料の外観点検等の結果（１体目）

燃料棒の損傷・変形や燃料棒以外の部材の損傷・変形等は無かったそうです。

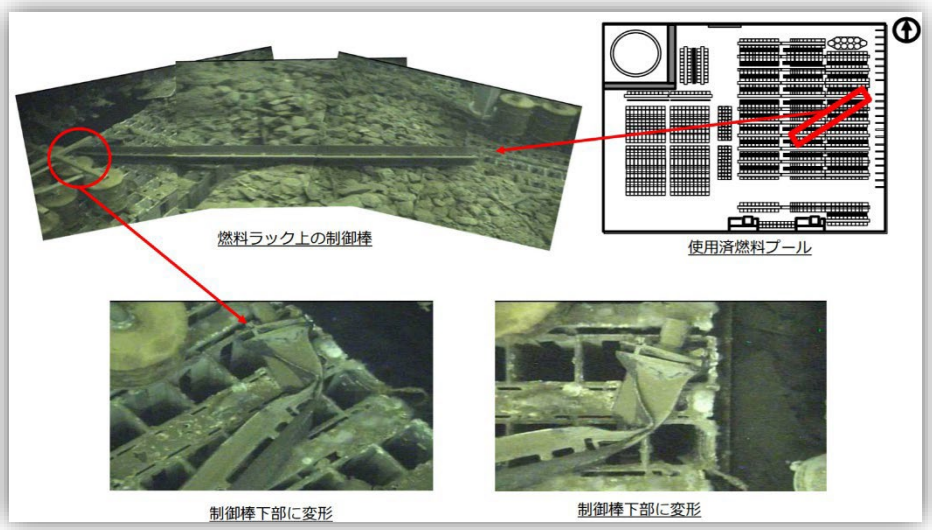
この結果、制御棒・制御棒ハンガー・模擬燃料・燃料ラックに変形が確認されました。東京電力によると、制御棒については、取り出しおよび輸送には影響のない範囲の変形だそうです。

また、燃料ラック上部にコンクリートガレキが、プール底部には、砂状のガレキ堆積および鉄製ガレキが確認されました。しかし、底部にあるはずの高線量機器はプール底部のガレキの堆積により確認できなかったということです（底部ガレキ撤去後に再度調査予定）。

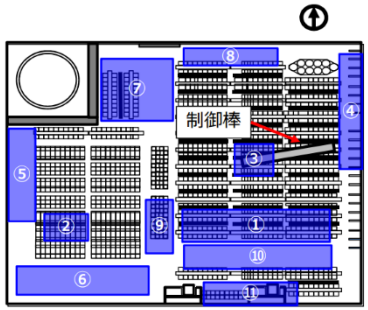
線量測定結果（水中）（代表）

- 燃料ラック上部に高い線量は確認されなかった。
- プール内壁側のガレキについては、比較的高い線量の箇所があったが、底部に保管中の高線量機器の影響によるものと推定している。
- 今後、プール内壁側のガレキ撤去後に再度、線量測定を行う。

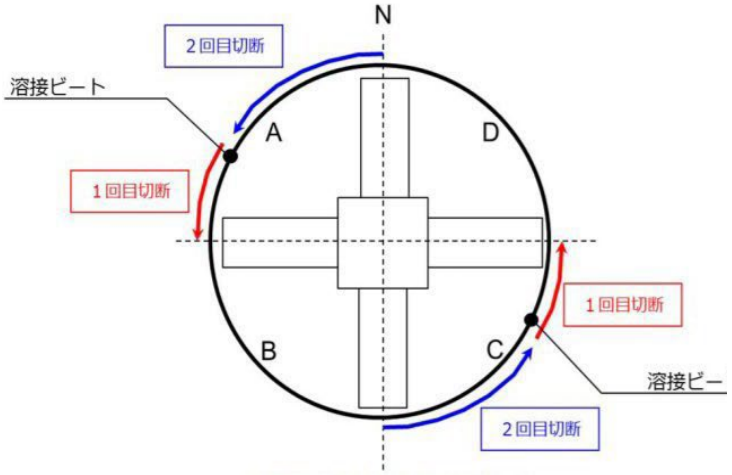
【筒身部切断状況】

ここからはその後の状況になりますが、8月7日筒身切断作業中に、溶接による盛り上がり部（ビード）周辺の硬化を過小評価していたためトラブルが生じ、工法の変更が必要になりました。

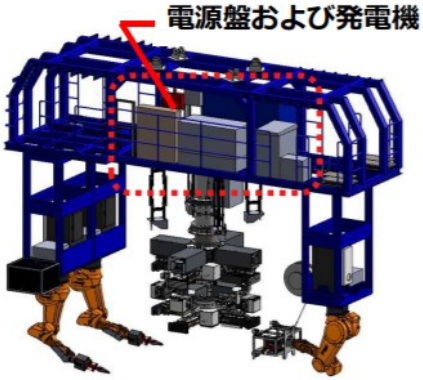
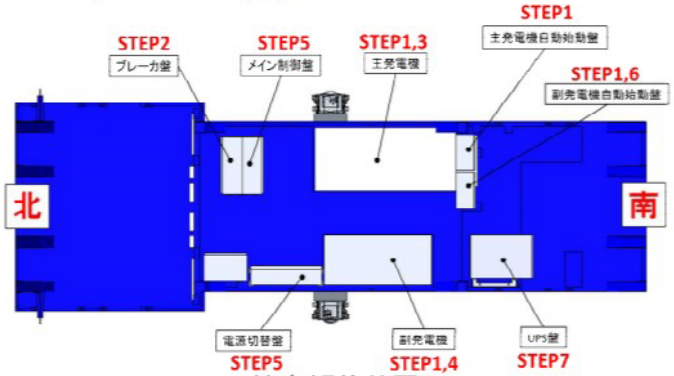
- 装置吊下し後の調査の結果，六軸アームの電源ラインのコネクタ１箇所が損傷していた。
- 記録映像を確認したところ， 2/24夜間～2/25早朝の作業において，複数回コネクタ部が手摺に接触していた。その後， 2/25午後の接触および雨天の影響を受け，最終的に主発電機のブレーカーが落ちたものと思われる。

搭乗設備 作業状況

筒身解体装置
※電源復旧作業は全て解体装置上で実施

2-2-4. 漏電の復旧作業内容

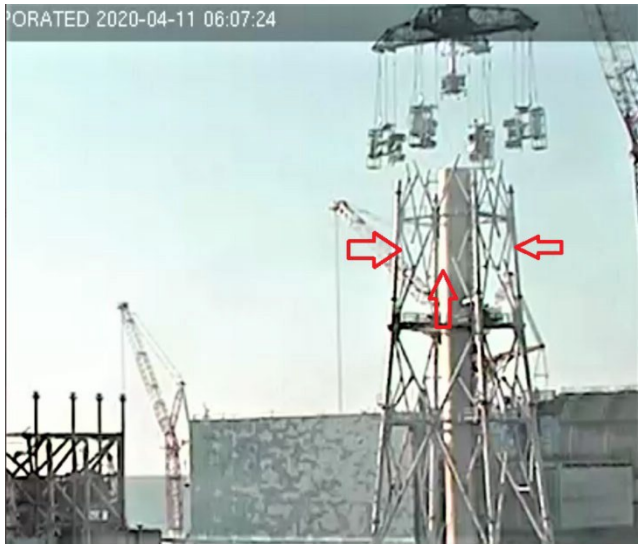
4月11日現在の速報として、破断している斜め材 参照 の切断作業が終了しました。

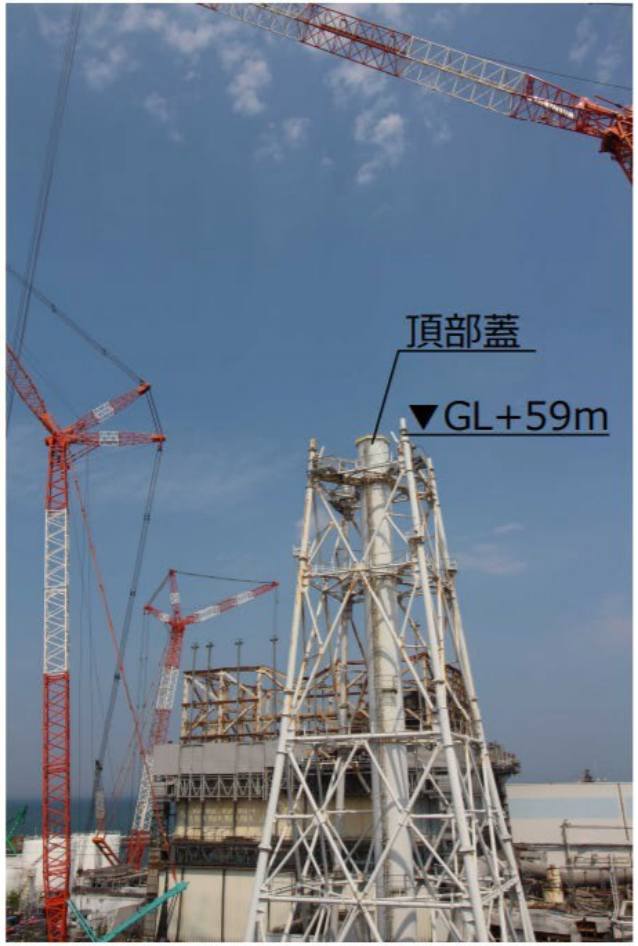
解体開始前
(2019年7月)

解体完了後
(2020年5月)

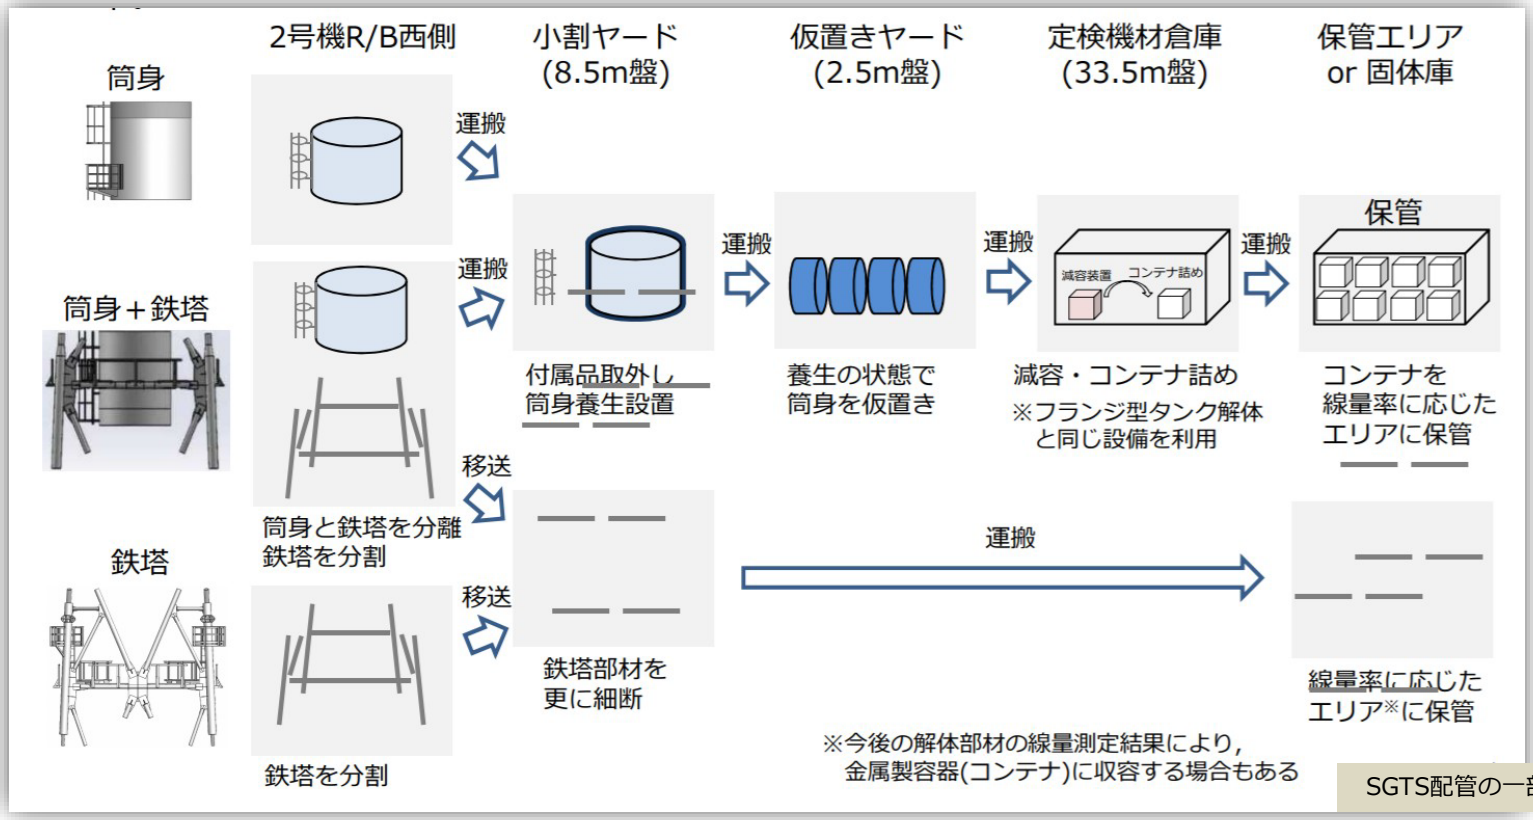
東京電力によると、今後、筒身は、フランジ型タンクと同様に建屋内外でダスト監視を行いながら減容し、金属製容器(コンテナ)に収納の上、7月頃より線量率に応じたエリアにコンテナ保管を開始する予定であり、筒身の一部は規制庁と協議の上、試験片を採取し事故分析等に使用するため保管する予定としています。鉄塔は，8.5m盤の小割ヤードで小割解体した上で，線量率に応じた保管エリアに運搬を実施中ということです。

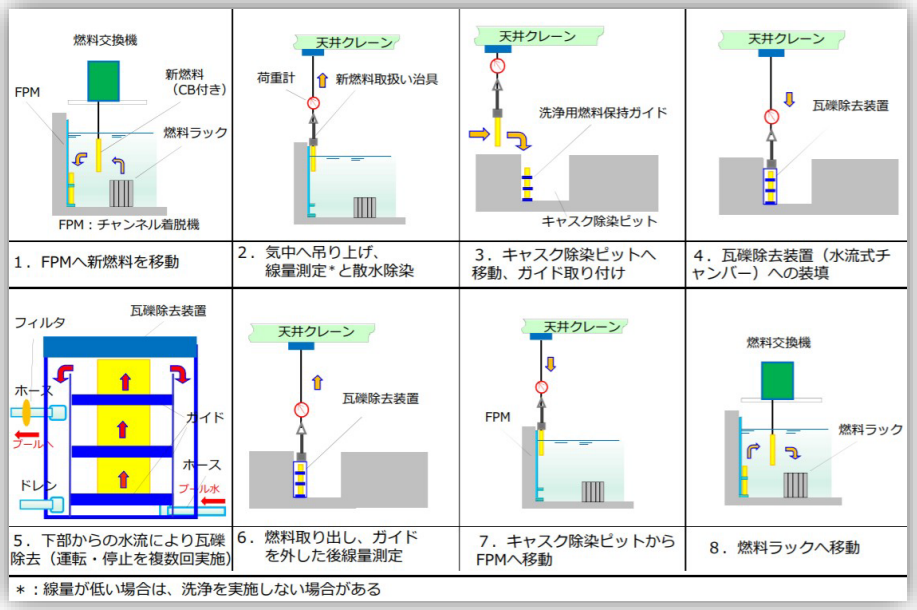
- 除去効率は8割程度の試験結果（ 水流の流量40m³/h,流速約1m/s）
- ガレキを8割除去することにより、過去の新燃料の表面線量率測定結果※より、表面線量率は1mSv/h未満となる見通し

※共用プールにおける4号新燃料の表面線量測定結果
0.8～5.5mSv/ h （2012年7月20日,気中測定）
0.15～1.70mSv/ h （2021年3月30,31日,水中測定）
