（短縮版）核燃料デブリの取り出し準備

概要　約880トンと推定される1～3号機の核燃料デブリ（以下、デブリ）　参照　の取り出し（準備）に係る当面の目標は、2号機では、2022年度に予定されている数グラム程度のデブリの試験的取り出しです。その後数年間にわたるデブリの性状分析等を経て、2026年度以降に段階的に取り出し規模を拡大するとされています。　参照

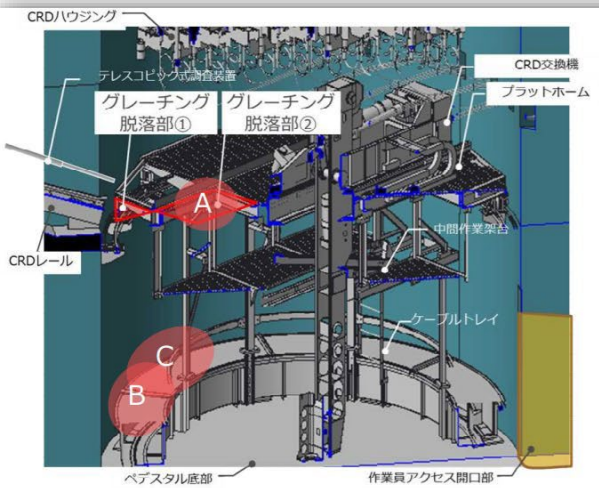
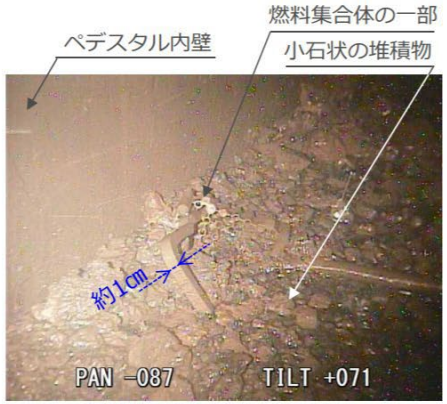
- ペデスタル底部の全体に，小石状・粘土状に見える堆積物を確認
- 燃料集合体の一部（上部タイプレート）がペデスタル底部に落下しており，その周辺に確認された堆積物は燃料デブリと推定

撮影場所A グレーチング脱落部②

撮影場所B ペデスタル底部

撮影場所C ペデスタル底部

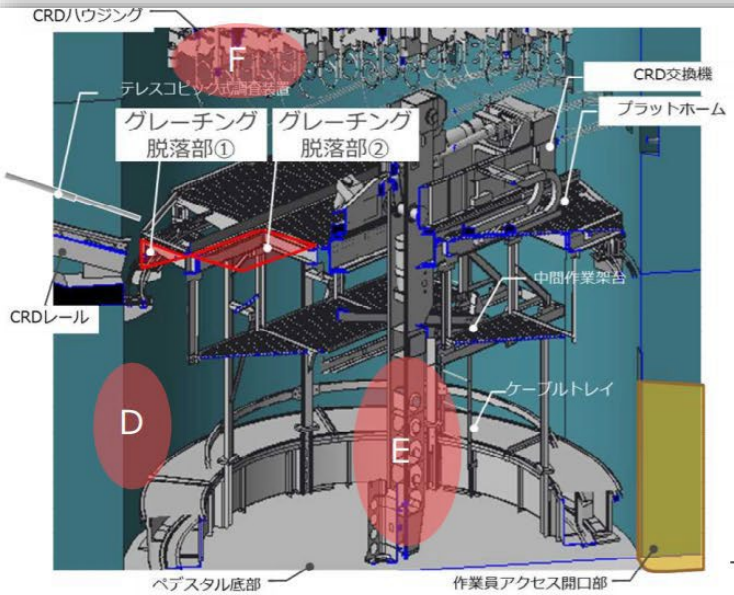
- ペデスタル内壁面には，大きな損傷は確認されず
- ペデスタル内の既設構造物（CRD交換機）については大きな損傷は確認されず
- ＣＲＤハウジングサポートは，2017年1～2月の調査と同様，大きな損傷は確認されず

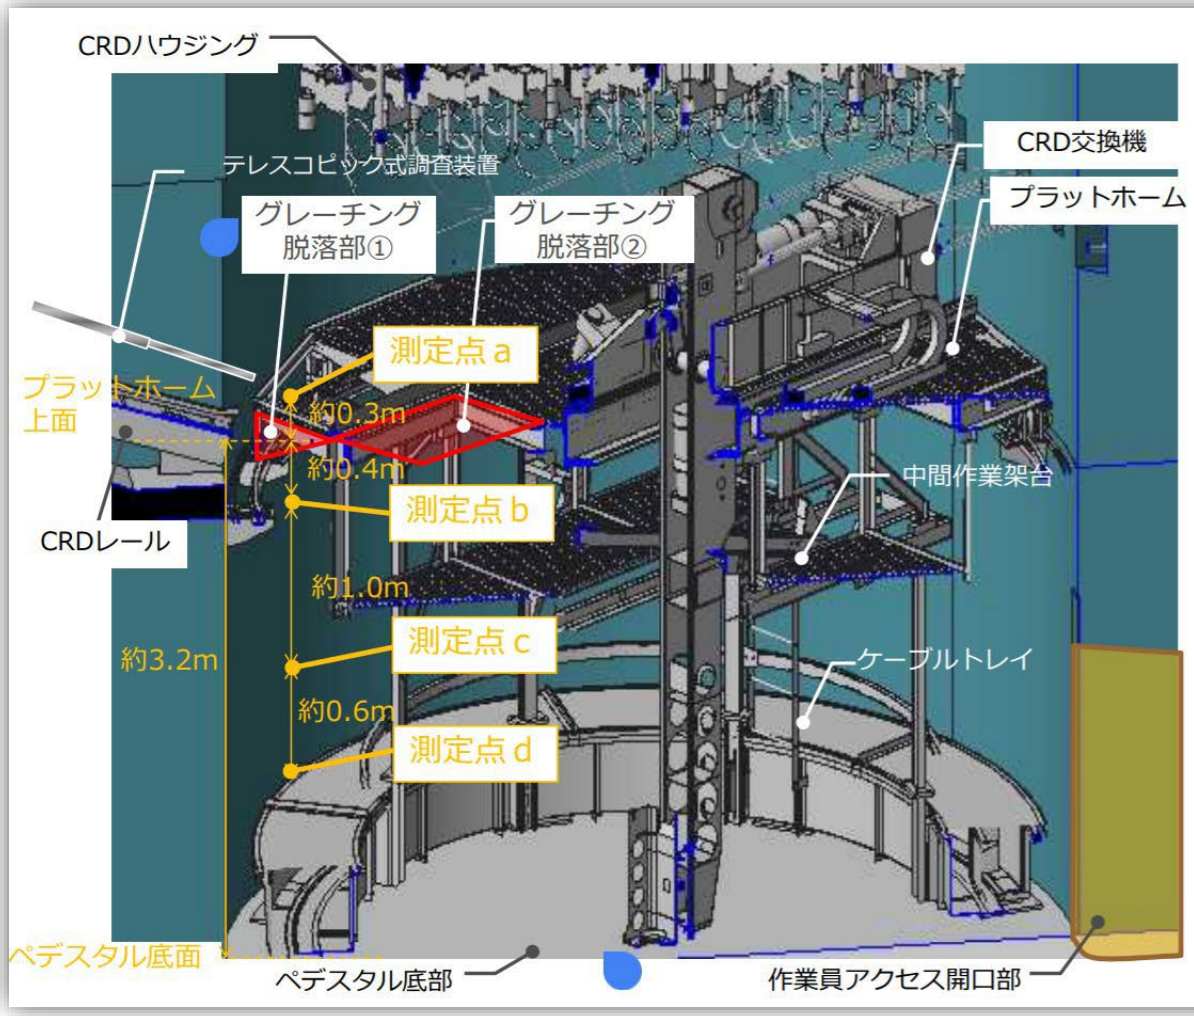
測定点	線量率※1,2 [Gy/h]	温度※2 [℃]
a	7	21.0
b	8	21.0
c	8	21.0
d	8	21.0

【参考：ペデスタル外※3】
線量率：最大42[Gy/h]
温　度：最大21.1[℃]

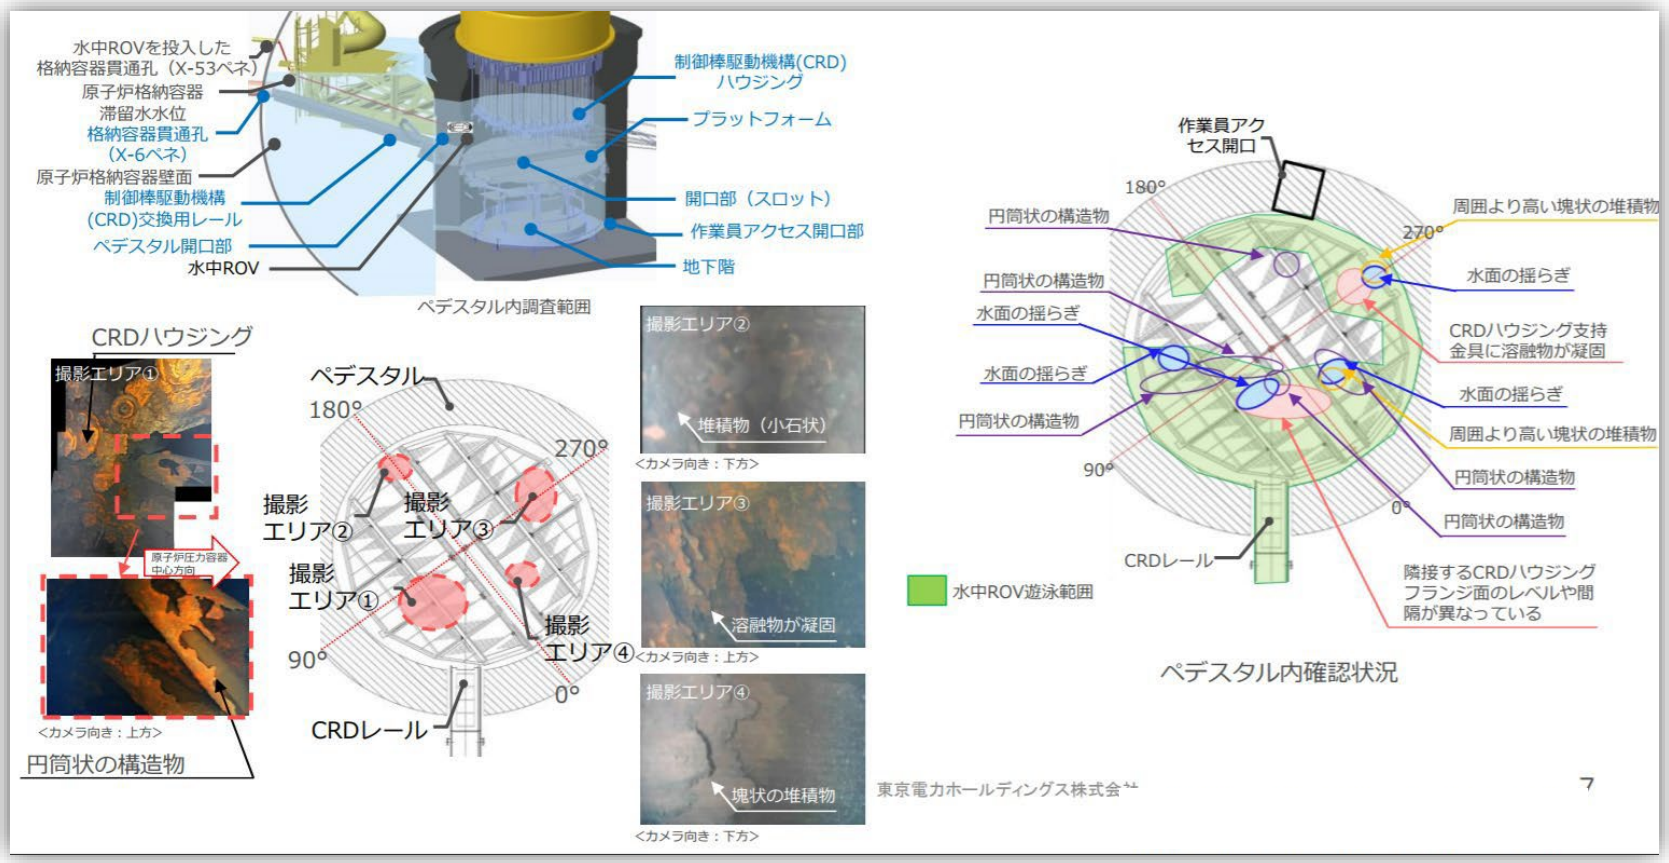
ペデスタル内部において、複数の構造物の損傷や、溶融物が凝固したと思われるものが制御棒駆動機構(CRD)ハウジングフランジ等に付着している状況を確認しました。また、ペデスタル内の複数箇所で砂状、小石状、塊状の堆積物を確認しています。

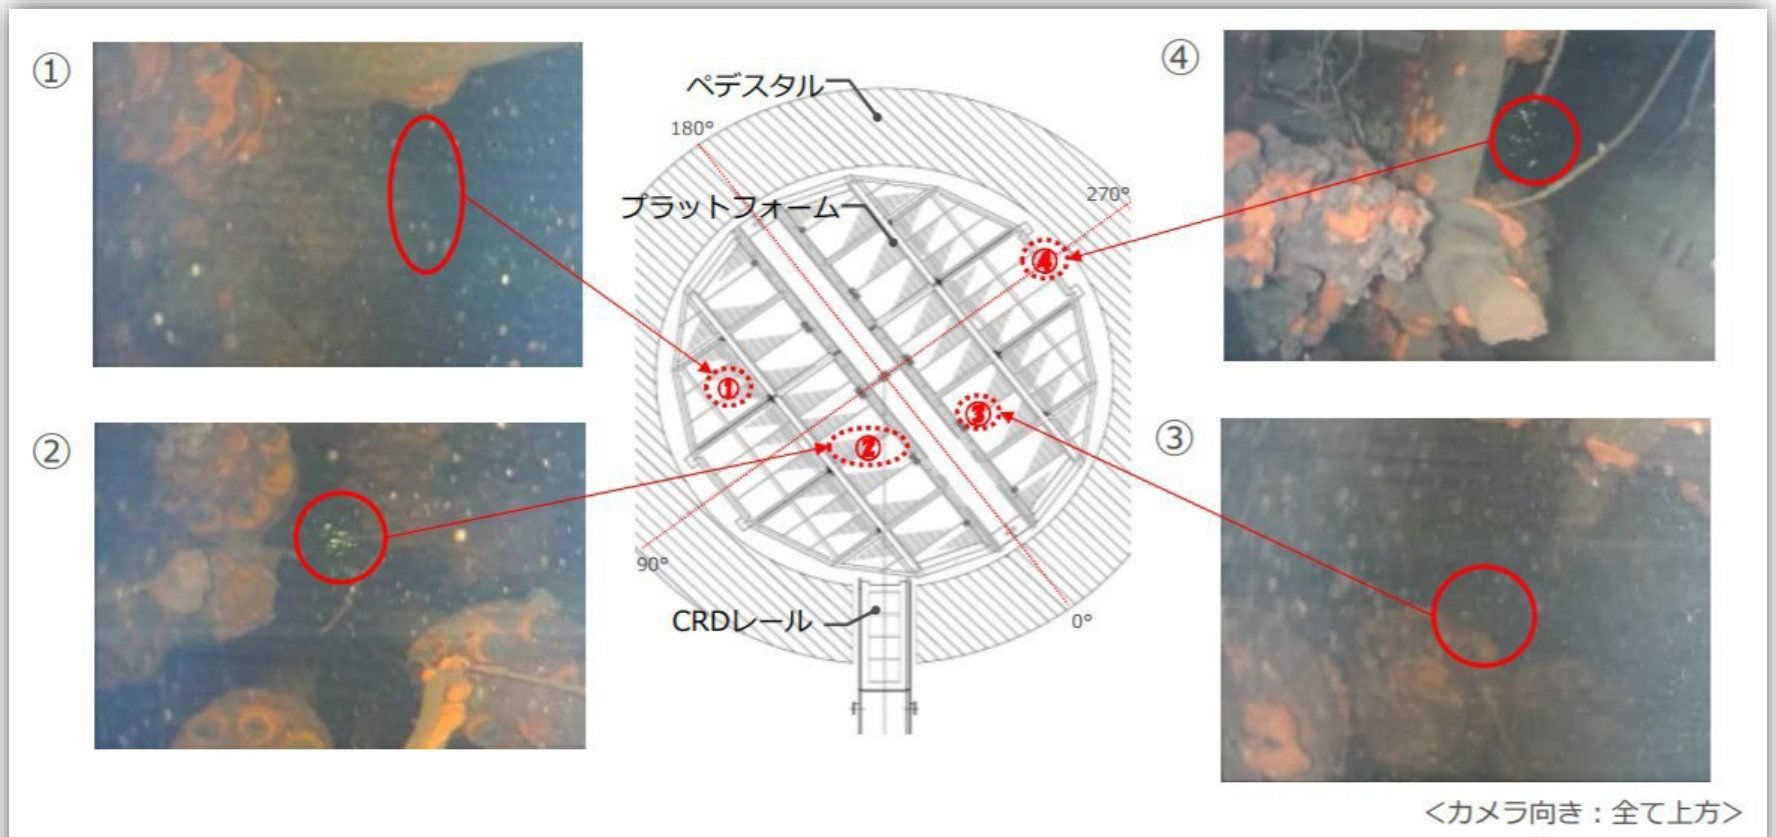
■ 水面の揺らぎが①～④で確認されたことで，RPV底部の損傷がRPV下鏡の中央部分だけではなく，外周部にも存在する可能性あり

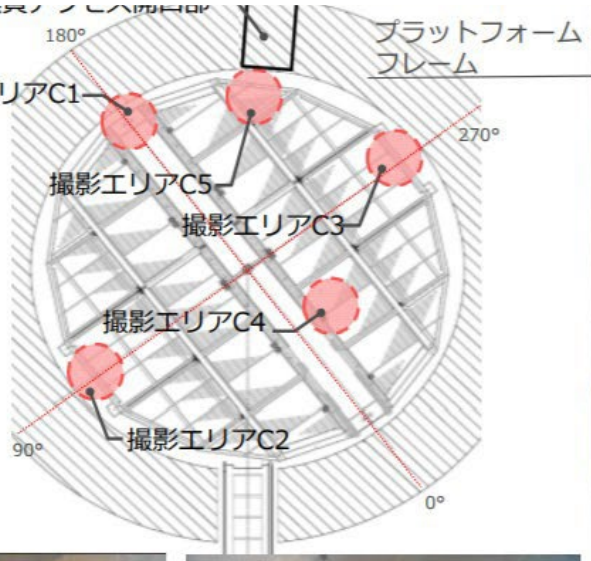
撮影エリアC1
<カメラ向き：下方>

堆積物（小石状）

撮影エリアC5<カメラ向き：下方>

撮影エリアC2
<カメラ向き：水平>

撮影エリアC3
<カメラ向き：上方>

撮影エリアC4
<カメラ向き：下方>

- 砂状，小石状や塊状の堆積物を確認
- 作業員アクセス開口部は視認できなかった（近傍に堆積物を確認）

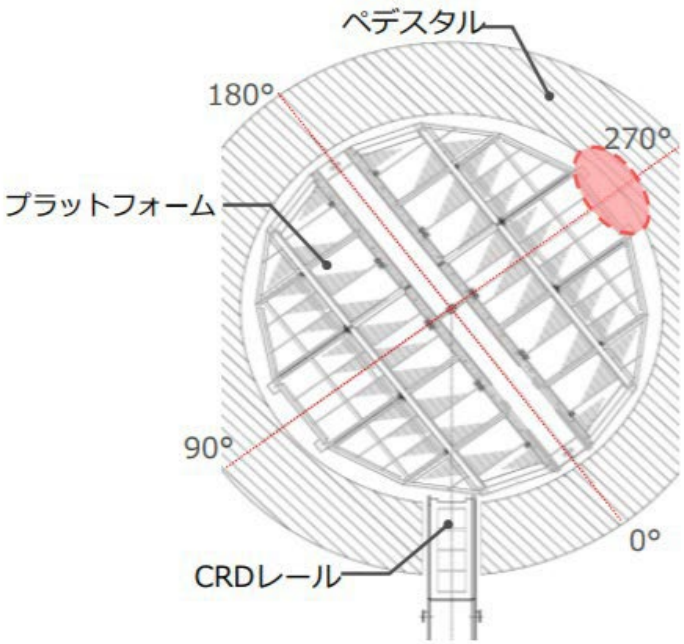
■ペデスタル内壁270°付近で，ペデスタル内壁面にてケーブルが欠損している状況を確認
■ペデスタル内に落下してきた高温の溶融物が付着したことにより，欠損したものと推定

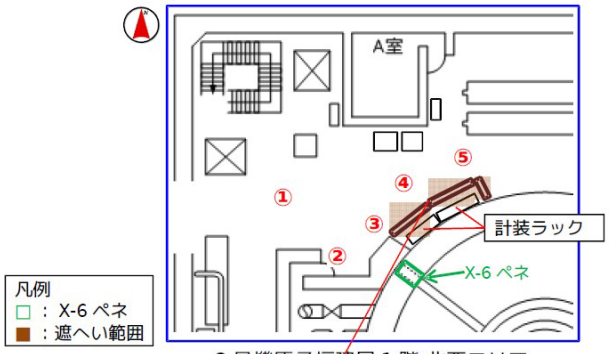
3 号機原子炉建屋 1 階 北西エリア

遮へい後においても、北西エリアは依然高線量(約5.3 mSv/h)であるため、引き続き線量低減を実施する計画のようです。

空間線量率 [mSv/h] (床上 1.5m,γ 線) 遮へい設置前 (1)2019 年 7 月	遮へい設置後 (2)2020 年 4 月	低減率 (2)/(1)
測定点	①	4.2	2.7	0.65
	②	5.1	5.5	1.08
	③	9.4	8.0	0.86
	④	10.9	7.3	0.67
	⑤	11.8	8.5	0.73
平均低減率				0.80

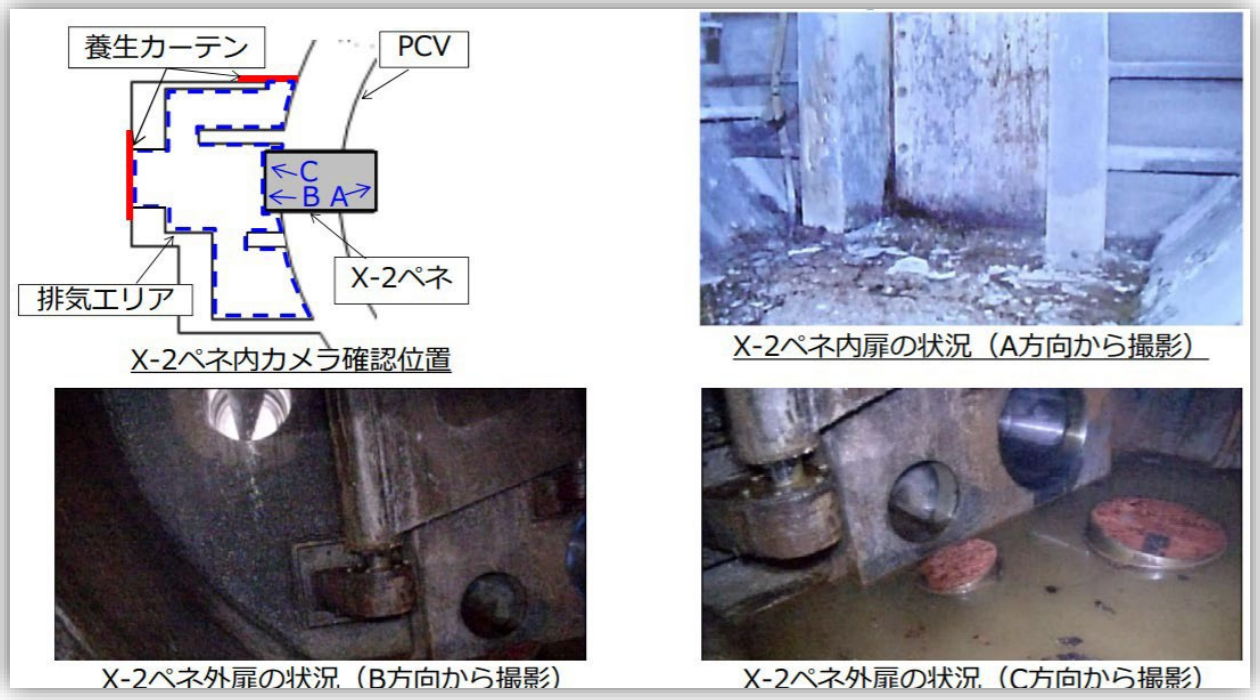
堆積物の性状は分かっていないが，内面の塗装がはがれているように見えるため，塗装が剥げて堆積したものと推定。

内扉孔開けをするためのAWJ装置の設置箇所に堆積物が確認されたことから，装置設置のために治具により，堆積物の一部を除去。治具の堆積物に接触した箇所についてスミアを採取。今後，分析する予定。

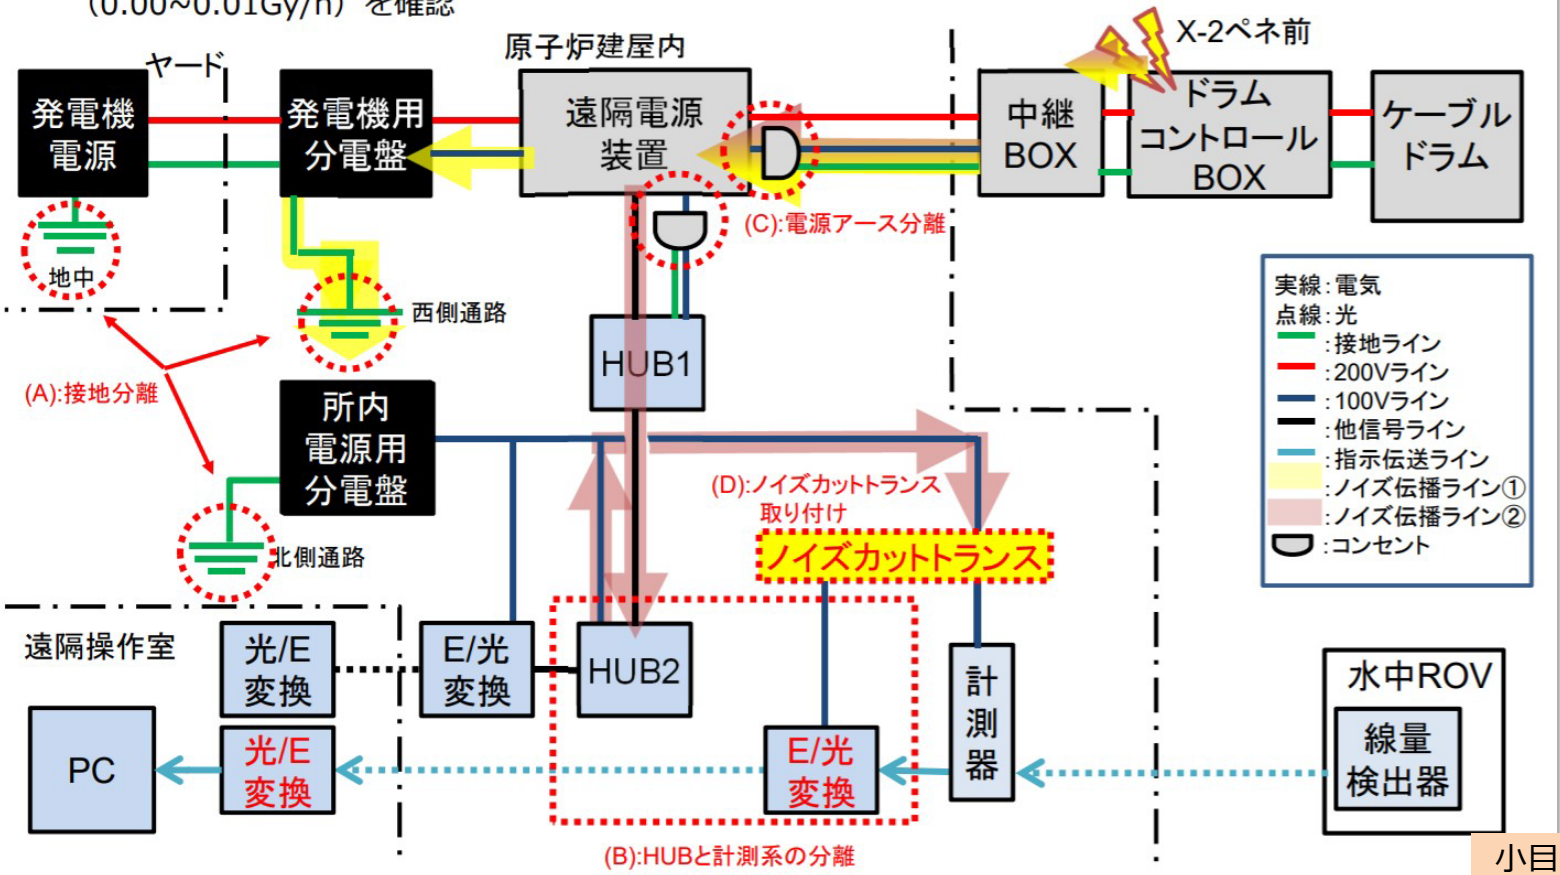
- 追加的な調査の結果等から，ドラムコントロールBOX由来のノイズが以下ノイズ伝播ラインを通じ，計測器に影響を与えていると推定 （①：西側接地からのノイズ伝播、②：HUBからのノイズ伝播）
- 下図(A)～(D)に示す対策を実施し，各ノイズ伝搬ラインを遮断することで，計測器指示不良の解消（0.00~0.01Gy/h）を確認

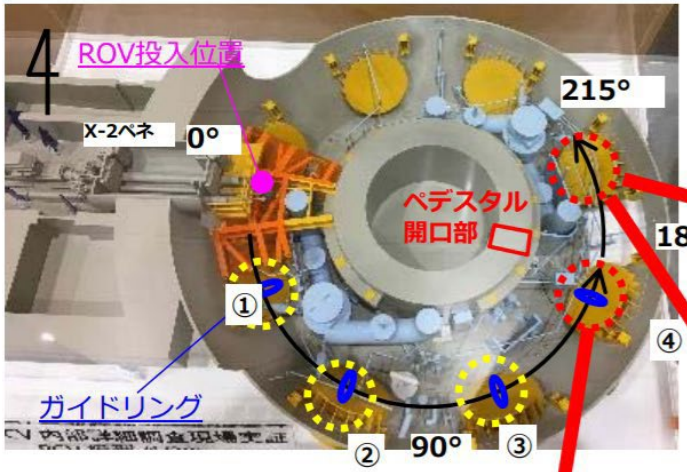
PCV東北東付近の状況(俯瞰)

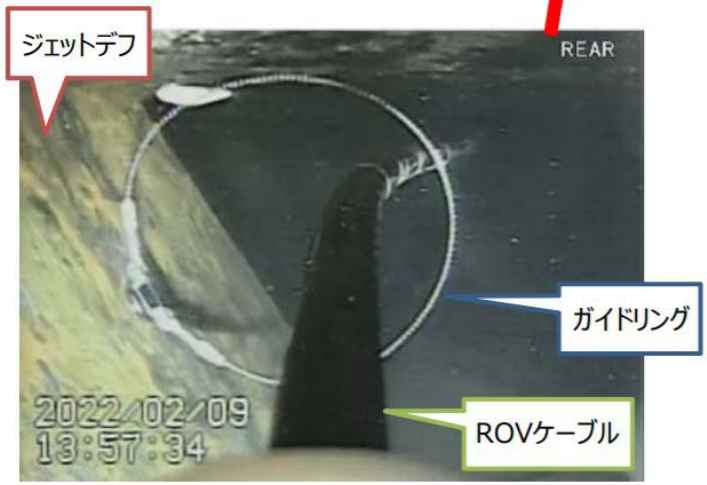
ガイドリング④設置状況（2月9日午後1時50分設置完了）

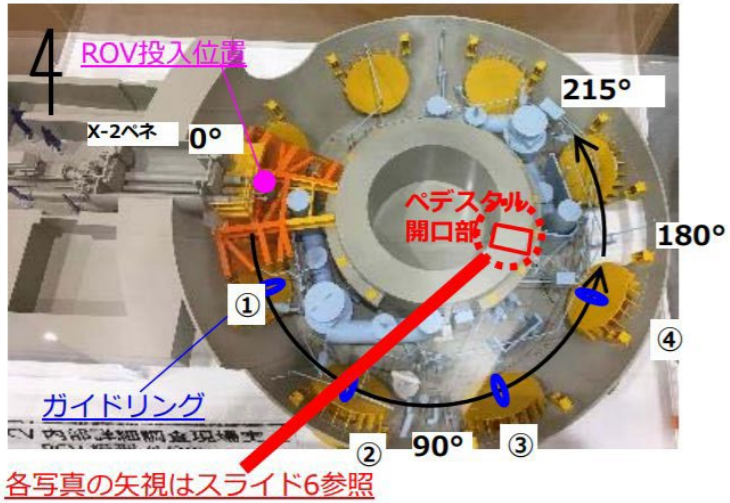
ペデスタル開口部付近調査状況（2月9日調査分）

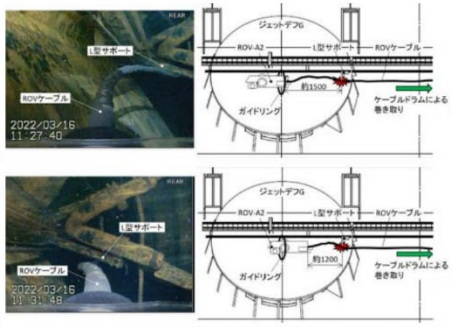
写真1.ケーブル被覆のしわの状況

② ケーブル被覆のしわが、調査時、ジェットデフレクターG付近にあるL型サポートに掛かり、ケーブル被覆が損傷（貫通）し、ケーブル被覆内に水が浸入 ジェットデフレクター⇒用語解説へ L型サポート⇒用語解説へ

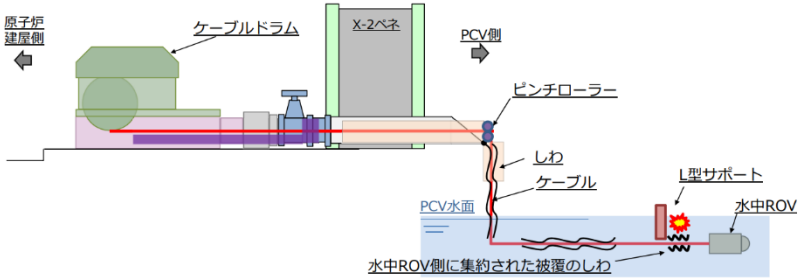
図1.水が浸入した推定原因（イメージ図）

② ケーブル被覆のしわが、調査時、ジェットデフレクターG付近にあるL型サポートに掛かり、ケーブル被覆が損傷（貫通）し、ケーブル被覆内に水が浸入

③ 3月16日の地震以降に実施した、一時的な水中ROV-A2の巻き上げ作業やPCV水位確認作業にあたり、水中ROV-A2が垂直（吊り下ろし）姿勢となり、この際、ケーブル被覆内に浸入していた水が、ケーブル被覆内を伝い、水中ROV-A2（カメラ）に至った

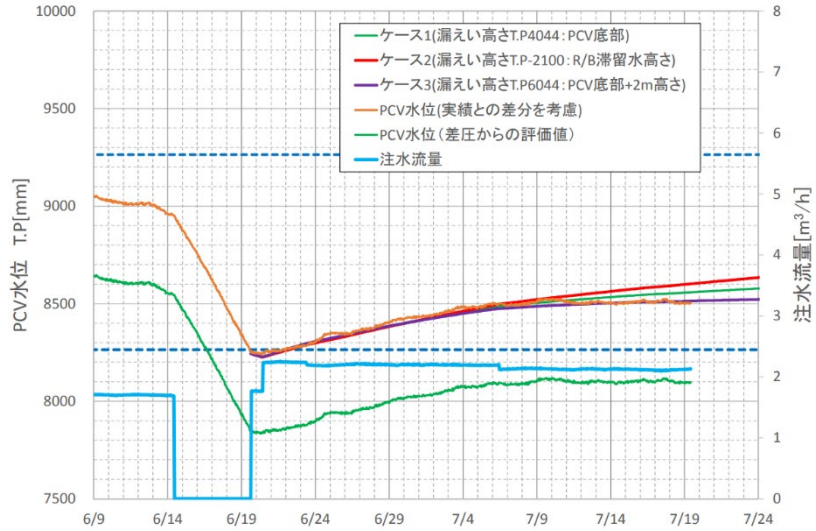
■ 注水再開後の水位の挙動について、漏えい箇所（１箇所を想定）の高さを仮定し、注水再開後の実績にあうように漏えい口(cm^2)を設定。

■ ケース３(漏えい高さPCV底部+2m高さ)の仮定が、実績に近い挙動となる。

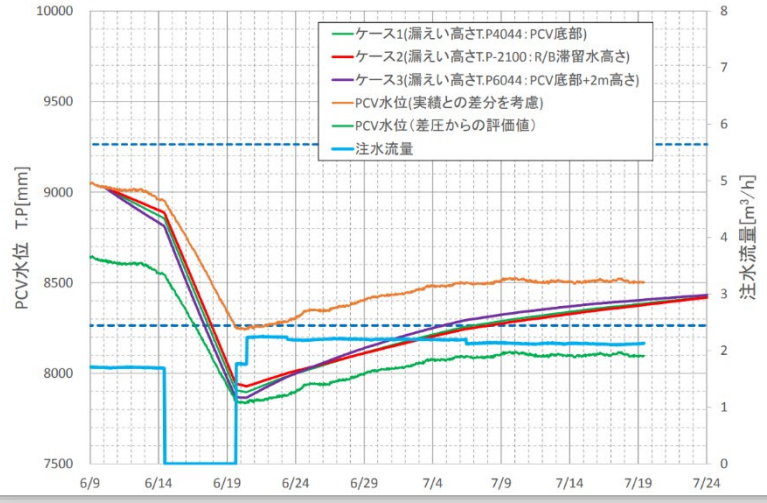
■ 前段の評価で仮定した漏えい高さ・漏えい口で、注水停止前からの挙動を評価。
■ 注水停止前及び注水停止中の低下の傾きが大きくなり、実績の挙動との差が大きくなる。

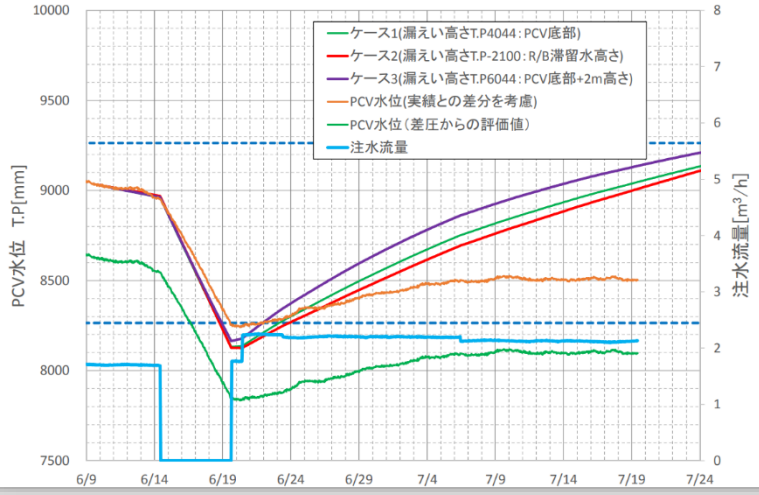
■ 前段の評価で仮定した漏えい高さに対して、注水停止前のPCV水位低下の傾きにあうように漏えい口を設定。
■ 注水停止前・注水停止中は、ある程度、実績に近くなるが、注水再開後の実績とは差が生じる。

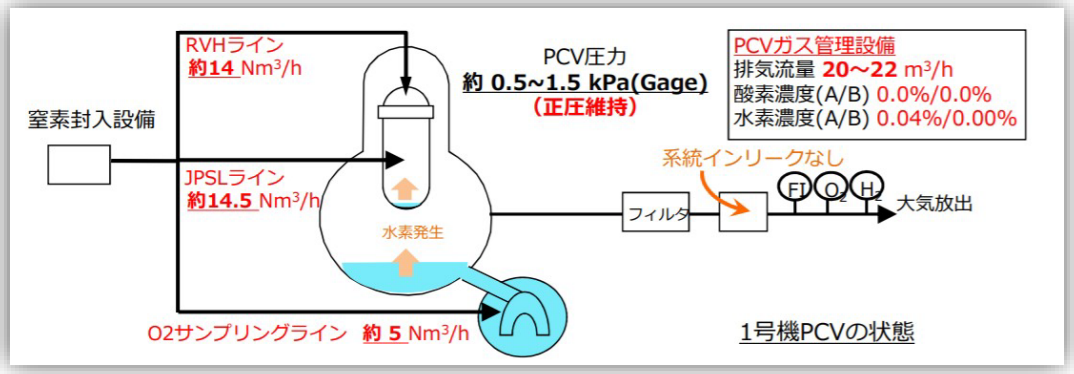
下記出典1の2枚目、スライド3よると、1号機格納容器からは、窒素封入量33.5 m³/hとガス管理システムの排気風量20～22 m³/hの差分 10 m³/h強の気体が、常時原子炉建屋内へ漏れていることになります。 1号機ダスト上昇整理に戻る

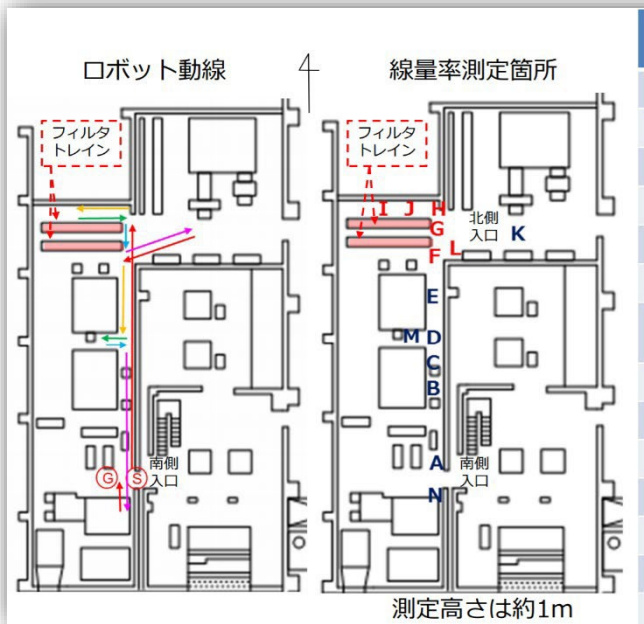
1号機予備調査結果(8月25日)

測定点	線量率(mSv/h)
A	5.1
B	16.6
C	110
D	150
E	310
F	1050
G	2050 3050（床面）
H	1270
I	1620
J	1040
K	50
L	1060
M	160
N	6.76

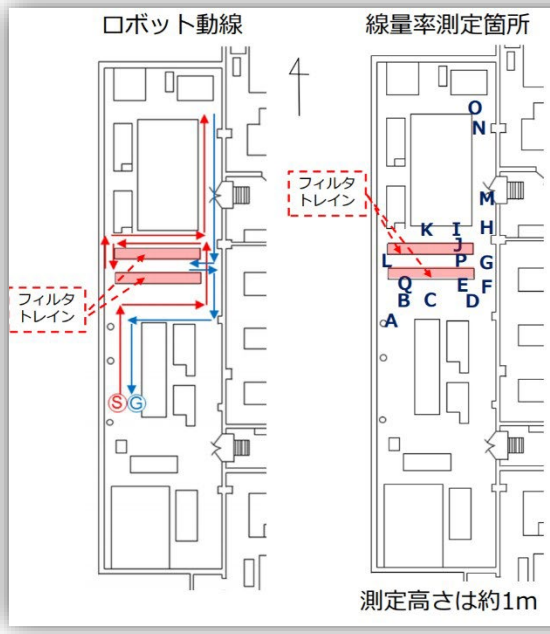
2号機予備調査結果(8月27日)

測定点	線量率（mSv/h）
A	8.9
B	12.4
C	36.5
D	170
E	640
F	28.3
G	56.9
H	63.5
I	410
J	560
K	96.6
L	26.0
M	8.01
N	5.1
O	4.66
P	300
Q	13.5

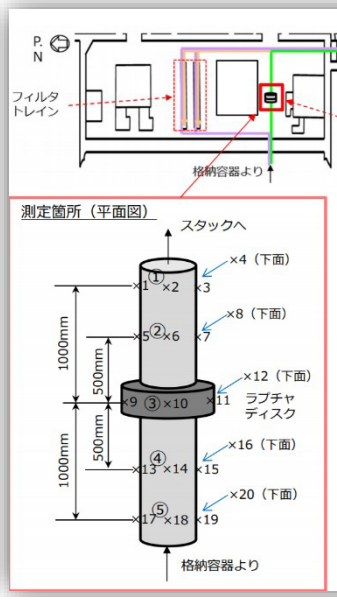
3号機の測定結果(ラプチャディスク)

線種 / No	表面線量当量率(mSv/h) γ線	γ+β線	線種 / No	表面線量当量率(mSv/h) γ線	γ+β線
×1	26	–	×11	2.5	–
×2	32	–	×12	2.0	–
×3	9.0	–	×13	6.0	–
×4	18	–	×14	5.0	–
×5	10	–	×15	6.0	–
×6	30	–	×16	6.0	–
×7	15	–	×17	7.0	–
×8	30	–	×18	9.0	–
×9	2.5	–	×19	8.0	–
×10	5.0	–	×20	7.0	–

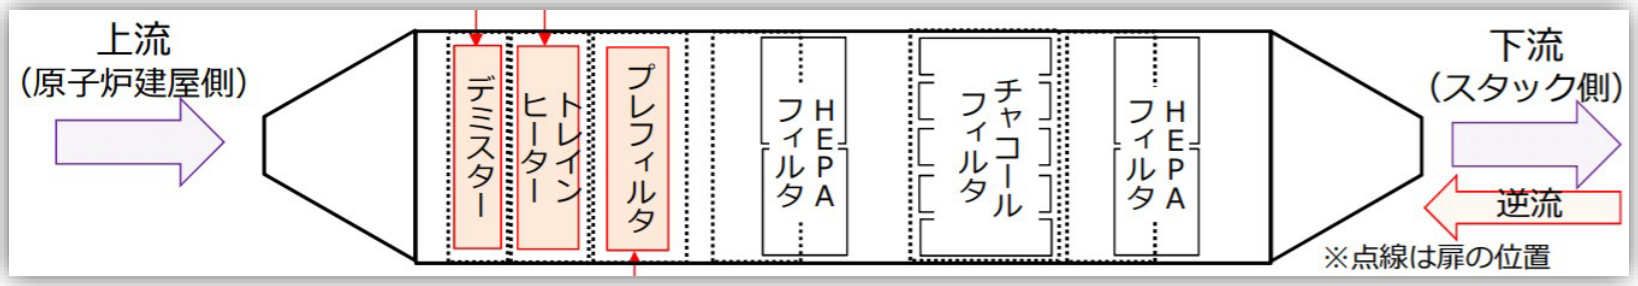
測定箇所	表面線量当量率（mSv/h）			
	フィルタ表面（11/9測定）		扉表面（8/19測定）	
	γ	β+γ	γ	β+γ
デミスター	1.2	3.5	–	–
トレインヒーター	0.40	1.2	0.55	0.55
プレフィルタ（上流）	2.0	2.5	0.80	0.80
プレフィルタ（下流）	2.0	2.0

測定箇所	表面線量当量率（mSv/h）			
	フィルタ表面（11/9測定）		扉表面（8/19測定）	
	γ	β+γ	γ	β+γ
HEPAフィルタ（No.3）	4.0	4.0	1.1	1.1
チャコールフィルタ	0.50	1.0	0.30	0.30
HEPAフィルタ（No.1）	1.0	4.0	0.40	0.40

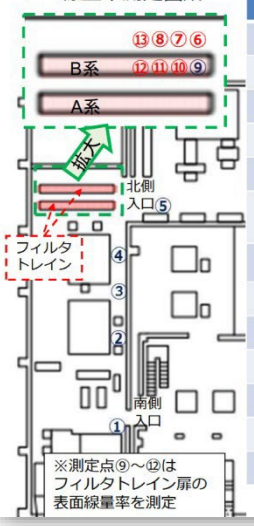
線量率測定箇所

測定点	線量率 (mSv/h)
①	5.57
②	16.7
③	120
④	280
⑤	84.1
⑥	1330 2270（床面）
⑦	1420
⑧	1510
⑨※	880
⑩※	1020
⑪※	1180
⑫※	1470
⑬	1580

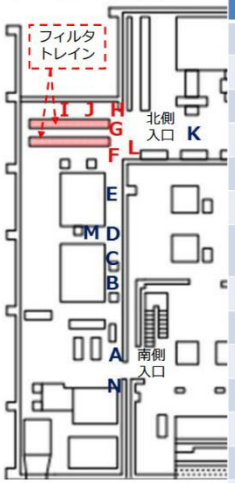
線量率測定箇所

測定点	線量率 (mSv/h)
A	5.1
B	16.6
C	110
D	150
E	310
F	1050
G	2050 3050（床面）
H	1270
I	1620
J	1040
K	50
L	1060
M	160
N	6.76

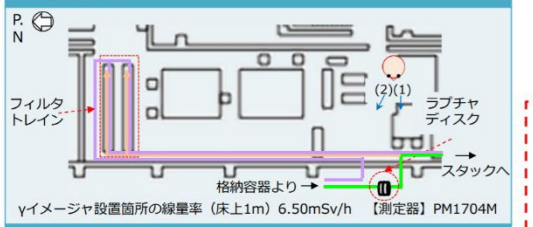
測定箇所①

γイメージャ設置箇所の線量率（床上1m）6.50mSv/h 【測定器】PM1704M

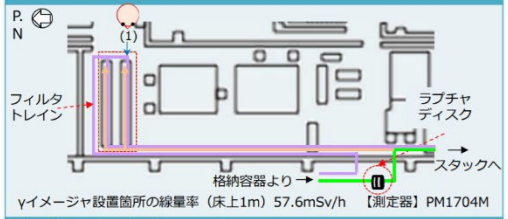
測定箇所⑤

γイメージャ設置箇所の線量率（床上1m）57.6mSv/h 【測定器】PM1704M

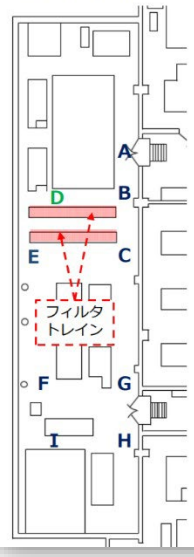
線量率測定箇所

測定点	線量率 (mSv/h)
A	17.0
B	71.5
C	61.8
D	140
E	12.6
F	0.52
G	0.18
H	0.094
I	0.17

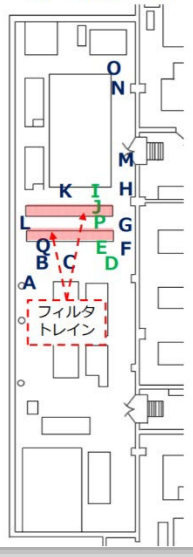
線量率測定箇所

測定点	線量率 (mSv/h)
A	8.9
B	12.4
C	36.5
D	170
E	640
F	28.3
G	56.9
H	63.5
I	410
J	560
K	96.6
L	26.0
M	8.01
N	5.1
O	4.66
P	300
Q	13.5

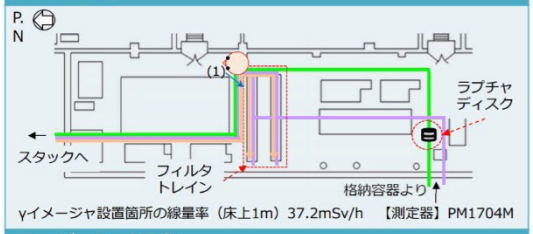
測定箇所②

γイメージャ設置箇所の線量率（床上1m）37.2mSv/h 【測定器】PM1704M

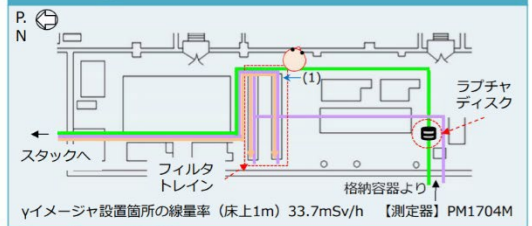
測定箇所③

γイメージャ設置箇所の線量率（床上1m）33.7mSv/h 【測定器】PM1704M

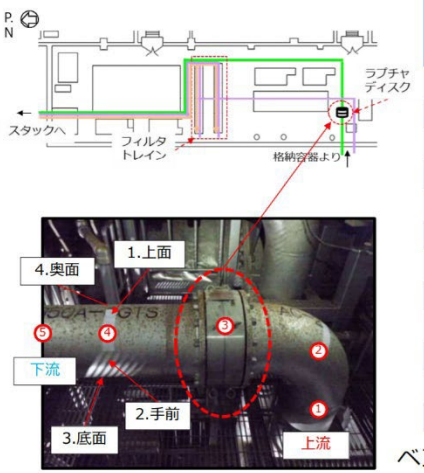
１０．２号機の測定結果（ラプチャディスク）

No.	表面線量当量率 (mSv/h) γ線	No.	表面線量当量率 (mSv/h) γ線
①-1	0.10	④-1	0.20
①-2	0.10	④-2	0.15
①-3	0.15	④-3	0.10
①-4	0.050	④-4	0.10
②-1	0.10	⑤-1	0.15
②-2	0.15	⑤-2	0.20
②-3	0.15	⑤-3	0.15
②-4	0.050	⑤-4	0.10
③-1	0.20		
③-2	0.25		
③-3	0.15		
③-4	0.050

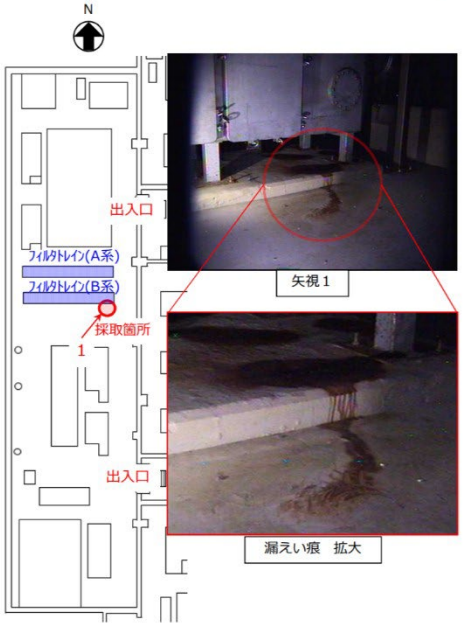
- 漏えい痕の位置より、フィルタトレインからの漏えいと推定(α汚染はなし)。
- 現時点で漏えいは発生しておらず、漏えい痕自体も湿った状態ではない。
- ただし、3/4号機同様フィルタトレイン内に汚染水が残存している可能性あり。
- また、1号機SGTS室調査においても、漏えい源は特定できないが軽微なα汚染を含む床面の汚染が確認されている。
- このような汚染情報は、今後の廃炉作業に活用する予定。

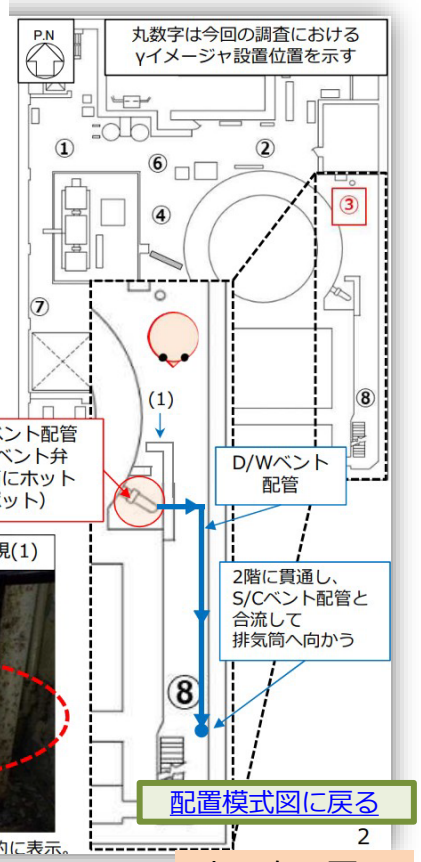
その結果、1号機3階では、AC系配管が設置されている遮蔽ブロック内側の床面で、200 mSv/hという表面線量率の高線量箇所（ホットスポット）が確認されました。この原因について東京電力は、水素発生に伴うD/W圧力上昇や高温の影響などにより、D/W内の気体がPCV貫通部又はD/Wベント弁から建屋側に漏えいし、遮蔽ブロック内側で凝縮して放射性物質が床面に付着した可能性が高いと推測しています。

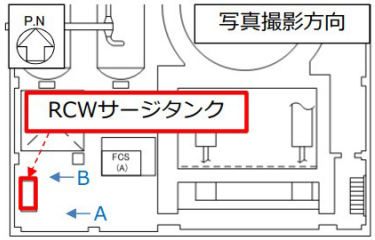
4階では、RCWサージタンク周辺の線量が高いことが確認されました。原因については原子炉格納容器床で核燃料デブリがRCW配管を破損させ、RCW系統に汚染が拡大したものと推定しています。また、周辺にガレキが散乱しており、今回使用した遠隔操作ロボットでは接近不可能な状況ということです。

測定箇所 No.	空間線量率 [mSv/h]
①	7.5
②	1.0
③	1.0
④	6.0
⑤	20
⑥	21

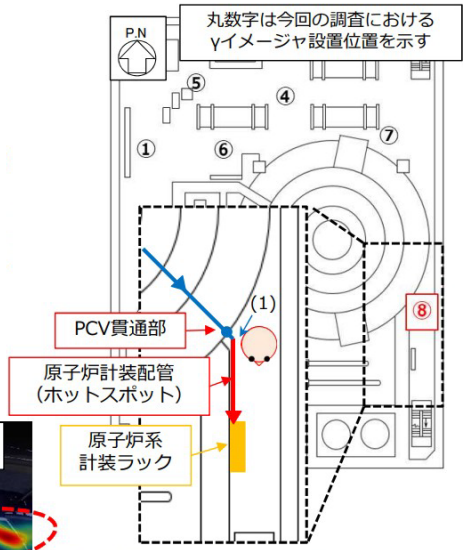
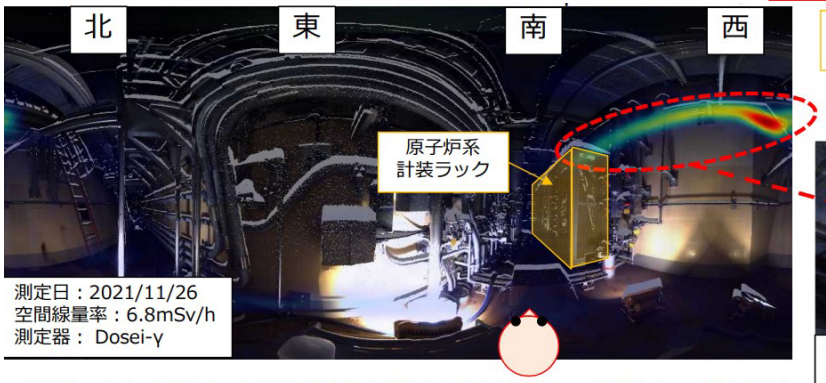
2号機2階では、使用実績のないCS（A系）配管で表面線量率15 mSv/hの、原子炉計装配管（原子炉圧力、原子炉水位）で10 mSv/hのホットスポットが確認されました。計装配管の高線量は原子炉内水を測定対象としているため、配管内に核燃料デブリと接触した原子炉内水または原子炉内で発生した気体が流れ込み、放射性物質が付着した可能性が高いそうです。

※画像内における線源強度の最大値（赤色）を基準とし、最大値の10%（青色）までの強度分布を相対的に表示。

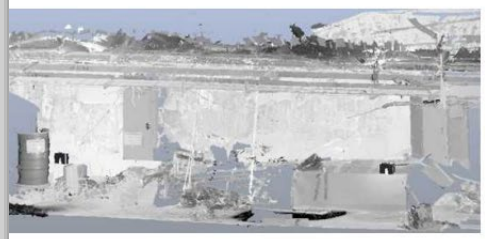
3階シェル壁北面（点群データ）

レーザースキャンによる原子炉建屋躯体の調査では、いずれも耐震性能の低下につながるような損傷、経年劣化の兆候（表面コンクリートの剥落や錆汁等）は確認されなかったとしています。

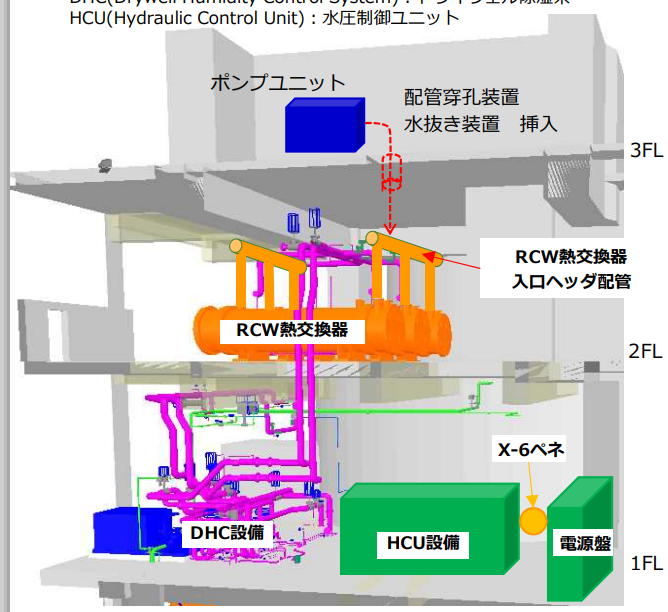
1号機R/B 1～3階南側 断面

東京電力によると、1号機原子炉建屋（以下、R/B）内の高線量線源であるRCWについて，線量低減に向けた内包水サンプリングに関する作業を10月より実施中ですが、配管内の滞留ガスの確認をしたところ水素を検出しました。また、当該配管内のエア分析の結果、事故由来の核種と考えられるKr85が検出されました。11月現在、今後の作業安全確保に向け当該配管の滞留ガスのパージ（窒素封入）を実施中とのことです。東京電力は、パージに伴うKr85のR/B内への放出については、敷地境界における実効線量の評価では低い値（約1.3×10^{-10} mSv）に留まるため、周辺公衆に与える放射線被ばくのリスクは極めて小さいと考えているとのことです。

①RCW熱交換器入口ヘッダ配管上面を穿孔する。
・電解穿孔※1による微小な孔を設け，配管内水素ガスの確認※2を行う。
・水素ガスがないことを確認後，穿孔作業(機械式)を行う。
②配管穿孔個所にサンプリング用ホースをRCW熱交換器の内部まで挿入する。
③サンプリング用ポンプユニットで採水する。

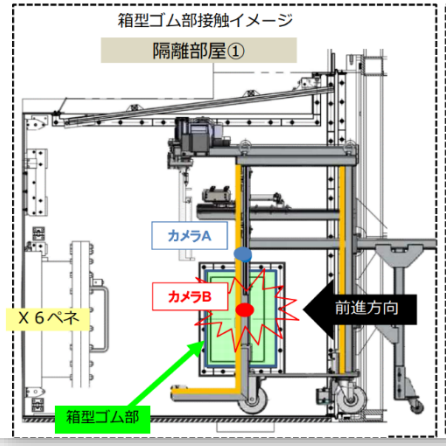
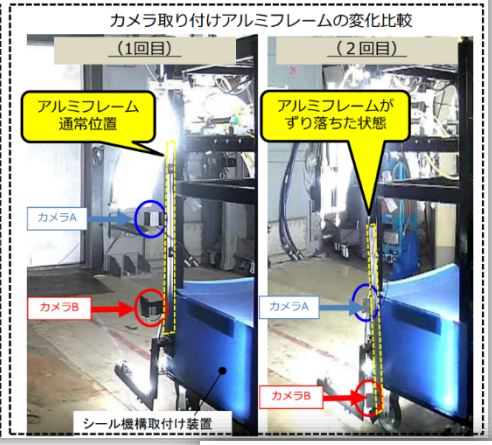
- X-6ペネ配管シール機構（上段）取付け作業（1回目）
  →床上約450㎜に設置しているカメラB（取付けブラケット養生あり）が箱型ゴムに接触し、カメラを取付けるアルミフレームがずり落ちた。
- X-6ペネ配管シール機構（上段）取付け作業（2回目）
  →カメラ取り付けアルミフレームがずり落ちた状態に気付かず作業を継続。そのため、カメラA（取付けブラケット養生なし）が箱型ゴムに接触する位置となり、箱型ゴムに接触。

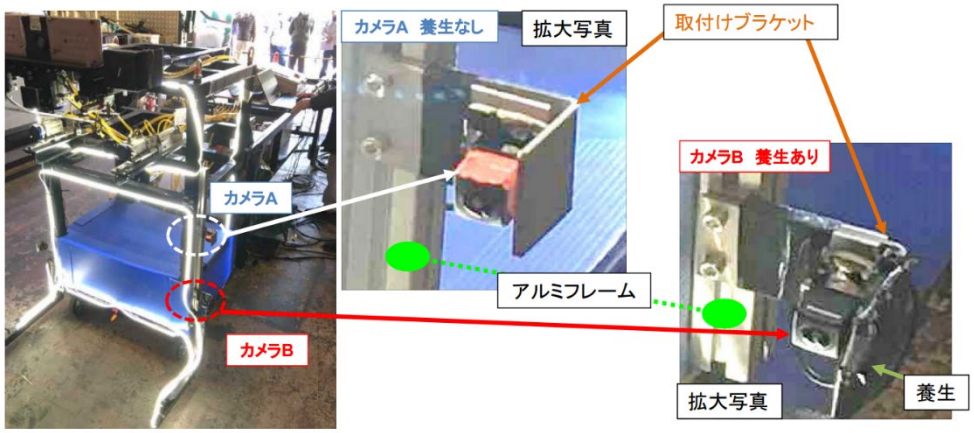
2．現場作業の進捗状況（隔離部屋① 損傷原因2/2）

- X-6ペネ配管シール機構（上段）の取付け作業において、カメラA、カメラBのブラケットが箱型ゴムに接触したことにより損傷させたものと考えられる。

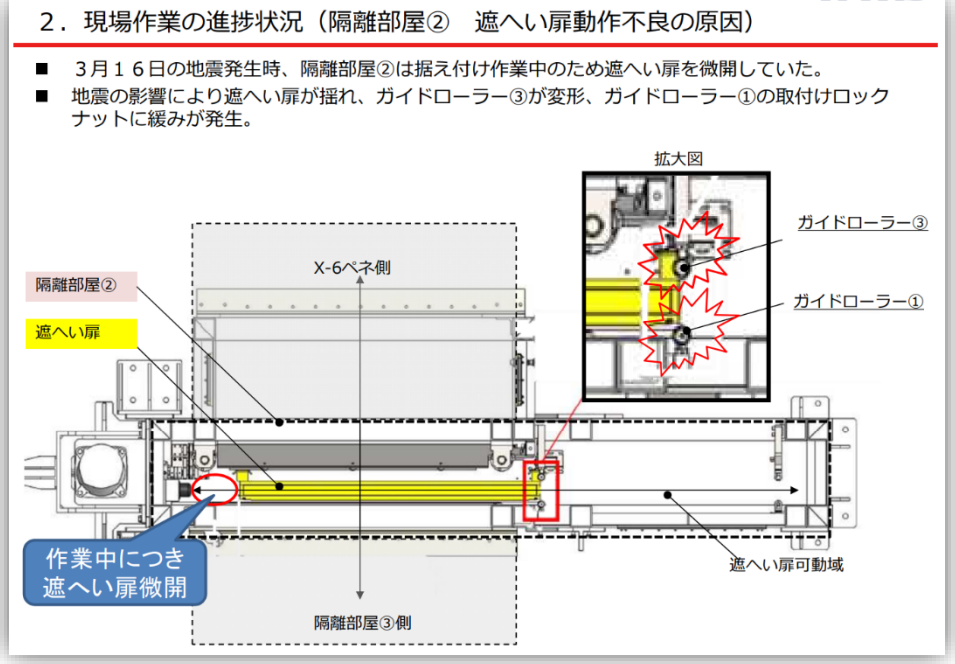
一点目はバウンダリとして当然備えなければならない気密性が保てないということです。この原因は下左図の箱形ゴム部の損傷ですが、東京電力は、その損傷は、隔離部屋へのX-6ペネ配管シール機構の取付け作業（下右図）において、同じフレームに取り付けられた2台のカメラのうち下のカメラB（養生あり）が箱形ゴムに接触しカメラ取付フレームがずり落ちましたが、それに気づかないまま作業を続行したため、ずり下がった上のカメラAの養生なしのブラケットが箱型ゴムに接触したことにより生じたものとしています（次ページ引用画像参照）。　（次々ページに二点目、遮へい扉動作不良）

そしてこの変形および緩みは、3月16日の地震発生時、隔離部屋②は据え付け作業中のため遮へい扉を微開していたため、地震の影響により遮へい扉が揺れ、ガイドローラー③が変形したために生じた、そしてさらに、ロックナットに緩みが生じた状態で遮へい扉の開閉確認を実施したため動作不良が発生したものと推定されています（下引用画像および次ページ引用画像参照）。

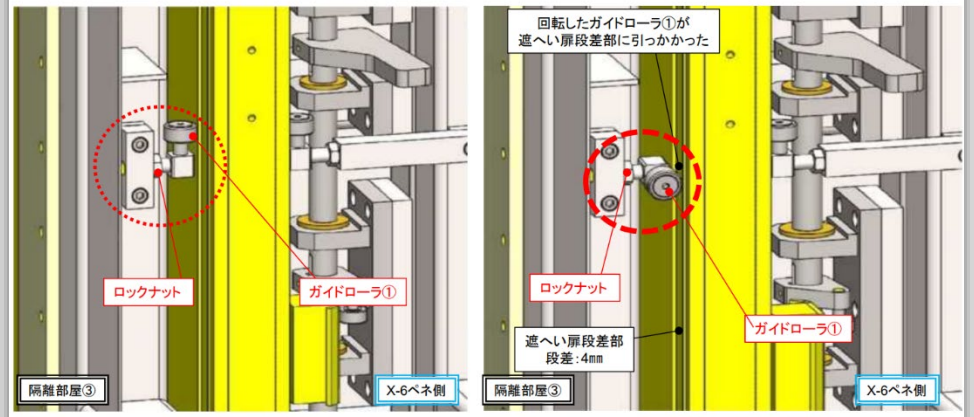
ロックナット通常設置状態　　ロックナット緩みがある状態

■ ロックナットに緩みが発生した状態で遮へい扉の開閉確認を実施したため動作不良が発生
