（短縮版） 核燃料デブリの取り出し準備

概要

このレポートは、基本的に表題の年月に東京電力、原子力規制委員会、経済産業省その他から発表された福島第一原発の現況に関する資料の要点などを、できる限り専門用語・略語を排してまとめ、理解に必要な最小限の解説を加えたものです。文中「イチエフ」とは、福島第一原発の略称です。

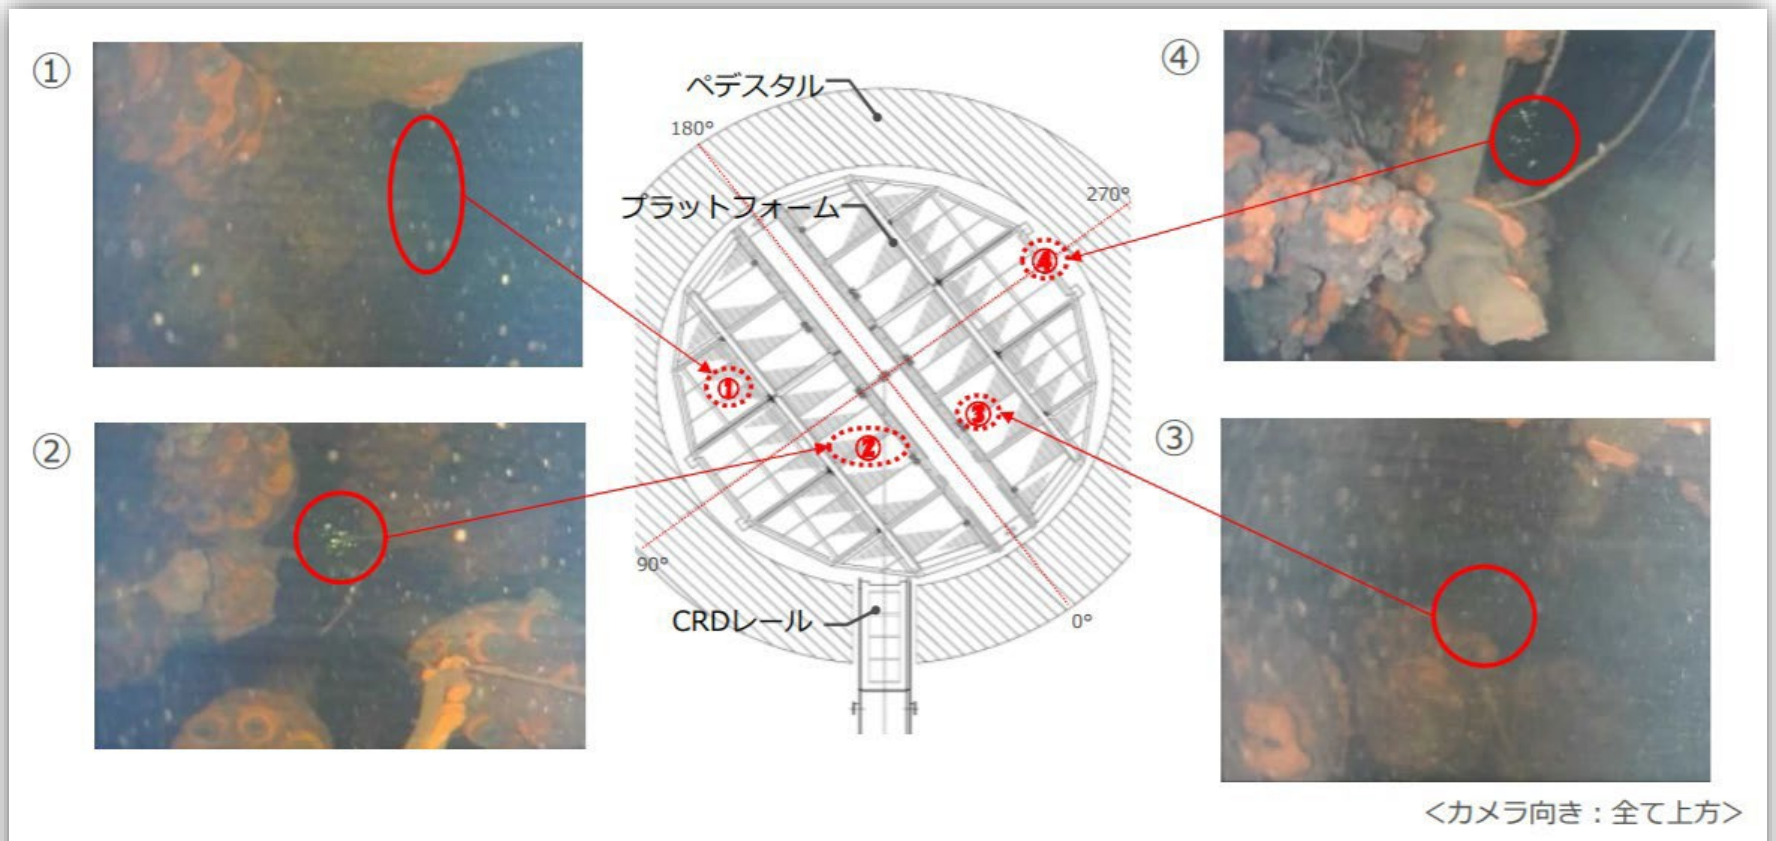
■ 水面の揺らぎが①～④で確認されたことで，RPV底部の損傷がRPV下鏡の中央部分だけではなく，外周部にも存在する可能性あり

■ペデスタル内壁270°付近で，ペデスタル内壁面にてケーブルが欠損している状況を確認
■ペデスタル内に落下してきた高温の溶融物が付着したことにより，欠損したものと推定

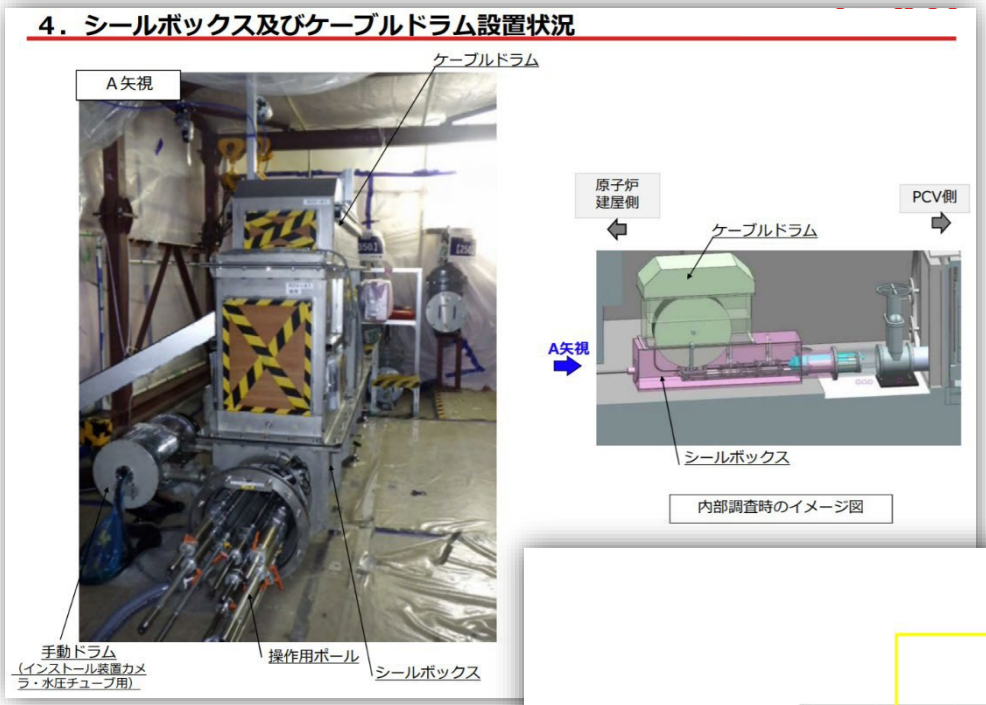
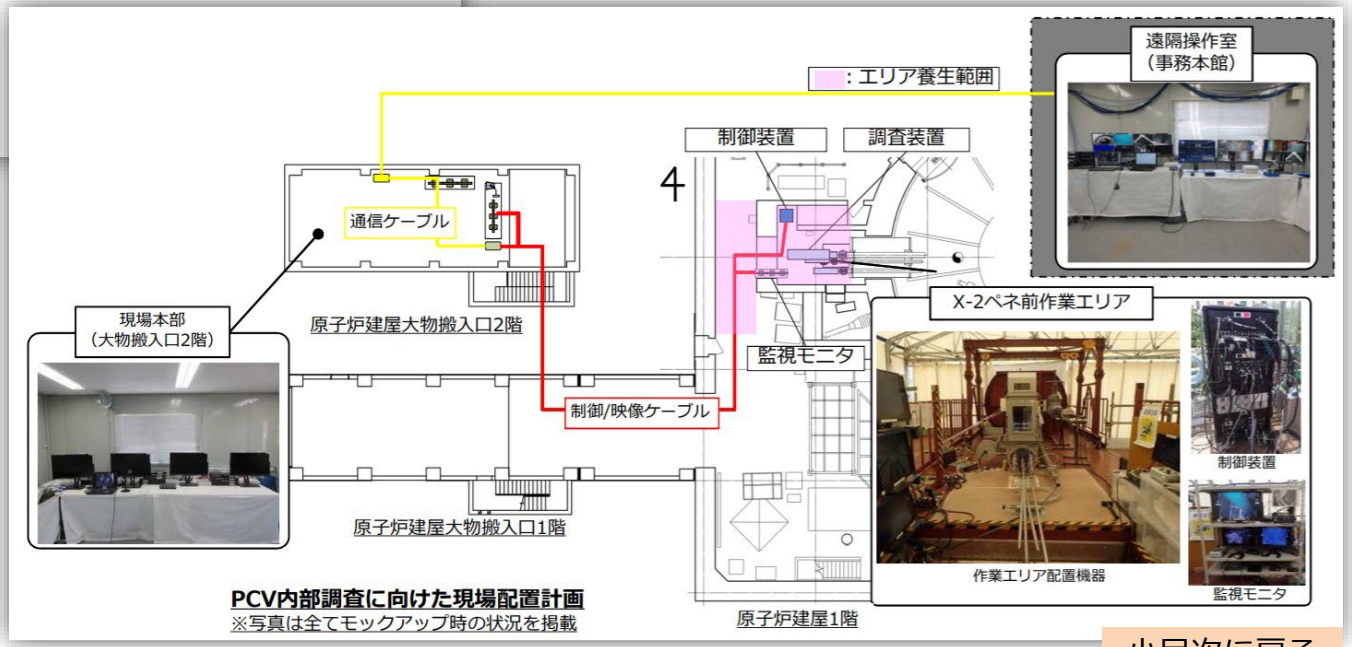
しかし、1月12日に、調査前の準備作業として、遠隔操作パソコンや監視用モニター、水中ROVやケーブルドラム等の調査装置に順次電源を投入したところ、水中ROVに内蔵されている線量データが正確に表示されず、また、水中ROVに複数（6台）搭載されているカメラのうちの1台のカメラモニターの現在時刻の表示が点滅し、時刻が止まってしまいました。

東京電力は、この状態で調査を開始しても、水中ROVが受けた放射線量を正確に計測できない可能性があることから、作業を一時中断しました。

1月12日現在、現在、原因の究明及び対策を検討しているところであり、原因が究明され対策が講じられたのち調査を再開するとしています。

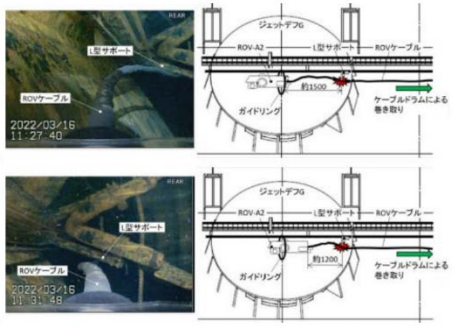
写真1.ケーブル被覆のしわの状況

② ケーブル被覆のしわが、調査時、ジェットデフレクターG付近にあるL型サポートに掛かり、ケーブル被覆が損傷（貫通）し、ケーブル被覆内に水が浸入　ジェットデフレクター⇒用語解説へ　L型サポート⇒用語解説へ

- 水中ROV-A2本体：損傷は確認されなかった（外観目視点検、漏えい確認）
- 水中ROV-A2のケーブル（外観目視点検、漏えい確認）：
  - ・水中ROV-A2本体から約2.5mまでの範囲のケーブル被覆にしわが多く発生
  - ・ケーブル被覆のしわの範囲内に損傷4箇所を確認、うち2箇所が被覆を貫通
- 調査（遊泳）中の状況（動画映像確認）：
  - ・ジェットデフレクター※3G付近のL型サポート※4にケーブルが掛かる

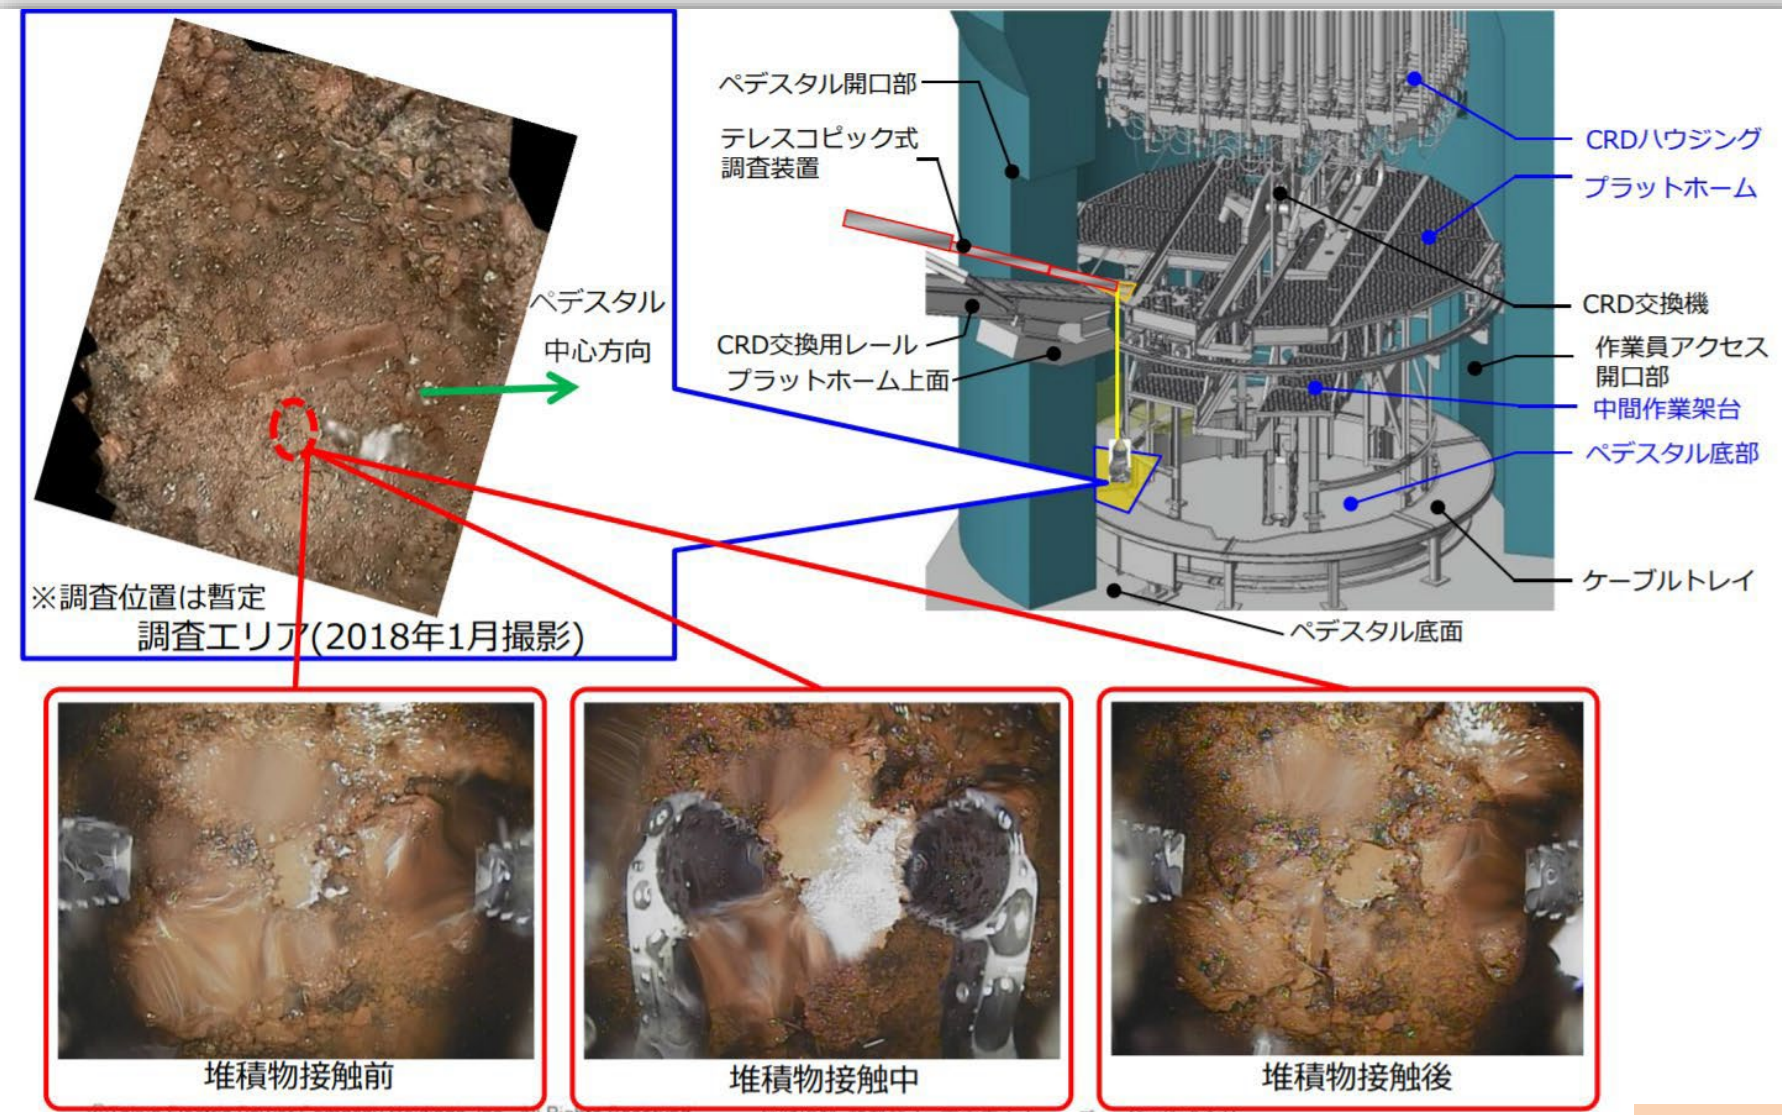
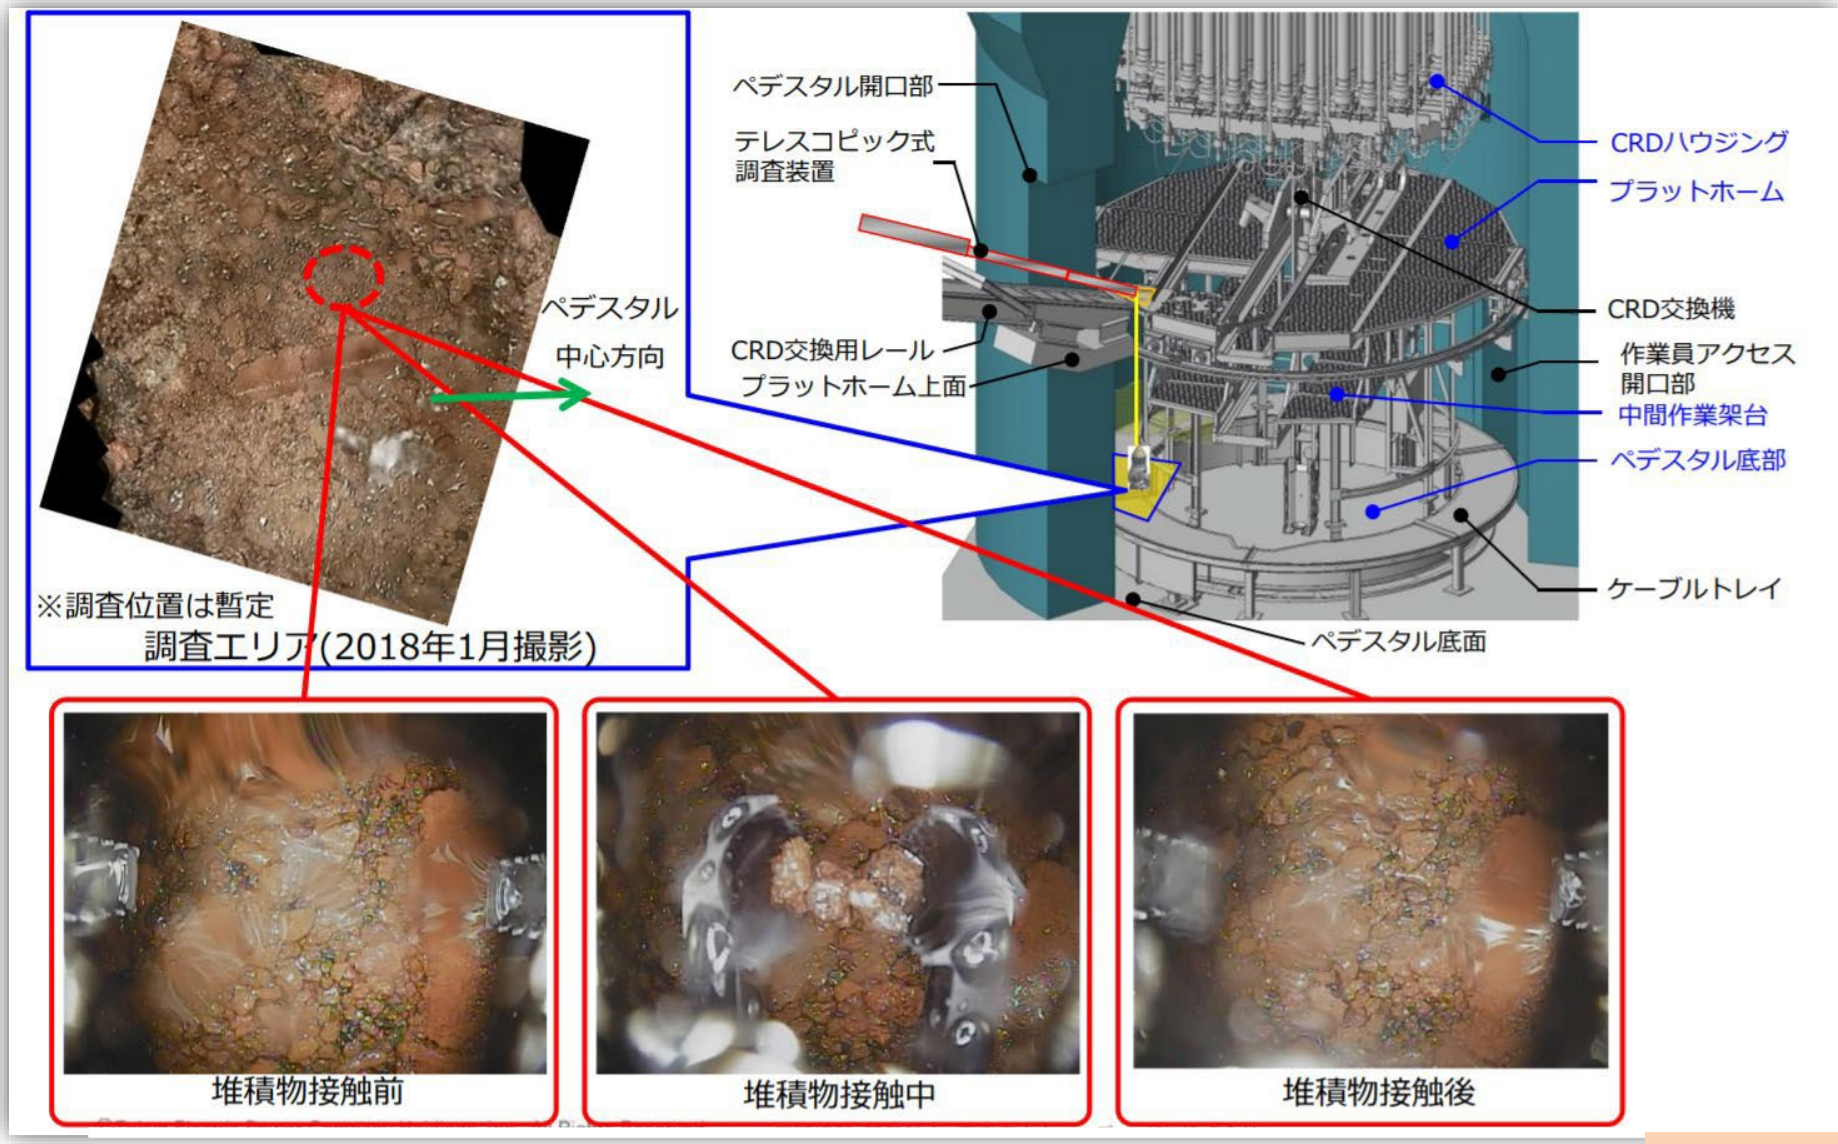
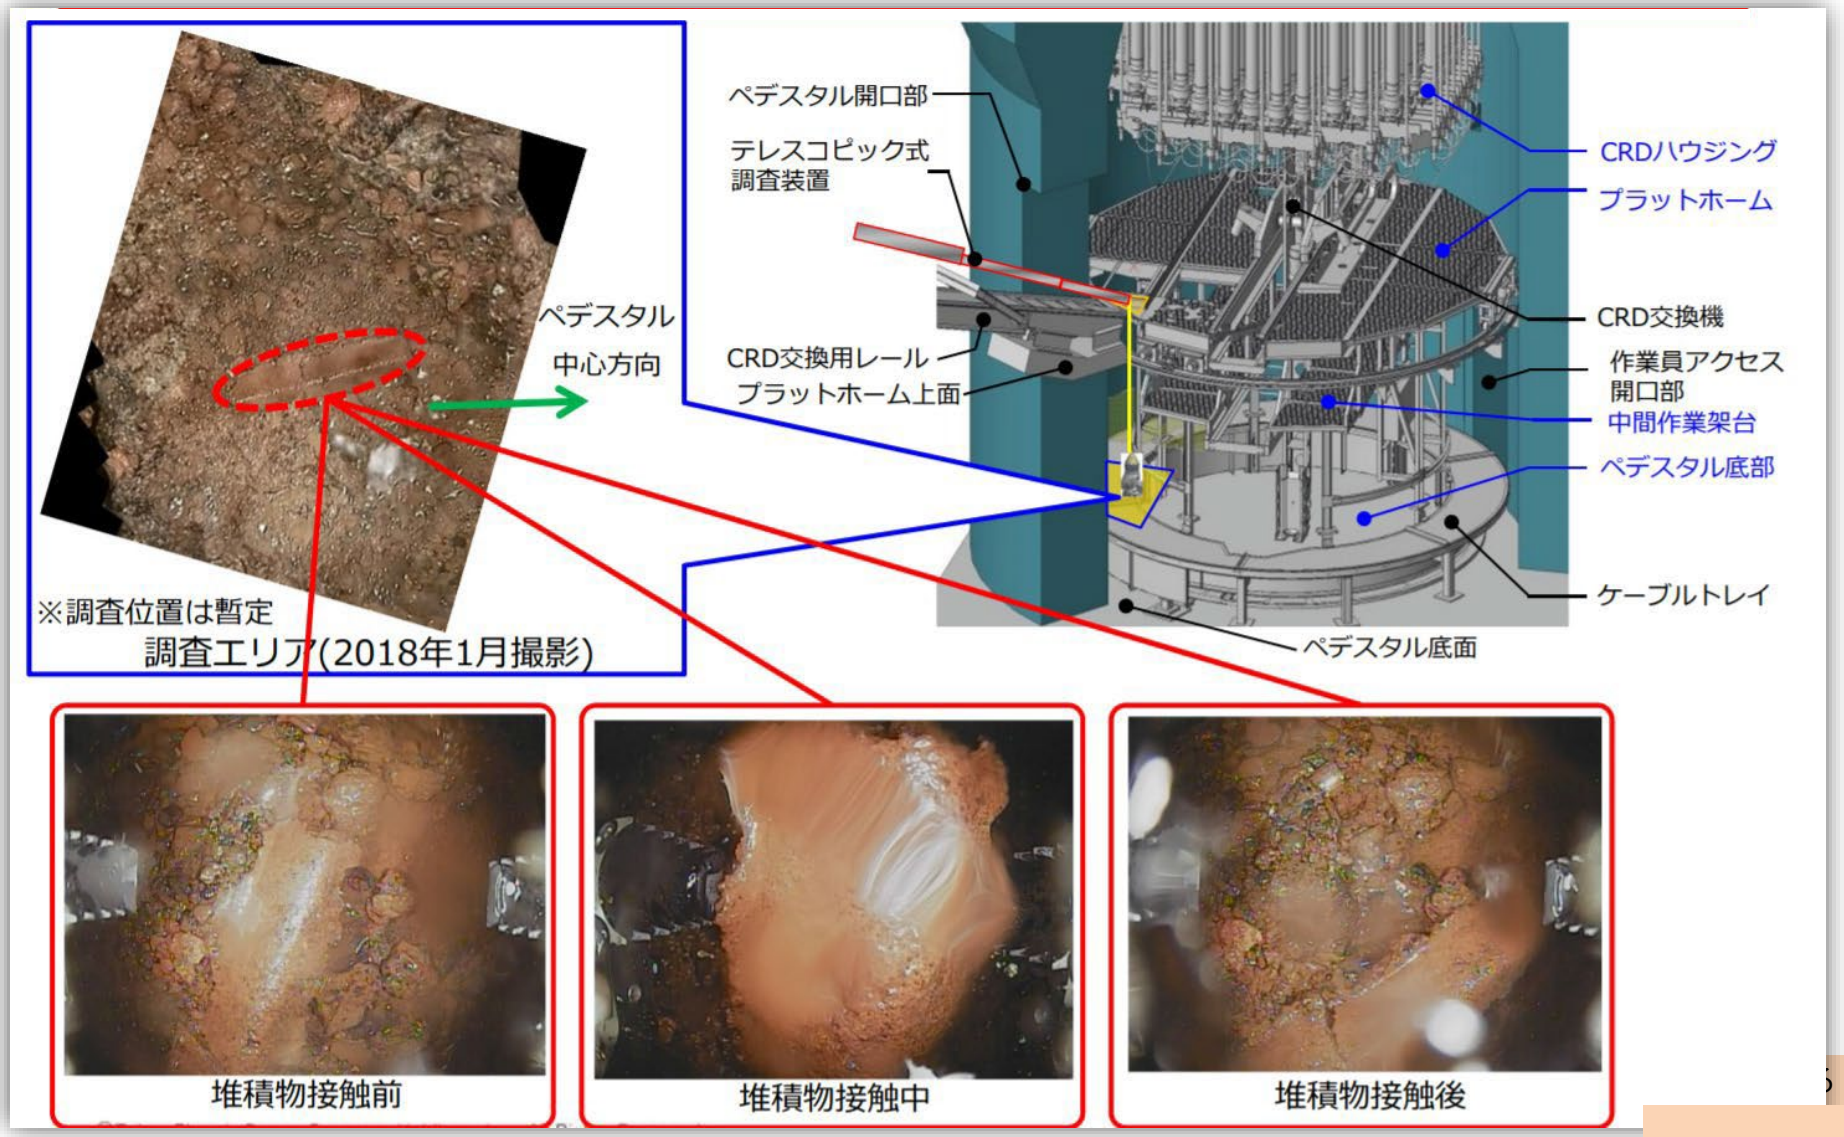
引き続く3つのページは、ペデスタル底部の3つの接触箇所での、接触前⇒中⇒後の撮影画像です。

ペデスタル
中心方向
※調査位置は暫定
調査エリア(2018年1月撮影)
ペデスタル開口部
テレスコピック式
調査装置
CRD交換用レール
プラットホーム上面
CRDハウジング
プラットホーム
CRD交換機
作業員アクセス
開口部
中間作業架台
ペデスタル底部
ケーブルトレイ
ペデスタル底面
堆積物接触前
堆積物接触中
堆積物接触後

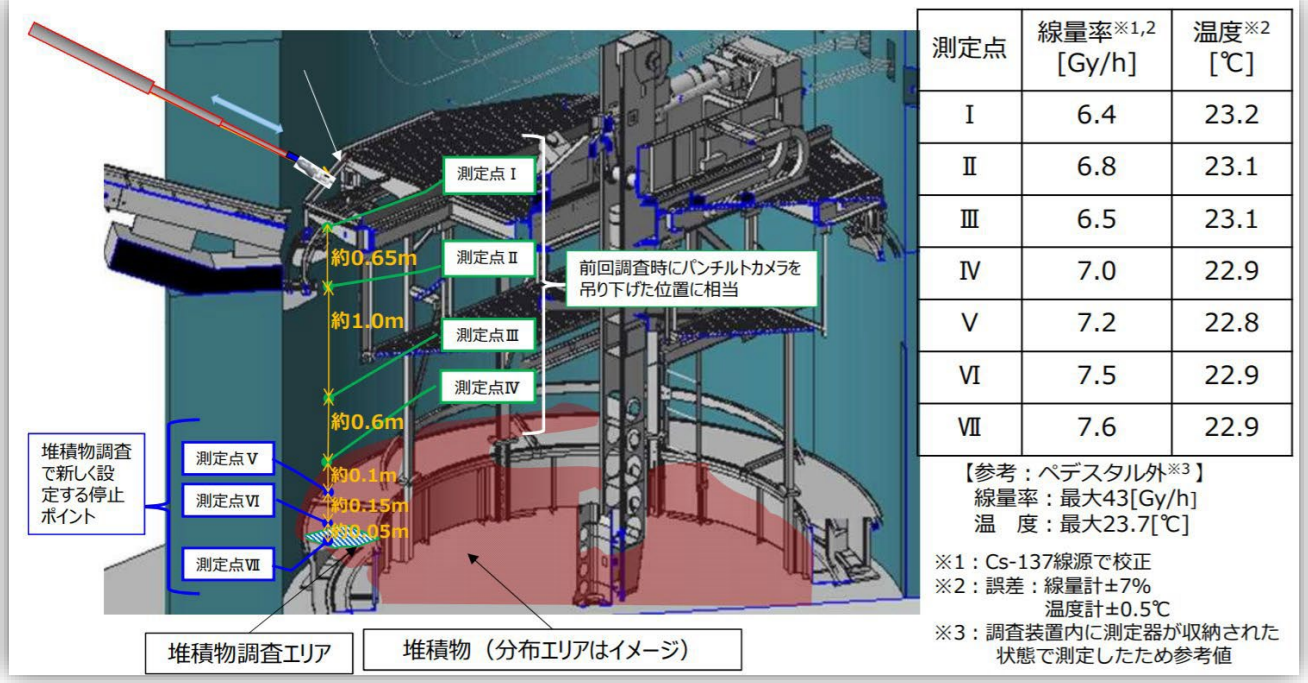
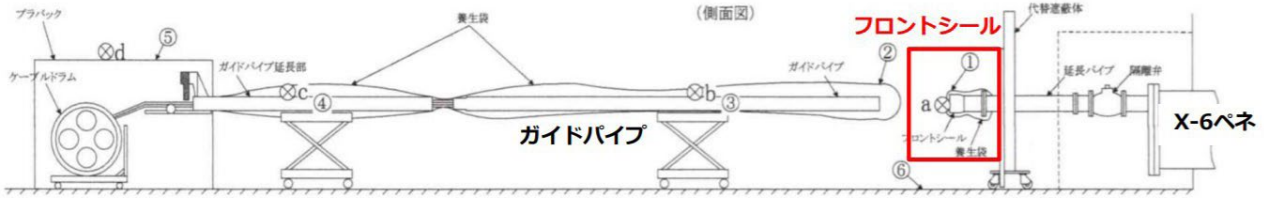
④ a 原子炉格納容器内部調査 実施結果について

東京電力によると、この調査において、温度については測定高さに係わらずほぼ一定の値であり、線量については、ペデスタル内において、ペデスタル底部に近づくと上昇する傾向が確認されました。

また線量は、前回調査と同様、ペデスタル外よりペデスタル内が低い傾向であることが確認されました。
さらに、前ページまでで公表した画像については、より分かりやすく伝えていくために、取得した映像からパノラマ合成を実施し、その際、赤色への偏りを低減するとともに、コントラストを強調することによりモヤを目立たなくさせる処理を実施してあるそうです。

測定点	線量率※1,2 [Gy/h]	温度※2 [℃]
Ⅰ	6.4	23.2
Ⅱ	6.8	23.1
Ⅲ	6.5	23.1
Ⅳ	7.0	22.9
Ⅴ	7.2	22.8
Ⅵ	7.5	22.9
Ⅶ	7.6	22.9

【参考：ペデスタル外※3】
線量率：最大43[Gy/h]
温　度：最大23.7[℃]

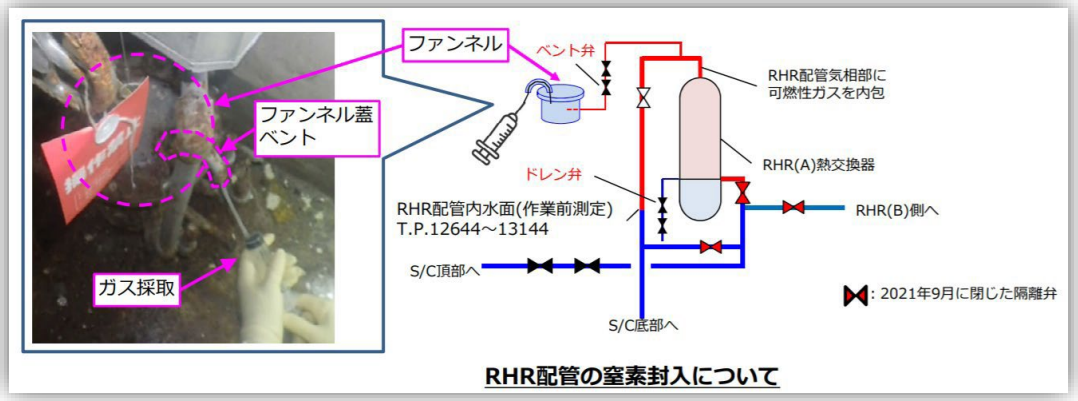
原子炉格納容器（以下、PCV）の耐震性向上を目指し、PCV水位を低下させるため2021年10月から開始されている取水設備設置工事は、使用する配管内に可燃性ガスが確認され、そこに事故由来の長半減期核種であるKr−85も含まれていることから中断しています。

東京電力は、今後の対応について、配管切断作業の安全確保のため，熱交換器・配管に滞留しているガスを抜き出し・置換する必要があるとしています。滞留ガスの抜き出し・置換作業の手順については、作業エリアであるRHR　⇒用語解説

熱交換器室1階のガス濃度、ダスト濃度の監視や換気も含めた資機材、手順の準備を整えた上で、RHR熱交換器ドレン弁から窒素を封入し、RHR配管ベント弁から配管内ガスを排出します。ガスパージ作業は2022年1月18・19・21日に行われ、可燃性ガスの濃度の低下が確認されました。

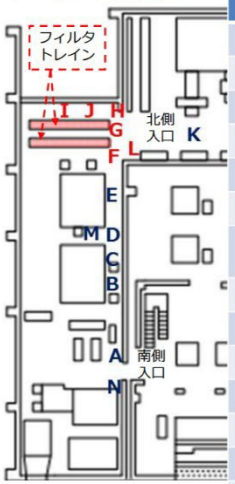
線量率測定箇所

測定点	線量率（mSv/h）
A	5.1
B	16.6
C	110
D	150
E	310
F	1050
G	2050 3050（床面）
H	1270
I	1620
J	1040
K	50
L	1060
M	160
N	6.76

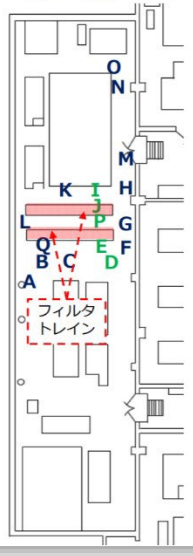
線量率測定箇所

測定点	線量率（mSv/h）
A	8.9
B	12.4
C	36.5
D	170
E	640
F	28.3
G	56.9
H	63.5
I	410
J	560
K	96.6
L	26.0
M	8.01
N	5.1
O	4.66
P	300
Q	13.5

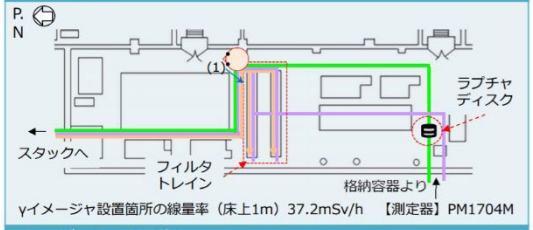
測定箇所②

γイメージャ設置箇所の線量率（床上1m）37.2mSv/h　【測定器】PM1704M

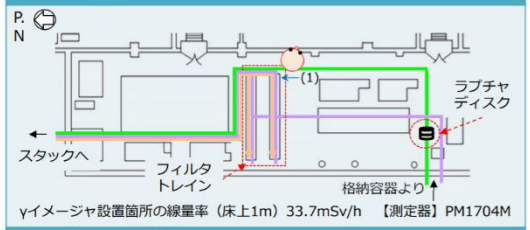
測定箇所③

γイメージャ設置箇所の線量率（床上1m）33.7mSv/h　【測定器】PM1704M

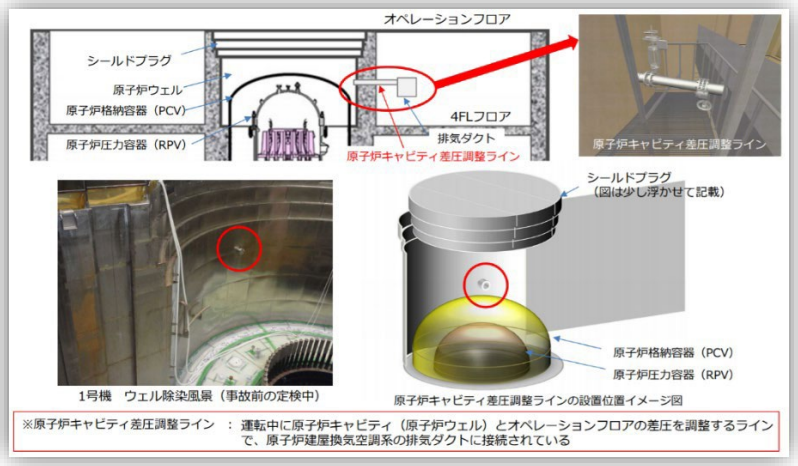
・原子炉キャビティ差圧調整ラインに設置される弁は開いており、排気ダクトへの直線上の部分が劣化している（その他の箇所に大きな劣化は見られない）。

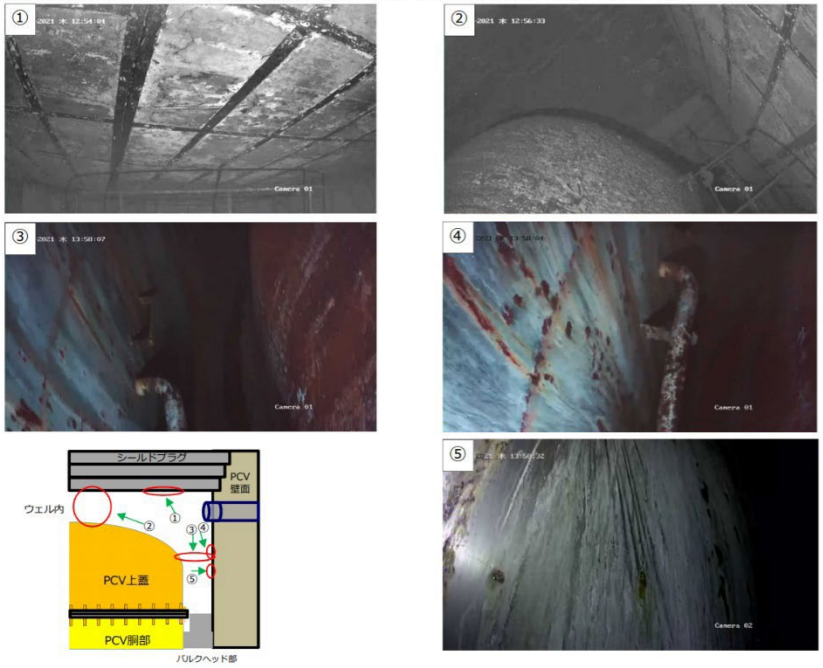
調査の結果、原子炉格納容器（以下、PCV）上蓋等に大きな損傷が無いことが確認されました。（次ページ引用画像）

■ ウェル内の状況をカメラにて確認した。（シールドプラグ、PCVヘッド、壁面等）

■ ウェル内の状況をカメラにて確認した。（バルクヘッド部、PCVフランジ部）

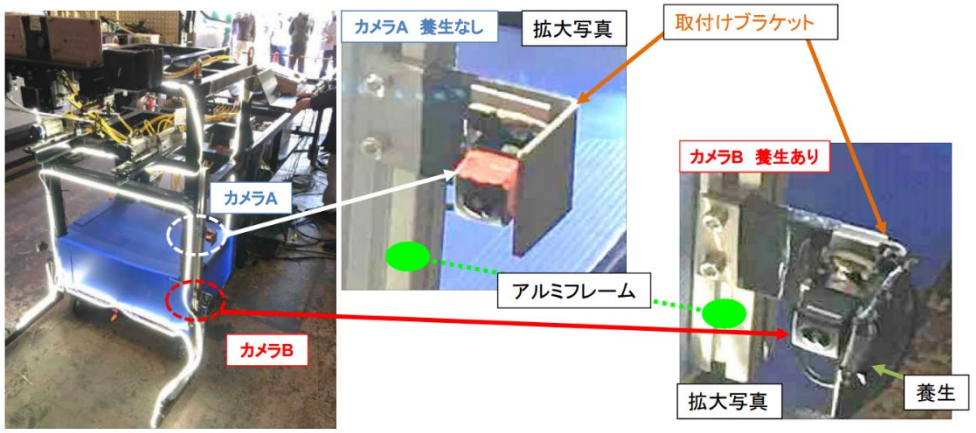
2．現場作業の進捗状況（隔離部屋①　損傷原因2/2）

一点目はバウンダリとして当然備えなければならない気密性が保てないということです。この原因は下左図の箱形ゴム部の損傷ですが、東京電力は、その損傷は、隔離部屋へのX-6ペネ配管シール機構の取付け作業（下右図）において、同じフレームに取り付けられた2台のカメラのうち下のカメラB（養生あり）が箱形ゴムに接触しカメラ取付フレームがずり落ちましたが、それに気づかないまま作業を続行したため、ずり下がった上のカメラAの養生なしのブラケットが箱型ゴムに接触したことにより生じたものとしています（次ページ引用画像参照）。　　（次々ページに二点目、遮へい扉動作不良）

- X-6ペネ配管シール機構（上段）の取付け作業において、カメラA、カメラBのブラケットが箱型ゴムに接触したことにより損傷させたものと考えられる。

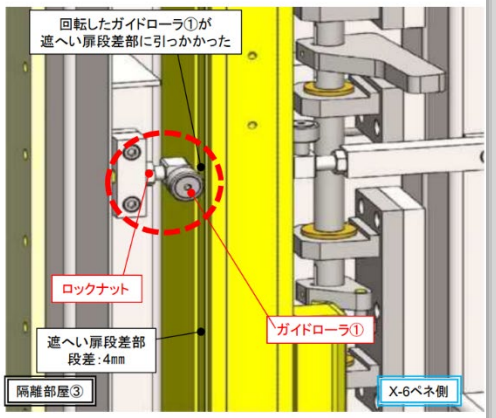
2．現場作業の進捗状況（隔離部屋②　遮へい扉動作不良）

■ ロックナットに緩みが発生した状態で遮へい扉の開閉確認を実施したため動作不良が発生
