使用済み核燃料プール対策　2023年4月

概要　1・2号機原子炉建屋5階の使用済み燃料プール内にある計1007**体の使用済み核燃料の取り出しに係る最大の課題は、取り出しに向けた作業時の、放射性物質の環境への漏えいの抑制**です。

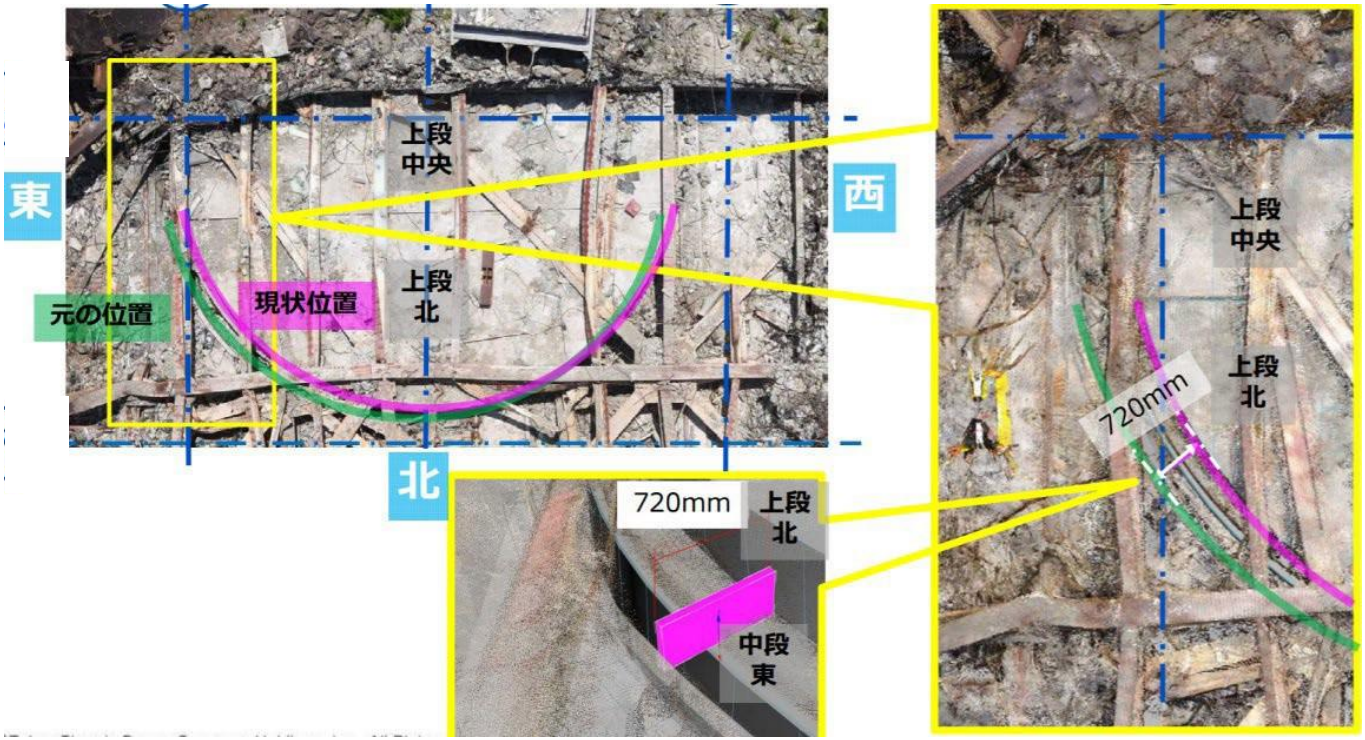
① ウェルプラグのずれ状況（オペレーティングフロア上の位置情報）について

「上段・北」は、西よりに720 mmずれています（下図参照）。

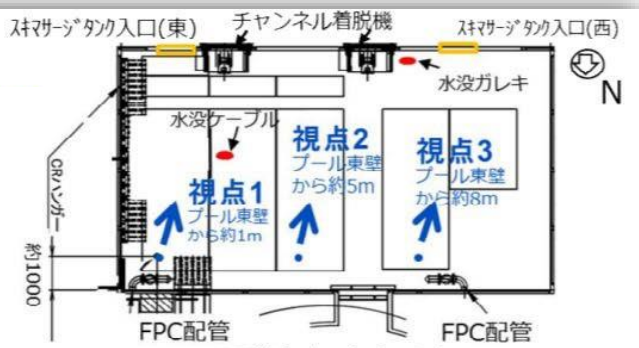
2019年9月27日には、水深1 mでの調査が行われました。
その結果、使用済み核燃料プール（SFP）水深1 mの範囲では、水没ケーブル及び水没ガレキを確認しましたが、東京電力によると、SFP養生設置の計画に支障となるものではないそうです。
また燃料ラック上では、3号機SFP内で確認されたコンクリートハッチのような重量物がないこと、パネル状や棒状のガレキが燃料ラック上に点在していることが確認されました。

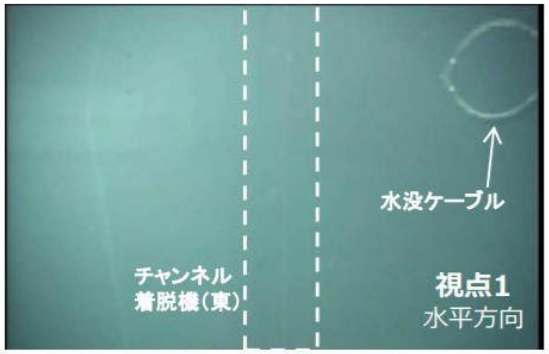
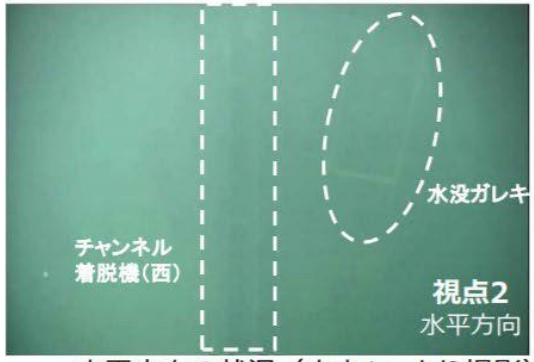
2019/9/27 撮影

水平方向の状況（水面上）

水平方向の状況（水中1mより撮影）

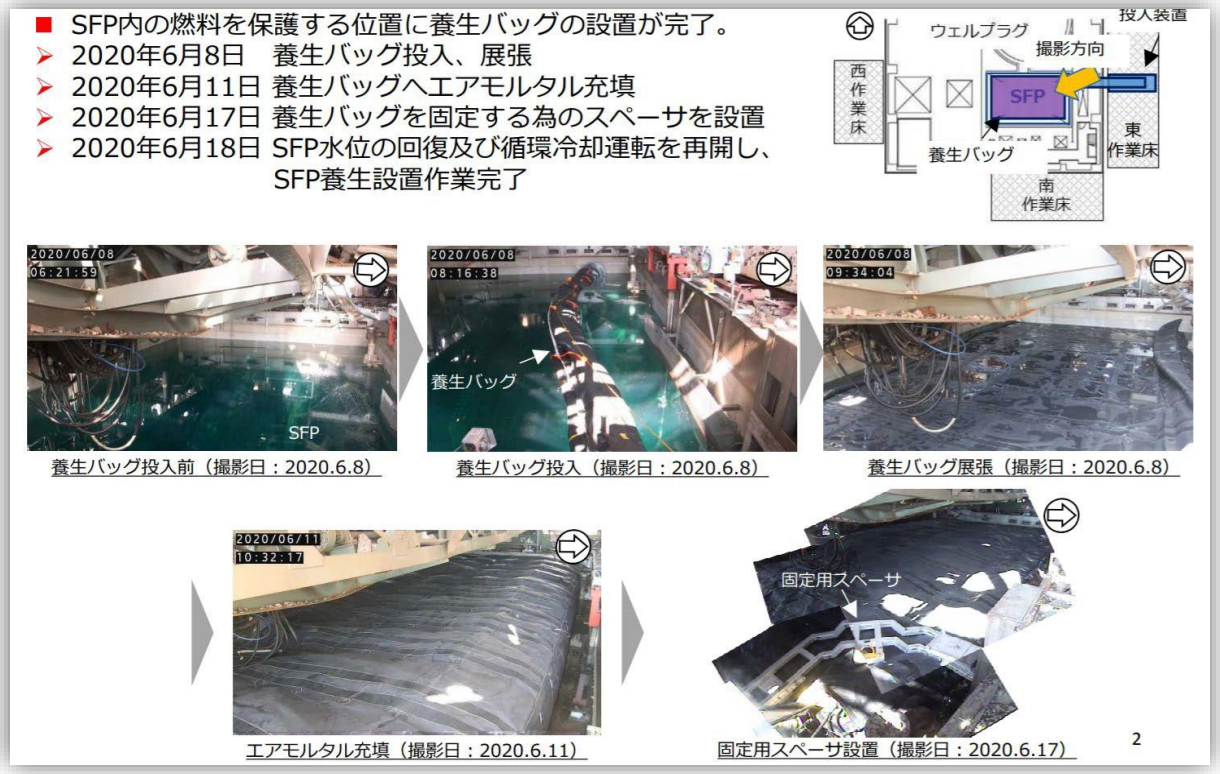
2020年6月18日、使用済み核燃料プール（SFP）保護体（養生）の設置作業が完了しました。
この作業に伴い、5月29日午前9時からSFP循環冷却系の運転を停止し、また30日からSFP水位を低下させていました。6月18日、作業の完了に伴いSFP循環冷却系の運転を再開し、SFP水位がオーバーフロー水位付近にあること、およびSFP循環冷却系の運転状態に異常のないことが確認されました。運転再開後のSFP水温度は、循環冷却系運転停止期間終了時点で約 41.4℃と推定されていましたが、運転再開後のSFP水温度は36.4℃でした。

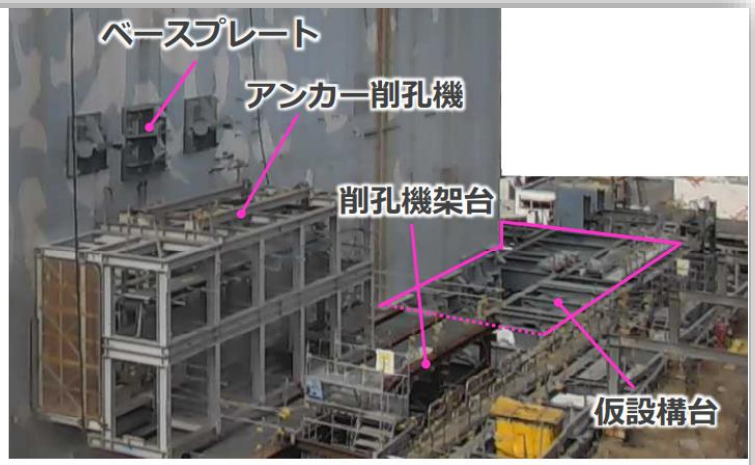
現場状況（北西面）
（撮影：2023年2月9日）

アンカー削孔状況（東面）
（撮影：2023年2月9日）

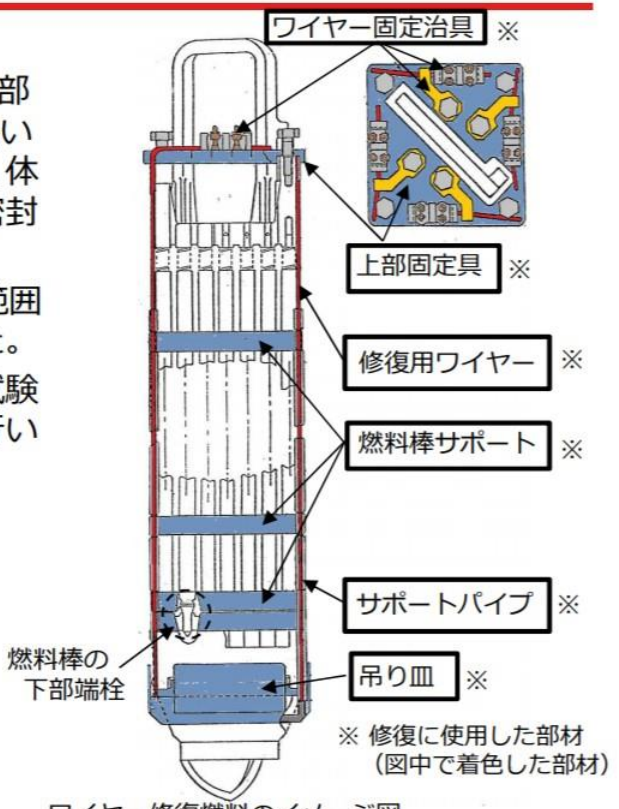
【参考】2号機に保管している非健全燃料について

- 2号機SFP内には1981年に取扱中の落下により結合燃料棒*1の下部端栓*2が折損して吊上げ不可となり、翌年、燃料取扱機で取り扱いができるよう、ワイヤー等で一体化して修復した燃料集合体が１体保管されている。なお、当該燃料は外観点検等により被覆管の密封性には影響ないことが確認されている。
- 今回の調査で当該燃料の上部を観察し、水中ROVで視認できる範囲で修復用ワイヤーの断線や固定治具の外れがないことを確認した。
- 当該燃料の取扱い方法は、現在実施中の修復用ワイヤーの腐食試験結果を踏まえて検討するとともに、取扱い前には吊上げ試験を行い吊上げ可能であることを確認する予定。

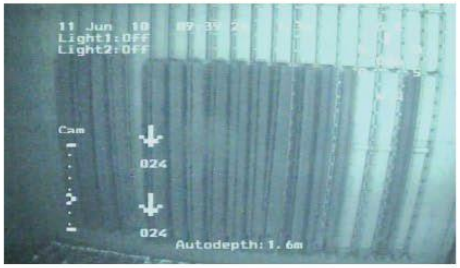
キャスクピット底部の様子

- キャスクピットの梁に変形はなし
- 底部に砂状の堆積物が確認されたものの、他に大きな干渉物等はなかったことから、燃料取り出しへの影響は小さい。

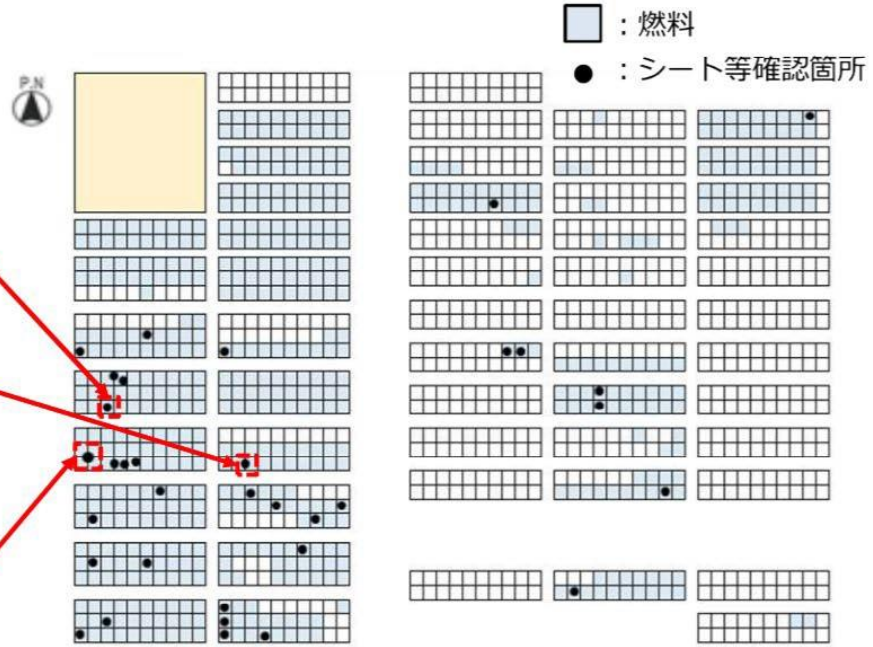
2号SFP内においてシート等が確認された箇所

- 燃料ハンドルに変形はなし
- 燃料上の一部に薄い塗膜片もしくはシート類が確認されたが、いずれも軽量なものと推定され、除去可能なため、燃料取り出しへの影響は小さい。（6ページ）
- 白色堆積物は、震災時の海水注入の影響でAl合金製燃料ラックに生成したもので３号も同様に確認されており取り出しに支障はない。

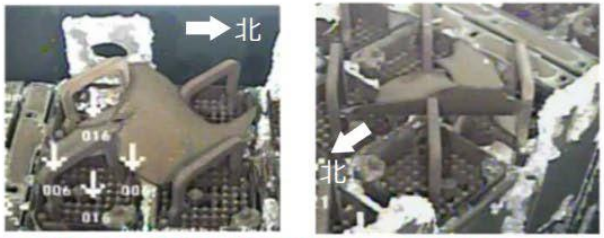
<確認された最大のシート類>

・寸法：約２００×２５０mm
・厚さ：約１.５mm

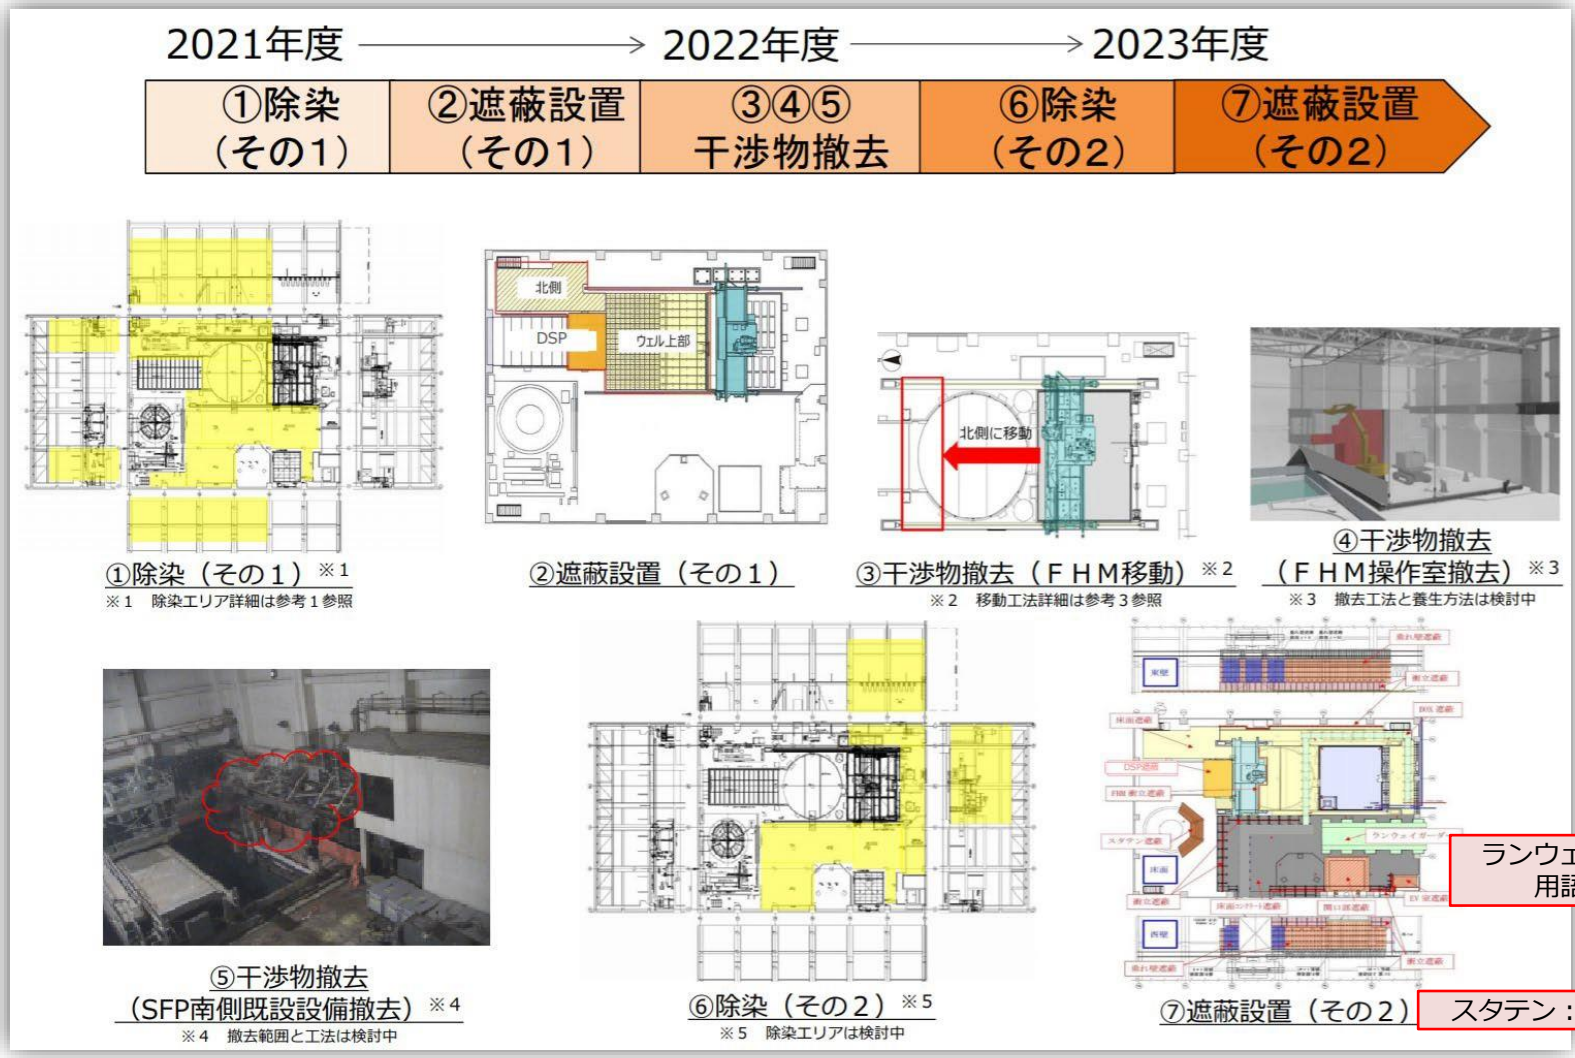
遮蔽設置範囲図

- ■：鉄板遮蔽厚さ
  - ウェル上：250mm
  - 床面：80mm
  - 壁面：40～60mm
- ■：コンクリート遮蔽厚さ
  - 床面：200mm
- ●：ITV配置箇所
- ■：アクセス通路

- 2018年度に実施したオペフロ調査結果から，遮蔽体設置工法及び除染の仕様について現在詳細な検討を進めている。
- 除染及び遮蔽設置後の評価結果より，原子炉建屋内の有人作業は限定的な作業ではあるが，可能であると評価している。想定している有人作業は以下の通り。 SFP：用語解説へ
  - 設備設置時：SFP近傍へのITV及び照明設置，非常用注水配管設置，ランウェイガーダ設置
  - 設備不具合時：ITV故障，燃料取扱機油圧系統不具合等 ランウェイガーダ：用語解説へ
- 今後実施する線量低減作業時にホールドポイント（除染・遮蔽完了後等）を設け，線量低減効果の確認を行い，追加線量低減対策の要否を検討する計画。 ITV：用語解説へ

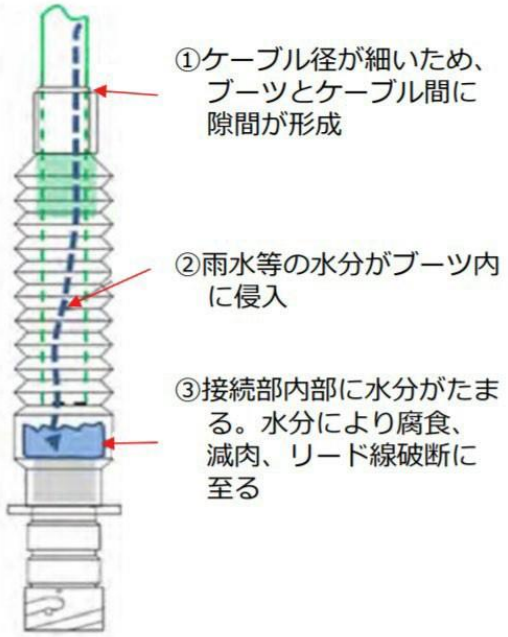
①接続部外観

損傷メカニズム（推定）

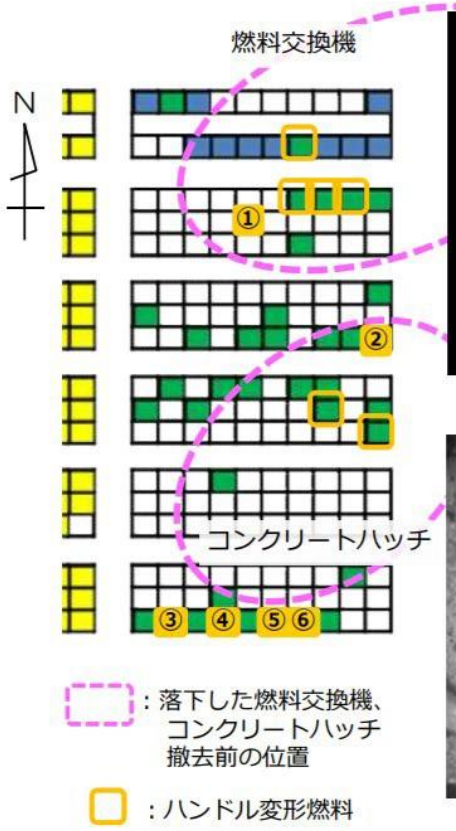
⑬ 3号機ハンドル変形燃料の確認 i

- 落下した燃料交換機やコンクリートハッチがあったエリアのガレキ撤去が進捗した結果，ハンドルが変形した燃料を6体確認。
- 2015年に確認された6体を含め，これまで確認されたハンドル変形燃料は計12体。

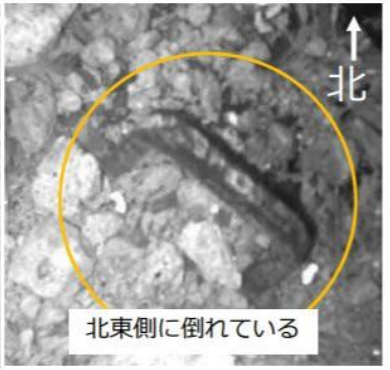
①：撮影日2019/11/13

今回確認されたハンドル変形燃料

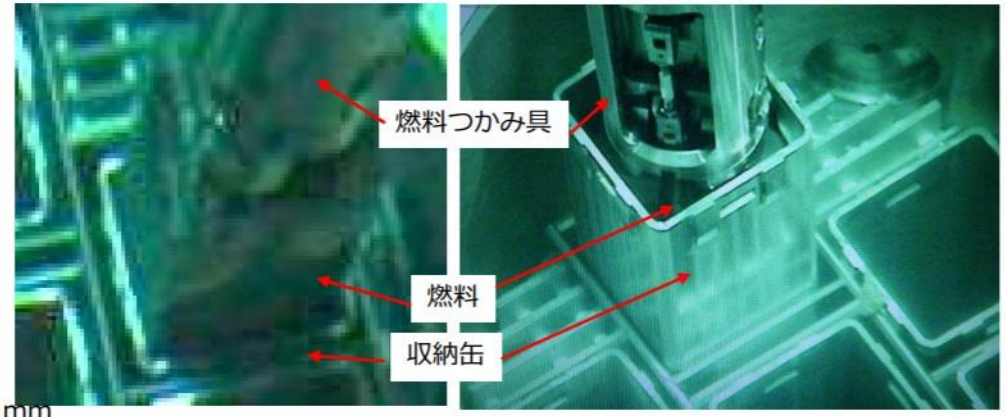
【参考】収納缶の引っ掛かりについて

概　要	• 2/15 共用プールにて、構内輸送容器からラックへ燃料取り出しを実施していたところ、1体の燃料について収納缶と外れない事象が発生（燃料を吊り上げると収納缶も一緒に吊り上がる）それ以外の6体の燃料はプール内ラックに取り出しを完了。 • 2/16 収納缶の引っ掛かりに対し治具による解除を試みたが解除できなかった。
原　因	✓ 構内輸送容器による燃料輸送時にチャンネルボックスの外表面と収納缶内表面間に瓦礫が挟まることにより燃料吊り上げ時の抵抗が増加したと推定。
対　応	✓ 配備済の収納缶用の吊り治具を用いて、収納缶ごと専用のラックに収納する。 ✓ 吊り治具の使用にあたり、FHMのインターロック設定の確認と事前の取り出し訓練を行う。 ✓ 燃料を収納缶ごとラックへ取り出し後，予備の収納缶を構内輸送容器に設置し，燃料取り出しを継続
備　考	燃料は構内輸送容器に装填していること、構内輸送容器は転倒防止台座に固定していることから外部への影響は無い。

通常時の取り出し状況　　引っ掛かりの状況

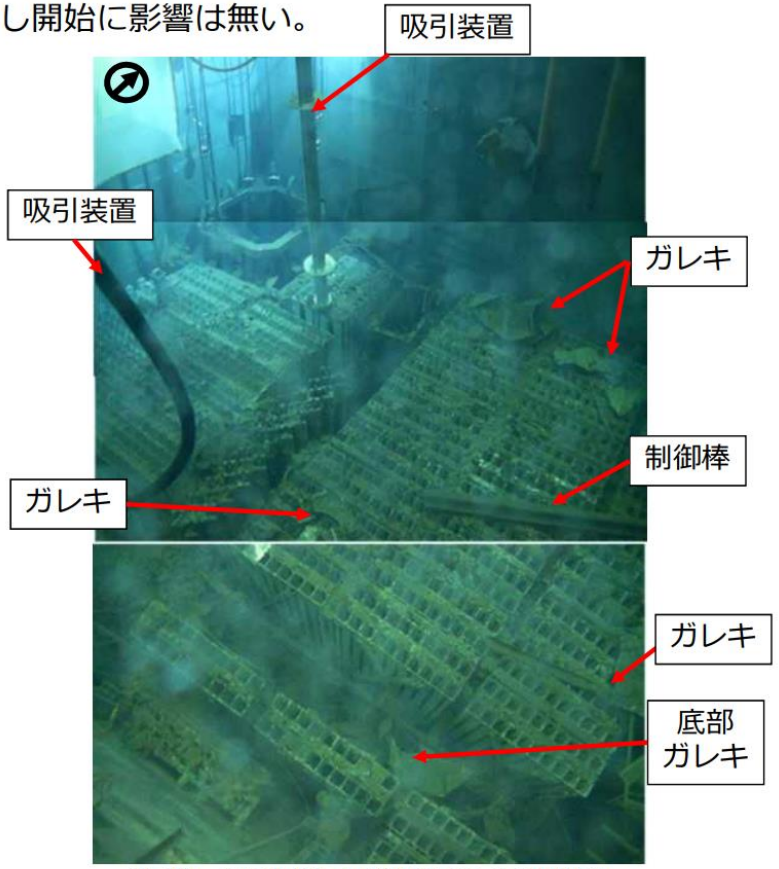
3号機 SFP内高線量機器配置図（資料による確認）

■ 現在の状態においても高線量機器取り出し開始に影響は無い。

主な高線量機器	数量
：使用済制御棒	27本
：未使用制御棒	4本
：チャンネルボックス	14本
：チャンネルファスナ	1式
：中性子検出器	1式
：フィルタ他※1	1式

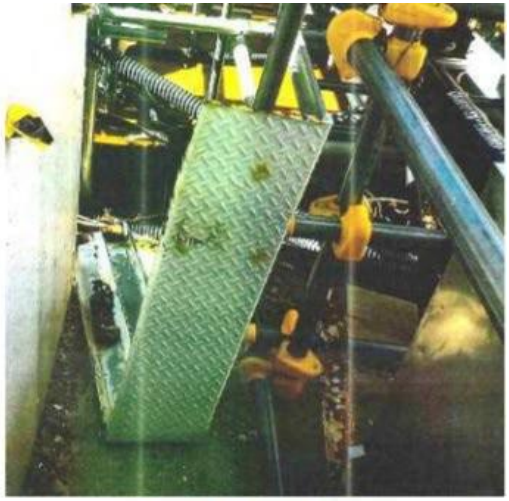
メンテナンス用の足場があった箇所
（地上約76m）

東京電力によると、2019年1月9日午前11時45分頃、4号機廃棄物処理建屋周辺において、東京電力社員が鉄板（約25 cm×約180 cm,厚さ約6 mm,重量約22 kg）の落下物があることを確認しました。

そしてこれは、3/4号機排気筒の地上から高さ約76 mにあるメンテナンス用の足場材が落下したものであると判断しました。 臨時点検に戻る

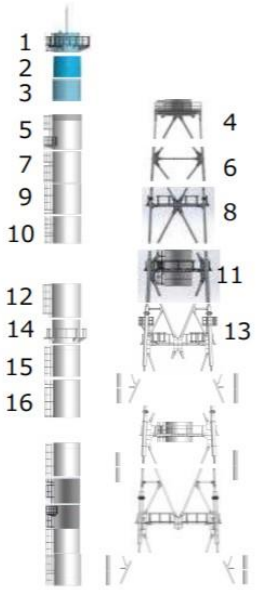
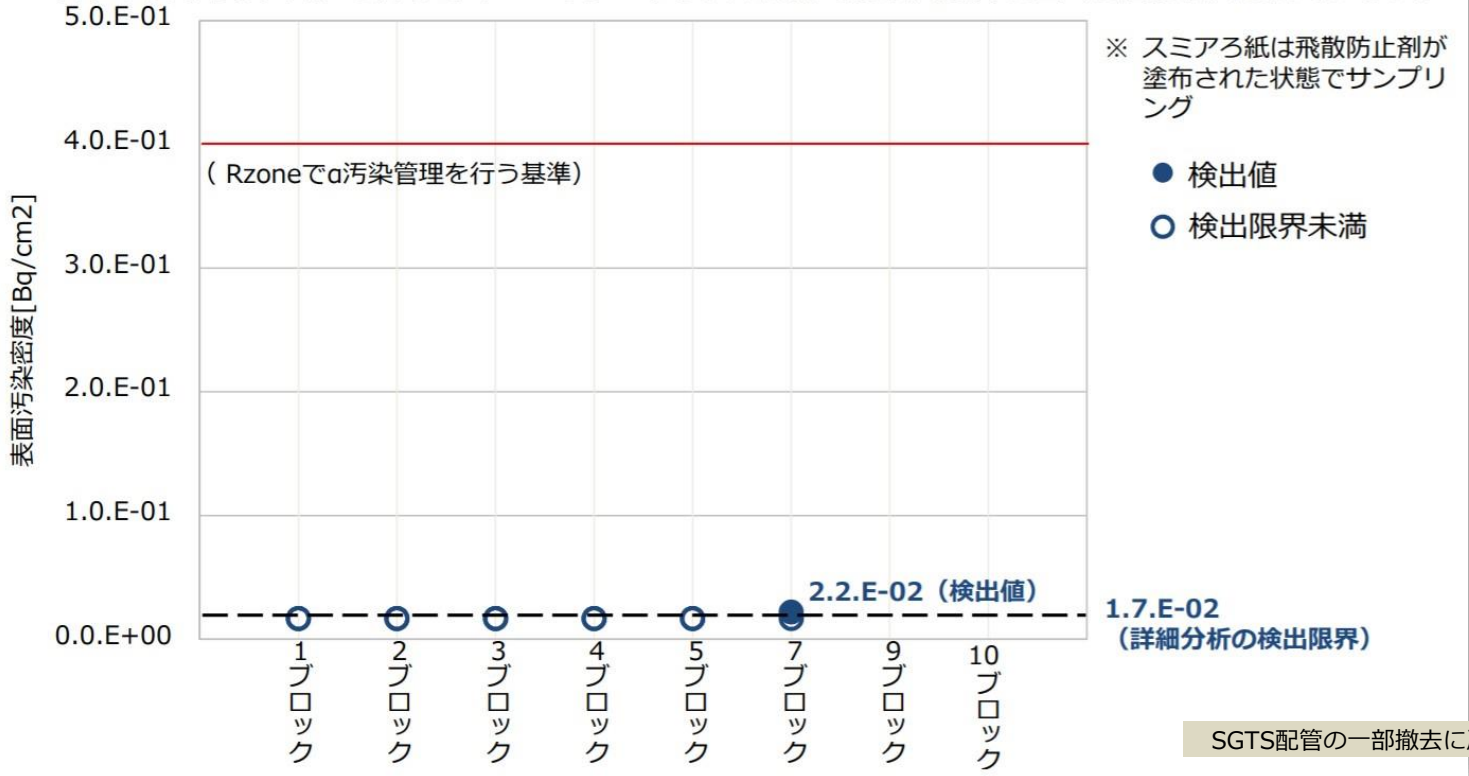
部位	表面汚染密度 [Bq/cm²]※2			
	筒身内部（右下図⊗）			
	東	南	西	北
1	4×10^{1}	7×10^{0}	2×10^{2}	6×10^{2}
2	2×10^{2}	8×10^{0}	1×10^{1}	2×10^{1}
3	2×10^{0}	2×10^{0}	3×10^{1}	2×10^{1}
4	3×10^{1}	3×10^{1}	2×10^{2}	2×10^{2}

部位	α核種の表面汚染密度 [Bq/cm²]※3			
	筒身内部（右下図⊗）			
	東	南	西	北
1	$<1\times10^{-1}$	$<1\times10^{-1}$	$<1\times10^{-1}$	$<1\times10^{-1}$
2	$<1\times10^{-1}$	$<1\times10^{-1}$	$<1\times10^{-1}$	$<1\times10^{-1}$
3	$<6\times10^{-2}$	$<6\times10^{-2}$	$<6\times10^{-2}$	$<6\times10^{-2}$
4	$<6\times10^{-2}$	$<6\times10^{-2}$	$<6\times10^{-2}$	$<6\times10^{-2}$
