S.V. 核燃料デブリの取り出し準備　2023年6月

概要　約880トンと推定される1～3号機の核燃料デブリ（以下、デブリ）参照 の取り出し（準備）に係る当面の目標は、2号機では、2022年度中から2023年度後半に延期された数グラム程度のデブリの試験的取り出しです。その後数年間にわたるデブリの性状分析等を経て、2026年度以降に段階的に取り出し規模を拡大するとされています。参照

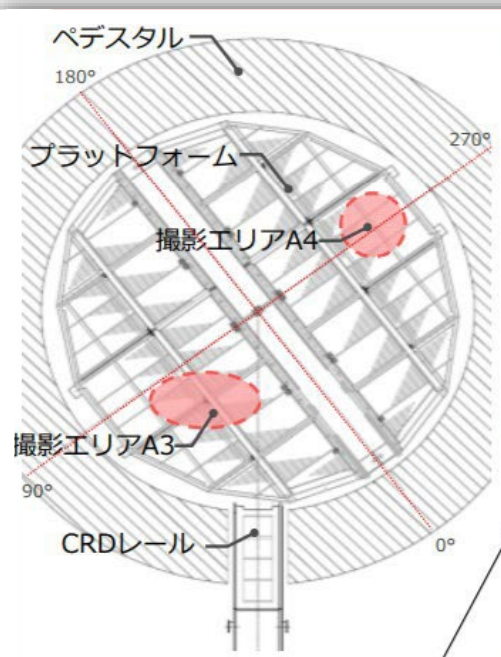
(5)ペデスタル内壁面にてケーブルが欠損している状況を確認(画像) 参照

この(5)から、3号機の原子炉圧力容器(RPV)温度計の一部のケーブルが欠損していたことが判明しました。

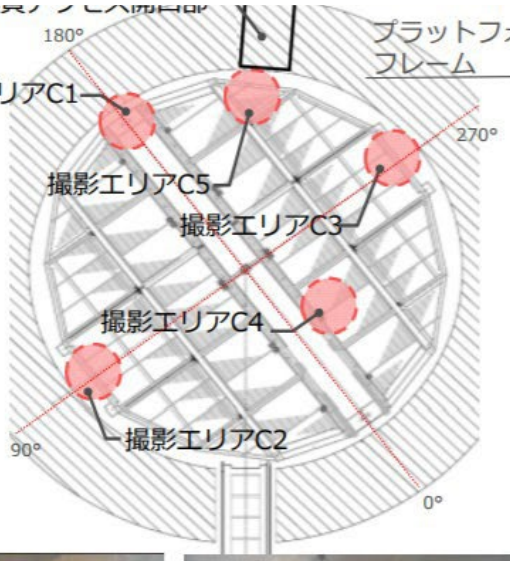
撮影エリアC1
<カメラ向き：下方>

堆積物（小石状）

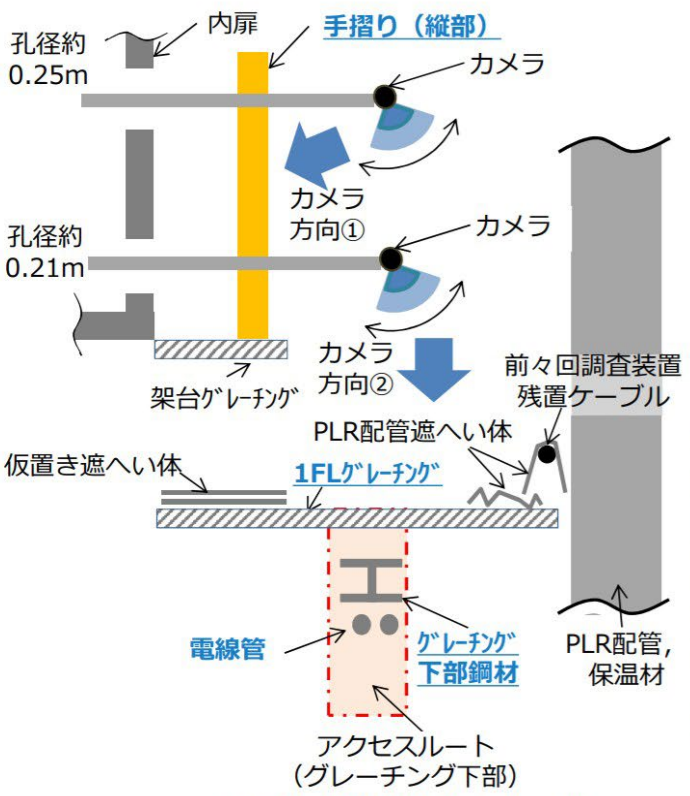
切断対象	確認結果	今後の対応
手摺り	AWJ装置およびアクセス・調査装置に干渉する可能性あり。 AWJ⇒用語解説へ	当初計画通り，切断を実施する。 対象は，手摺（縦部および横部）。
グレーチング	切断予定箇所に作業の干渉となる落下物等は確認されず。 近傍にAWJ作業の影響により移動したと思われるPLR配管遮へい体※（基布と推定）を確認。	当初計画通り，切断を実施する。 ただし，今後のAWJ作業で，切断予定箇所に当該落下物が移動した場合は，切削作業前に治具等を用いて移動させる。
グレーチング下部構造材	アクセスルート上に，グレーチング下部構造材を確認。	当初計画通り，切断を実施する。
電線管	アクセスルート上（グレーチング下部構造材の下）に，電線管を確認。	当初計画通り，切断を実施する。

※：前々回調査（2015年4月）時に一部の遮へい体と推定される落下物を確認済

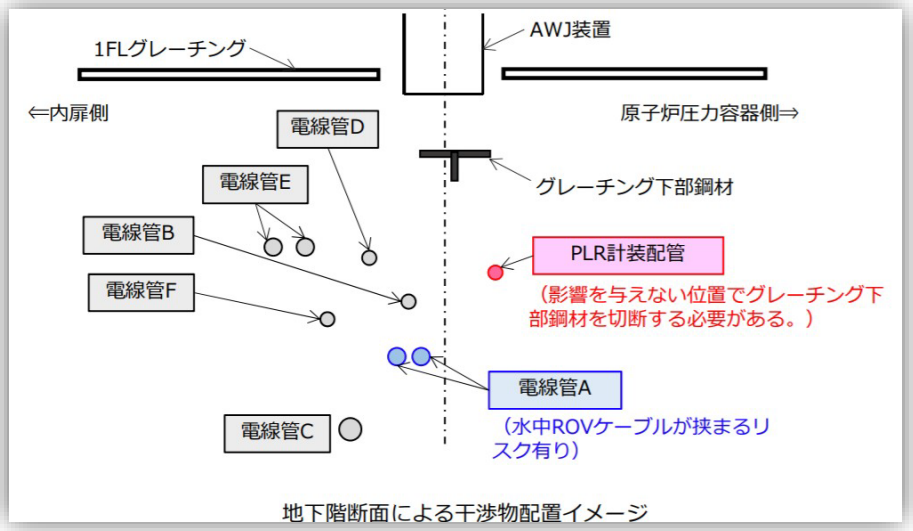
原子炉格納容器(PCV)内部調査装置投入に向けた干渉物の切断作業は、2020年8月26日のPCV圧力低下による中断(前ページ参照)後、9月4日にグレーチング下部鋼材切断作業を開始するためAWJ装置を起動させたところ、研磨材供給ラインにおいて、研磨材供給に必要な負圧が確保できず、再び作業が中断されています。東京電力は、不具合の対策後に切断作業を再開するとしています。

グレーチング下部鋼材以下の干渉物について，新規カメラ装置を用いた干渉物調査を行い，各干渉物の位置を把握した後に，水中ROVの投入ルートを確定し，切断作業を再開する。

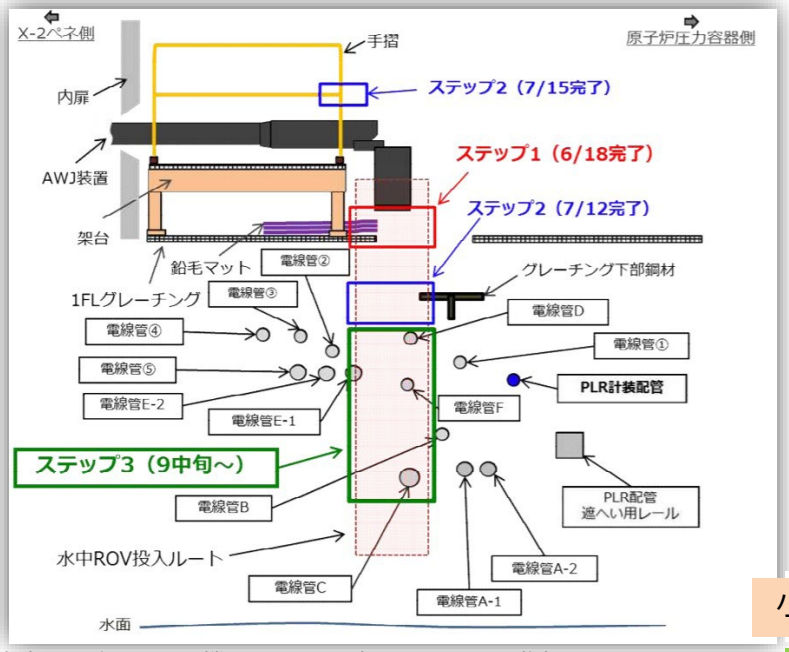
2021年1月21日に発生した原子炉格納容器（以下、PCV）圧力低下への対策が完了し、干渉物調査が4月23日～29日にかけて実施されました。この調査により、これまで情報を得られていなかった電線管が5本（下図電線管①~⑤）確認されましたが、東京電力は、今後の干渉物切断への影響は少ないとしています。

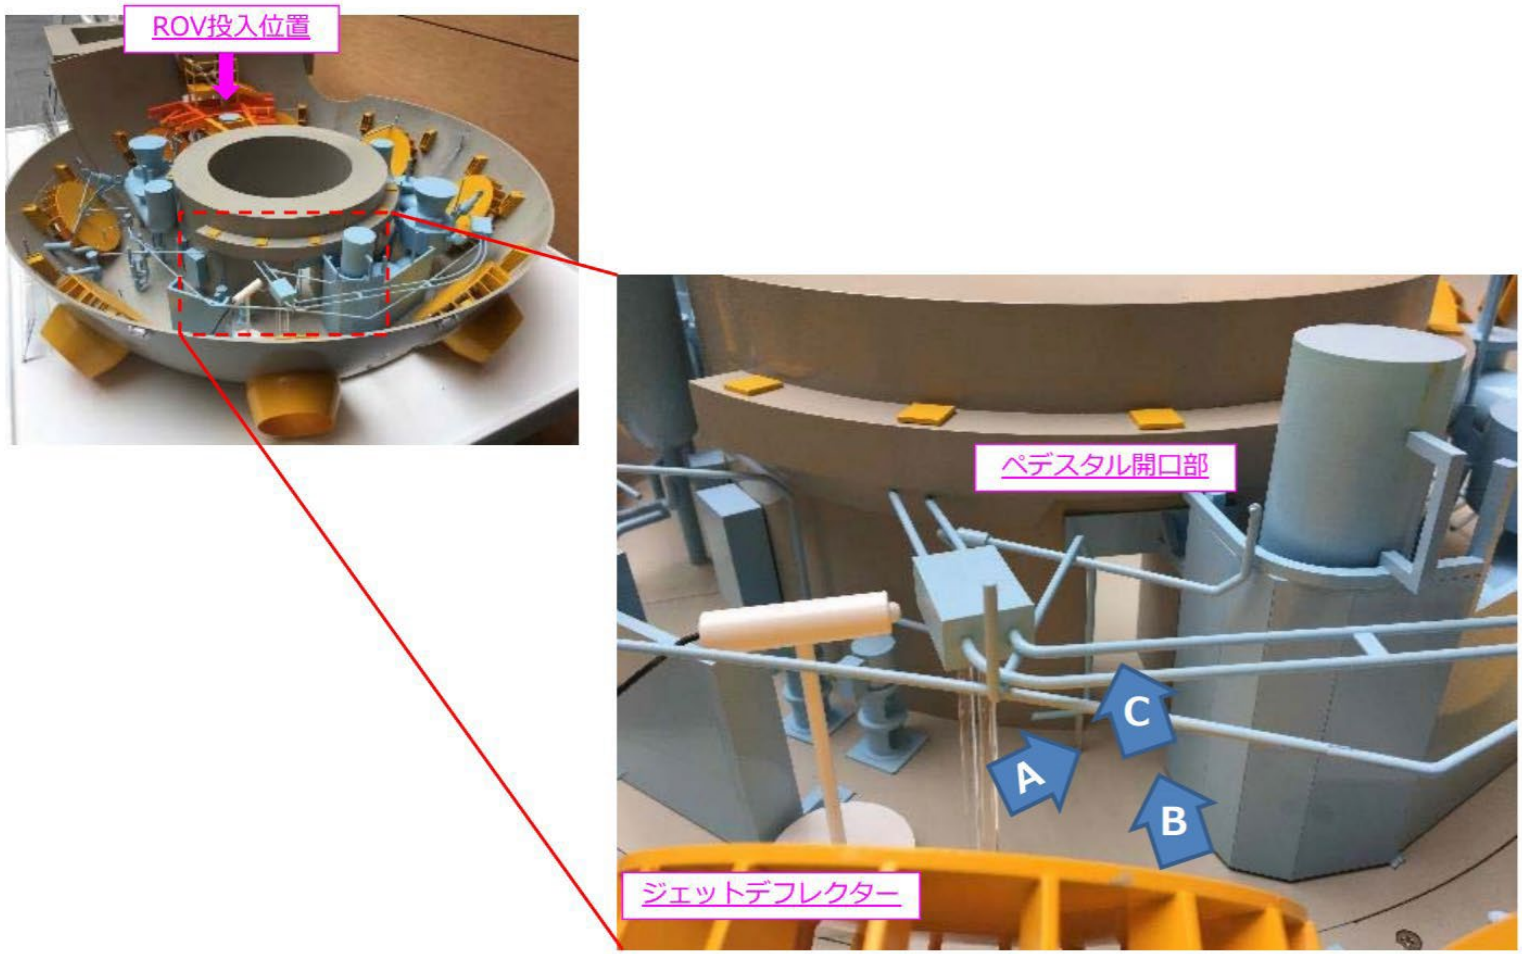
さらに、ペデスタル開口部付近から開口部内部の状況を確認したところ、炉内構造物か燃料デブリかの特定はできていないものの、塊状の堆積物を確認しました。また、開口部付近に鉄筋らしきものを確認しました。（5ページ後から2ページ引用画像）

A．ペデスタル開口部付近

B．ペデスタル開口部俯瞰

C．ペデスタル開口部内部

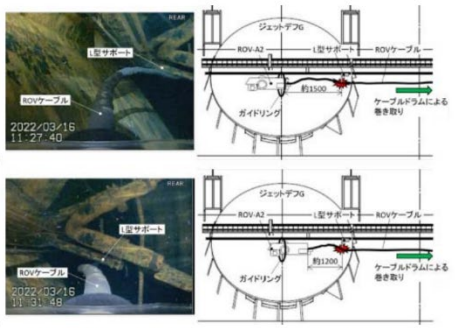
② ケーブル被覆のしわが、調査時、ジェットデフレクターG付近にあるL型サポートに掛かり、ケーブル被覆が損傷（貫通）し、ケーブル被覆内に水が浸入 ジェットデフレクター⇒用語解説へ　L型サポート⇒用語解説へ

- 水中ROV-A2本体：損傷は確認されなかった（外観目視点検、漏えい確認）
- 水中ROV-A2のケーブル（外観目視点検、漏えい確認）：
  - ・水中ROV-A2本体から約2.5mまでの範囲のケーブル被覆にしわが多く発生
  - ・ケーブル被覆のしわの範囲内に損傷4箇所を確認、うち2箇所が被覆を貫通
- 調査（遊泳）中の状況（動画映像確認）：
  - ・ジェットデフレクター※3G付近のL型サポート※4にケーブルが掛かる

写真1.ケーブル被覆のしわの状況

- ケーブル被覆に発生するしわの発生抑制対策（水中ROV-A2巻き上げ作業の回数低減）
  - ① 従来、調査前に実施するPCV内への水中ROV-A2投入動作確認後、水中ROV-A2を隔離弁の外側まで巻き戻していた作業手順を、巻き戻さずその場（ガイドパイプ内）に留めておく作業手順に変更
  - ② 水中ROV-A2投入以降、調査完了までの間、吊上げ・吊り下ろしを行わない

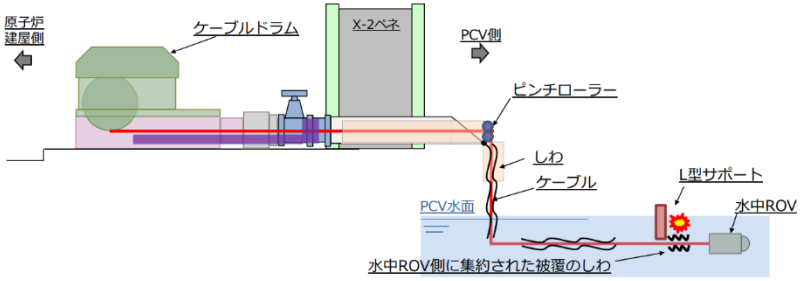
図1.水が浸入した推定原因（イメージ図）

② ケーブル被覆のしわが、調査時、ジェットデフレクターG付近にあるL型サポートに掛かり、ケーブル被覆が損傷（貫通）し、ケーブル被覆内に水が浸入

③ 3月16日の地震以降に実施した、一時的な水中ROV-A2の巻き上げ作業やPCV水位確認作業にあたり、水中ROV-A2が垂直（吊り下ろし）姿勢となり、この際、ケーブル被覆内に浸入していた水が、ケーブル被覆内を伝い、水中ROV-A2（カメラ）に至った

- L型サポートへのケーブルの掛かり回避対策*
  - ① 水平方向での回避対策として、ジェットデフレクターGのガイドリングを通過しないルートに変更（図1参照）
  - ② 垂直方向での回避対策として、L型サポート付近を遊泳する際には、L型サポートおよびその他の干渉物等との間隔を確認しながら、可能な範囲で深く潜水（通過）（図2参照）

なお、上記対策を講じた上においても、ケーブルの掛かりが確認された場合、水中ROV-A2の前進・左右への遊泳・潜水等により、掛かりの解消を試みることとし、解消されない場合のみ、ケーブル巻き上げ作業を慎重に実施する手順に変更。

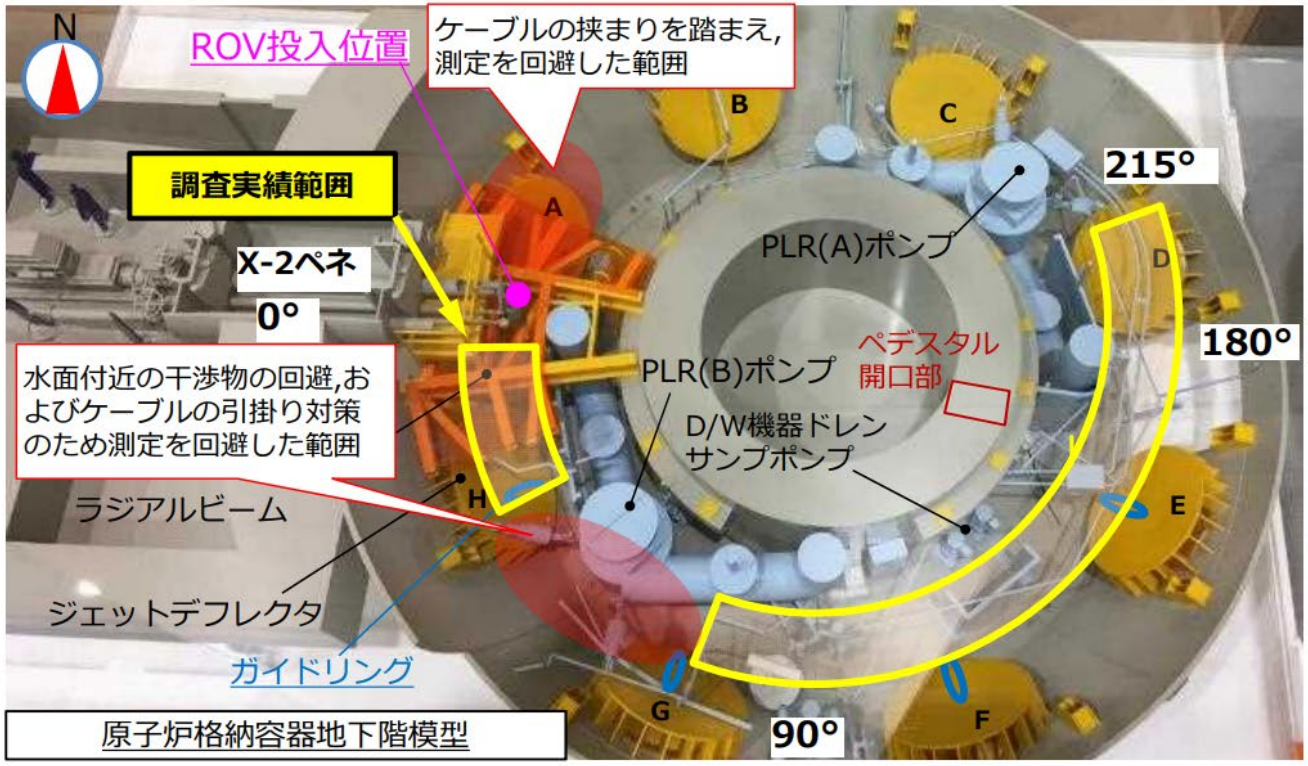
- 2017年に実施したB2調査結果と比較し，堆積物の厚さは同等であり，経年的な変化は確認されていない
- 今回評価した3ポイントにおいては，超音波測定データ・ROV-C及びROV-A2による調査時の映像から，粉状・泥状の堆積物の状態は薄いと評価。また，堆積物（粉状・泥状および板状・塊状の堆積物含む）内部の状態（空洞の存在等）については，今回の調査結果からは評価不可
- PCV底部からの堆積物厚さについては，ペデスタル開口部付近が約0.8～1.0mに対し，ROV投入位置であるX-2ペネ付近は約0.3mであり，X-2ペネ付近に近づくにつれて徐々に低くなっていることを確認
- 今回評価した3ポイントの結果により，堆積物の状況は当初想定とは異なっている

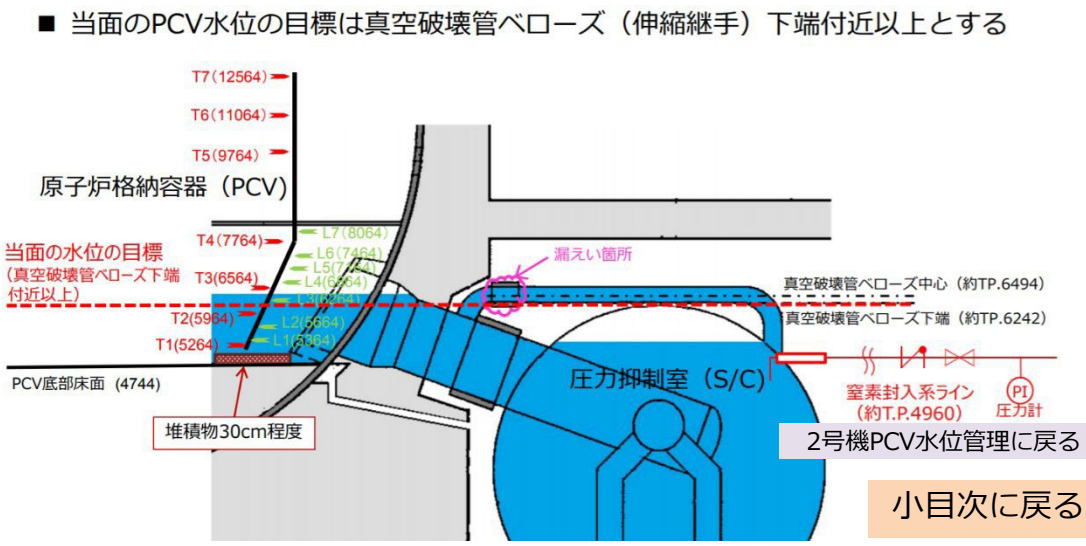
追設圧力計による水位評価、および注水量の変更

1号機の原子炉格納容器（以下、PCV）水位の測定は、一定の間隔（30cm）で設置された水位計や温度計にて評価しており、連続的に監視する手段がありませんでした 参照 。東京電力は、この問題を解決するため、前々ページの【当面の対応】②にあるように、圧力計を追設し、PCV水位については、注水量を3 m³/hおよび4 m³/hで変更させながら、温度計T2～水位計L2の範囲で水位を維持することとし、PCV水位の傾向把握が可能か検証を行ってきました。

この結果、追設した圧力計による注水量の増加・減少に応じたPCV水位の傾向把握（水位の上昇・下降傾向）が可能と評価し、6月4日より運用を開始し、6月7日より、注水量を 4 m³/hから 3.5 m³/hに変更し、真空破壊管ベローズ（伸縮継手）下端付近以上の水位（PCV底面から約152 cm）で管理しています。 1～3号機 PCV冷却注水量の低減（続報）に戻る

このことから1号機のPCVでは、2月13日の地震により、これまでに損傷が確認されていた真空破壊ラインベローズの損傷規模が0.5 m³/h程度拡大したと推定されます（下図）。

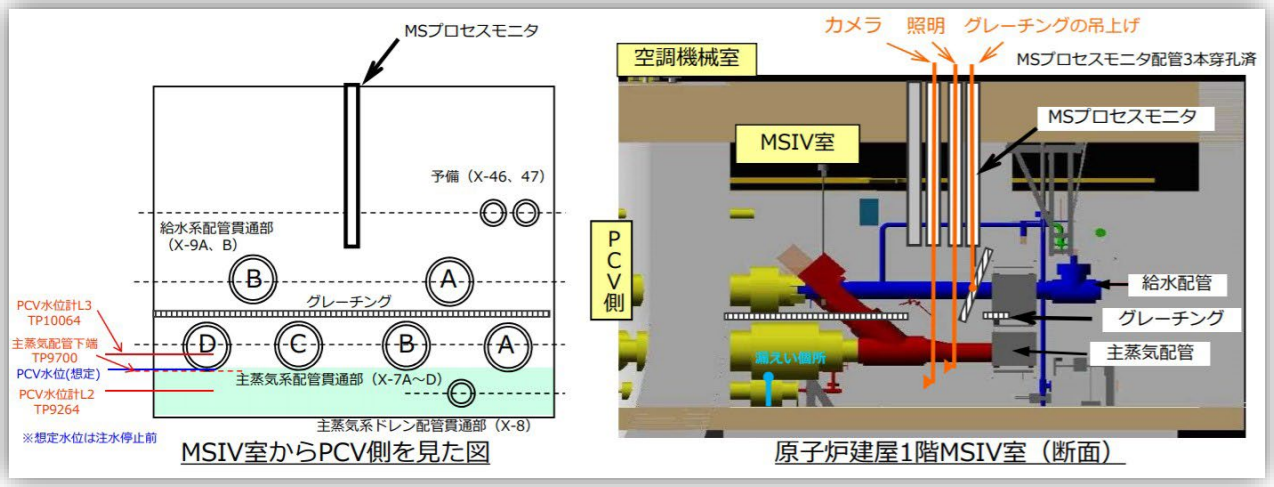
・主蒸気配管Aについて、注水中(停止前)の調査にて、流水の状況はカメラの死角にあり確認できないものの、主蒸気配管A伸縮継手部下側の水面に漏えいによるものと考えられる揺れ・波を確認した。なお、カメラ位置にて水が流れている音も確認した。（前回調査時の画像を再確認したところ、主蒸気配管A周辺での流水有無及び継手部下側水面の揺れ・波の有無を明瞭に判断できなかった。また、前回調査時は録画のみであり、録音はしていない。）

・注水停止中の調査では、水面の揺れ・波がないことを確認した。また、水が流れている音がないことも確認した。

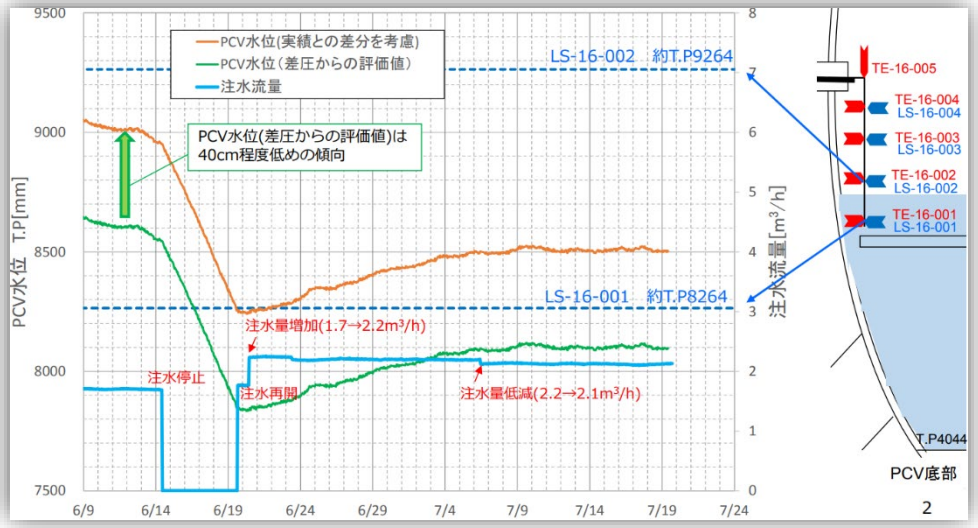
PCV水位は、注水停止後、概ね一定の傾きで低下し、6月19日にPCV新設温度計/水位計下端（筆者注：PCV底部より約4.2 m）を下回ったと判断したことから、注水を再開。

その後、水位の低下は概ねおさまったものの、回復傾向がみられないことから、6月20日に注水量を増加。

7月6日に注水量を2.1 m^3/hに低減、PCV水位が概ね安定（筆者注：PCV底部より約4.5 m）したことから7月19日試験終了。

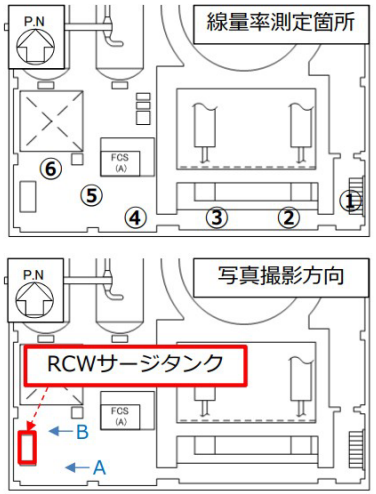
4階では、RCWサージタンク周辺の線量が高いことが確認されました。原因については原子炉格納容器床で核燃料デブリがRCW配管を破損させ、RCW系統に汚染が拡大したものと推定しています。また、周辺にガレキが散乱しており、今回使用した遠隔操作ロボットでは接近不可能な状況ということです。

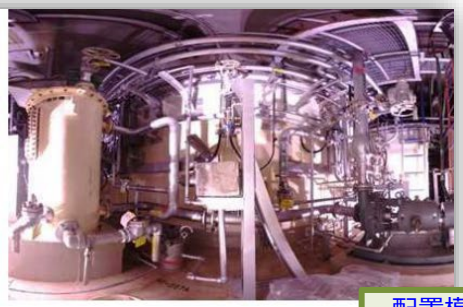
レーザースキャンによる3D画像　↑ 1号機　2号機 ↓

レーザースキャンによる原子炉建屋躯体の調査では、いずれも耐震性能の低下につながるような損傷、経年劣化の兆候（表面コンクリートの剥落や錆汁等）は確認されなかったとしています。

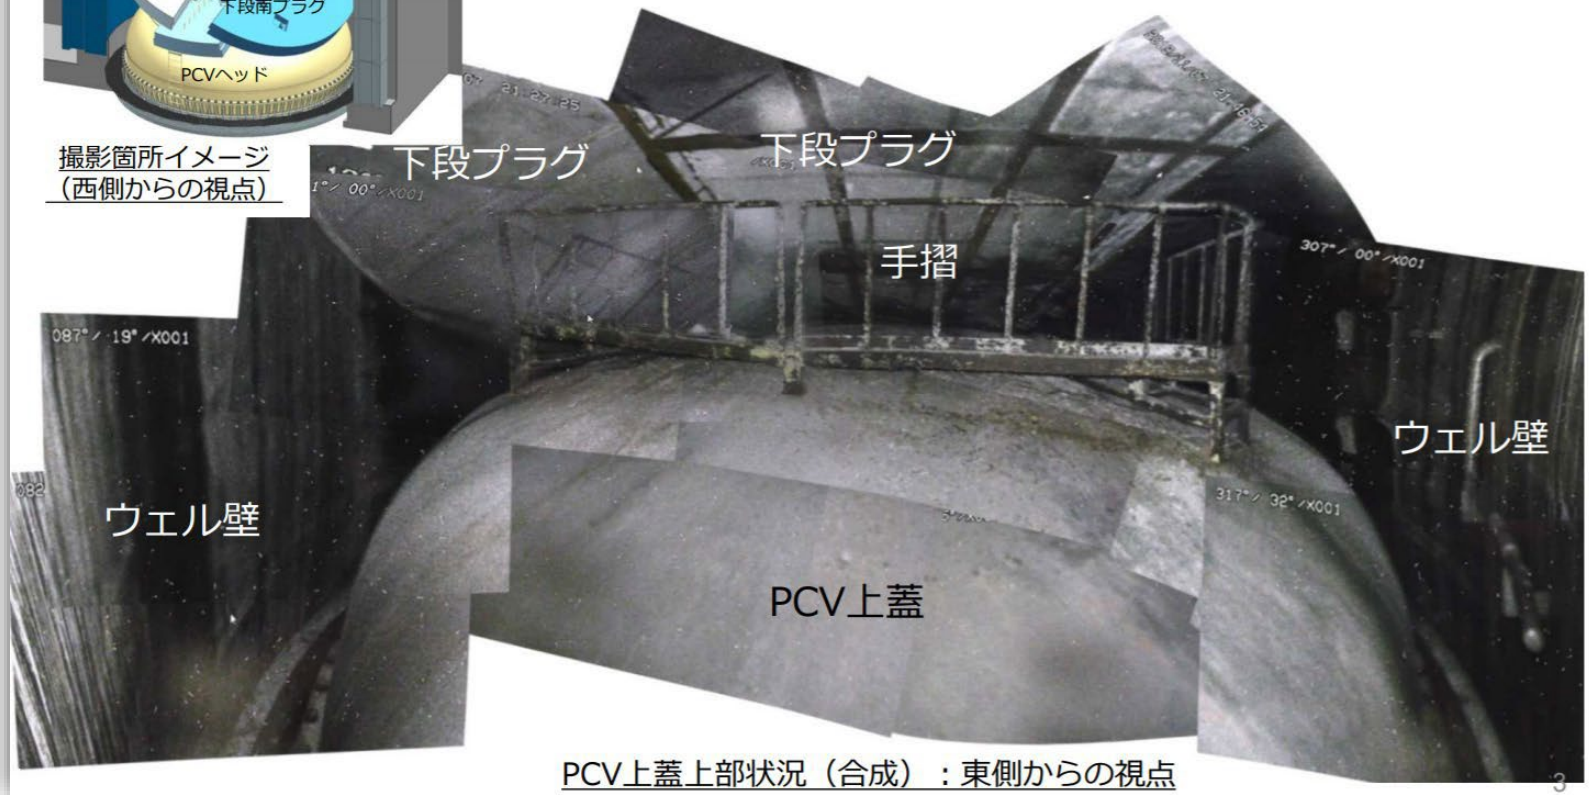
撮影箇所イメージ
（西側からの視点）

- ホース設置時に原子炉キャビティ（ウェル）内の状況について，映像を取得することができた。
- 取得した映像からはPCV上蓋等の著しい損傷は確認されなかった。

- フランジ部についても、塗装の劣化はあるものの、著しい損傷や大きな変形は確認されなかった。
- 映像中のホワイトノイズからは高い汚染が推定されるため、事故時の高いPCV圧力の条件下ではフランジ部からの漏えいがあったものと考えられる。

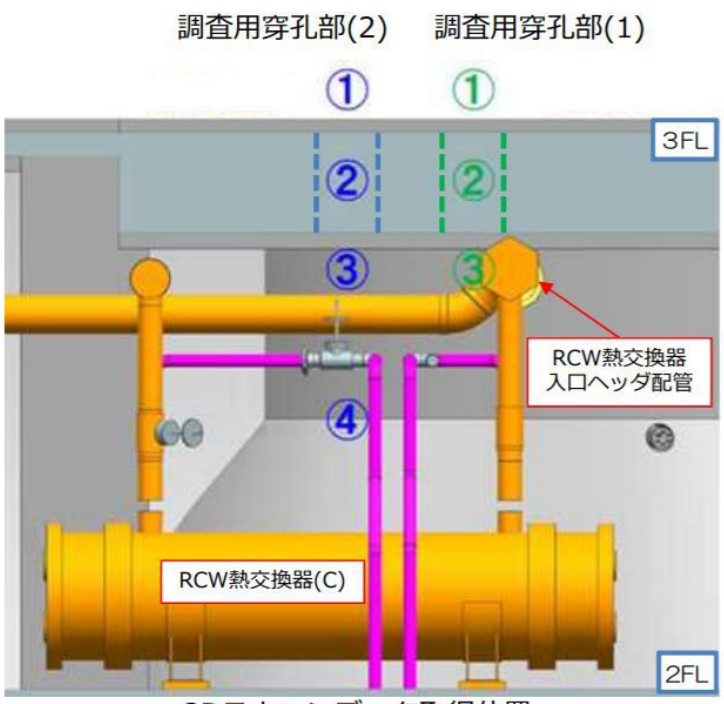
線量測定位置(3階からみた2階平面図)

- 3階床面の2か所の調査用穿孔部より下方1mから1m間隔で8か所およびRCW熱交換器中心の計9か所で線量測定を実施。
- RCW熱交換器中心付近が高線量となっていることから，熱交換器が線源と推定される。
- 調査用穿孔部(2)の測定結果が，調査用穿孔部(1)の結果より高線量な理由として，調査用穿孔部(2)が2つの熱交換器の間に位置するため考えられる。

測定位置	調査用穿孔部(1)	調査用穿孔部(2)
①3階床面から1000mm下	9.7	47
②3階床面から2000mm下	58	205
③3階床面から3000mm下	103	410
④3階床面から4000mm下	207	560
⑤3階床面から5000mm下	380	790
RCW熱交換器中心 (3階床面から5950mm下)	550	1150
⑥3階床面から6000mm下	490	1040
⑦3階床面から7000mm下	215	590
⑧3階床面から7200mm下(2階床面)	225	320

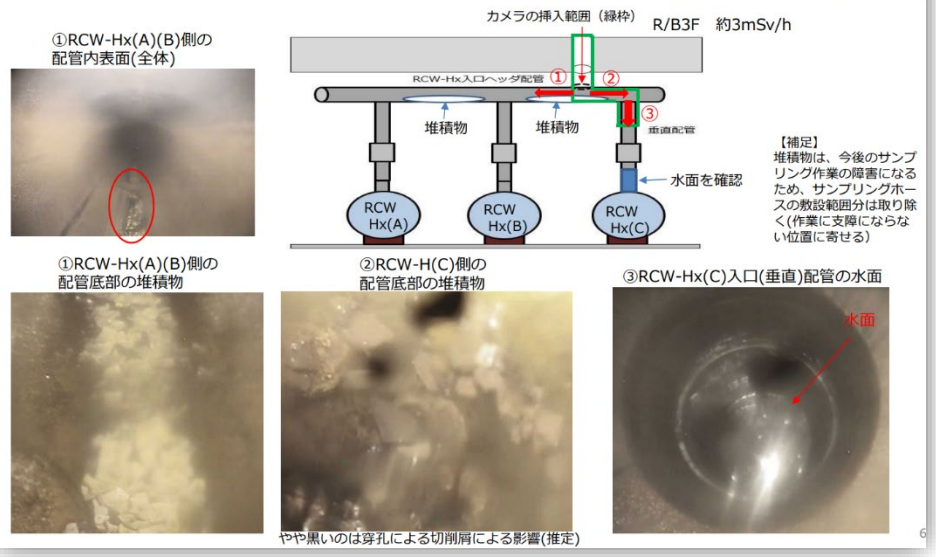
5． １号機RCW熱交換器入口ヘッダ配管内部の確認結果について

■RCW-Hx入口ヘッダ配管の穿孔箇所よりカメラを挿入し、入口ヘッダ配管内の状況確認を実施。
・入口ヘッダ配管内下部において堆積物（結晶のようなもの）を確認
・入口ヘッダ配管内の空間線量については約50~75mSv/h程度を確認(底部で約75mSv/hを確認

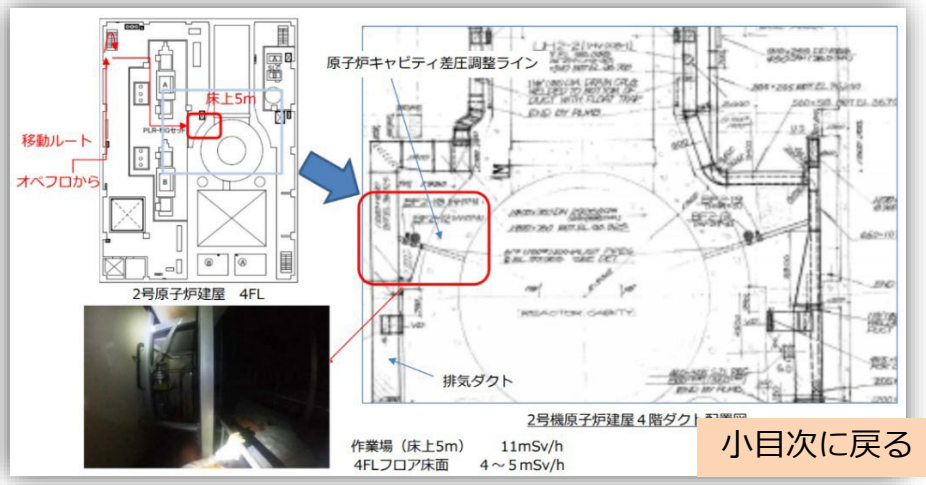
- 原子炉キャビティ差圧調整ラインに設置される弁は開いており、排気ダクトへの直線上の部分が劣化している（その他の箇所に大きな劣化は見られない）。
- また、ダクト下部に高線量箇所が存在し、ダクト下部の（4 m下の）床面付近にも高線量箇所を確認。

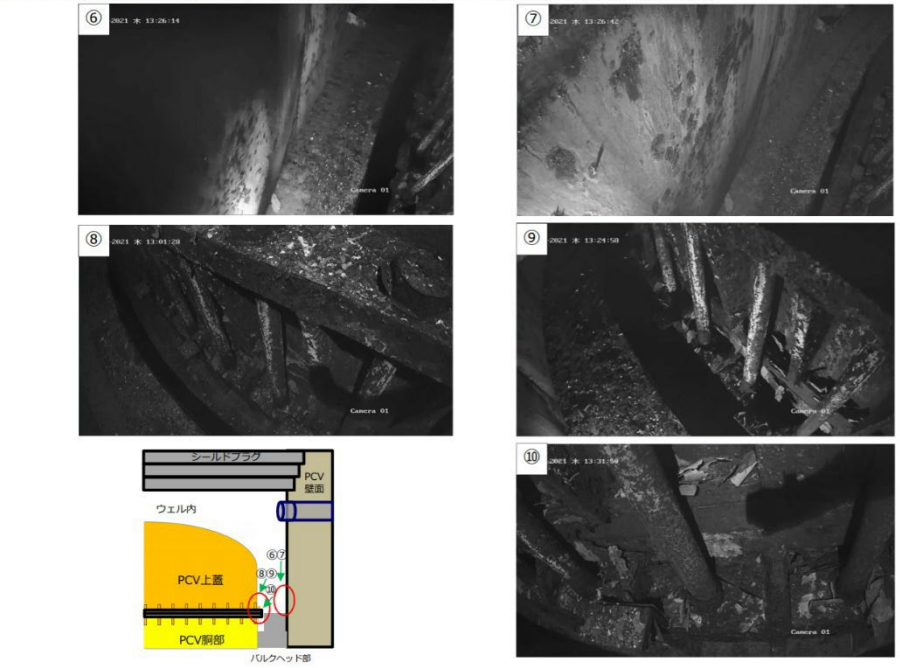
調査の結果、原子炉格納容器（以下、PCV）上蓋等に大きな損傷が無いことが確認されました。（次ページ引用画像）

■ ウェル内の状況をカメラにて確認した。（シールドプラグ、PCVヘッド、壁面等）

■ ウェル内の状況をカメラにて確認した。（バルクヘッド部、PCVフランジ部）

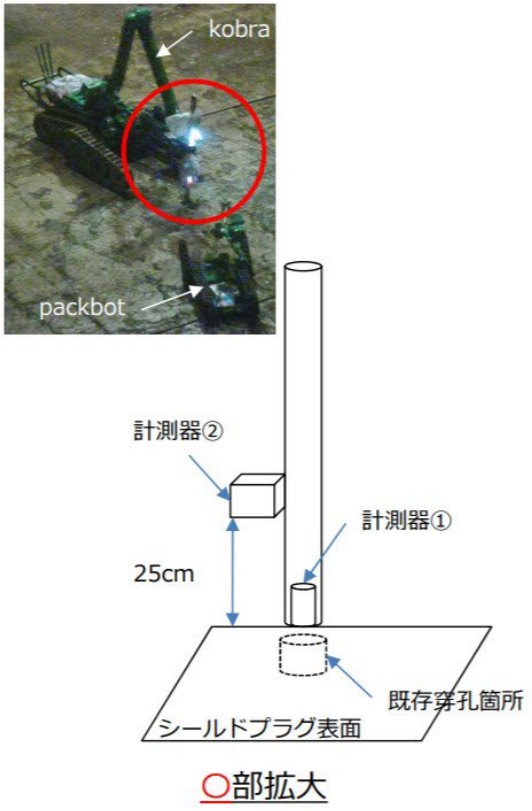
測定箇所	床表面から筒底の距離［cm］	計測器①	計測器②
東	7.0	255	52.5
	6.0	277	51.5
	5.0	290 – 300	52.1
	4.0	292	50.9
	3.0	255	50.7
	2.0	225	51.9
	1.0	172	51.9
	7.0	255	51.5
中央	6.0	1169	230
	5.0	1070	236
	4.0	944	235
	3.0	825	225
	2.0	682 – 690	226
	1.0	600	225
	0.0	532	225

この結果から東京電力は、隙間には、セシウムを含む放射性物質が付着・堆積している可能性が高く、中央及び東側の測定結果から、シールドプラグ全体では汚染状況のばらつきが大きい可能性があると結論づけています。

廃炉工程への影響としては、プール燃料取り出しにおいては、シールドプラグ上は散乱線の影響が大きく遮蔽設置が有効であると確認できたことから，現計画に従い着脱可能な遮蔽を設置し環境改善を図るとし、デブリ取り出しの今後の工法検討においては、シールドプラグに高汚染部があることを前提に検討を進めていくとしています。

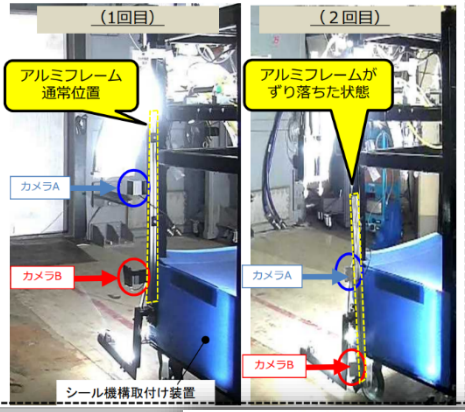
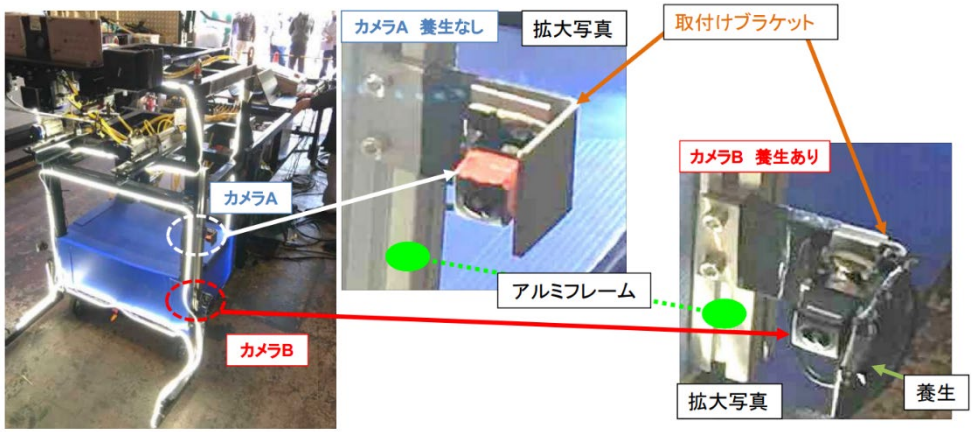
2．現場作業の進捗状況（隔離部屋①　損傷原因2/2）

カメラ取り付けアルミフレームの変化比較
