核燃料デブリの取り出し準備　2024年4月

概要

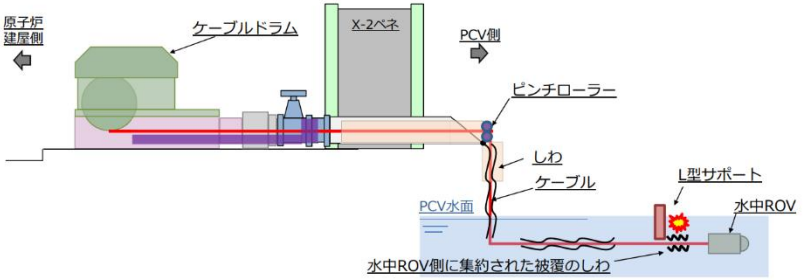
図1.水が浸入した推定原因（イメージ図）

② ケーブル被覆のしわが、調査時、ジェットデフレクターG付近にあるL型サポートに掛かり、ケーブル被覆が損傷（貫通）し、ケーブル被覆内に水が浸入

③ 3月16日の地震以降に実施した、一時的な水中ROV-A2の巻き上げ作業やPCV水位確認作業にあたり、水中ROV-A2が垂直（吊り下ろし）姿勢となり、この際、ケーブル被覆内に浸入していた水が、ケーブル被覆内を伝い、水中ROV-A2（カメラ）に至った

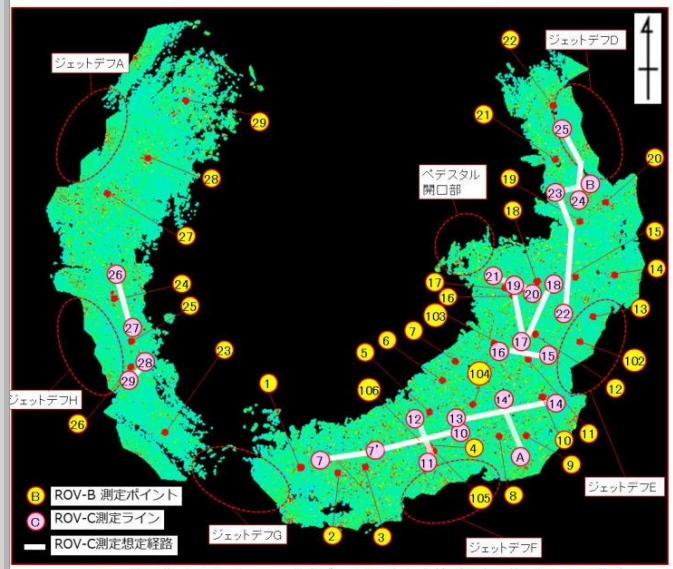
この調査では計34箇所の点群データを取得し、昨年6月のROV-Cによる堆積物厚さ測定結果 参照 と併せ、堆積物の高さに関して、より広範囲で連続したデータを得ることができたそうです。

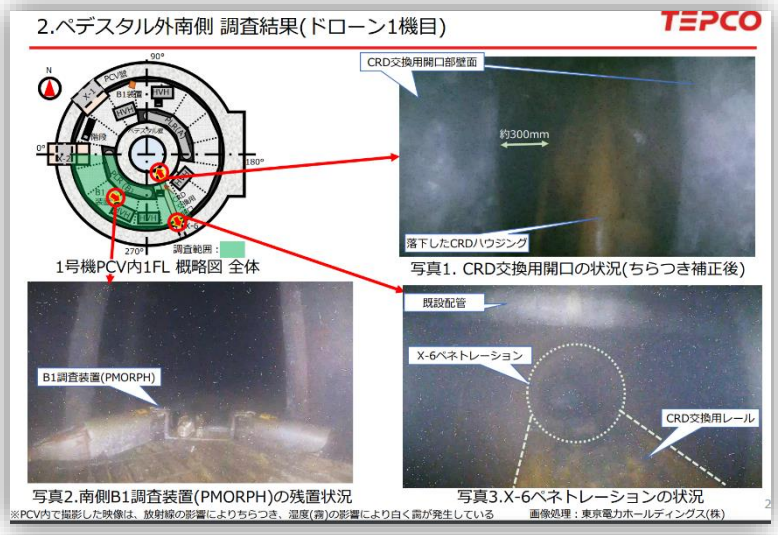
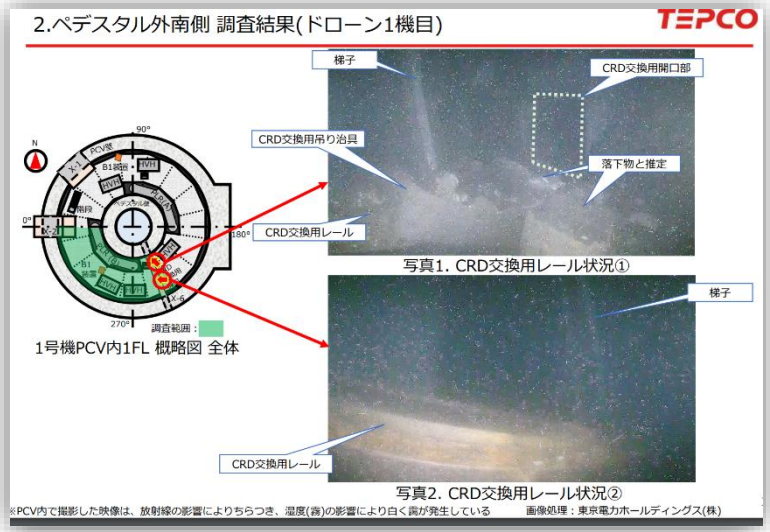
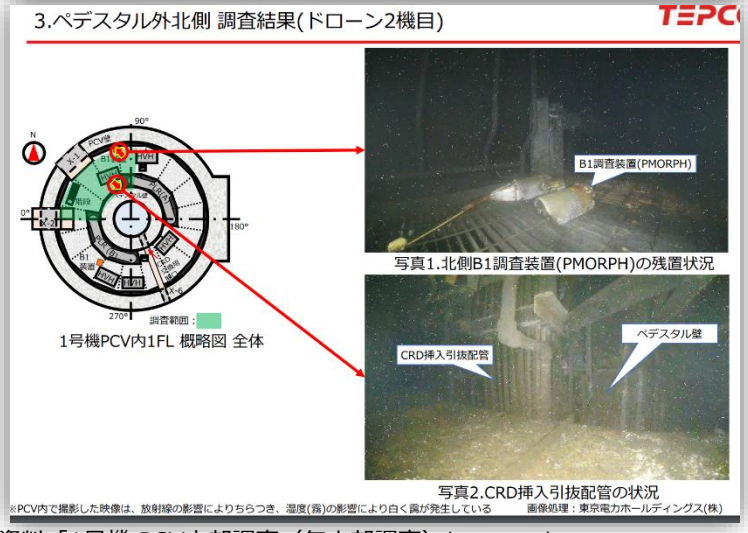
調査1日目（2月29日）に取得されたペデスタル外部の画像

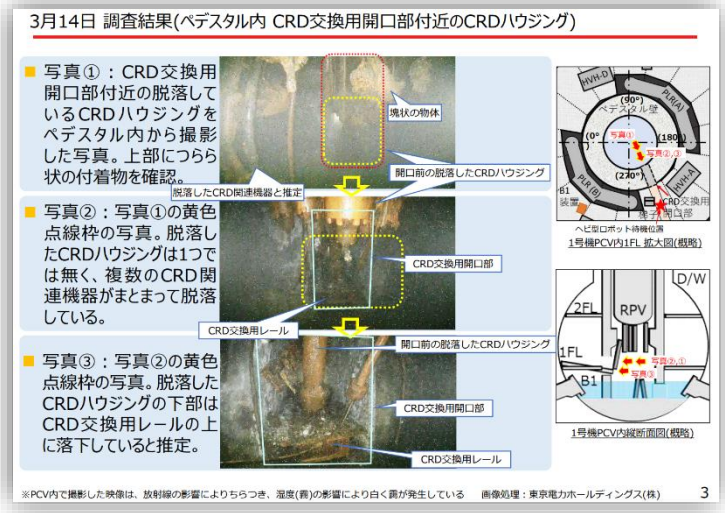
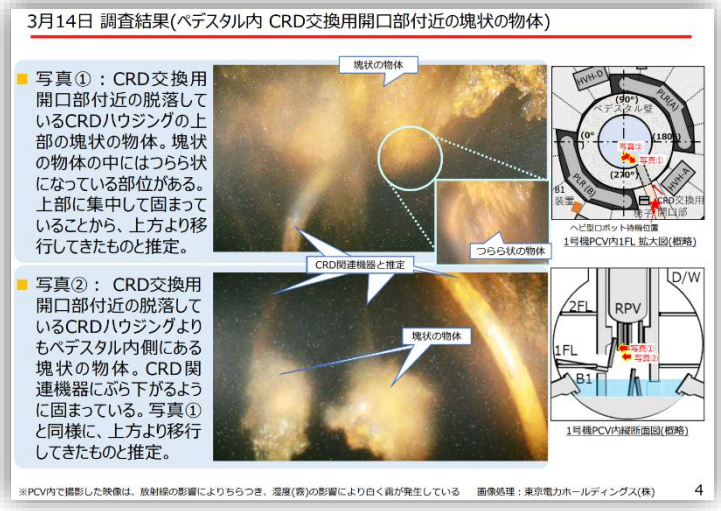
調査2日目（3月14日）に取得されたペデスタル内外部の画像

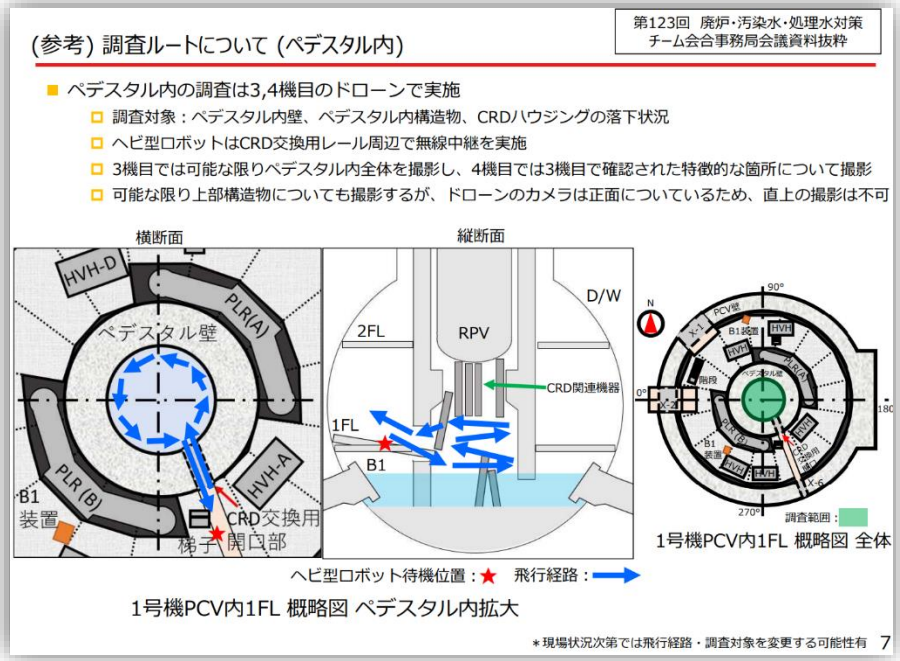
調査2日目（3月14日）に取得されたペデスタル内部の画像および調査ルート（再掲）

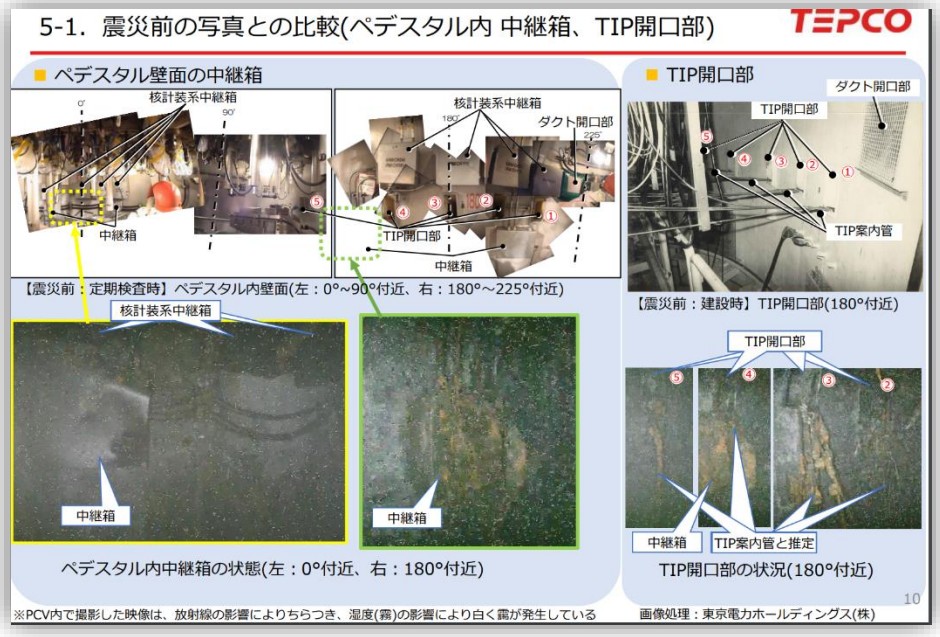
調査2日目（3月14日）に取得された画像（主要な落下物、過酷事故前の写真との比較 1）

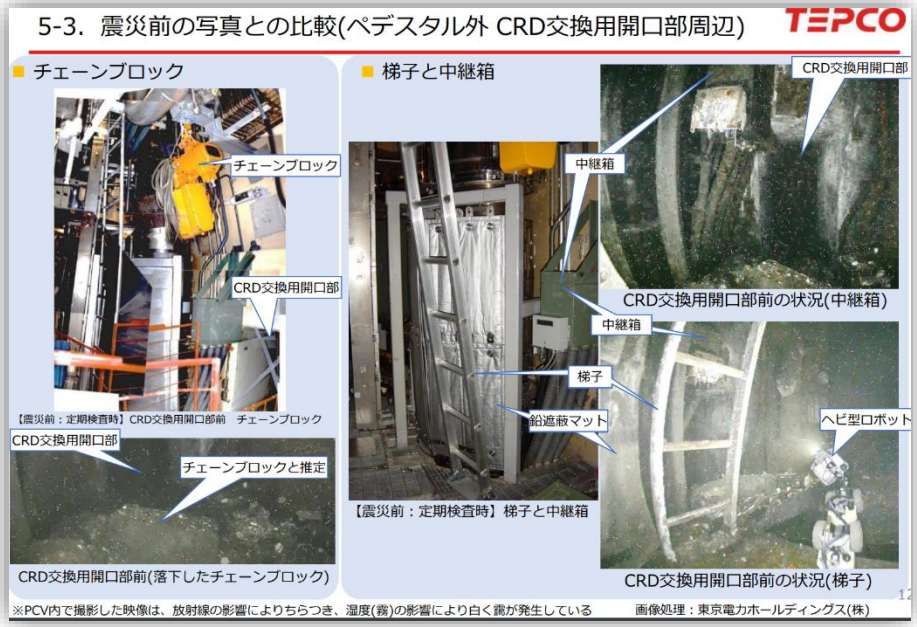
調査2日目（3月14日）に取得された画像（過酷事故前の写真との比較 2,3）

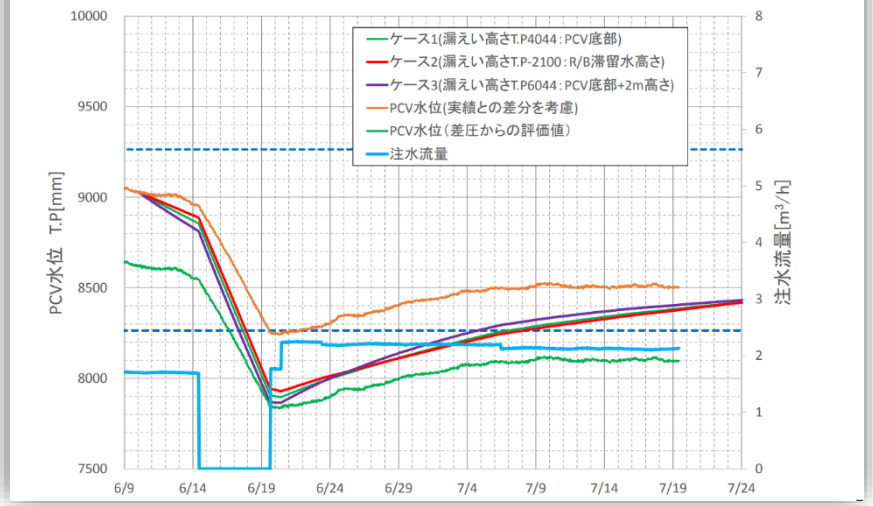
■ 前段の評価で仮定した漏えい高さ・漏えい口で、注水停止前からの挙動を評価。
■ 注水停止前及び注水停止中の低下の傾きが大きくなり、実績の挙動との差が大きくなる。

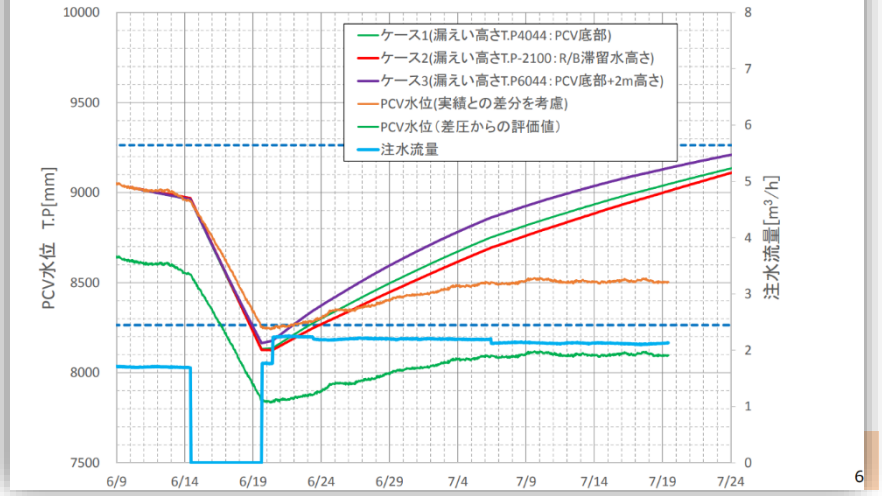
■ 前段の評価で仮定した漏えい高さに対して、注水停止前のPCV水位低下の傾きにあうように漏えい口を設定。
■ 注水停止前・注水停止中は、ある程度、実績に近くなるが、注水再開後の実績とは差が生じる。

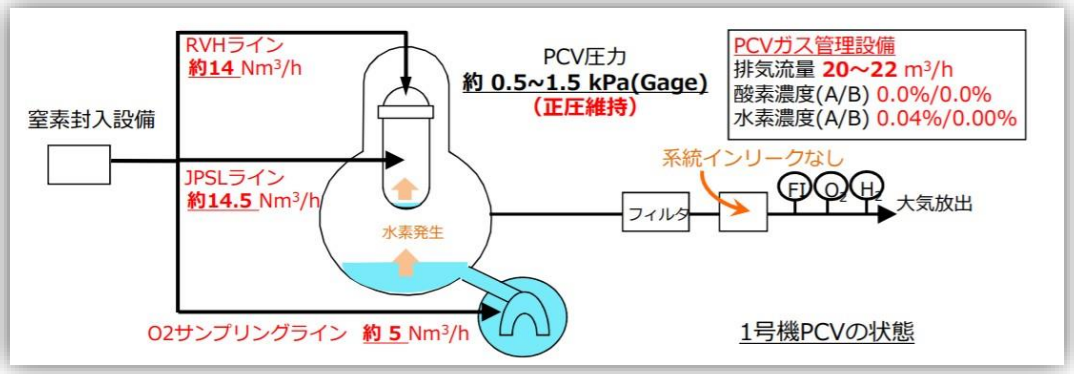
下記出典1の2枚目、スライド3よると、1号機格納容器からは、窒素封入量33.5　m³/hとガス管理システムの排気風量20～22 m³/hの差分 10 m³/h強の気体が、常時原子炉建屋内へ漏れていることになります。 1号機ダスト上昇整理に戻る

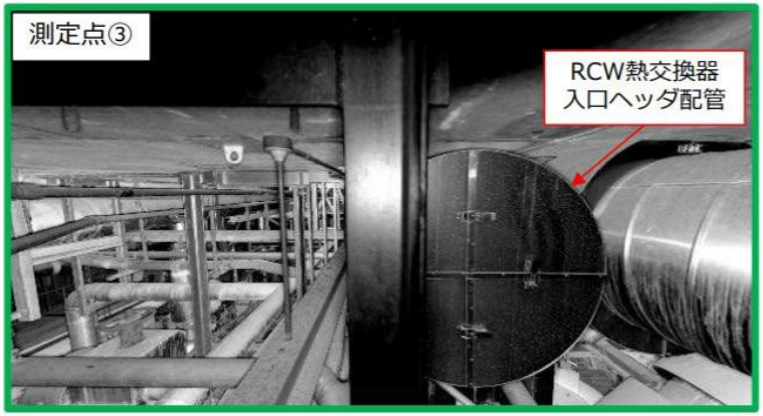
3Dスキャンデータ取得位置

- RCW熱交換器周囲の干渉物の確認を目的として，調査用穿孔部から3Dスキャナを投入し，3Dデータを取得。
- 今後の装置設計・工事計画に活用。

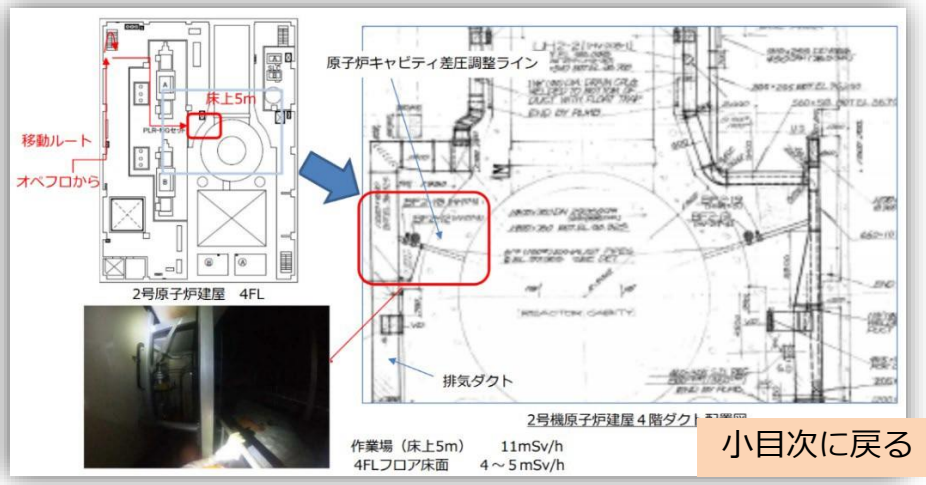
- 原子炉キャビティ差圧調整ラインに設置される弁は開いており、排気ダクトへの直線上の部分が劣化している（その他の箇所に大きな劣化は見られない）。
- また、ダクト下部に高線量箇所が存在し、ダクト下部の（4 m下の）床面付近にも高線量箇所を確認。

さらに、排気ダクト内、配管部等の各部のスミア測定が実施されています。また、ダクト内部の底面および側面の黄色の付着物およびウェル内に向けた気流も確認されたということです。

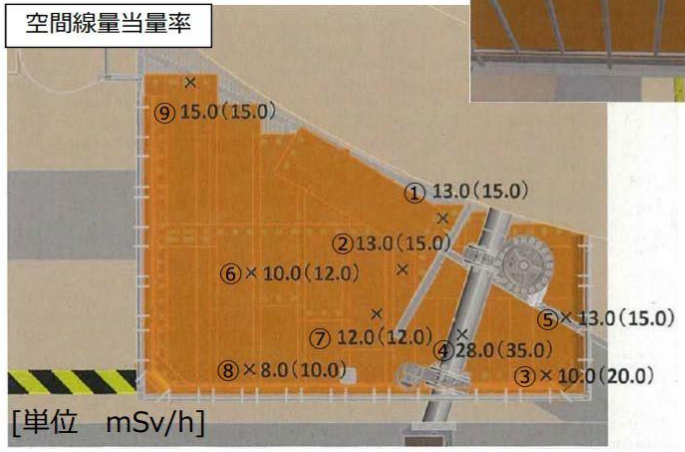
空間線量当量率

ポイント	表面線量当量率 [mSv/h]
①	30
②	68
③	18

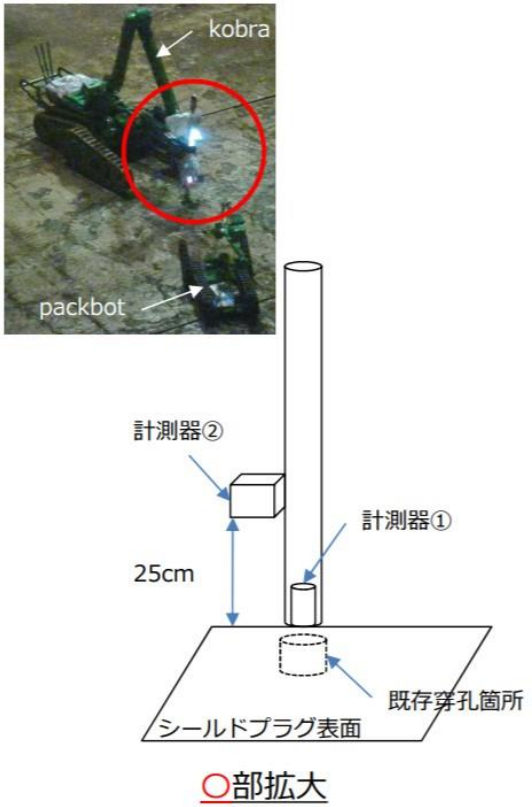
測定箇所	床表面から筒底の距離［cm］	計測器①	計測器②
東	7.0	255	52.5
	6.0	277	51.5
	5.0	290 – 300	52.1
	4.0	292	50.9
	3.0	255	50.7
	2.0	225	51.9
	1.0	172	51.9
	7.0	255	51.5
中央	6.0	1169	230
	5.0	1070	236
	4.0	944	235
	3.0	825	225
	2.0	682 – 690	226
	1.0	600	225
	0.0	532	225

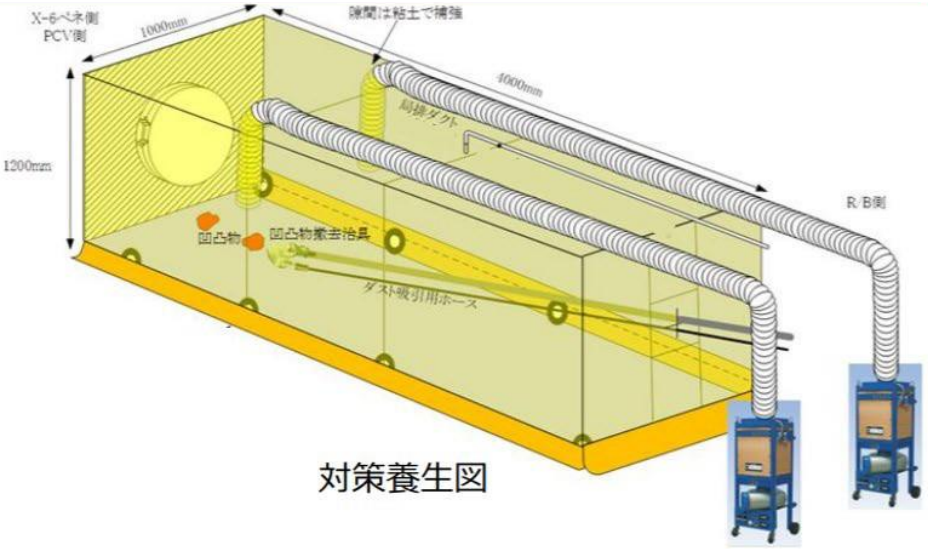
東京電力は、原因について、床面磨きツールの差込口から外気を吸い込んでいたため、磨き作業で舞い上がった上部のダストを局所排風機1台だけでは吸引できなかったため、および養生シートを二重にしていたことで作業中にタワミやゴワツキが発生し、小部屋と養生の隙間が大きくなりダストが養生外に漏れやすくなったためと推定しています。

凹凸の除去作業は、次ページ引用のダスト抑制対策を、モックアップで検証した上で実施し、1月26日より再開される予定です。

対策	内容	備考
①養生の見直し	・小部屋の中に押し込み、凹凸床面全体を覆う形状に変更 ・磨きツールの差込口を縮小	・ダスト閉じ込め機能強化
②局所排風機の追加	・１台→２台	・ダスト吸引を強化
③散水対策	・養生天井部に散水機能を追加（作業前に床面を濡らす）	・ダスト発生を抑制
④施工時間の短縮	・10秒施工（約20分／サイクルでダスト監視）	・ダスト発生量を制限
⑤ダスト監視強化	・施工直後の養生内ダスト状況の監視 ・養生外ダスト漏洩の早期検出（養生外ペネ近傍） ・養生外の作業環境確認（作業者近傍）	・ダスト監視強化 ・床面凹凸除去作業における次ステップ実施判断

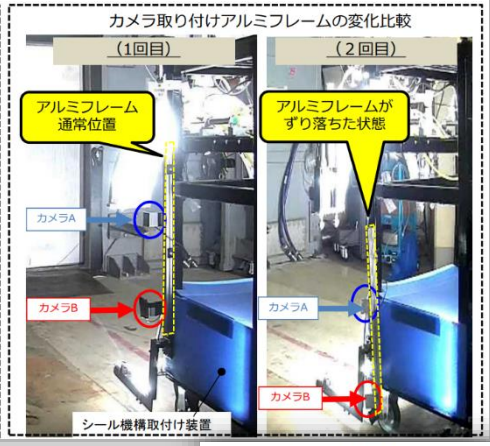
カメラ取り付けアルミフレームの変化比較

2．現場作業の進捗状況（隔離部屋①　損傷原因2/2）

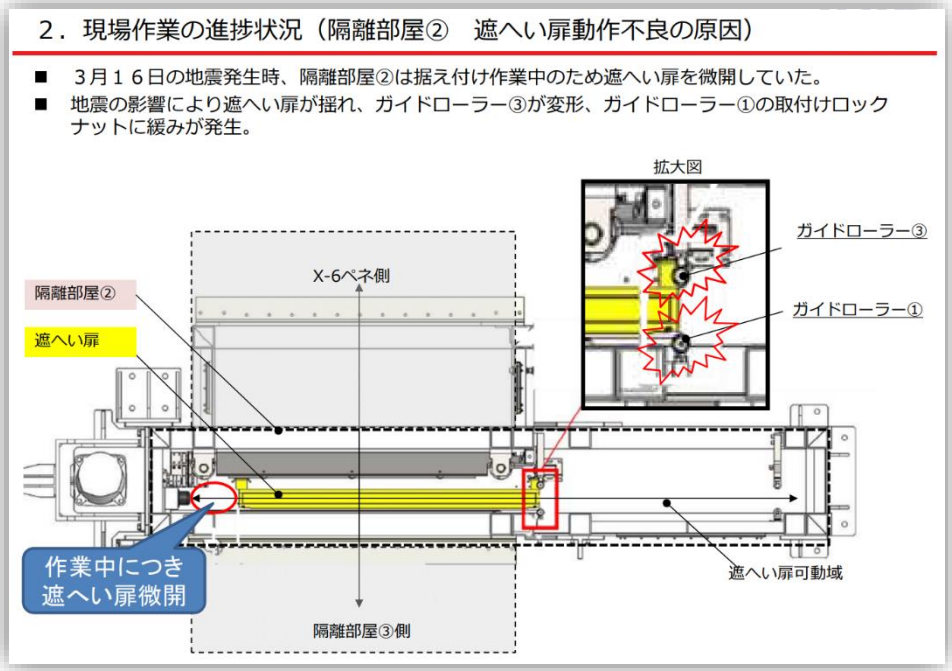
この原因は、隔離部屋②の遮へい扉開閉時に発生する遮へい扉の振れを防止するガイドローラの一部の変形およびロックナットの緩みとのことです。

そしてこの変形および緩みは、3月16日の地震発生時、隔離部屋②は据え付け作業中のため遮へい扉を微開していたため、地震の影響により遮へい扉が揺れ、ガイドローラー③が変形したために生じた、そしてさらに、ロックナットに緩みが生じた状態で遮へい扉の開閉確認を実施したため動作不良が発生したものと推定されています（下引用画像および次ページ引用画像参照）。

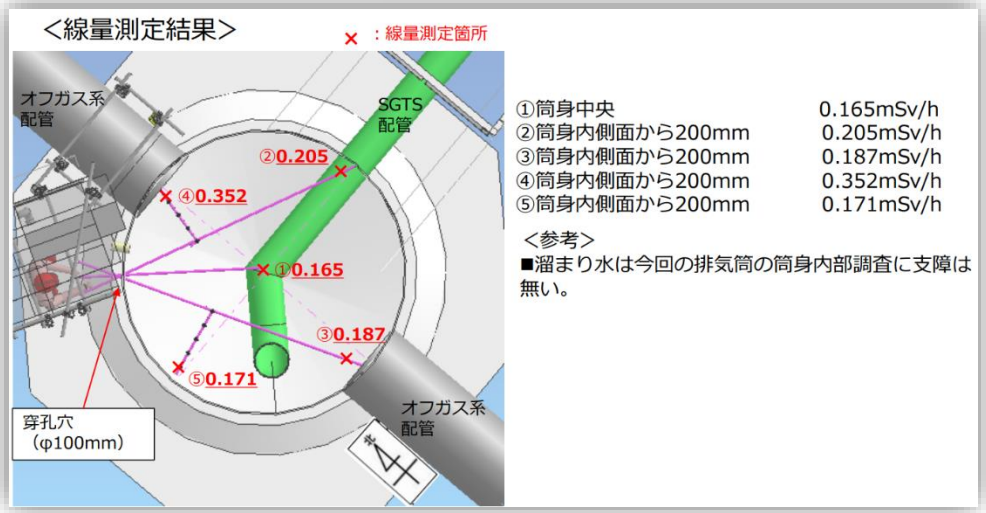
<筒身内部の様子>

排気筒の筒身内部線量は、

①筒身中央 0.165 mSv/h

②筒身内側面から200 mm 0.205 mSv/h

③筒身内側面から200 mm 0.187 mSv/h

<線量測定結果>

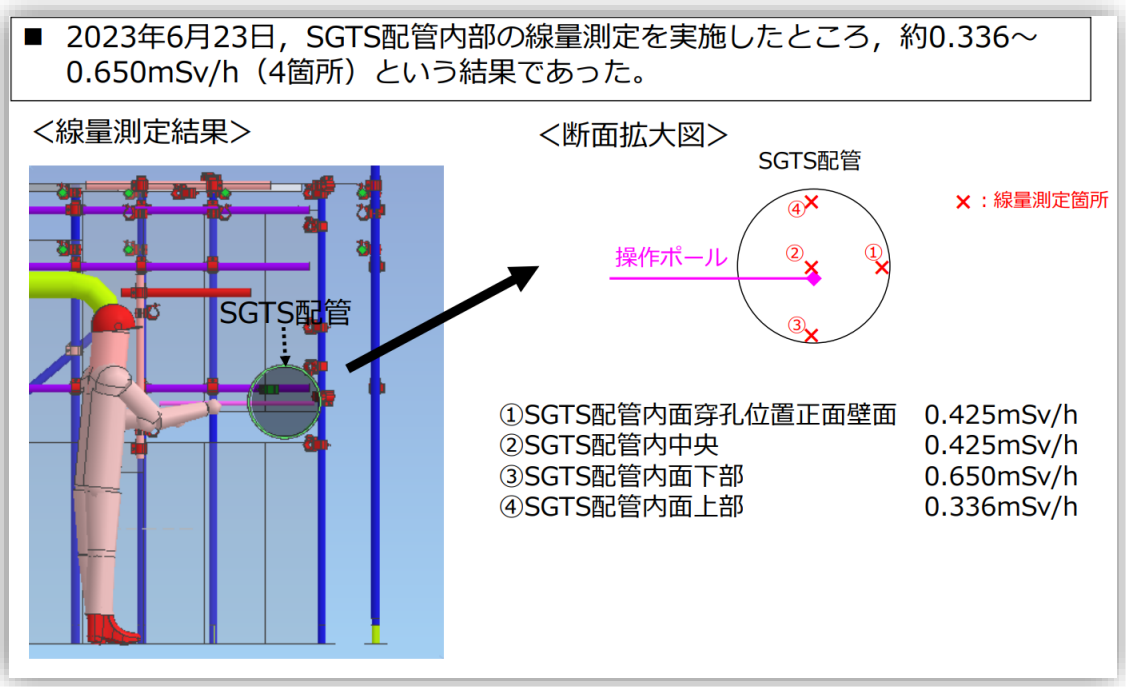
① SGTS配管内面穿孔位置正面壁面 0.425 mSv/h

② SGTS配管内中央 0.425 mSv/h

③ SGTS配管内面下部 0.650 mSv/h

④ SGTS配管内面上部 0.336 mSv/h
